危機管理型ハード対策の改良に向けて～越水発生箇所調査の重要性～

(研究期間：令和元年度)

河川研究部 河川研究室

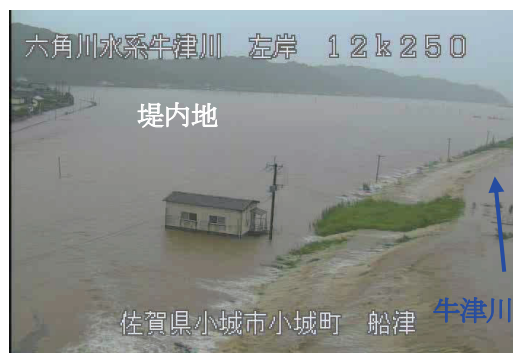
牛津川左岸12.2kp付近のCCTV画像によると、越水が生じた際に堤内地は1m程度湛水しており、越流時間は1時間程度であった(写真-1)。また、裏法面には高さ1m程度の植生があり、それが越流水によって法尻に向かって倒れ、法面を覆っていた(写真-2)。

写真-1 牛津川左岸12.2kp付近の堤内地湛水状況

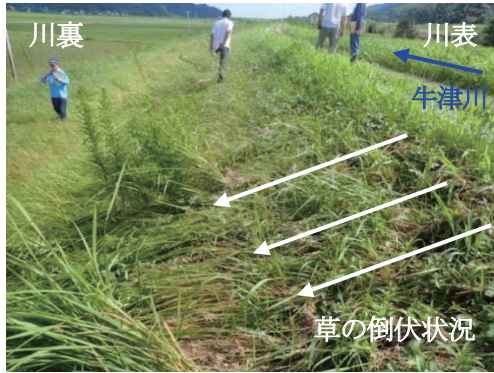
写真-2 牛津川左岸12.2kp付近の植生倒伏状況

越水が生じたものの、軽微な侵食被害に留まった牛津川及び松浦川の裏法の耐侵食性を調査した。松浦川では堤体土の特性から被災状況をほぼ説明できた。一方、牛津川では堤内地が湛水していた効果、いわゆる越流水が法尻を侵食する力を抑制するウォータークッション効果、越水時に倒れた植生が法面を被覆した効果、堤体表面の根毛が表土の侵食を抑制する効果などについても今後検討する必要がある。

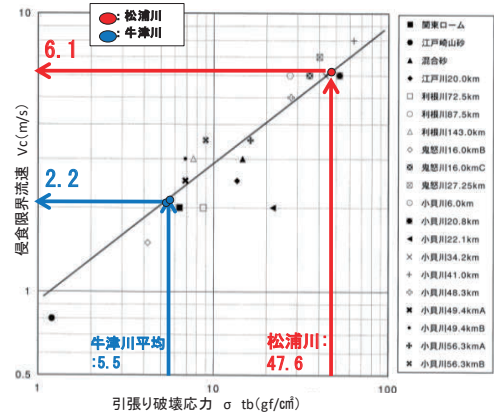
図-1 引張り破壊試験から得た侵食限界流速

牛津川及び松浦川では、堤体土の耐侵食性を評価するために、引張り破壊試験を実施し、侵食限界流速を推定した。侵食限界流速とは越水時に法面の侵食が始まる目安となる流速であり、宇多ら⁴⁾の提案した図-1（引張り破壊試験結果から算定した引張り破壊応力と侵食限界流速の関係）により推定することができる。試験結果を図-1に合わせて示すと、引張り破壊応力は、牛津川左岸12.2kp付近で5.5gf/cm²、松浦川右岸31.1kp付近で47.6gf/cm²となり、侵食限界流速はそれぞれ2.2m/s、6.1m/sと推定された。松浦川堤防の侵食限界流速は、牛津川堤防のそれに比べて約3倍大きい、牛津川12.2kp付近の堤体には礫が混在しており、礫の存在によって引張り破壊が生じやすくなったと考えられた。

調査箇所堤防形状と前項で推定した越流水深から、川裏法面に作用した流速を等流流速として算出し（表-2）、侵食限界流速と比較し堤体土の耐侵食性を評価した。牛津川左岸12.2kp付近では等流流速2.3m/sと算定され、侵食限界流速と同程度の値であった。この結果は、局所的に越水が集中する箇所や土の締固めが難しい階段工周辺で侵食が発生したこともとも整合する。松浦川右岸31.1kp 付近では等流流

速が2.2~3.3m/sとなり、侵食限界流速を下回り、川裏で大きな変状がなかったことと整合した。
