道路舗装の長期性能に係る調査分析

道路構造物研究部 道路基盤研究室

(キーワード) アスファルト舗装、早期劣化、長期保証制度

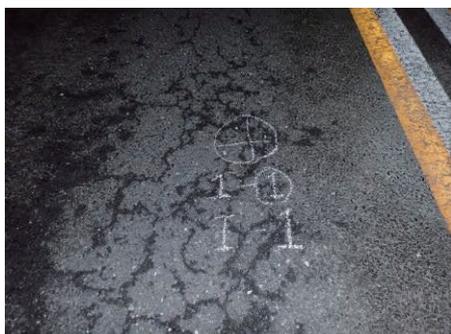
生じており、ある区間では写真-1のように、部分的ではあるが路面に比較的多くのひび割れが発生していた。

写真-1 ひび割れ発生状況

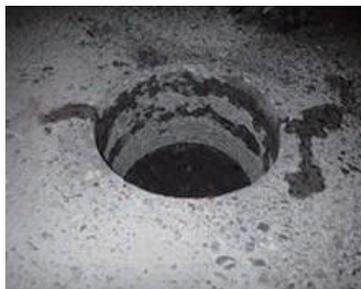
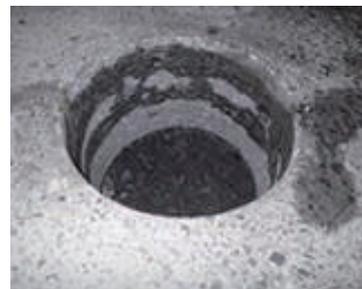
写真-2にひび割れ発生区間においてコアを採取した後の採取孔の様子を示す。ひび割れが発生した区間では、採取孔の側面からの水の染み出しが確認された。また、その後も継続して採取孔を観察した結果、時間の経過に伴い水が染み出した箇所が増大していることが確認された。このことより、アスファルト混合物（以下、「アスコン」という。）層の内部において、層間部分に滞水が生じていること、さらにその滞水量は少なくなく、降雨後も長期に渡りアスコン層内に残存しうることが分かる。また、この水の染み出しは、ひび割れの端部で採取したコアの採取孔においても確認されたため、滞水は広範囲にわたって発生しているものと考えられる。

(a) コア採取直後

(b) コア採取1時間後

写真-2 コア採取孔（ひび割れ区間）

これらの結果より、初期段階のひび割れや施工目地等からの部分的なアスコン層内部への水の浸入および層間部の滯水に伴い、アスコン層の支持力が低下した結果、最終的に亀甲状のひび割れの進展につながったと推定される。

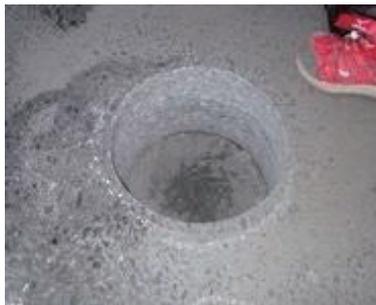
写真-3 コア採取孔（健全区間）

一方、健全な区間においては写真-3に示すとおり、コア採取孔の側面に水の染み出しは見られず、アスコン層層間部の滯水は発生していないと考えられる。

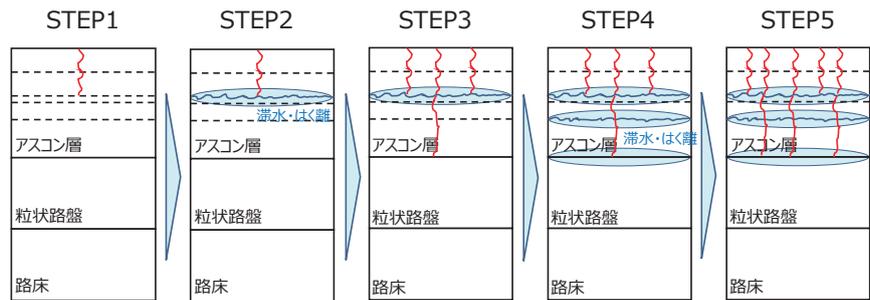
図 滯水・層間はく離に伴う早期劣化メカニズム

これまで国総研では、修繕後早期に劣化したアスファルト舗装を対象に、開削調査をはじめとする各種調査を実施しており、その結果に基づく早期劣化メカニズムについて、図のとおり整理している¹⁾。具体的には、以下のとおりである。

- ・大型車交通量の増加に伴う交通荷重やアスファルトの劣化・老化、施工継目の接着不良等によって路面から生じたひび割れを通じてアスコン層内に水が浸入する。(STEP1)
- ・アスコン層の内部に水が滞留し、層間はく離が発生する。(STEP2)
- ・層間はく離によりアスコン層の支持力が低下した結果、アスファルト安定処理層及び路盤までひび割れが進行する。(STEP3)
- ・アスファルト安定処理層や路盤内への浸水・滯水により、これらの層が細粒化などにより劣化する。(STEP4)
- ・舗装全体の支持力不足により、アスコン層のひび割れが急速に拡大する。(STEP5)

結果は上記の劣化メカニズムと整合的であり、ひび割れが生じている区間はSTEP2に該当すると考えられる。
