令和元年房総半島台風及び東日本台風等による災害の緊急調査

国土技術政策総合研究所、国立研究開発法人土木研究所、国立研究開発法人建築研究所、国立研究開発法人海上・港湾・航空技術研究所港湾空港技術研究所の緊急調査団

本文は、令和元年房総半島台風及び東日本台風等について、現地における緊急調査に基づく被害概況等を施設等別に分類し、速報として報告するものである。また、本文中の数値等には調査時点のものがある点に留意いただきたい。

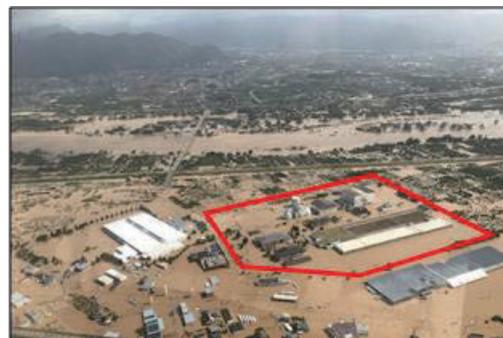
千曲川流域下流処理区処理場は、長野市の北部と須坂市、小布施町、高山村を処理区とする現有処理能力69,000 m³/日の処理施設である。JR東日本長野新幹線車両センターの近隣に位置し、千曲川の破堤に伴い全体が水没し機能を停止した(写真-1)。

写真-1 千曲川流域下流処理区処理場被災状況

被災後、浸水を解消した後に、10月19日より下水の受け入れを再開し、消毒運転を開始した。その後、

仮設ポンプを設置の上、簡易処理(沈殿+消毒)による運転を開始している。

今後、系列ごとに順次、簡易な生物処理を回復する等復旧に向けて対応中である。

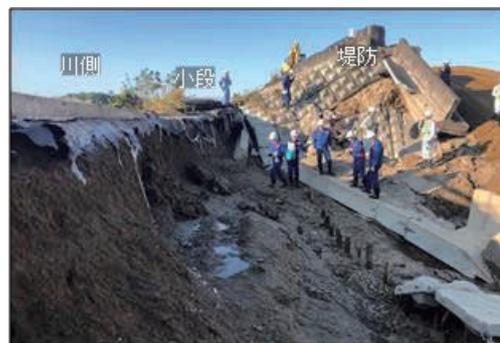
また、吉田川では、堤防法線形が川側に向きを変えた下流側に位置する約100mの区間で決壊が生じた(写真-2)。法覆工が設置された小段下の川側法面の背後には、基礎地盤が深く掘られた落堀が形成されており、その地表は細粒分を含む土砂で構成されていた。なお、この地点の出水時CCTV映像には、洪水流が天端を越流する様子が捉えられている。

写真-2 鳴瀬川水系吉田川左岸20.9kp付近の決壊状況(10月16日)

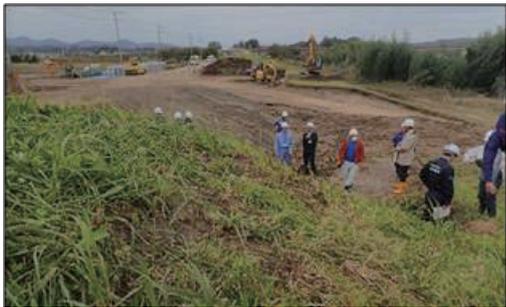
9箇所全ての現場で緊急復旧工事による締切りが実施中であった。全ての決壊箇所において堤防の設計水位を大きく上回っており、越水の痕跡があることが確認された。

写真-3 那珂川右岸28.6kp付近の決壊状況
(10月18日)

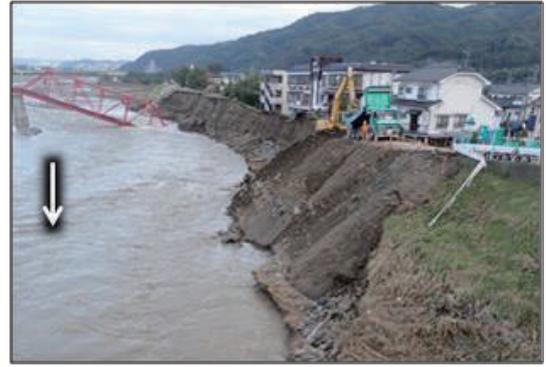
千曲川左岸58kp付近では、堤防が約70mにわたって決壊し、長野市大字穂保、大字赤沼等、約9.5km²が浸水した。北陸地方整備局が設置した堤防調査委員会において、10月15日に千曲川の決壊等の箇所について現地調査を行った。決壊地点では、堤体の一部が残存したものの、堤内地に向かって大きな落堀が形成され、決壊時の流れの激しさを推測することができた。千曲川左岸104kp付近では堤防が欠損し、同地点に架かる上田電鉄別所線千曲川橋の左岸側の河岸が洗掘され、アバットが流失したことで橋桁が落下した(写真-4)。同地点の河床勾配は1/200程度と急であり、河岸に作用する侵食力が大きな区間であった。

写真-4 千曲川左岸104kp付近の堤防欠損箇所の被災状況(10月15日)

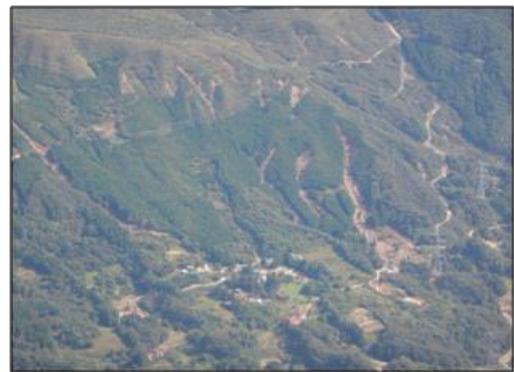
令和元年東日本台風による豪雨では、土砂災害発生件数は1都19県で952件、土砂災害による死者・行方不明者は17名に達した(国土交通省調べ(12月24日時点))。特に宮城県では土砂災害がおよそ254件発生した(写真-5)。

写真-5 斜面崩壊、土石流の多発(宮城県伊具郡丸森町廻倉地区、10月17日)

中でも宮城県伊具郡丸森町では、土石流や表層崩壊が同時多発的に発生し、大量の土砂流出にともない河床上昇・河道埋塞が生じて土砂・洪水氾濫による被害も発生した。このような被害が生じた要因として、総雨量607.5mm、最大60分間雨量80.5mm(10月

12日19:30~20:30)の雨が降った(AMeDAS:筆甫(ひっぽ)観測所)ことがあげられる。特に、同観測所の12時間雨量(517.5mm)は、これまでの既往最大値の2倍を超えていた。また、H30西日本豪雨災害及びH29九州北部豪雨災害時に土砂・洪水氾濫が発生した地域と同様の花崗岩、花崗閃緑岩が分布する地域であったことも要因の一つと考えられる。

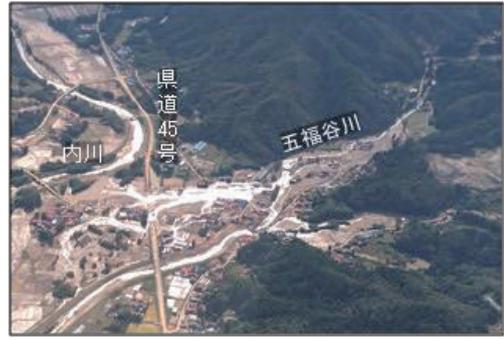
3支川の谷出口の平地部では、いずれも土砂によって元の河道が埋塞されて、氾濫被害が生じている状況が確認された。最も著しいのは五福谷川で、現地調査時点でも元の河道は完全に埋塞していて、流路が変わったままの区間もある(写真-6)。土砂は、五福谷川の谷出口から顕著に堆積し始める。700mほど続く谷底平野の区間の河床が上昇し、平地部に出ると、元の河道の右岸側方向に、県道45号を超えて土砂の堆積範囲が広がり、氾濫している様子がわかる。堆積した土砂は、大きな礫は少なく、砂を主体とする花崗岩由来の土砂と考えられる。流木の流出も見られた。

写真-6 五福谷川での土砂・洪水氾濫の発生状況
(10月17日)

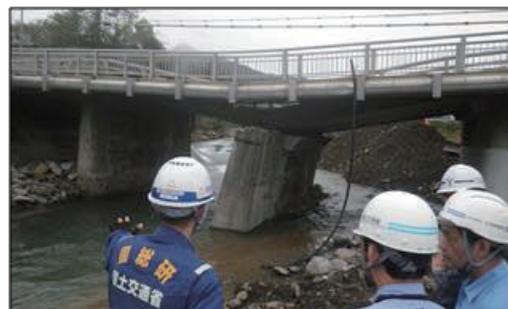
国道20号法雲寺橋(山梨県大月市)では、直接基礎で支持されていた橋脚2基に沈下や傾斜が生じ、それらの橋脚により支持されていた桁の沈下等により

写真-7 技術的助言の様子(10月21日)

通行止めとなった。関東地方整備局からの要請により10月21日に現地調査を実施し、被災後の橋の状態評価や応急復旧方法について技術的助言を行った(写真-7)。

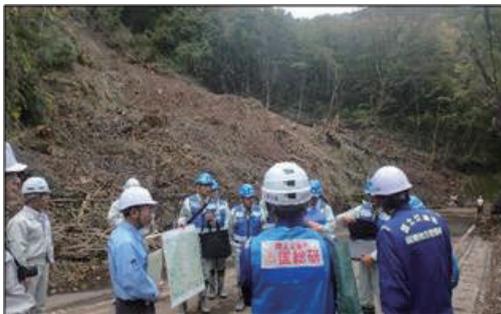
国道138号では、神奈川県箱根町において自然斜面が道路の上方約180m(斜面に沿った斜距離)から崩壊し、当該箇所を含む区間が通行できない状態となった。神奈川県からの要請を受け10月26日に現地調査を実施し、斜面崩壊のメカニズムや道路の応急復旧について技術的助言を行った(写真-8)。

写真-8 国道138号箱根町 現地確認状況
(10月26日)

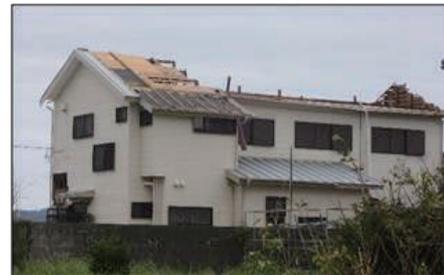
住宅の被害形態としては、窓ガラスの破損、瓦その他の屋根ふき材の脱落、木造小屋組の飛散(写真-9)、外壁仕上げ材(ラスモルタル等)の部分的な脱落・飛散等の被害がみられた。上記のなかでも、比較的築年数が経つたと見られるもの、海岸沿いに立地するもの、構成部材に著しい腐朽・蟻害が認められるもの等が、選択的に比較的大きな被害を受けていた。

写真-9 木造住宅の小屋組の飛散(9月12日)

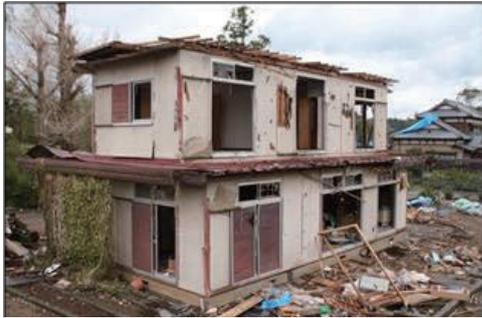
住宅の被害としては、上部構造が倒壊又は飛散した事例を2件確認し、いずれも築年数が50年以上であった。上部構造の倒壊等以外の被害としては、開口部や外壁の損壊、木造小屋組の飛散、瓦の脱落・飛散、屋外に面する建具の変形等の被害がみられた(写真-10)。また、令和元年東日本台風の接近に備えて

雨戸を閉めていたものの、飛来物の衝突によって雨戸等の建具が損壊し、室内に風が吹き込むことで破壊が進展した事例もあった。

写真-10 住宅の屋根や開口部等の損壊 (10月15日)

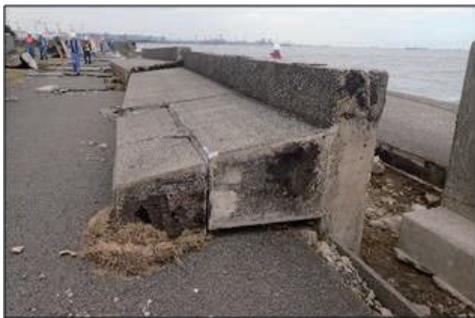
横浜港本牧ふ頭地区の東側護岸上部工が断続的に約200m倒壊していた。全ての上部工は内陸側へ倒壊しており、高波が原因と考えられる(写真-11)。また、コンテナターミナルが浸水及びフェンスが一部倒壊していた。浸水の痕跡によると、コンテナターミナル付近の浸水深は1m程度であったものと推定される。

写真-11 本牧ふ頭地区東側護岸 (9月14日)

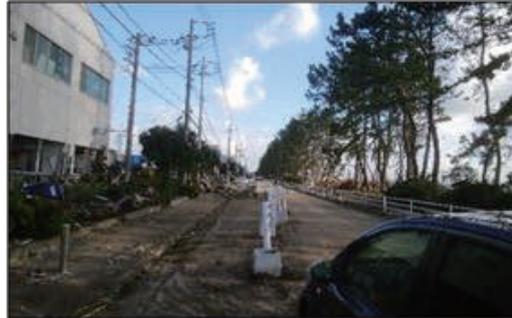
横浜港金沢地区の福浦及び幸浦の東側護岸が被災し、護岸上部工が断続的に福浦では約600m、幸浦では約230m倒壊していた。また、一部では護岸の陥没も確認された。全ての上部工は内陸側へ倒壊しており、高波が原因と考えられる。

福浦及び幸浦の護岸背後は、工業団地であり多数の工場等が立地し、それら工業団地一帯が浸水した。痕跡によると、護岸から背後へ最大で800mのところまで海水が流入し、浸水深は福浦の護岸付近で最大2m程度であったと推定される(写真-12)。

写真-12 金沢地区福浦護岸背後 (9月12日)
