コンクリート床版橋の 保全に関する共同研究

(研究期間：平成30年度～令和3年度)

道路構造物研究部 橋梁研究室

(キーワード) コンクリート床版橋、横締めPC鋼材破断・突出、定期点検、予防保全

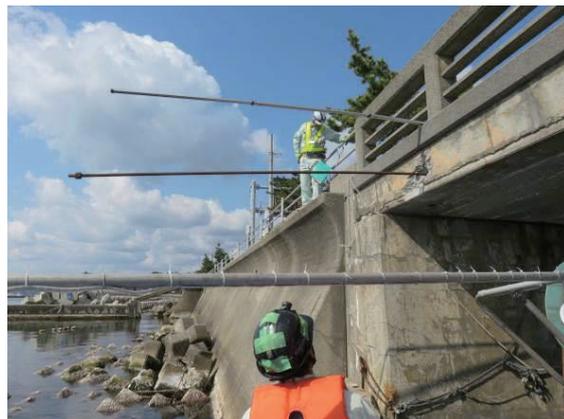
写真-1 横締めPC鋼材破断・突出状況

近年、国が管理する床版橋の中で、プレテンション方式の床版橋にて横締めPC鋼材が腐食により破断・突出する事例が発生している(写真-1)。プレテンション方式の床版橋は、現在約5,900橋が整備されており、図-2に模式図を示すように、工場で製作

橋面などからプレキャスト部材と場所打ち部の打継目に水が浸入するが、通常は横締めPC鋼材はグラウトで保護されていることが通常である。しかし、なんらかの要因で充填が不十分であった場合、横締めPC鋼材が腐食し、場合によっては破断する。グラウトによる付着が十分でないと、破断により解放されたプレストレス力により、写真-1のような突出に至ることがある。

加えて、横締めPC鋼材が破断・突出したあとの対応についても調査を行った。前述のように、事故が認められた橋梁については、調査中に二次災害の恐れがあるため、近接しての詳細調査等を行うことは難しい。このため二次災害防止対策を行ったうえで詳細調査を行う必要がある。たとえば、写真-1で示した橋梁については、応急対策として橋の側面に鋼材を設置し、破断したときの突出リスクを低減させる二次災害防止対策を行ったうえで（写真-2a）、詳細調査を行った。その後恒久対策として、全ての横締めPC鋼材についてグラウトの充填が不十分な箇所にも再注入を行ったのち、帯鋼板と繊維シート貼付けによる突出防止の予防対策を実施していた（写真-2b）。このようなノウハウを体系的にまとめるため、引き続き調査等を進めることとしている。

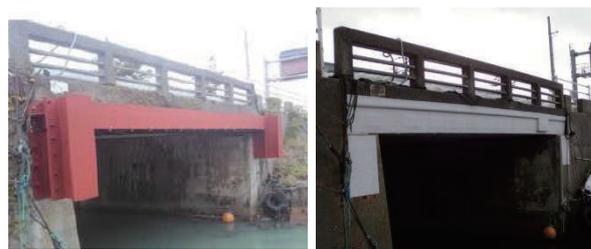
写真-2 突出防止対策

a 応急対策

b 恒久対策
