2. 津波災害実態調査

2.1 津波痕跡調査

2.3 海岸堤防被災調査

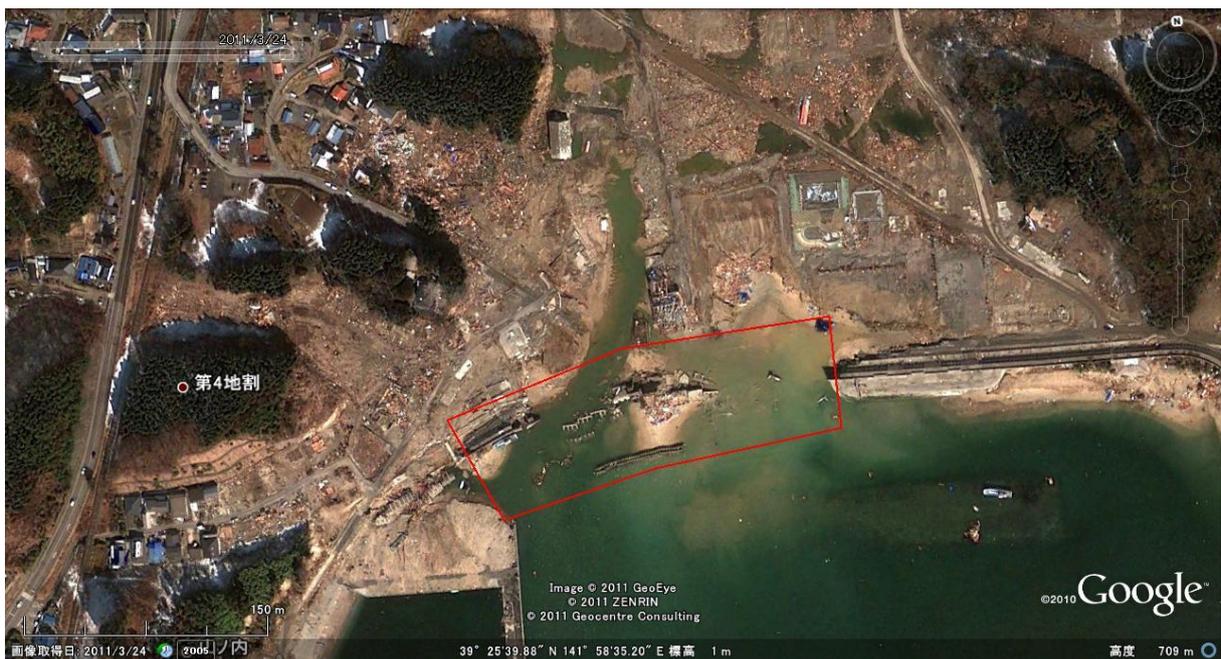
図-2.2.4 岩手県船越南海岸津波後空中写真

また、被災箇所について、地形変化を調査³したところ、堤防が決壊した箇所について海岸線の後退が多く見られた。図-2.2.3, 2.2.4は岩手県船越南海岸の津波前後の写真であるが、破堤及び海岸線の後退が見られた。また、図-2.2.5, 2.2.6は宮城県仙台平野沿岸であるが、干潟の前面に存在していた砂浜や河口砂州等背後に堤防・護岸がない砂浜が津波後に消失している事例が見られた。

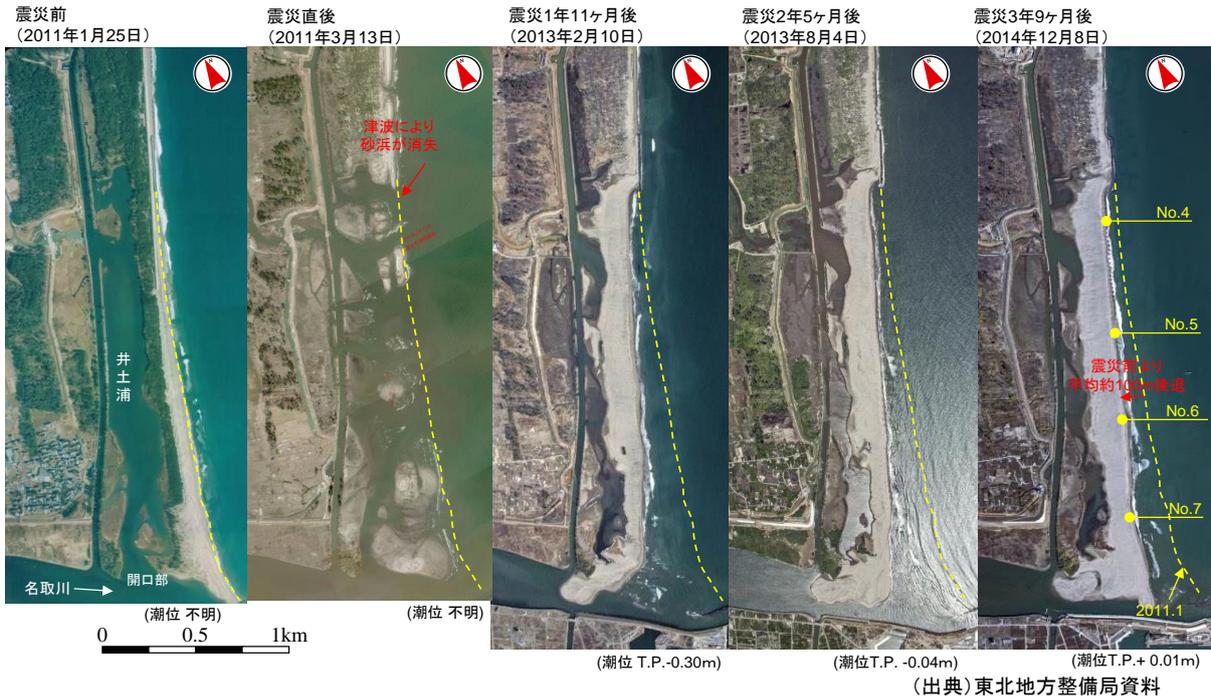
図-2.2.7 仙台平野沿岸（名取川北部干潟）の震災後の海岸線の変遷

図-2.2.7は、仙台平野沿岸における震災後3年9ヶ月後までの海岸線の変遷である。震災直後に砂浜が消失して以降、次第に砂浜は回復してきたものの、震災前に比べて後退した位置で安定しており、震災前まで海岸線が回復していないことが分かる。津波災害後の復旧や海岸保全にあたっては、こうした砂浜の回復状況をモニタリングした上での対応が必要である。

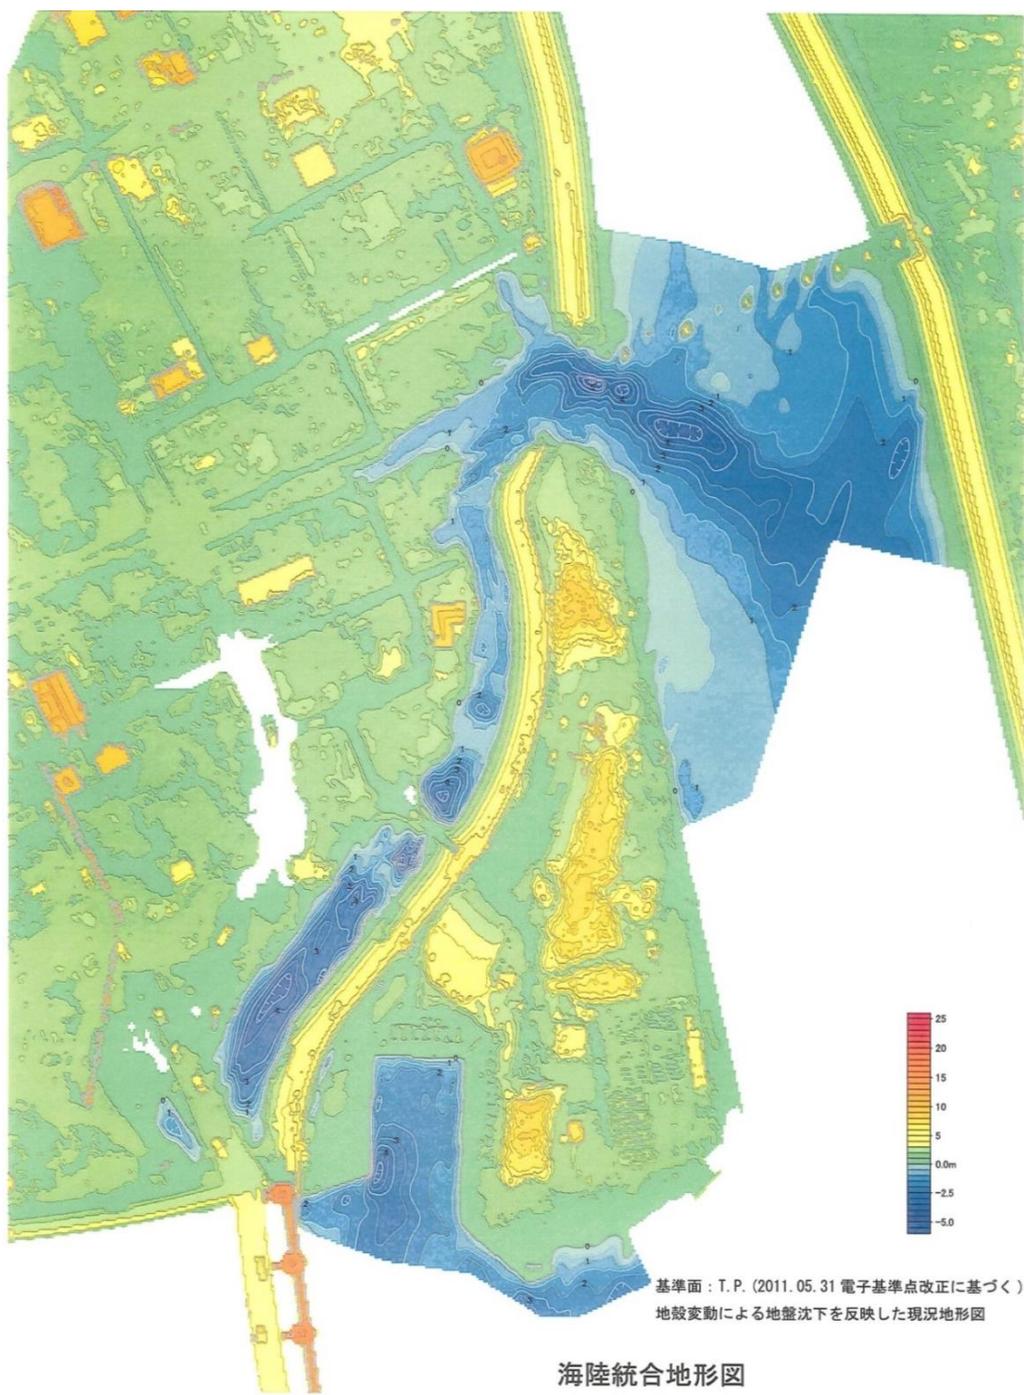
図-2.2.8 岩手県大槌漁港海岸の水中洗堀状況調査結果

図-2.2.8、2.2.9は、岩手県大槌漁港海岸の破堤箇所周辺の洗掘状況を水中地形測量により調査した結果である。破堤口から海に向かう深掘れ跡があることが分かり、津波の引き波時の流路と考えられる。

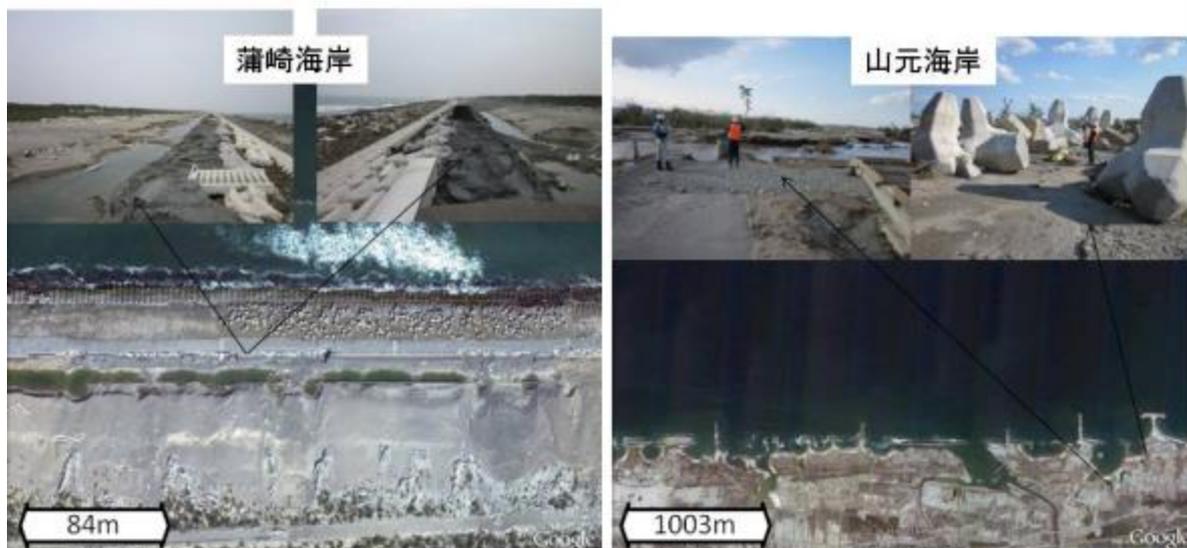
図-2.2.10 堤防決壊の有無による地形や背後地状況の違い（宮城県）
 [上空からの画像データ（左下、右下）：Google、ZENRIN]

また、図-2.2.10は宮城県蒲崎海岸と山元海岸の被災後の写真であるが、蒲崎海岸は堤防が被災しているものの残存しているために海岸線の後退に至っていない。一方、堤防決壊が多く発生した山元海岸では、地面の侵食や海岸線の後退等が発生しており、両者を比較すると、堤防が残存することによる減災効果が見て取れる。

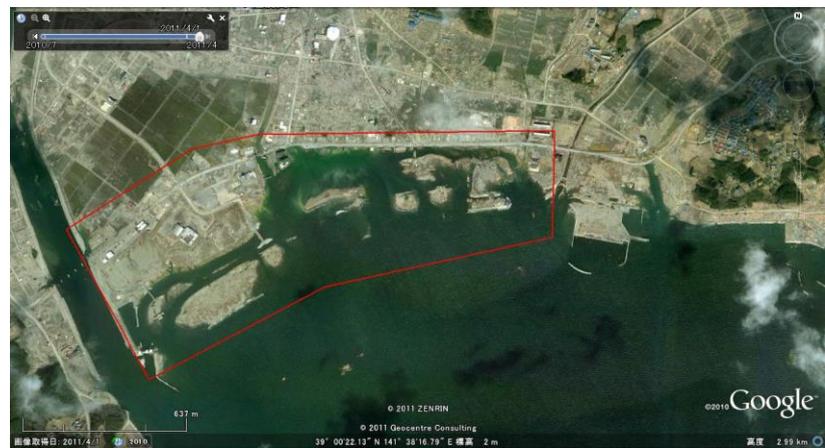
図-2.2.12 陸前高田海岸津波後 [画像データ:Google, ZENRIN, Geocentre Consulting]

図-2.2.11～13は陸前高田海岸の被災前後の写真である。津波の押し波（裏法被覆工）・引き波（表法被覆工・波返し工）によって砂浜・堤防・松林が流失するなどの被災を受け、海岸線が大きく後退している。また、堤防が残存した箇所では洗掘、海岸線の後退が軽減され、砂浜が保持されている。

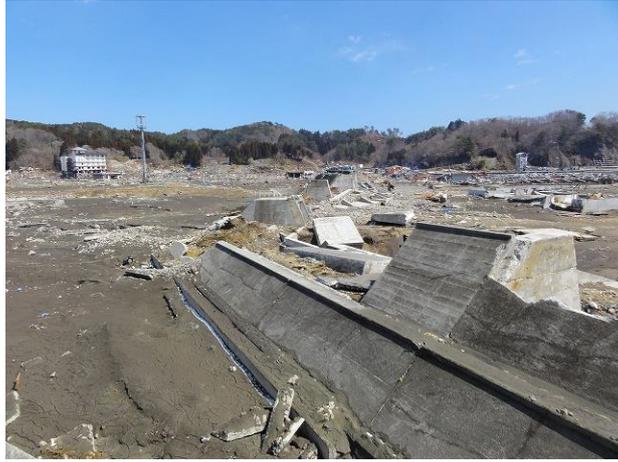
図-2.3.2 田老海岸の一線堤の被災状況

宮古市の田老海岸には、**図-2.3.1**のように、T.P. +10.0mの堤防が漁港沿い（**図-2.3.1**中の白線）と陸側（**図-2.3.1**中の赤線）に整備されていた。漁港沿いの堤防は海岸線にほぼ沿って配置されていたのに対し、陸側の堤防は遡上した津波を東側にそらすように配置されていた。東北地方太平洋沖地震では、津波の浸水高はT.P. +16.3mに達し、陸側の堤防も越流した。その結果、漁港沿いの堤防は**図-2.3.2**のように破堤したが、陸側の堤防は一部で裏法が洗掘されたもののほぼ原形を保った（**図-2.3.3**）。この被災事例から、一線堤や遡上による津波の減衰に加えて、津波をそらしたことで二線堤の被災を軽減できた可能性があったと考えられることから、津波の遡上方向を考慮した海岸堤防の法線の設定方法を考えるべきであると示唆される。

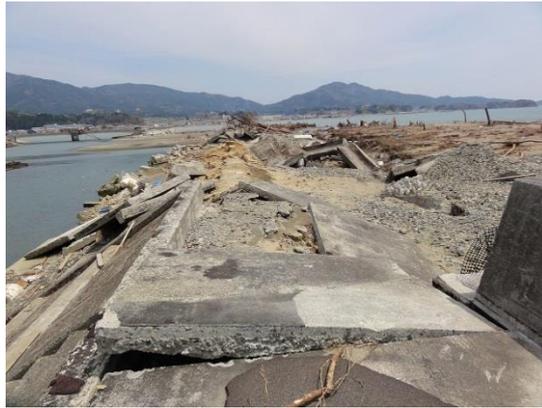
図-2.3.4 高田海岸の堤防の被災

陸前高田市の高田海岸では、海岸堤防の被災だけでなく、海岸の地形そのものが変わってしまった。震災前には砂浜と松原が約2kmに渡って延びていた高田海岸には、1960年のチリ地震による津波の後、松原の海側に高さT.P. +3.0mの一線堤が、松原のすぐ背後にT.P. +5.5mの二線堤が整備されていた。二線堤の陸側には古川沼があり、川原川水門を通じて排水されるようになっていた。東北地方太平洋沖地震では、津波は海岸堤防を大きく越流し、市街地の多くが浸水し、海岸堤防付近での浸水高はT.P. +13m程度となった。このため、図-2.3.4のように、二線の海岸堤防のほとんどが破堤し、松林も一本を残して消失した。また、2011年5月の測量で得られた図-2.3.5のように、地震前に松林があった領域の多くは水没しており、海岸が全体的に侵食された。

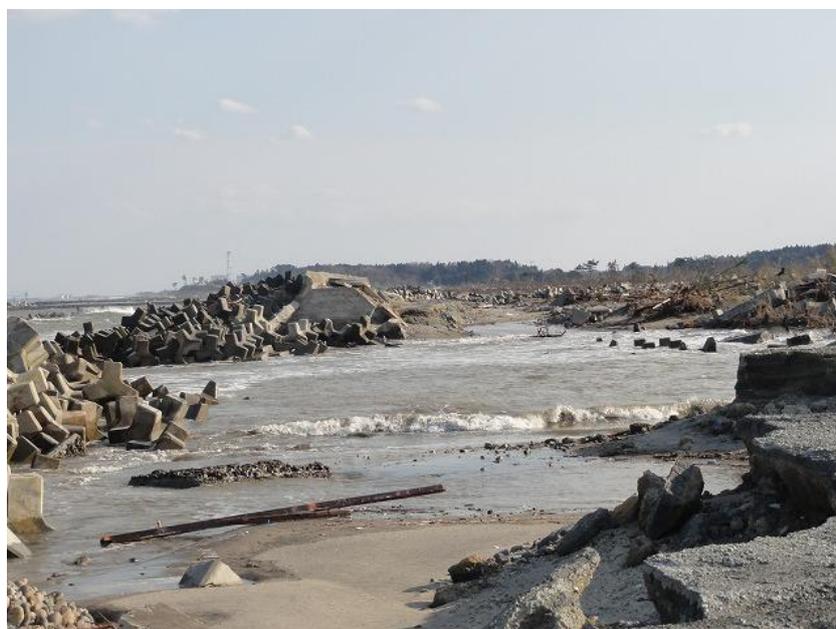
図-2.3.7 仙台平野南部での海岸堤防の破堤状況

仙台平野南部はT.P. +6.2～+7.2mの堤防が整備されている区間が多いが、阿武隈川より北には無堤や砂丘堤の区間が存在する。また、阿武隈川より南には、侵食対策としてヘッドランドが設置されている区間がある。東北地方太平洋沖地震では、津波が海岸堤防を越流し、海岸付近の浸水高は一部でT.P. +10.0mを越えた。このため、海岸堤防が広範囲で被災し、一部では図-2.3.7のように全壊に至っていた。海岸堤防が全壊した箇所では汀線が大きく後退しており、海岸堤防の破堤によって海岸の地形が大きく変化したことを示している。また、引き波による流れが旧河川や排水路に集中し、その流路が大きく侵食されたことが指摘されている。

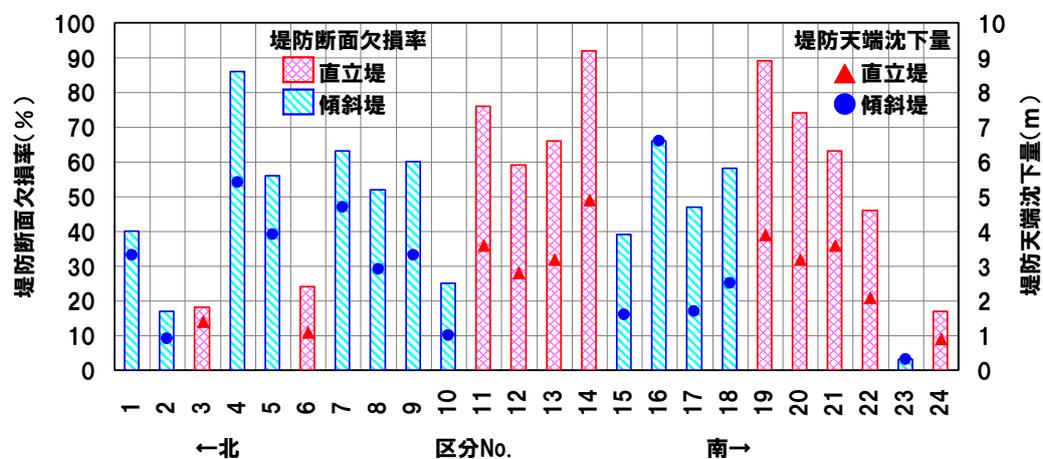
図-2.3.8 堤防断面(横断方向)の欠損率および天端沈下量

のがあることから、海岸の所管および構造タイプをふまえて海岸を24分割した上で、各区分における欠損率の平均値を算出した。なお、構造タイプは、表法勾配に応じて、直立堤（2割未満）、傾斜堤（2割以上）に分類した。堤防断面の欠損率は、No.4（仙台海岸深沼地区（南部））、No.14（亶理海岸横須賀地区）、No.19（山元海岸中浜地区）で80%を超える一方、No.2（深沼漁港海岸）、No.3（仙台海岸深沼地区（南部））、No.23および24（磯浜漁港海岸）で20%以下であった。欠損率は破堤区間の割合と概ね対応していた。

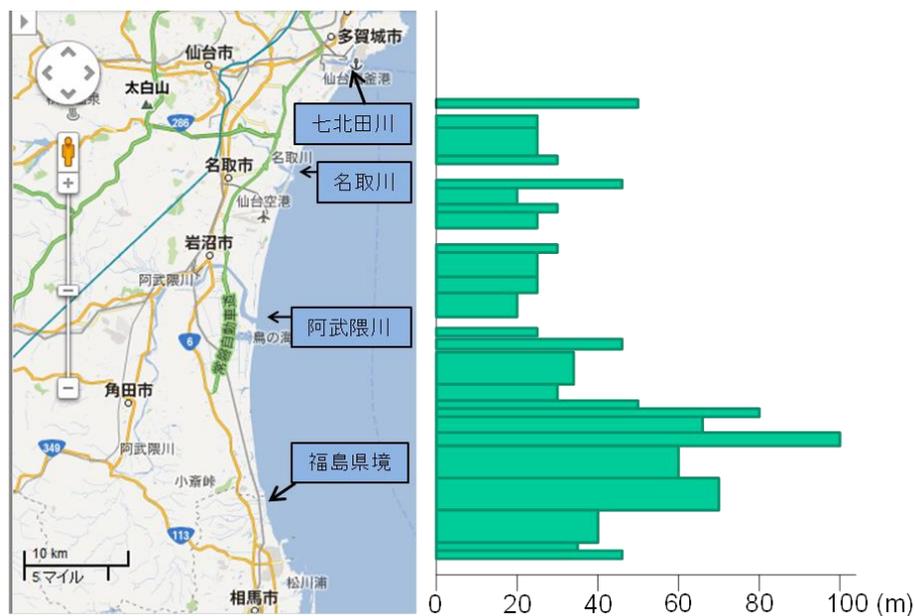
図-2.3.9 仙台平野南部での平均洗掘幅

図-2.3.9は、仙台平野南部における海岸堤防陸側での洗掘の幅を示している。洗掘幅は東北地方太平洋沖地震後の航空レーザ測量によって取得されたものである。長さ約40kmに渡るこの砂浜海岸において、洗掘幅は平均で約30mであった。その中でも、破堤した海岸堤防の割合が大きかった南部において、洗掘幅が大きかった。

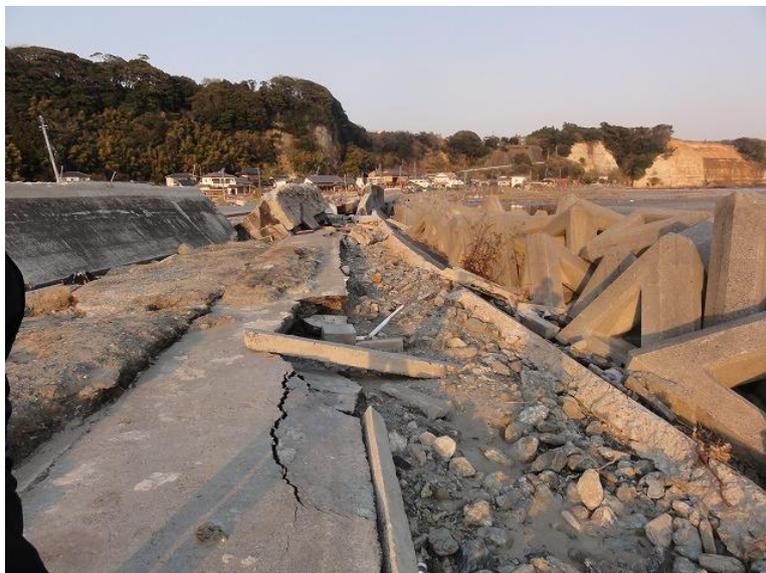
図-2.3.10 植田岩間地区海岸での波返工の破損状況

鮫川河口の左岸側に位置する植田岩間地区海岸には、波返工を有する護岸（天端高 T.P. +4.5m）が整備されていた。東北地方太平洋沖地震による津波の浸水高は T.P. +8.7m であり、地震による地盤が 0.4m 程度沈下したことを考慮すると、越流水深は 4.6m 程度であったと推定される。このような津波の越流により、図-2.3.10 のように波返工が破壊されており、破壊した波返工の割合は全延長の 71% と報告されている。なお、隣接する植田佐糠地区海岸は、波返工の天端高が T.P. +6.2m と高く、波返工の破損は限定的であった。

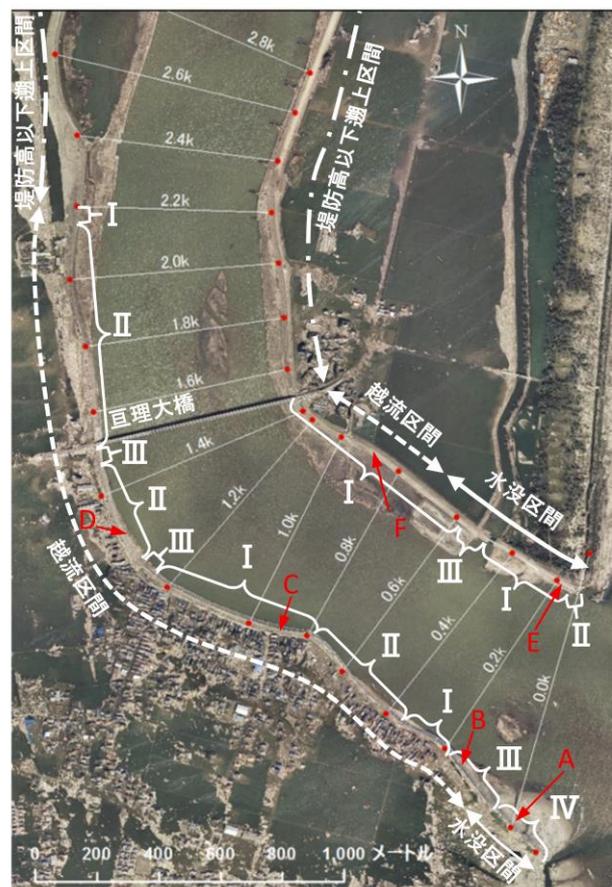
図-2.4.1 津波痕跡水位と堤防高の関係及び被災状況（写真は国土地理院撮影）

図-2.4.1は、被災直後に撮影された阿武隈川河口付近の航空写真に、痕跡水位と堤防天端高との関係、河川堤防裏のりの被災状況について、以下に従ってそれぞれの区間を示す。図-2.4.2に示すとおり痕跡水位と堤防天端高との関係については、現地踏査や津波痕跡調査結果を参考にして、水没区間、越流区間、堤防高以下遡上区間の3区間に分けた。

被災状況については、表-2.4.1の通り4つの被災レベルに分類した。被災レベルが記入されていない区間は特筆すべき被災が生じていない。なお、裏のり面はコンクリート等で覆われておらず、草本植物が繁茂していた。水没区間は河口部周辺に限られ、上流に向かって、越流区間、堤防高以下遡上区間が現れることから、遡上に伴い津波水位が減衰したことを確認できる。ただし、越流区間の延長は左右岸で大きく異なり、左岸では0.5 km程度の延長であるのに対して、右岸では2km程度と長い。河口部右岸を除くと、亘理大橋右岸で堤防高を5m近く超える津波痕跡水位が確認されており、津波の遡上に対して湾曲部外岸側となった右岸側で津波水位が高かったことを推定できる。河口部付近の水没区間では、河川堤防と海岸堤防との接続部において左右岸とも堤防が決壊している。その地点を除くと、左岸では0.55km地点の水門周辺で被災レベルⅢとなったが、大半が被災レベルⅠであるのに対して、右岸ではⅢ～Ⅳと被災レベルが高くなっていた。越流区間でも同様に、左右岸の被災の程度が大きく異なり、左岸側では被災レベルⅠであるのに対して、右岸側では約2kmにわたる広い範囲で被災レベルⅡやⅢとなっていた。さらに、越流区間の右岸では、被災レベルⅠであった0.8～1.2km区間の上流で被災レベルⅡやⅢの区間が生じている。

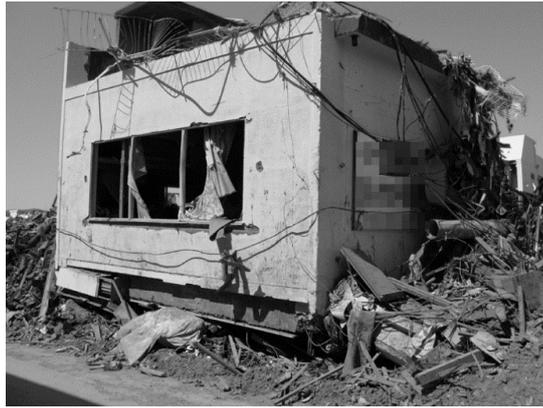
図-2.5.1 層崩壊

建築物の1階の柱が柱頭・柱脚で曲げ破壊し、層崩壊した事例が平屋および2階建ての建築物で見られた。主架構は純ラーメン構造であり、柱間にはコンクリートブロック造壁が設けられているが、面外方向に倒壊している。柱幅は350~450mm程度と小さく、鉄筋はいずれも丸鋼が使用され、旧耐震基準による建築物である。層崩壊した建築物は岩手県陸前高田市で合計6棟、宮城県名取市閑上でも1棟確認されている。なお、現地調査では津波の作用方向にRC造耐力壁を有するまたは3階建て以上の建築物では1階の層崩壊は確認されていない。

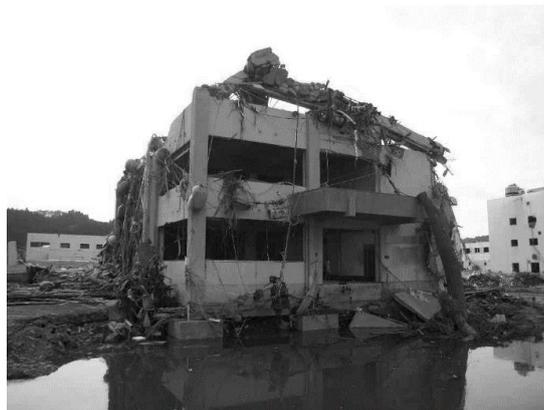
図-2.5.2 部分的な崩落

柱および外壁がRC造、屋根が鉄骨造の議会ホールや体育館などの大空間建築物において、鉄骨造の屋根が脱落し、片持ち形式となったRC造の柱や壁などが面外方向に倒壊する被害が見られた。屋根が崩落した建築物は岩手県陸前高田市、岩手県南三陸町、宮城県名取市荒浜でそれぞれ1棟ずつ確認されている。

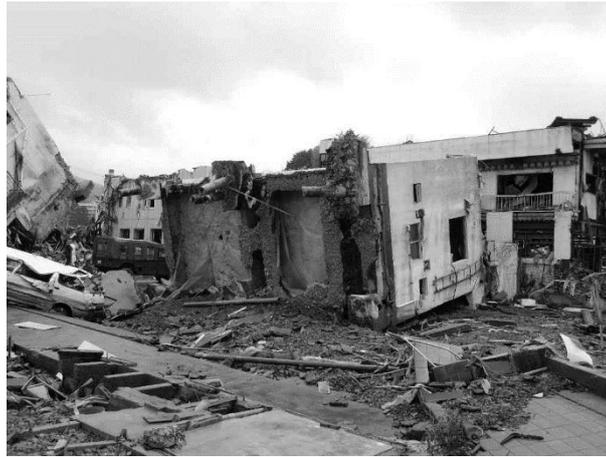
図-2.5.3 転倒

建築物が移動または転倒する事例が4階建てまでの建築物において見られた。移動または転倒した建築物において計測された浸水深は建築物高さを上回っていた。転倒した建築物は直接基礎が多いが、杭基礎で杭が引き抜かれている事例も見られた。これらの杭では径300 mmのPC杭が使用されていた。また、同規模の建築物で比較すると開口が少ないものに転倒が多く見られたことから、開口の大きさが転倒に大きく影響したと考えられる。残存した2階建て建築物においては開口上端の高さまで津波の水痕が確認されており、少なくとも開口上端から天井までの部分は空気溜りとなっていた。特に、開口が小さい建築物ほど建築物内への水が流入しづらく、浮力が働き転倒が生じやすいと考えられる。転倒した建築物は宮城県女川町で5棟見られ、岩手県陸前高田市で2棟、岩手県大槌町でも1棟確認されている。

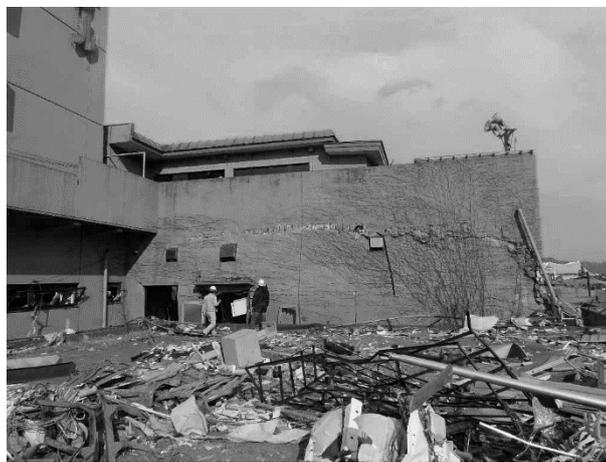
図-2.5.4 外壁の面外破壊

津波荷重が作用する面の内外壁にコンクリートにひび割れが生じて、面外方向に大きくはらむ事例、さらには壁縦筋が壁頭・壁脚で破断する事例が見られた。本被害は厚さ120mmでシングル配筋の非構造壁に多く見られたが、2階が一部吹抜けとなった建築物において、厚さ300mmの耐力壁が付帯する梁や柱とともに内側に大きく湾曲した事例が見られた。ただし、当該建築物の2階床が取り付く耐力壁では湾曲するような被害は見られなかった。内外壁の面外破壊は現地調査を実施した各地域で数例確認されている。

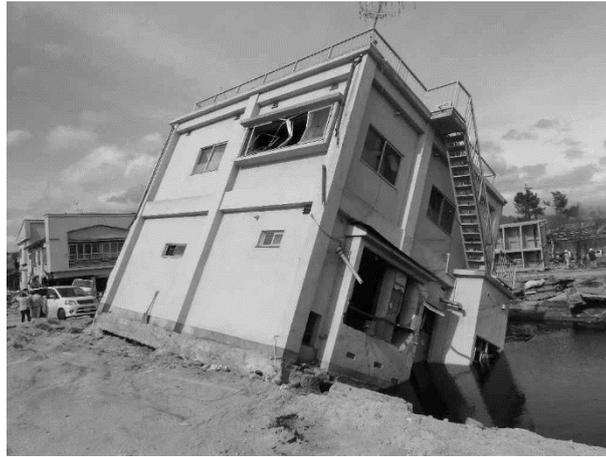
図-2.5.5 洗掘

襲来した津波が建築物に遮られることで、基礎隅角部等で強い下向きの水流が発生し、基礎周辺地盤に大きな穴が開けられた痕跡が見られた。直接基礎の低層建築物では、洗掘により基礎が沈下し、建築物が倒れ込み傾斜したのが見られた。杭基礎の構造物においては杭頭が露出するものの、構造物の傾斜は確認されなかった。直接基礎の建築物の傾斜は岩手県山田町、宮城県名取市で1棟ずつ確認されている。

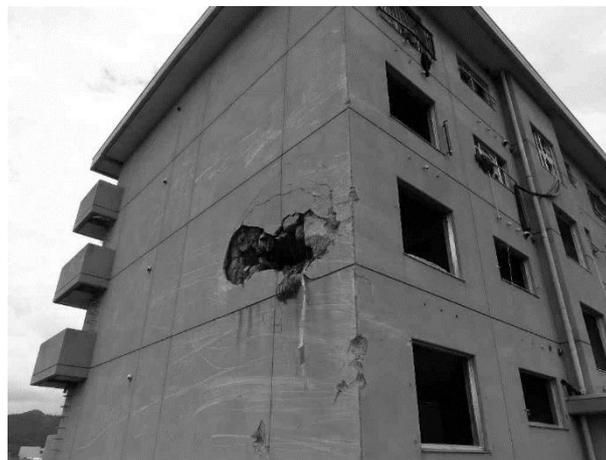
図-2.5.6 漂流物の衝突

漂流物の衝突による被害は、窓や天井材など非構造部材の脱落を引き起こしたものがほとんどだった。躯体への明確な被害は多くはなかったが、宮城県名取市荒浜および岩手県陸前高田市の集合住宅の連層耐力壁において衝突により生じたと思われる開口が確認されている。
