No.37  
Summer 2011

- 東北地方太平洋沖地震の地震動分布の推計  
Estimating distribution of the earthquake motion of the Great East Japan Earthquake
- 下水道施設の早期復旧に向けた取組み  
ー下水道地震・津波対策技術検討委員会からの提言ー  
Approach for early restoration of Sewerage system
- 東日本大震災による道路橋の被災の特徴について  
Characteristics of highway bridge damages due to the Great East Japan Earthquake
- 建築物の被害状況とその後の技術基準検討の動き  
Earthquake and tsunami-induced damage to buildings and the later review of related technical standards
- 港湾施設の被害状況  
Damage to port facilities
- 仙台空港基本施設の被害状況  
Damage on Sendai Airport Facilities

## 特集 平成23年(2011年) 東北地方太平洋沖地震(東日本大震災)

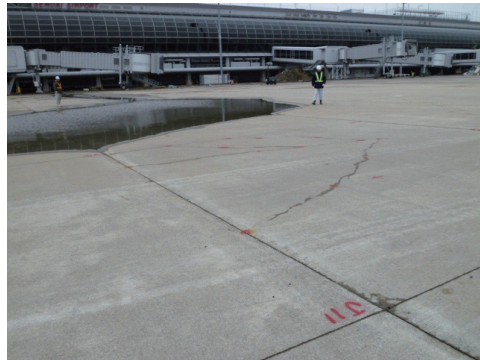
エプロン地区の国際線エリアの一部にも沈下が発生し、勾配の逸脱、コンクリート版のクラックが発生しました(写真)。この部分については液状化対策工を施工した上での舗装復旧が必要のため、当面施設閉鎖とし現在全面復旧作業を実施しています。

エプロンに発生したクラックと水たまり

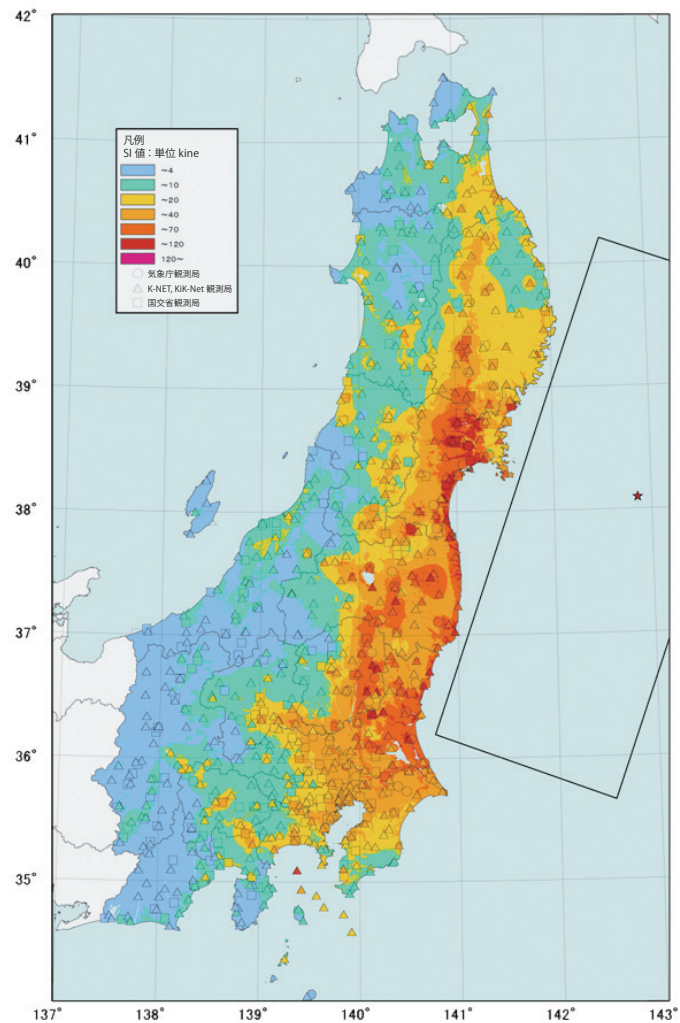
推計した地震動分布図(SI値)

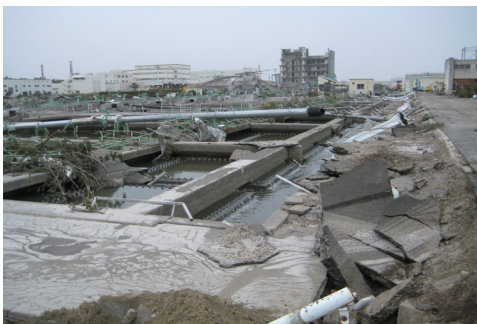
今回の震災で特徴的であったのは、第1に想定していなかった津波の来襲により、沿岸部に存在する処理場が、津波による外力(波力)や浸水、漂流物の影響で、壊滅的な被害を受けたことです。土木構造物以外の機械・電気設備の被害が顕著で、今後、機能の完全復旧に加え津波対策に配慮した機能向上を目指す必要があります、これには数年を要する見込みです。

南蒲生浄化センター(仙台市)の被災状況

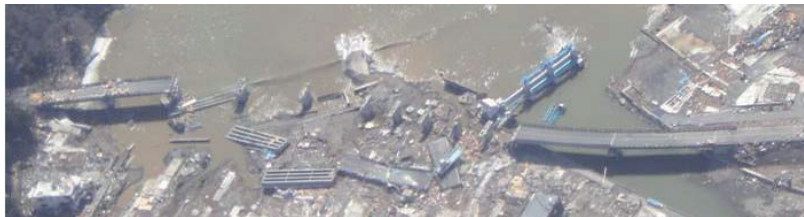
上部構造の一部径間が流出した橋(写真提供：東北地方整備局)

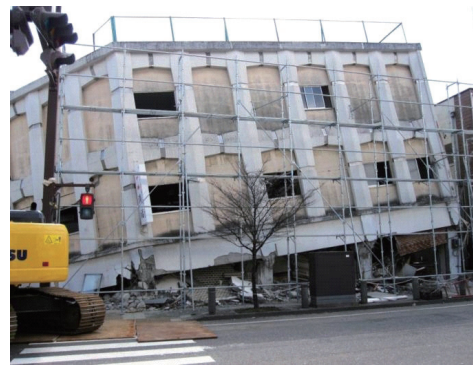
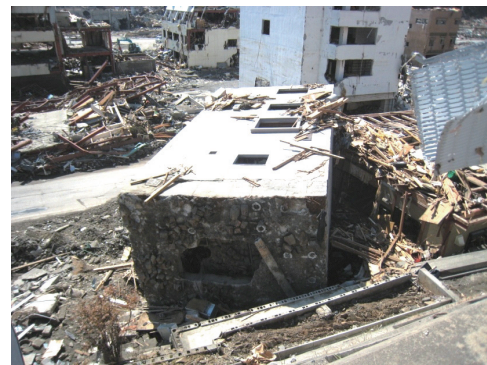
地震動による建築物等の被害に関しては、木造、鉄骨造、鉄筋コンクリート造、宅地地盤・基礎及び非構造部材の調査を行いました。その結果、特に鉄骨造体育館での非構造部材の被害(天井の脱落等)、造成宅地の地盤変状による木造建築物の被害、広範囲な液状化被害等が比較的多くみられたことが今回の地震動被害の特徴として挙げられます。さらに、構造被害がみられた鉄筋コンクリート造等建築物のほとんどが旧耐震設計基準によるものであり、その被害形態は過去の被害事例での形態とほぼ同じであることも明らかになりました。

津波による建築物等の被害に関しては、主要な津波被害地域において調査を実施し、転倒や流失、開口部の破壊その他の被害状況の詳細だけでなく、浸水深や保有水平耐力を算定するために必要となる各部分の諸元等を把握しました。以上の調査結果は「調査建築物データベース」としてとりまとめ、既往の「津波避難ビル等に係るガイドライン」での設計手法の検証に反映しています。

地震動(左)と津波(右)による建築物被害の事例

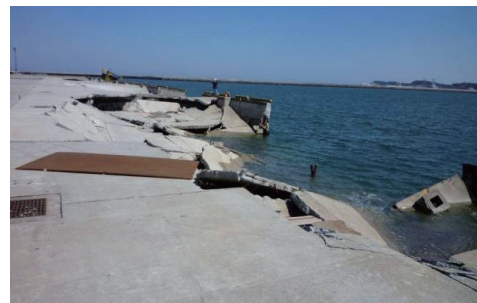
相馬港、茨城港においては、地震動による岸壁の被害が顕著でした。特に写真に示した相馬港のように、岸壁が決壊した箇所が複数ありました。これは、まず地震動の影響により

岸壁が海側に大きくはらみだし、背後のエプロン部が沈下した状態で津波が作用し、特に引き波状態の際に大きな水位差が生じたことなどにより決壊が生じたものと推定されます。このような地震動と津波の複合作用による被害は非常に例が少ないものです。このほか、地盤条件の違いにより同じ港湾においても被害の程度に大きな差が生じたことが特徴で、例えば小名浜港における3号埠頭の大きな被害と大剣埠頭の無被害の差は地盤の卓越周波数の高低で説明できることを常時微動観測により確認しました。

岸壁の決壊(相馬港)
