平成16年(2004年)新潟県中越地震土木施設災害調査報告

Report on Damage to Infrastructures by the 2004 Mid Niigata Prefecture Earthquake

国土交通省 国土技術政策総合研究所

独立行政法人 土木研究所

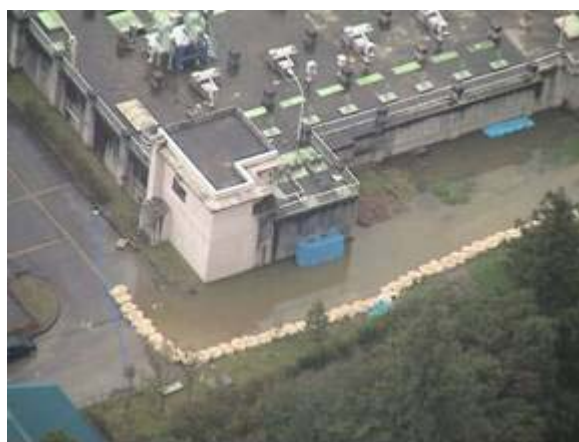
下水処理場・ポンプ場については、新潟県中越地方の2流域下水道、4市町村の6下水処理場、5ポンプ場で被害が発生した。表-5.3と表-5.4に災害査定結果概要を示す。中でも、魚野川流域下水道堀之内浄化センターでは、水処理施設のひび割れ（写真-5.1）、污泥濃縮槽の傾斜、流入管渠破断による下水の漏水（写真-5.2）、各接続部の破損、補機類の破損・浸水等が発生し、水処理設備、污泥処理設備の通常運転が不能となった。

写真-5.2 流入管渠破断による下水の漏水

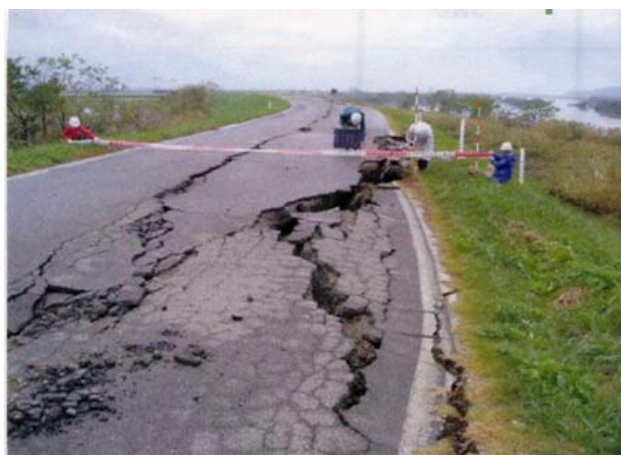
写真-6.1に示すように、延長1,500m程度にわたり堤防天端に縦断亀裂が発生した。亀裂深さは最大約2.4mに達しており、亀裂深度が計画高水位に達した区間がかなりの割合を占めた。また、天端の沈下量は最大約60cmであった。川表側ののり面のコンクリートブロック張高水護岸が座屈し、のり尻に設置されていた止水矢板には前傾などの変状が見られた。高水敷が局所的に隆起しており、所々に噴砂痕が確認されている。変状は、主として川表側に集中しており、川裏側に変状はほとんど見られない。

写真-6.1 信濃川右岸堤防2.0km付近（長岡市中条地先）の堤防天端の縦断亀裂と段差（北陸地方整備局撮影）

被災後に実施したボーリング調査結果と被害断面を図-6.5に示す。堤防直下にN値10～20程度の細砂～中砂の層が約6m存在することが明らかとなっていることから、被害の主な要因は、基礎地盤の液状化であると考えられる。液状化しやすいきれいな砂は、天端中央から川表側に分布しており、川裏側ではシルトや粘性土が互層に堆積している。このため、川裏側では液状化が発生しにくく、変状が生じなかったものと考えられる。

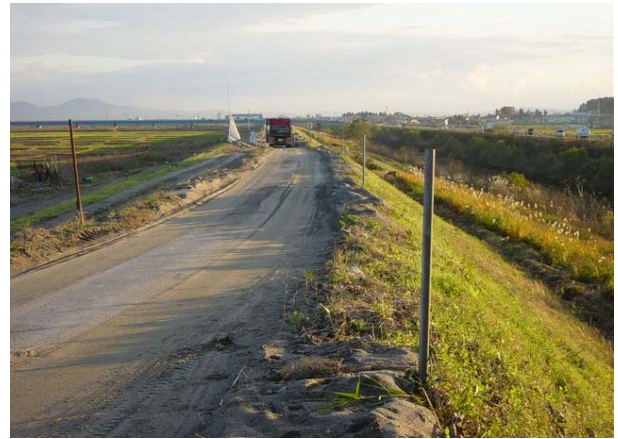
延長800m程度にわたり、堤防天端に縦断亀裂や陥没などが発生した。4.5km付近では、写真-6.2に示すように、天端に比較的大きな陥没が生じた。堤防天端は両のり肩を残して最大1.2m程度沈下した。堤防天端の沈下量に比べるとのり肩やのり面では大きな変状は認められない。川表側のり面に軽微なはらみ出しが認められるが、のり尻付近の農道には変状は認められない。川表側のり尻に噴砂痕が認められ、堤体下部～基礎地盤の液状化が関与していると推察される。被災後に実施されたボーリング調査結果を図6.6に示す。地下水位が盛土層の下部にまで達しており、盛土層が液状化した可能性が高い。

(a)のり肩を残し堤防天端が陥没

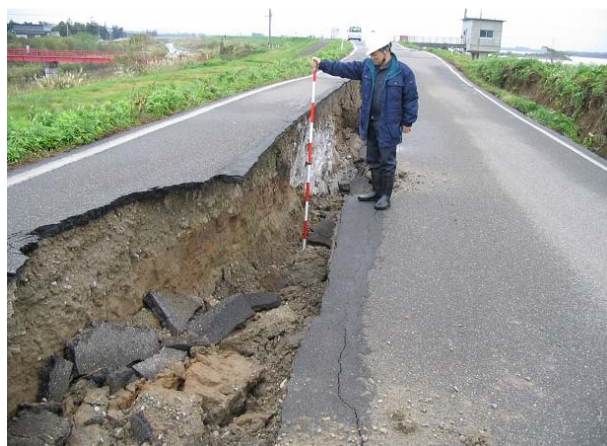
(a) 堤防天端の縦断亀裂と段差

写真-6.3 信濃川右岸堤防 6.5km 付近
(長岡市長呂地先)

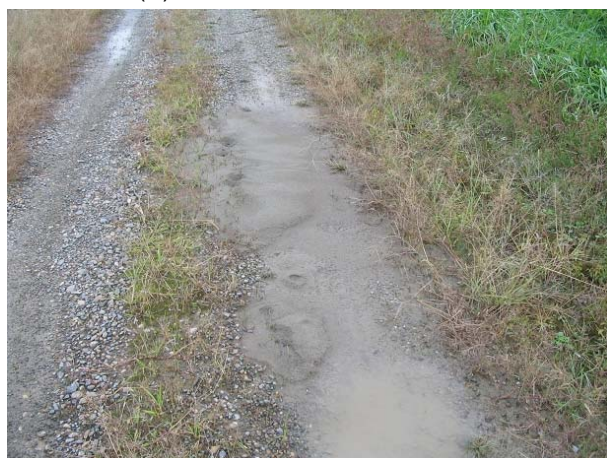
被害箇所周辺の高水敷には、写真-6.3(b)に示すよう被災後に実施したボーリング調査により、堤防直下に2m程度の薄い砂層の存在が明らかとなった。特に、川裏側にはN値10以下の砂層が2m強と天端や川表側のり尻に比べ厚く堆積していたため、川裏側の小段に大きな段差や亀裂が生じたものと考えられる。

(b) 高水敷の噴砂

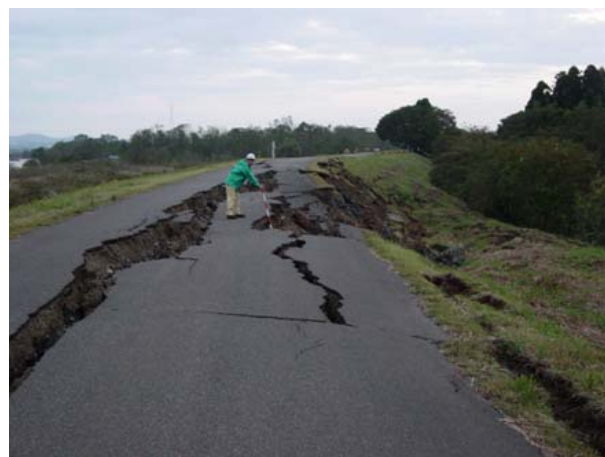
写真-6.4に示すように、天端幅7mのうち3m程度を残して、川裏側のり面が延長約150mにわたって崩壊した。図-6.8に示すように崩壊区間は、24.5km~29.5kmの全長約5,000mに及ぶ被災区間の一部である。被災区間のうち約8割は、天端の縦断亀裂のみの被害である。比較的大きな被害は、28.4kmよりも上流で発生している。崩壊区間の下流側に隣接する28.4km~29.1kmの800mの区間では、天端の川裏側約半分が沈下し、のり面がはらみ出した。崩壊までは至らなかったものの崩壊区間と良く類似した変形状況である。また、崩壊区間の少

写真-6.4 信濃川右岸堤防29.2km付近(長岡市三俣野地先)のすべり崩壊(北陸地方整備局撮影)

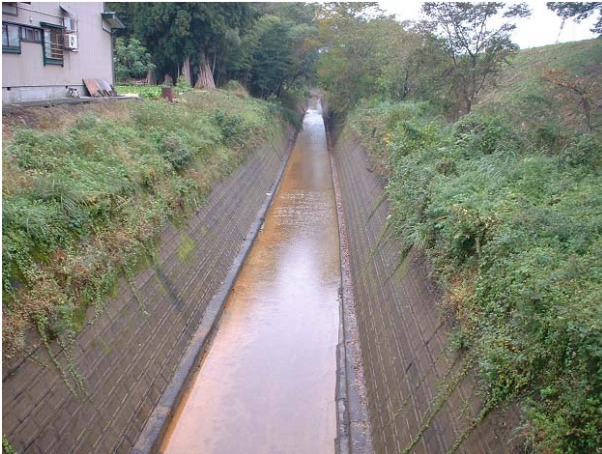
写真-6.5 信濃川右岸堤防29.0km付近（長岡市三俵野地先）のすべり崩壊箇所と並行する水路（茂みの向こう側が崩壊した区間）

し上流では、100m弱に渡り、護岸が損傷した。川表側ののり面がはらみ出したことによると考えられる。のり面はらみ出しや崩壊などの比較的被害程度の高い区間には、堤内側のり尻に並行して3面張りの水路がある（写真-6.5参照）。この水路に変状が認められないことから、被害の主たる要因は基礎地盤の液状化ではなく、強い地震動に伴う慣性力の作用によって水路より上部の堤体が変形したものと推察される。しかし、図-6.8に示すように、水路と並行する区間の被害程度がその周辺よりも激しいことから、水路が何らかの影響を与えたものと推察される。

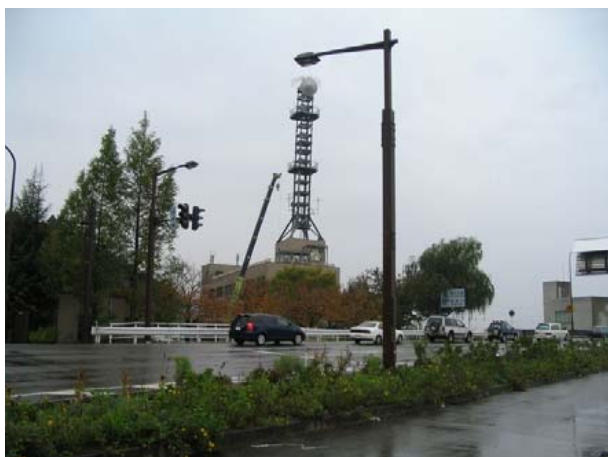
右岸側に立地する妙見堰管理所では建物に亀裂が入り傾斜（写真-6.8参照）するとともに、屋上に設置された通信用鉄塔の基部のアンカーボルトが破断して不

写真-6.8 妙見堰管理所建物の傾斜

安定な状態となった。このため、通信用鉄塔を撤去するとともに、管理所建物への立入規制の措置が取られた。なお、管理所の地盤上には強震計が設置されており、加速度が記録されている。本震の最大加速度は1500gal以上であり、非常に強い地震動であったこと

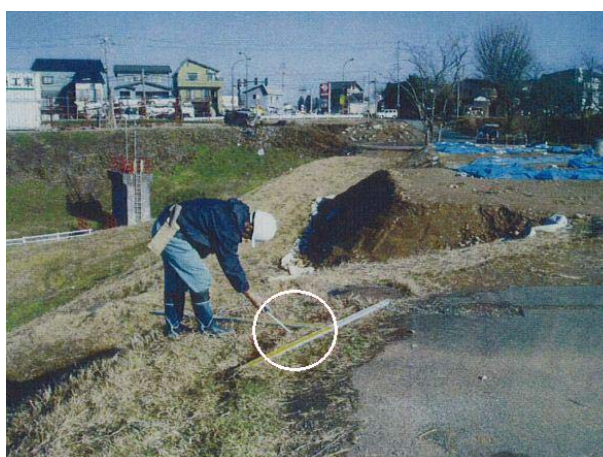
写真-6.11 継ぎ手部上部の盛土に発生した亀裂
(北陸地方整備局撮影)

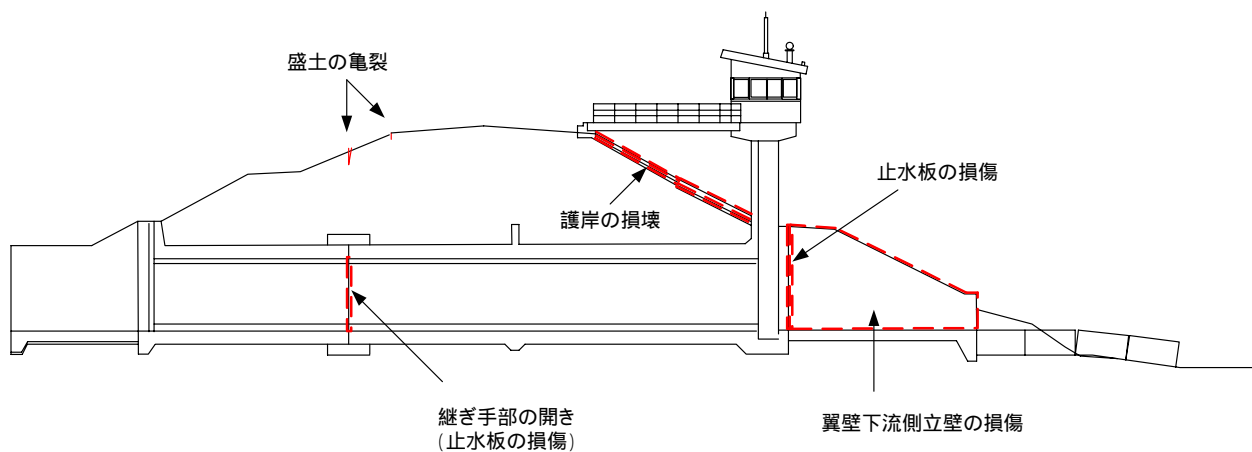
図-6.11 茶郷川樋門の損傷

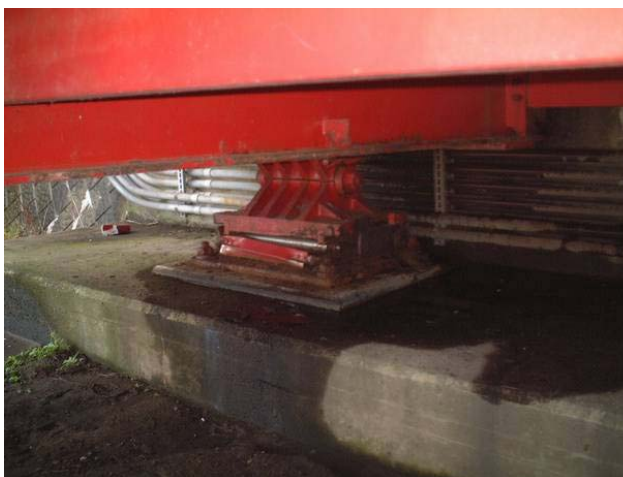
写真-8.2.12 可動支承の損傷状況 (A2 橋台)

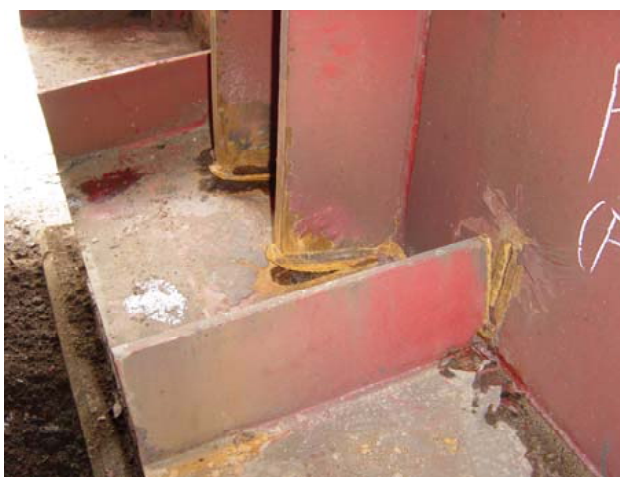
写真-8.2.15 箱桁端部支承上補剛構造の損傷状況 (P4 橋脚上)

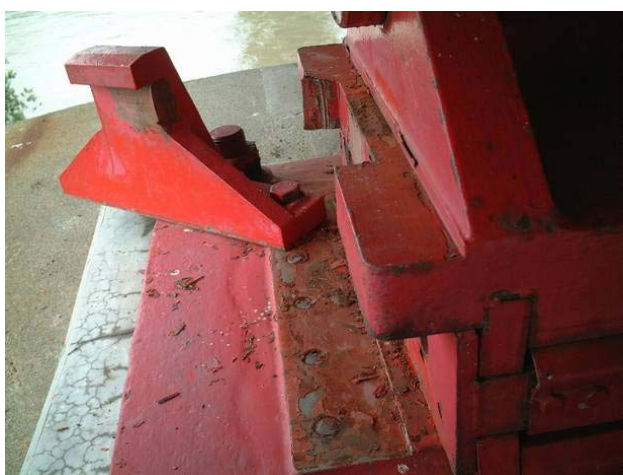
写真-8.2.13 支承サイドブロックの損傷(P6橋脚上)

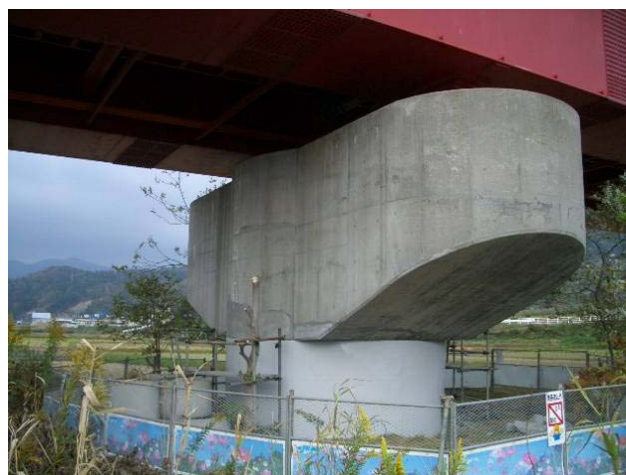
写真-8.2.16 P2橋脚の炭素繊維シート巻立てによる応急復旧状況

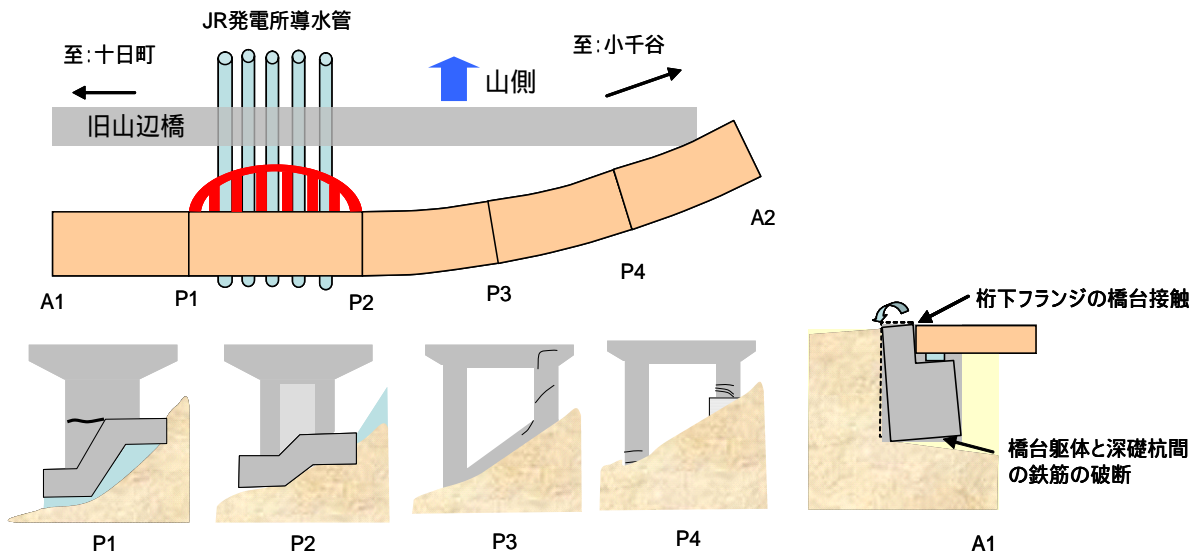
図-8.2.4 山辺橋の周辺状況と下部構造の損傷状況

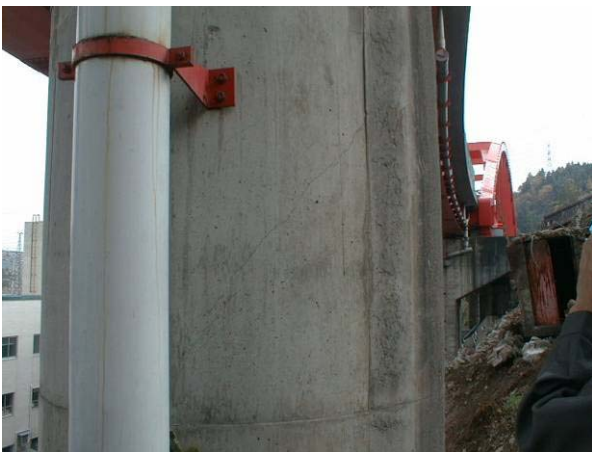
写真-8.2.23 P3橋脚短柱側面の斜めひびわれ

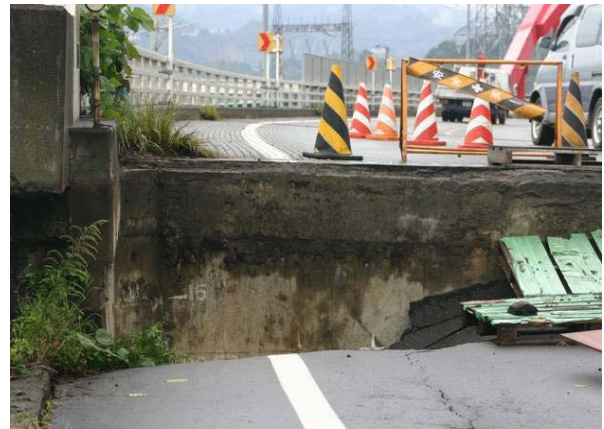
写真-8.2.26 A2橋台背面盛土の沈下

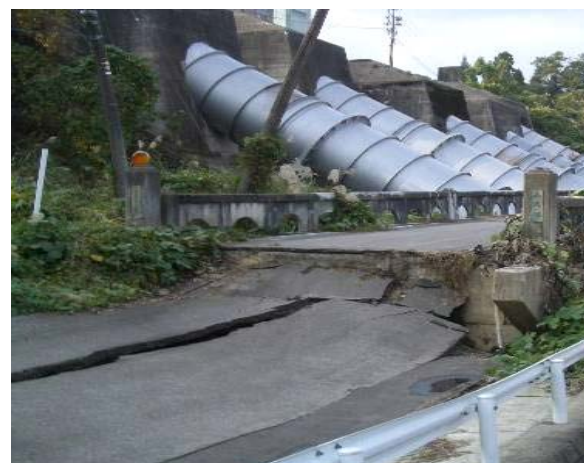
写真-8.2.27 旧山辺橋（左）の橋台背面盛土

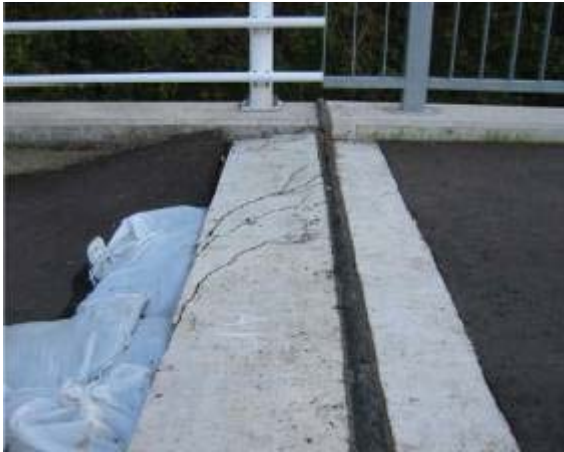
写真-8.2.30 橋台パラペットのひびわれ (観音橋側道橋)

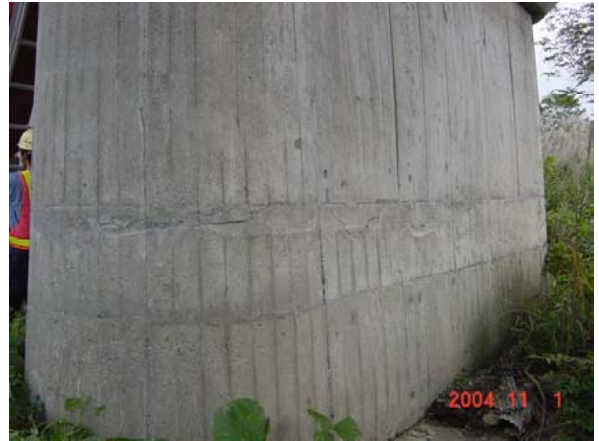
堀之内橋では、P1橋脚の固定支承においてサイドブロックの変形・脱落及び支承ピンの橋軸直角方向へのずれ、ピンカバーの脱落が見られ、支点上の桁ウェブ面にはらみが生じた(写真-8.2.32)。また、P2橋脚の高さ方向中心部と、地表面付近に水平ひびわれが生じた(写真-8.2.33)。

写真-8.2.33 P2 橋脚の水平ひびわれ (堀之内橋)

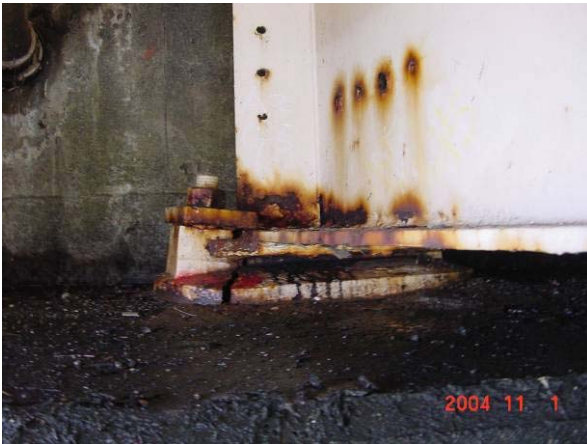
写真-8.2.31 A2 橋台部支承下沓のわれ (新佐梨橋)

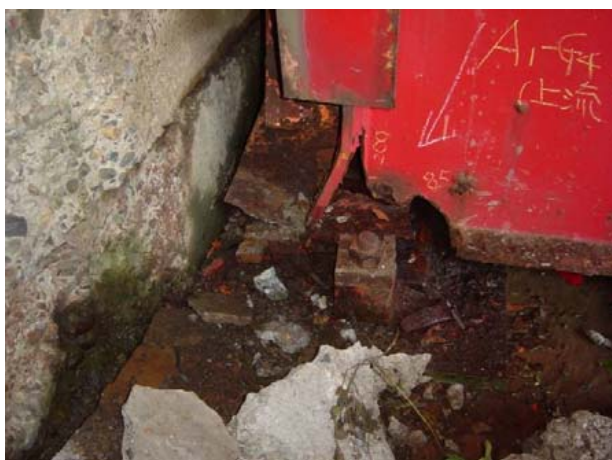
写真-8.2.34 A1 橋台上主桁の損傷（和南津橋）

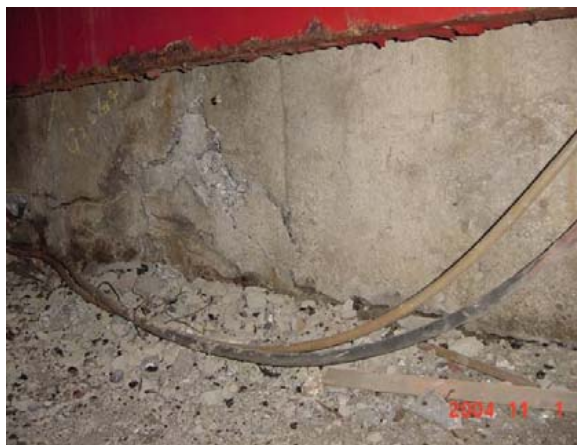
写真-8.2.35 橋台パラベットのひびわれ（和南津橋）

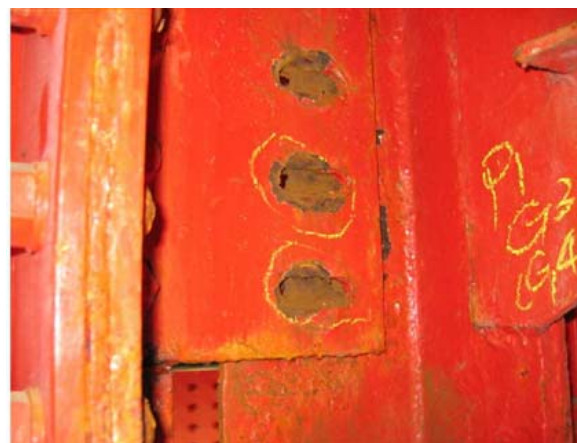
写真-8.2.36 P1-P2 ゲルバー部におけるボルトの破損（和南津橋）

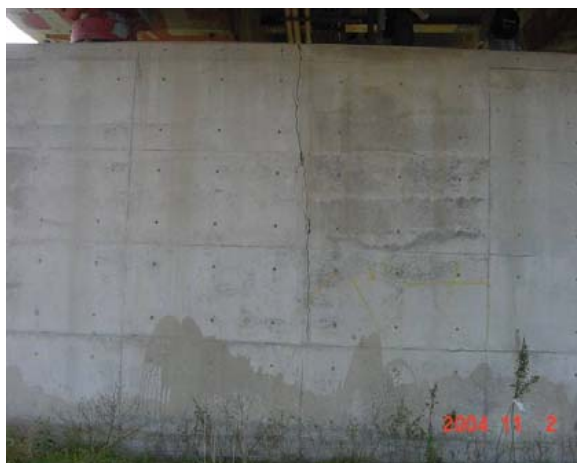
写真-8.2.37 P1 橋脚の垂直ひびわれ（越の大橋）

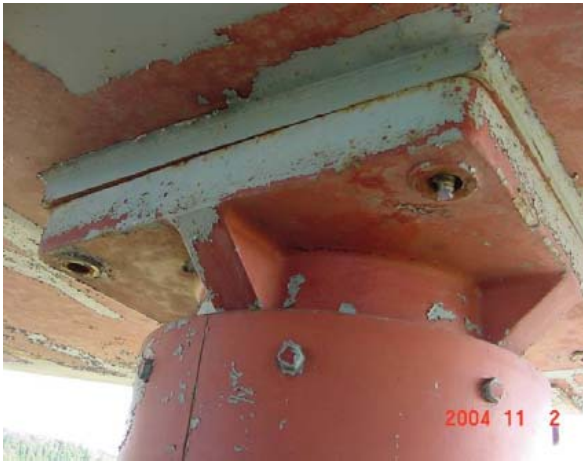
写真-8.2.38 ピボット支承セットボルトの破損
(越の大橋)

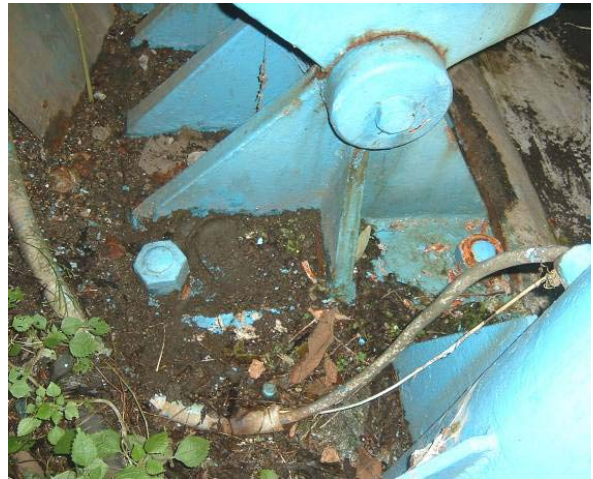
魚沼橋では、右岸側橋台のランガー桁固定支承部のアンカーボルトが若干抜け出るとともに (写真-8.2.41)、ランガー桁可動側の橋脚上の側道橋側固定支承における沓座モルタルのわれ、側道橋部と車道橋部の衝突による車道地覆コンクリートのわれが生じた。また、側道橋では兩岸橋台上の沓座コンクリートの損傷が見られた。

写真-8.2.41 ランガーアーチ固定支承部のアンカーボルトの引き抜け(魚沼橋)

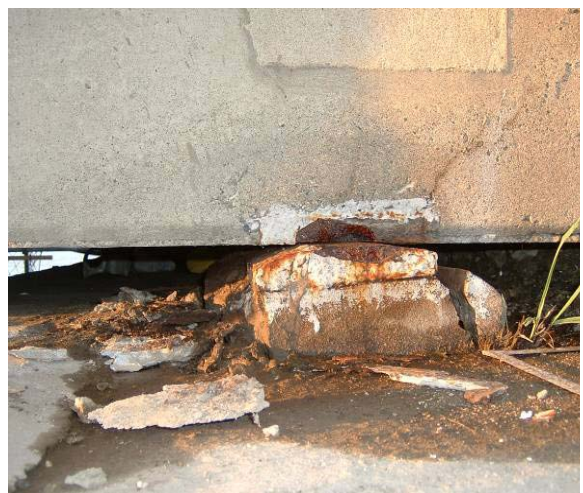
写真-8.2.42 桁コンクリートおよび支承沓座モルタルの剥離(栄橋)

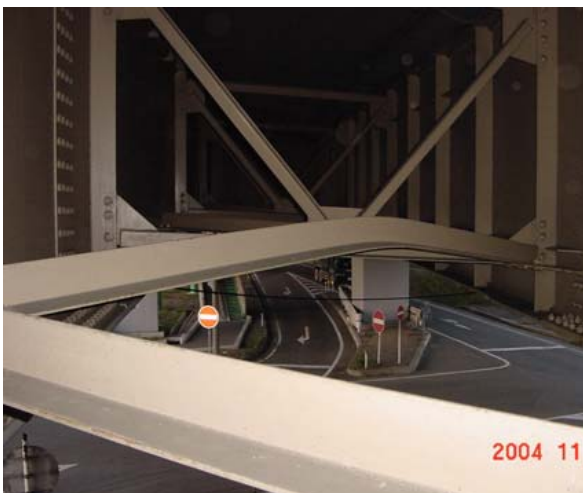
写真-8.2.40 連続鈹桁における対傾構・下横構の変形(十日町高架橋)

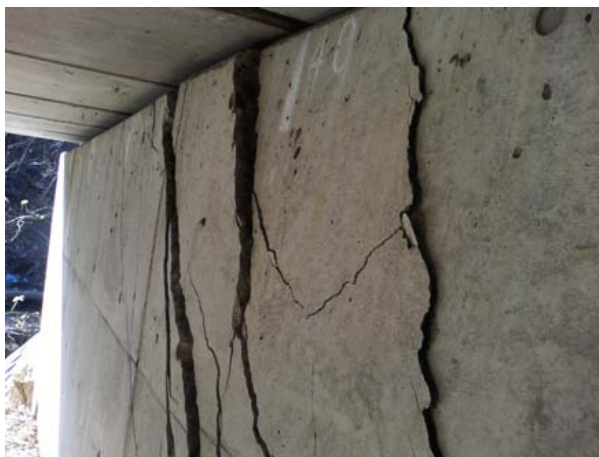
写真-8.2.44 橋台に生じた斜めひびわれ (錦鯉橋)

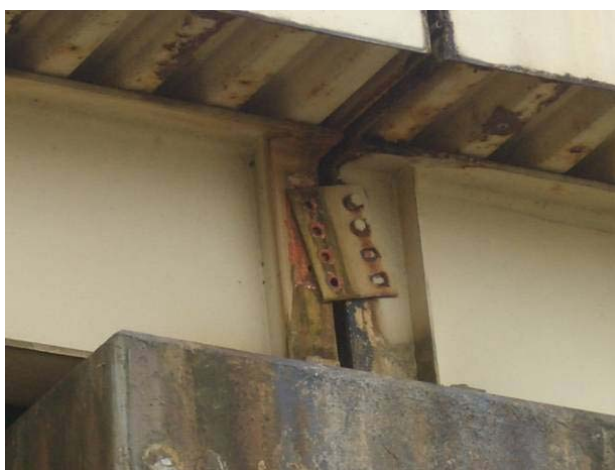
写真-8.2.45 桁間連結プレートとボルトのはずれ (旭橋)

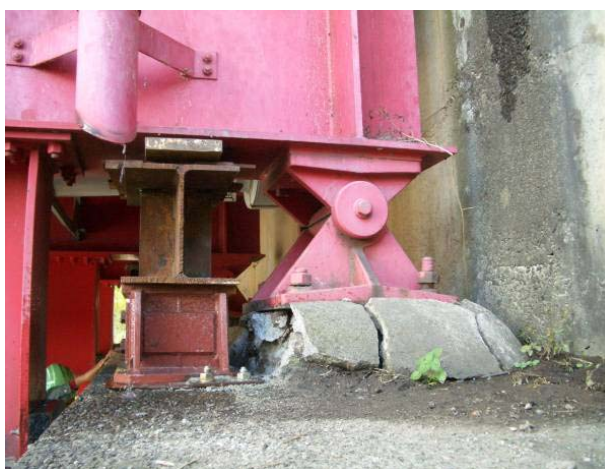
宮中橋では、左岸側橋台の支承部（固定支承）で沓座モルタルが剥落し、支承のアンカーボルトが露出するとともに、抜け出しも生じており、応急処置としてH鋼の仮受けが施されていた（写真-8.2.46）。また、右岸側橋台の支承部では中央の主桁の下フランジの変形、左岸から1本目の橋脚上のかげ違い部では単径間側可動支承の移動制限ストッパー部の変形をそれぞれ確認した。

写真-8.2.46 左岸側橋台部支承部の損傷状況 (宮中橋)

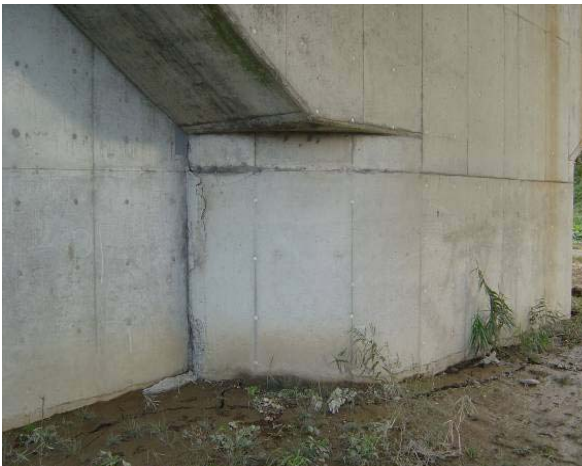
写真-8.2.47 RC 壁連結部でのかぶりコンクリートの剥離（大手大橋）

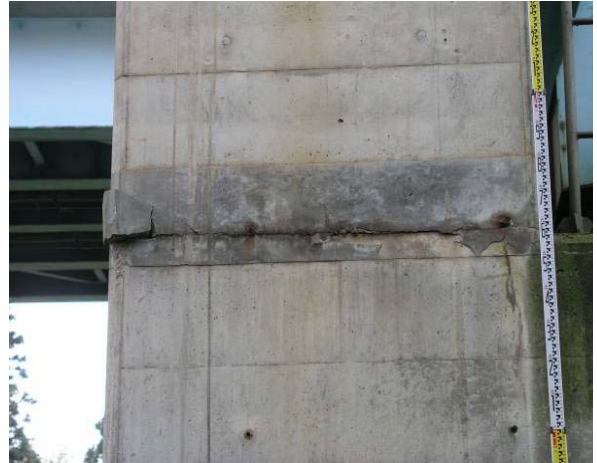
写真-8.2.48 橋脚かけ違い部の水平ひびわれ（塩殿橋）

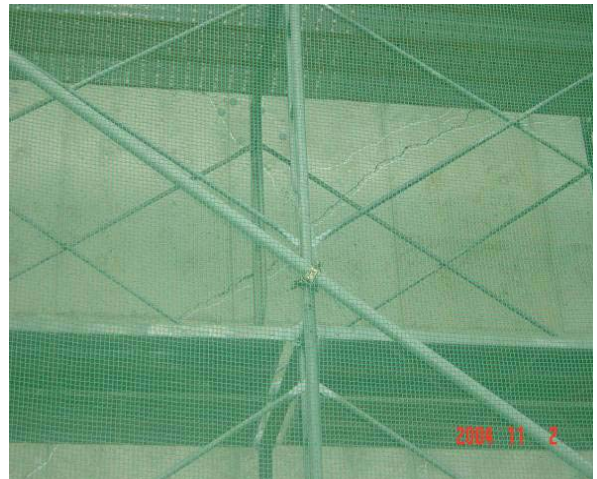
写真-8.2.49 固定橋脚に生じたせん断ひびわれ（芋川橋）

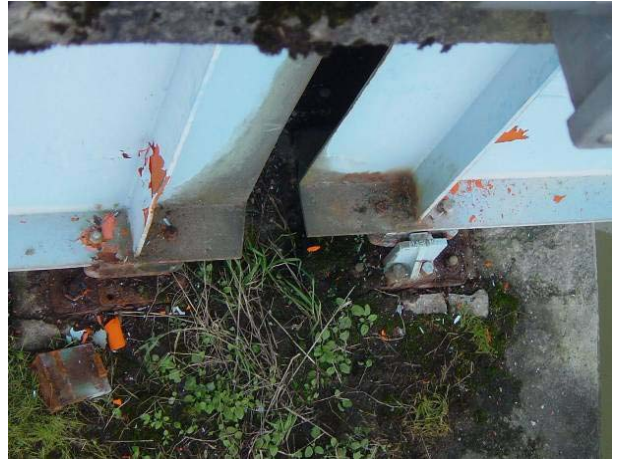
写真-8.2.54 支点上垂直補剛材の座屈（西倉橋）

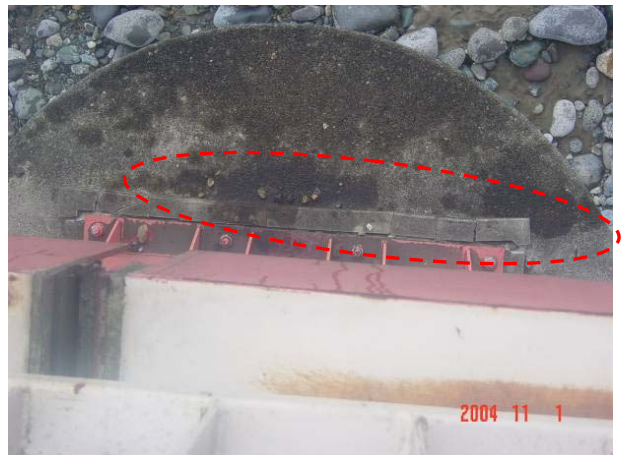
写真-8.2.55 沓座モルタルの損傷（姿大橋）

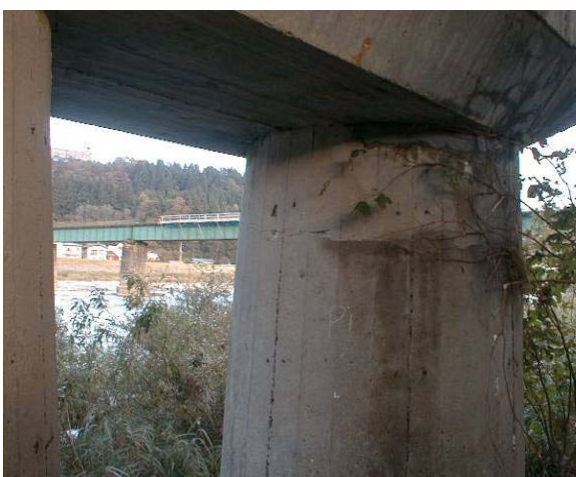
写真-8.2.53 左岸側 1 本目の橋脚の上流側柱頭部に生じた水平ひびわれ（川口橋）

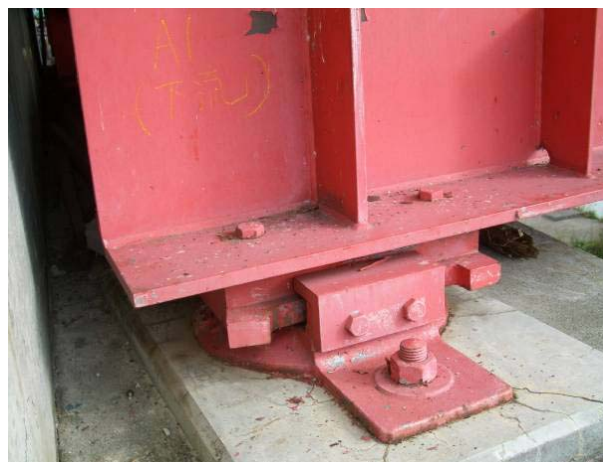
写真-8.2.56 可動支承上沓の変位制限ストッパー部分の変形（宇賀地橋）

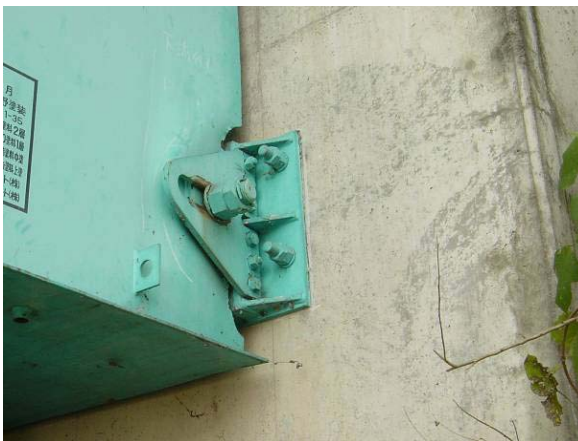
川井大橋では、橋台部の落橋防止装置の面外曲げ変形とその取付け部ウェブの座屈変形が生じた（写真-8.2.58）。また、その近傍のソールプレートと支承の間では1 mm 程度のずれが生じた。

写真-8.2.58 橋台部落橋防止装置の変形状況（川井大橋）

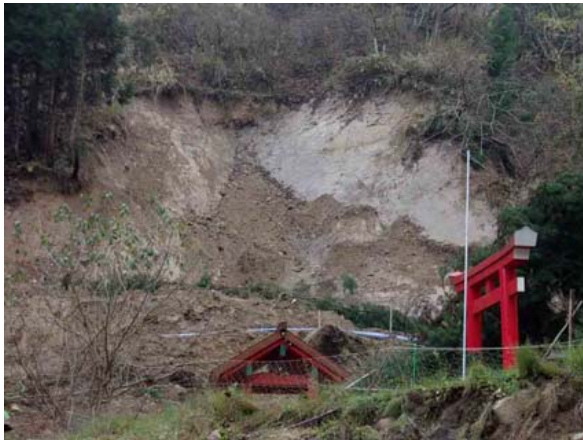
1年後に現地を訪れたときには、被災箇所には崩壊時と比べて大きな変化は見られず、対策工も実施されていなかったが、地下水位観測や歪み計による観測が実施されていた。

写真-8.3.68 崩壊直後の斜面の状況 (loc.6)

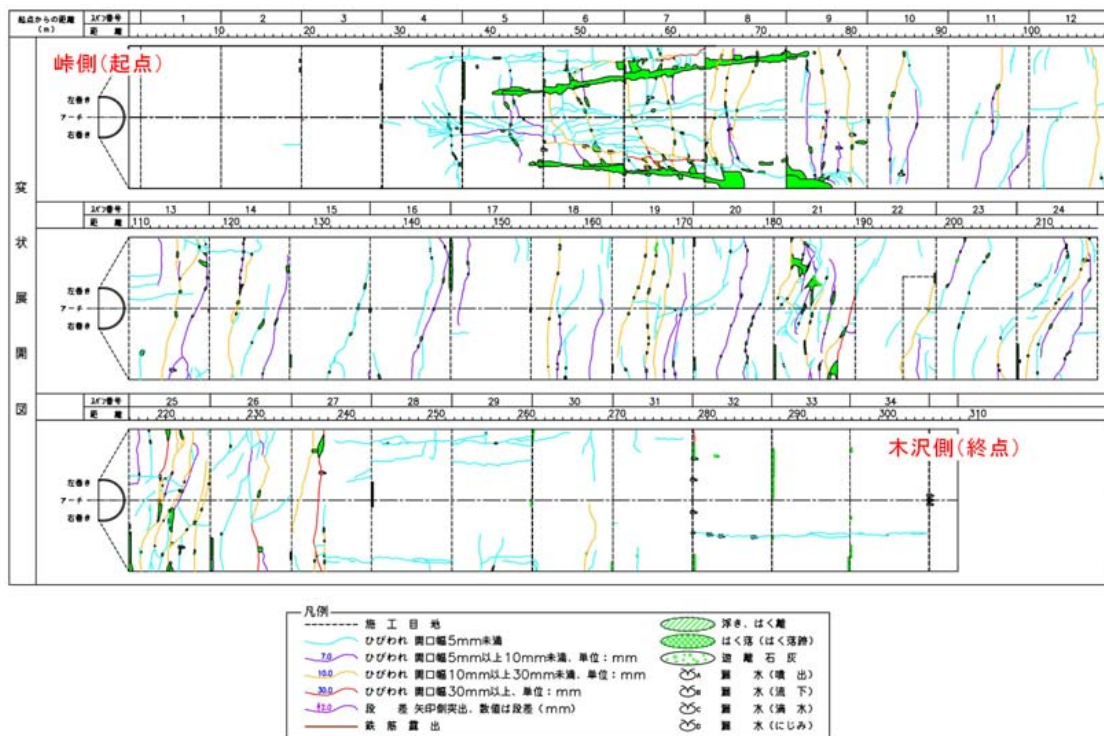
図-8.4.6 木沢トンネル変状展開図

のひび割れが数多く発生し（写真-8.4.4参照）、特に起点より180m付近、220m付近及び240m付近では開口幅の大きいひび割れが密集し、ひび割れが閉合して剥離した状態であった。また、舗装目地はほとんどの箇所で開催しており、最大150mmを超える箇所もあった（写真-8.4.5参照）。

による対策を行うこととした。また、覆工自体は安定しているが、ひび割れが集中した剥落の危険のある面積の広い箇所には、内面補強工として建築限界を確保でき経済的なセメント系繊維補強材内巻き工を採用し、その他の剥落危険箇所には剥落防止対策として、炭素繊維複合板接着工を施工することとした。

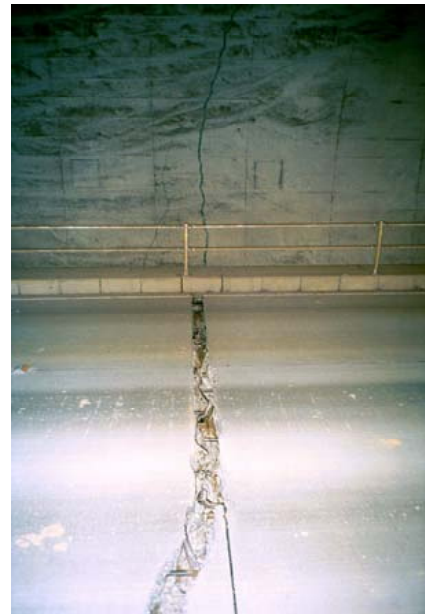
写真-8.4.5 木沢トンネルの被害状況
（舗装版のひび割れ）

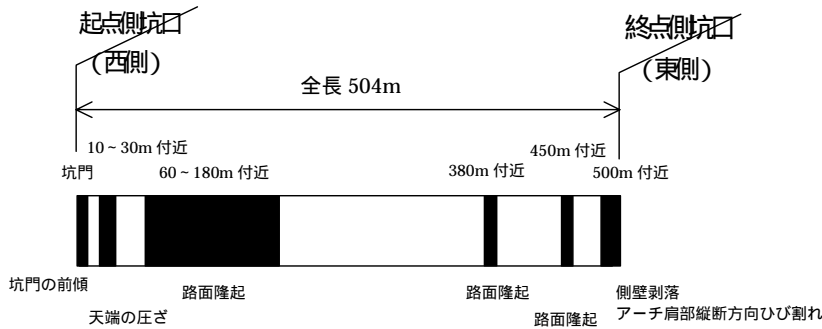
羽黒トンネルの全体被害状況を図-8.4.9に示すが、被害は両坑口付近に集中して発生した。起点側（西側）坑口部では、トンネル南側の斜面崩壊に伴い坑門工にひび割れや目開き、段差などの大規模な変状が発生した。また、天端部に幅1.5m程度の連続した圧さが発生、ア - チ肩部や側壁目地部では長さ十数mに及ぶ縦断方向のひび割れが発生し、コンクリート片の剥落がいたるところで発生した。中間部では、坑口部より被害は少ないものの、ア - チ部肩部に長さ数m程度の縦断方向のひび割れが発生し、側壁部では目地モルタルのはらみ出しや剥落が発生した。

図-8.4.9 羽黒トンネルの全体被害状況図

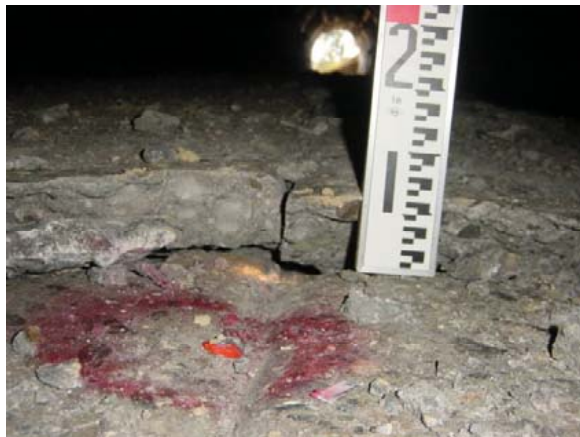
写真-8.4.8 羽黒トンネルの被害状況 (舗装版の隆起)

さらに舗装版においてもひび割れや目開きが確認され、連続的に50～100mm程度隆起した(写真-8.4.8参照)。終点側(東側)坑口部でも、トンネル背面の斜面崩壊で坑門工にひび割れや目開き、段差などの大規模な変状が発生した。また、ア-チ肩部に十数m程度の縦断方向ひび割れが確認され、側壁部では目地モルタルのはらみ出しや剥落が見られた。さらに、舗装版においてもひび割れが密集し、500mm程度の隆起が確認された。
