第3編 被害の概要

田村 敬一^{*1}

松尾 修^{*2}

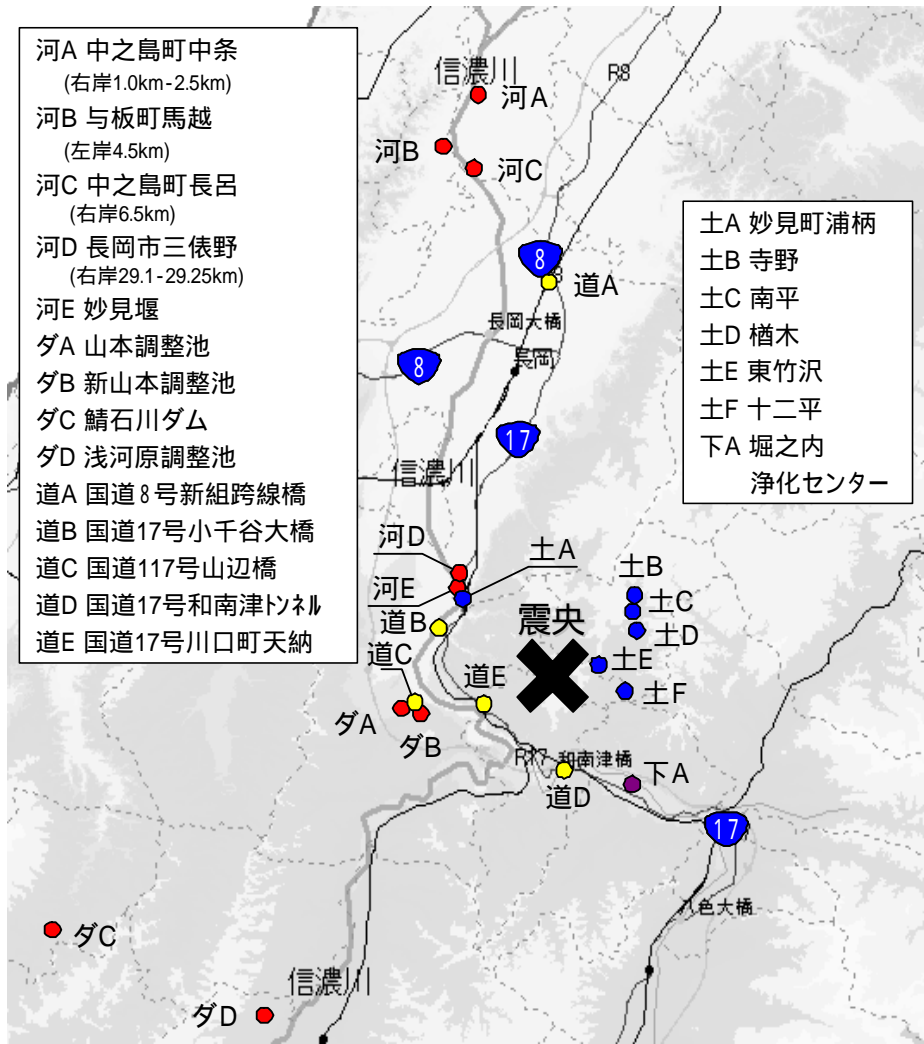
平成16年(2004年)新潟県中越地震により、公共土木施設では下水道施設、河川施設、ダム及び河道外貯留施設、道路施設等で多くの被害が生じた。また、多数の斜面崩壊や地すべりが発生し、それに伴い、家屋への被害に加えて、道路等のライフラインの途絶から集落が孤立するといった事態が生じた。さらに、斜面崩壊や地すべりにより河道閉塞が発生し、大規模な浸水被害を引き起こした。主な被害箇所の位置は、図-3.1に示すとおりである。

注) 土：土砂災害、下：下水道施設、河：河川施設、ダ：ダム及び河道外貯留施設、道：道路施設
 図-3.1 公共土木施設の主要な被害箇所
