第5編 下水道施設

藤生 和也^{*1}
 南山 瑞彦^{*4}
 落 修一^{*7}

by Kazuya Fujiu,
 Mizuhiko Minamiyama,
 Syuichi Ochi

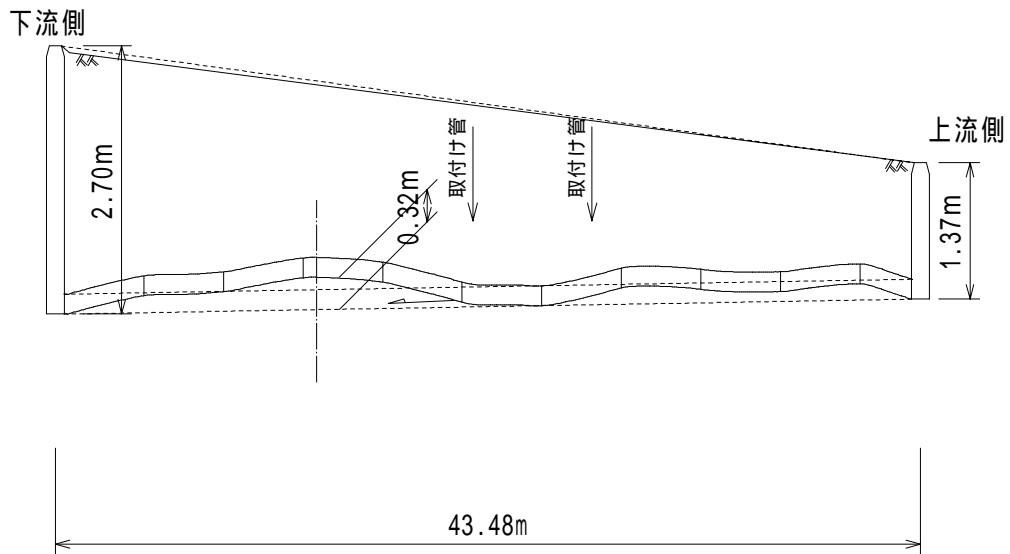
図-5.2 旧長岡市柿町地区の管路の浮上がり状況

旧長岡市の被災した管路を対象に、管路の勾配を測定可能なテレビカメラを用いて浮き上がり状況の調査を行ったところ、図-5.2に示すようにマンホールや取付け管接合部の浮き上がり量よりも、それ以外の管渠部の浮き上がり量が大きくなっていった。

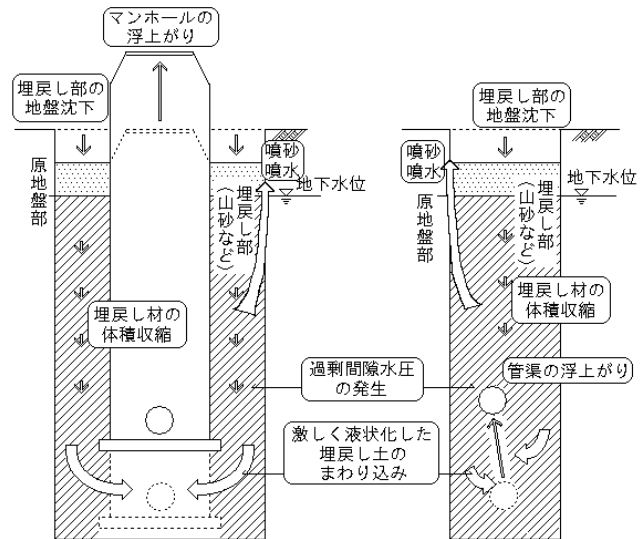
図-5.3 管渠・マンホールの浮き上がり模式図

今回の地震では、マンホールの浮き上がり、管路埋設部の地盤沈下、管渠・マンホール内の汚水滞水が多数発生した。被災した下水道管路施設は、いずれも開削工法で敷設した管路であり、管路埋設部で噴砂が見られた箇所もあった。一方、川口町や旧長岡市の応急復旧現場で、被災した管路周辺の原地盤を確認したところ、液状化しない粘性土が見られた。粘性土の下部に緩い砂層等があり、粘性土層の下部で液状化した可能性もあるが、管路埋設部以外の道路や周辺家屋で特に噴砂は見あたらなかった。したがって、管路埋設部の埋戻土に用いた山砂等が液状化し、図-5.3に示すメカニズムで被害が発生したものと考えられる^{5), 6)}。

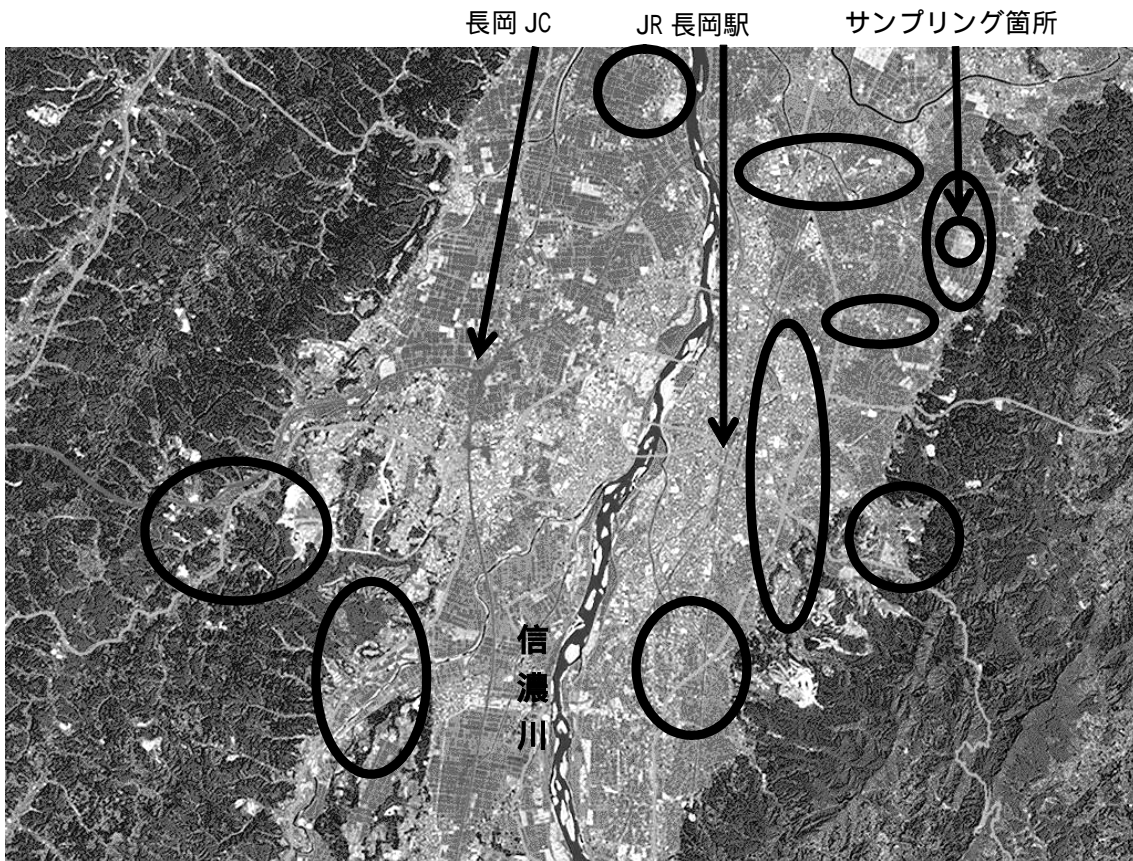
図-5.10 旧長岡市内の道路陥没箇所の分布
(黒線で囲まれた地域が陥没多発地域)

平成17年6月10日時点の旧長岡市内の道路陥没箇所の分布を図-5.10に示す。平成17年6月10日までに報告された陥没箇所1400件のうち9割近い1220件が下水道管路上部で発生しており、災害査定決定路線上部で500件、それ以外の管路上部で720件であった。道路陥没の多くは管路被害の集中していた信濃川から離れた郊外で起きており、被災の少なかった信濃川沿いの市街地ではほとんど起きていなかった。道路陥没の多くは震災直後に路面異常が見られなかった箇所では起きていたが、一部は路面復旧箇所でも起きていた。(写真-5.9、写真-5.10、写真-5.11)

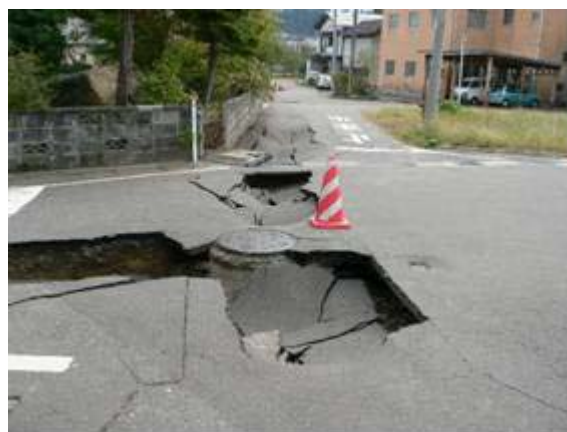
各地で管路埋設路線上の地盤沈下やマンホールの浮き上がりが発生しており、場所によっては30cm程度地盤沈下した箇所（写真-5.3）や、1m以上マンホールが浮き上がった箇所（写真-5.4）もあった。

写真-5.3 管路埋設路線上の地盤沈下
(小千谷市)

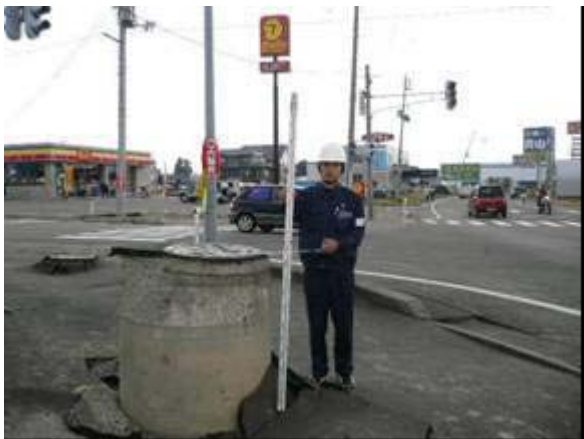
写真-5.4 マンホールの浮上がり
(小千谷市)

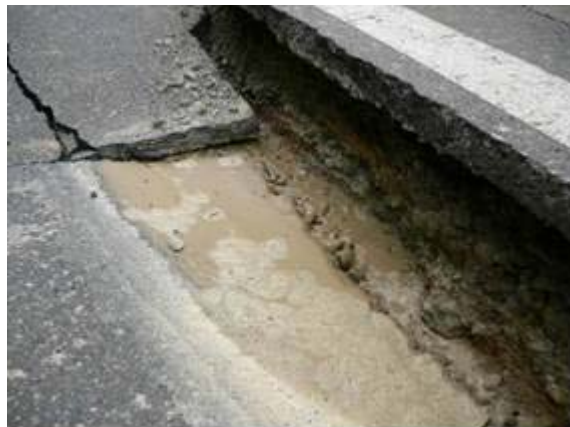
管路埋設路線上の地盤沈下が発生している箇所の中には、管路埋設部で噴砂が発生した箇所（写真-5.5）もあった。

写真-5.5 アスファルトの割れ目からの噴砂
(小千谷市)

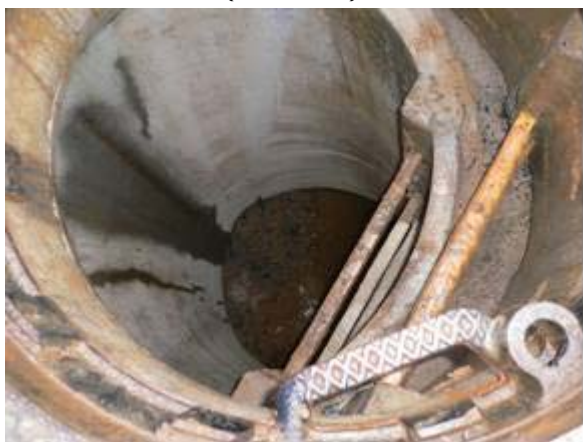
浮き上がったマンホールでは、写真-5.6に示すような躯体の継ぎ目のズレや、写真-5.7に示すような管接合部の損傷が見られるものもあった。

写真-5.6 マンホールの躯体のズレ
(旧堀之内町)

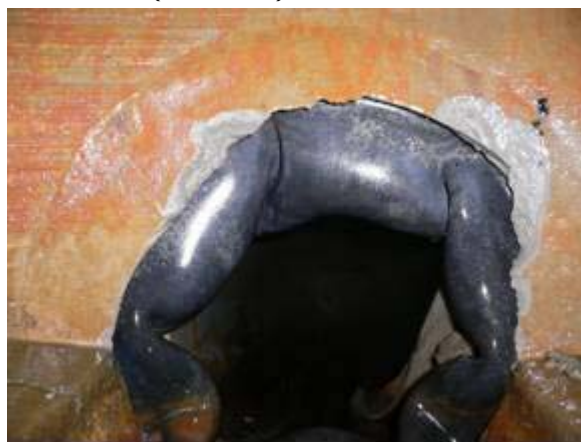
写真-5.7 マンホールと管渠の接合部のズレ
(旧長岡市)

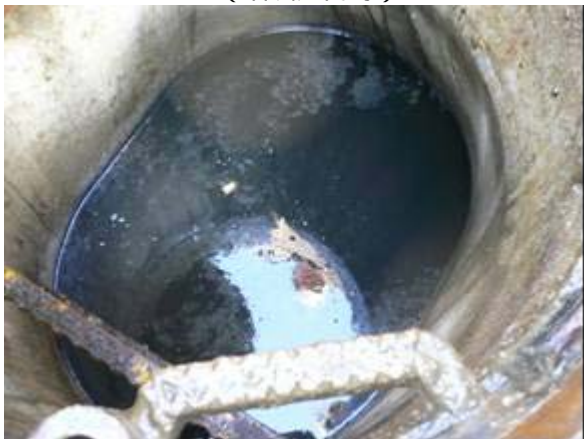
上水道の復旧後、写真-5.8に示すように管渠・マンホール内に汚水の滞水が生じている箇所もあった。

写真-5.8 マンホール内の滞水状況
(旧堀之内町)

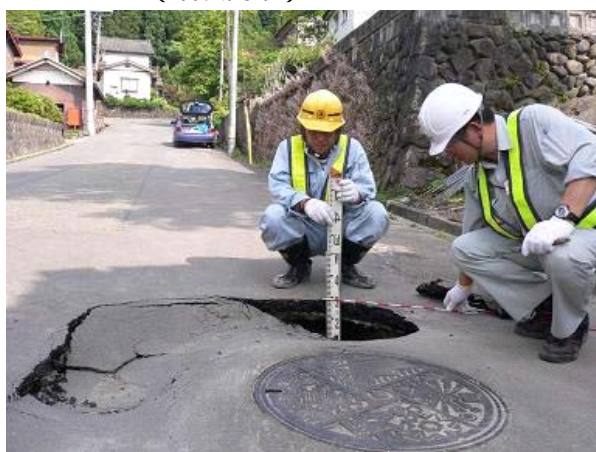
陥没深さは最大30cm程度、陥没幅は管路の埋戻し幅以下で、陥没は埋戻し部直上で起きていた。また、陥没

震災から半年後に発生した今回の道路陥没の多くは、震災時に下水道管路被害が大きかった郊外で発生していた。このため、下水道管路被害箇所と同様に図-5.3で示したように埋戻し土が液状化後に体積収縮をおこし、地下に空洞が生じ、時期をおいて陥没が起きたと考えられる。

写真-5.9 マンホール付近の陥没
(旧長岡市)

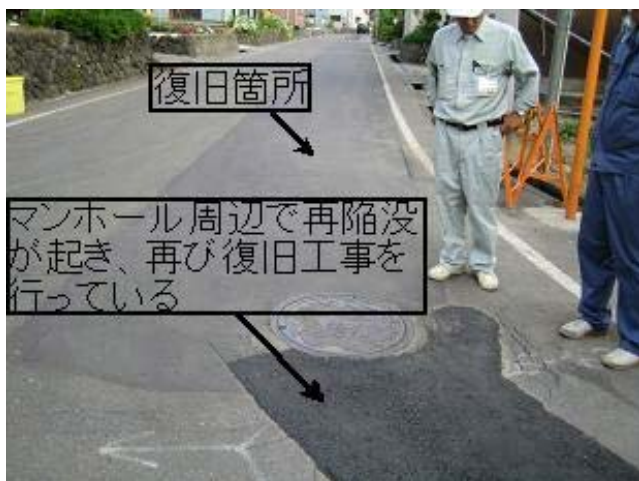
写真-5.10 管路上の陥没
(旧長岡市)

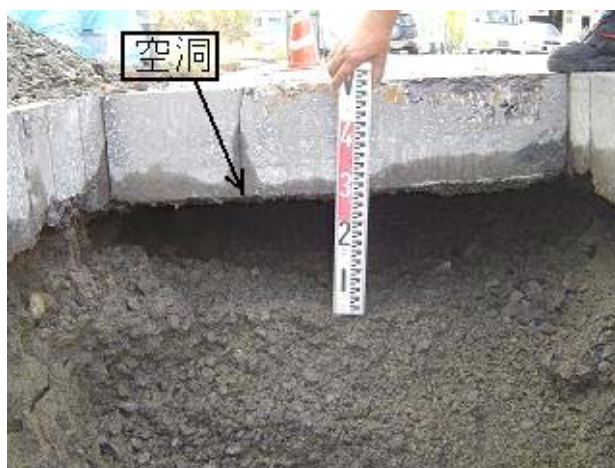
写真-5.11 アスファルト舗装下の空洞
(旧長岡市)

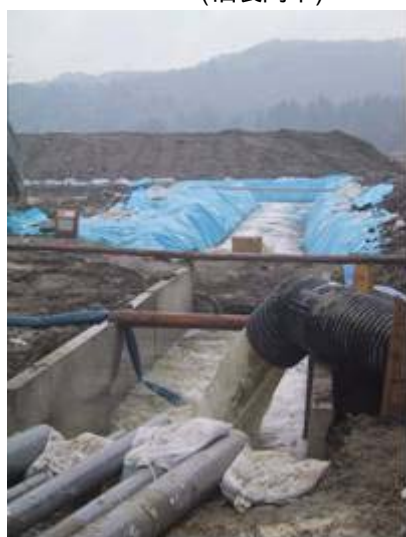
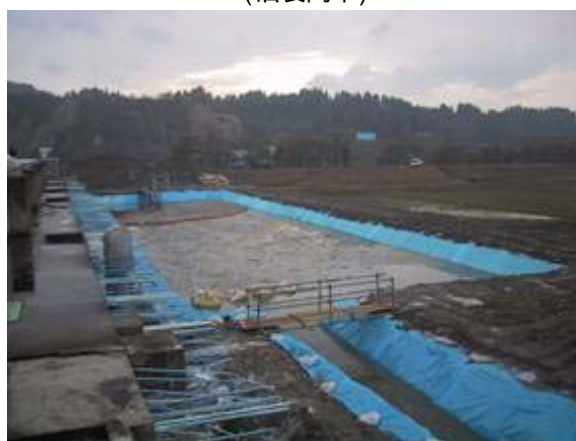
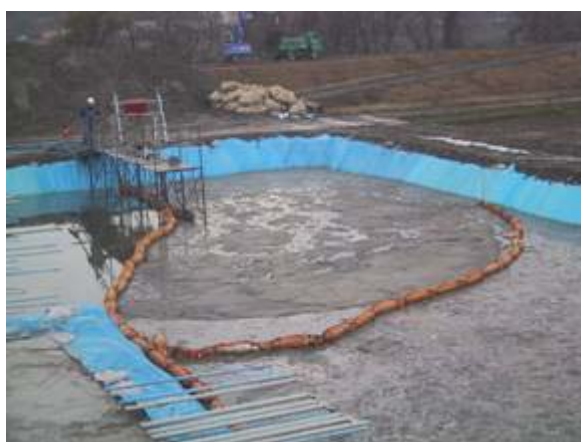
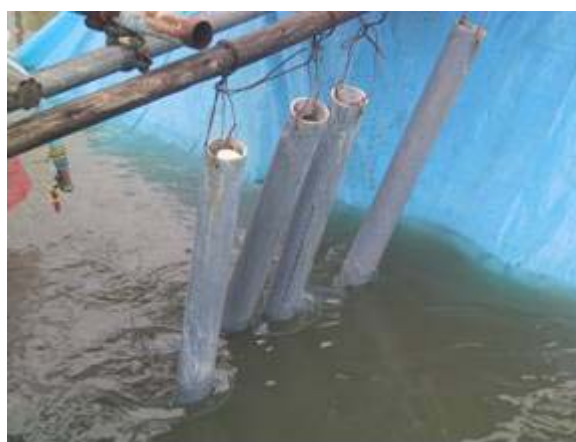
堆積汚泥量調査により、仮設処理施設の汚泥堆積厚は 10～20cm 程度であったことから、比較的良好に管理されていると思われた。

写真-5.12 仮設管渠からの流入
(堀之内浄化センター)

写真-5.13 仮設沈殿池
(堀之内浄化センター)

写真-5.14 汚泥引き抜き作業
(堀之内浄化センター)

写真-5.15 固形塩素の供給
(堀之内浄化センター)

浄化センターの被災確認直後より、新潟県の下水道担当部局と環境部局、国土交通省北陸地方整備局が連携し、水質管理について対応した。浄化センターの被災により、浄化センターにおける通常の下水処理機能が失われたため、以下の仮復旧対応を行った。また、降雪が予想される 11 月末を目途に通常の処理水準までの機能回復をめざした本復旧を進めた。（写真-5.12～5.15）

- ・ 仮設沈殿池等を設置し、10 月 30 日の夜から使用した。
- ・ 仮設沈殿池等における汚泥等の管理を実施した。
- ・ 流入下水が仮設沈殿池への水路に流入した直後に高分子系凝集剤を 3ppm 相当量添加した。
- ・ 消毒剤として固形塩素剤（有効塩素 70%以上）を 3,000g/3hr 添加した。また、11 月 2 週目頃からは、固形塩素剤に加え、本施設の次亜塩素酸ナトリウム添加施設を使用し、仮設塩素混和池流入前に次亜塩素酸ナトリウムを 1.6L/hr で添加した。
