## 第6編 河川施設

by Dr. Hideki Sugita  
Masanori Ishihara  
and  
Dr. Keiichi Tamura

## 1. 概要

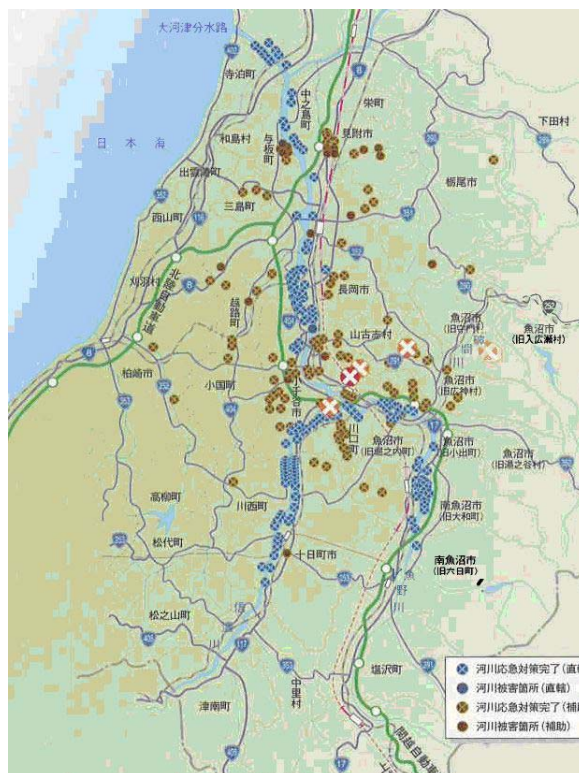
図-6.1 河川堤防等の被害分布<sup>3)</sup>

河川堤防等の被害分布を図-6.1に、被害箇所数を表-6.1に示す。小千谷市～十日町市の信濃川や魚野川の被害箇所の多くは、通常の維持補修によって本復旧が可能な被害である。一方、より下流に位置する小千谷市～長岡市の被害箇所は、それぞれの延長も長く、長岡市中条、本与板、長呂地先のように液状化により大きく沈下した区間や、長岡市三俵野地先ののり面崩壊のように著しい被害が多い。

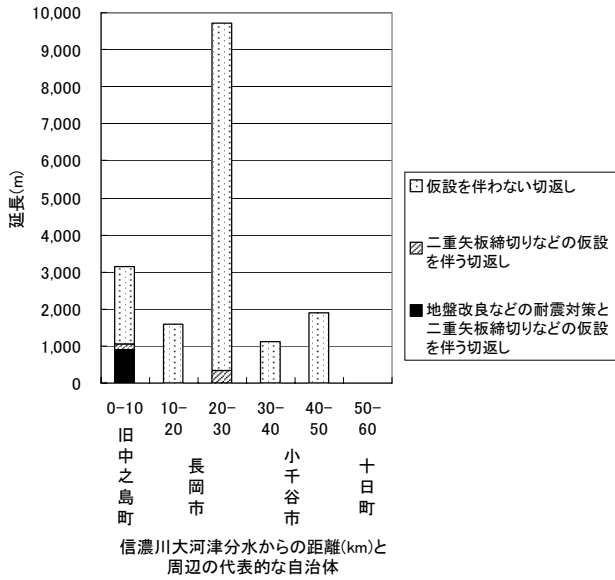
図-6.2 信濃川大河津分水から10kmごと、復旧方法別の延長(データ：北陸地方整備局提供)

表-6.2に示す信濃川の災害復旧箇所のうち、堤防本体の被害について上記分類にしたがって整理した結果を図-6.2に示す。まず、堤防の被害が著しく多いのが20km～30kmの範囲（右岸は長岡市の南部、左岸は長岡市（旧越路町）及び小千谷市北部）であり、左右岸の延長が約10km、約50%の被害率であった。延長は長大

であるが、大部分が計画高水位に達しない縦断亀裂等の被害であり、重大な被害は少なかったことがわかる。また、大河津分水から10kmまで(右岸は長岡市旧中之島町及び長岡市北部、左岸は寺泊町、長岡市)は、被害延長は比較的短いものの、本復旧に地盤改良などの震災対策と二重矢板締切りなどの仮設を伴う切返し約3割と突出して高く、著しい変状の発生した区間が多いことがわかる。さらに、震源からの距離は20km~30kmまでと同程度であるにも拘らず、30km~40kmの区

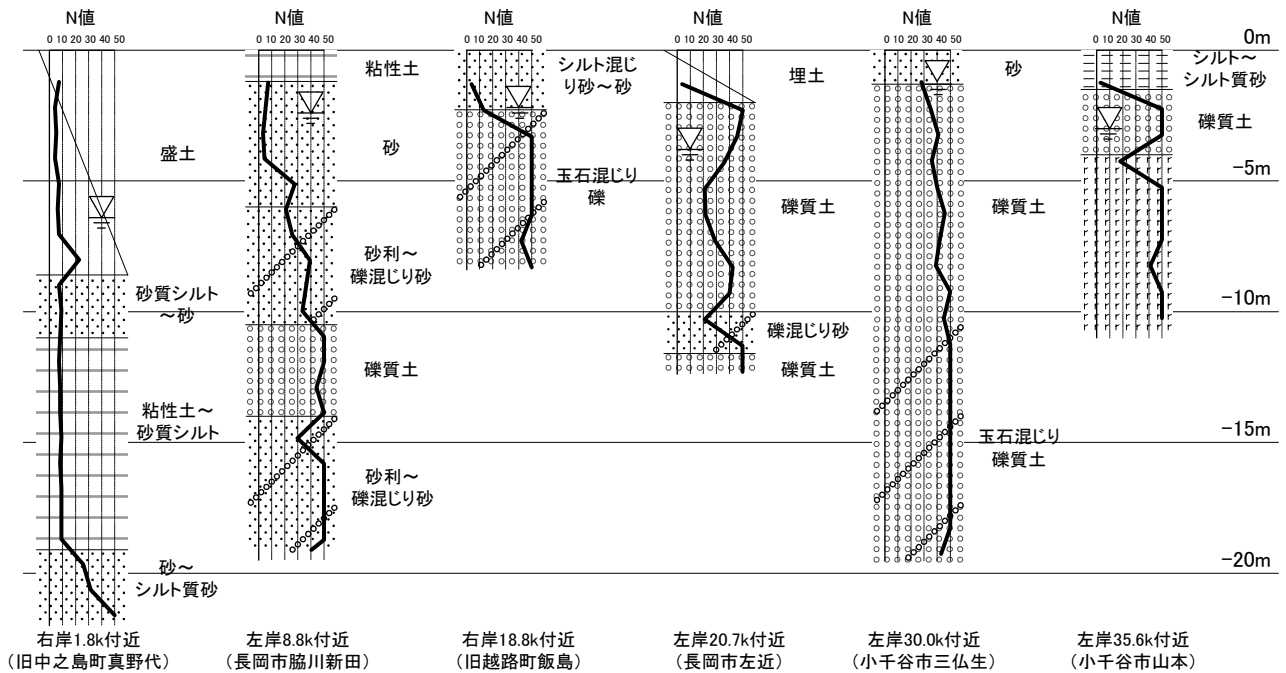
図-6.3 信濃川沿いのボーリング調査結果(データ：北陸地方整備局提供)

まず、地盤条件であるが、大河津分水から小千谷市までのボーリングデータを図-6.3に示す。大河津分水から10kmの区間では、地下水位以下の数mは液状化する可能性が高く、このために大きな変状を生じた区間の割合が高かったものと考えられる。長岡市中条地先や長岡市長呂地先の被害が代表的な事例である。一方、10kmより上流の地盤条件は、かなり良好であり、液状化の発生はかなり限定的であり、10kmより上流の被害は、主として慣性力によるものであったと考えられる。長岡市三俵野地先の被害が代表例である。

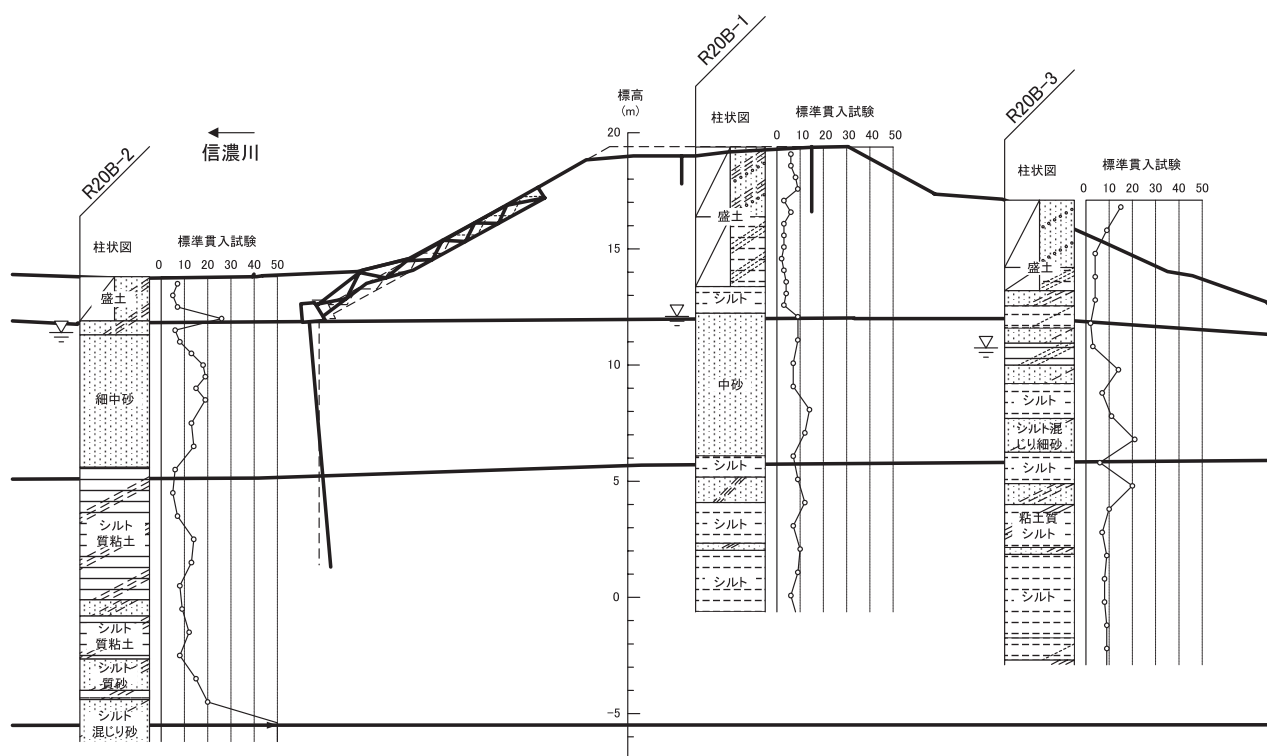
図-6.5 信濃川右岸2.0km付近（長岡市中条地先）の被害断面とボーリング柱状図  
(北陸地方整備局データ提供)

被災後に実施したボーリング調査結果と被害断面を図-6.5に示す。堤防直下にN値10～20程度の細砂～中砂の層が約6m存在することが明らかとなっていることから、被害の主な要因は、基礎地盤の液状化であると考えられる。液状化しやすいきれいな砂は、天端中央から川表側に分布しており、川裏側ではシルトや粘性土が互層に堆積している。このため、川裏側では液状化が発生しにくく、変状が生じなかったものと考えられる。

本復旧工事は、沈下の比較的大きかった区間（延長450m）では、二重矢板締切りを仮設した上で、全断面切返しを行った。また、沈下の原因が基礎地盤の液状化であると考えられるため、サンドコンパクションパイル工法によって地盤改良も実施した。地盤改良の状況を写真-6.12に示す。

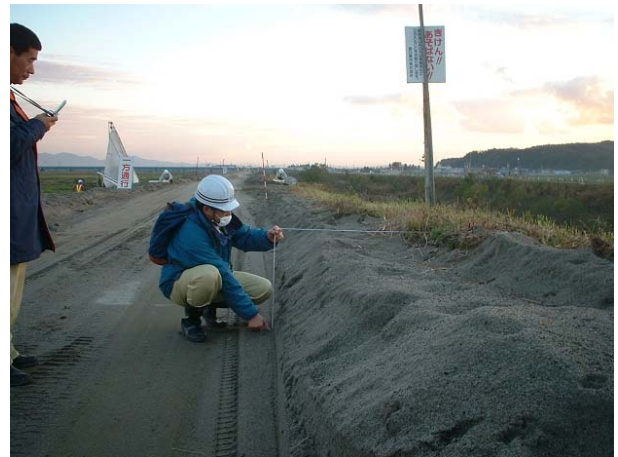
写真-6.2 信濃川左岸堤防 4.5km 付近  
（長岡市本与板地先）

延長800m程度にわたり、堤防天端に縦断亀裂や陥没などが発生した。4.5km付近では、写真-6.2に示すように、天端に比較的大きな陥没が生じた。堤防天端は両のり肩を残して最大1.2m程度沈下した。堤防天端の沈下量に比べるとのり肩やのり面では大きな変状は認められない。川表側のり面に軽微なはらみ出しが認められるが、のり尻付近の農道には変状は認められない。川表側のり尻に噴砂痕が認められ、堤体下部～基礎地盤の液状化が関与していると推察される。被災後に実施されたボーリング調査結果を図6.6に示す。地下水位が盛土層の下部にまで達しており、盛土層が液状化した可能性が高い。

(a)のり肩を残し堤防天端が陥没

(b)のり肩と天端の段差

本復旧工事は、沈下の比較的大きかった区間（延長225m）では、二重矢板締切りを仮設した上で、全断面切返しを行った。沈下の原因が比較的浅い砂の薄い層が液状化したことによると考えられるため、写真-6.13に示すように表層安定処理工法を実施した。

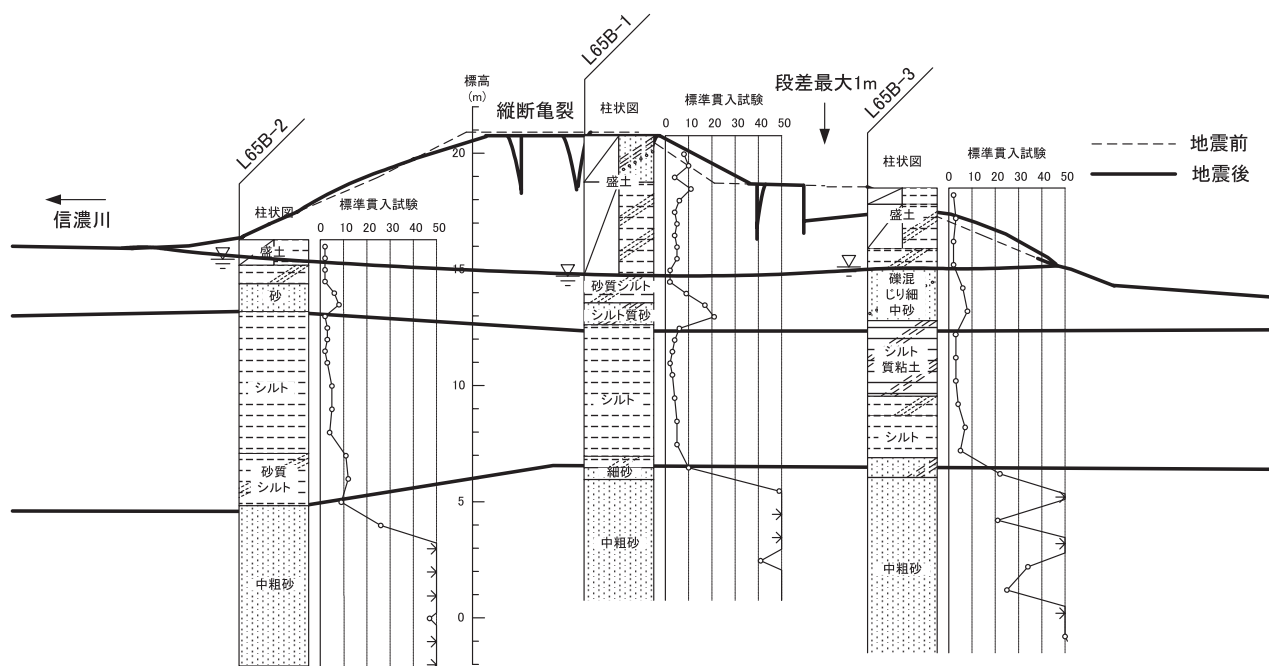
図-6.7 信濃川右岸 6.5km 付近(長岡市長呂地先)の被害断面とボーリング柱状図  
(北陸地方整備局データ提供)

被害箇所周辺の高水敷には、写真-6.3(b)に示すよう被災後に実施したボーリング調査により、堤防直下に2m程度の薄い砂層の存在が明らかとなった。特に、川裏側にはN値10以下の砂層が2m強と天端や川表側のり尻に比べ厚く堆積していたため、川裏側の小段に大きな段差や亀裂が生じたものと考えられる。

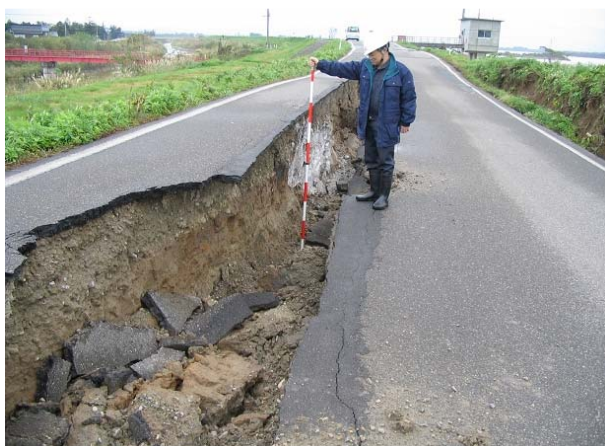
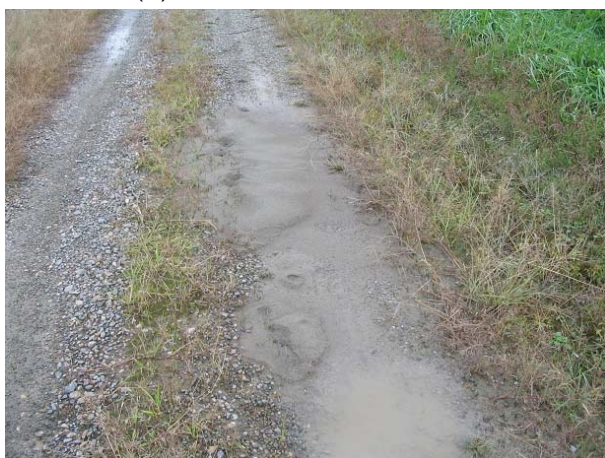
写真-6.3 信濃川右岸堤防 6.5km 付近  
(長岡市長呂地先)

延長500m程度にわたり堤防天端に縦断亀裂が発生した。このうち50m程度では、写真-6.3(a)に示すように、のり肩を残して天端が約80cm陥没した。縦断亀裂や段差が川裏側のり面と小段にも生じた。亀裂深さは最大約2.3m、沈下量は最大約1.1mであった。

(a) 堤防天端の縦断亀裂と段差

(b) 高水敷の噴砂

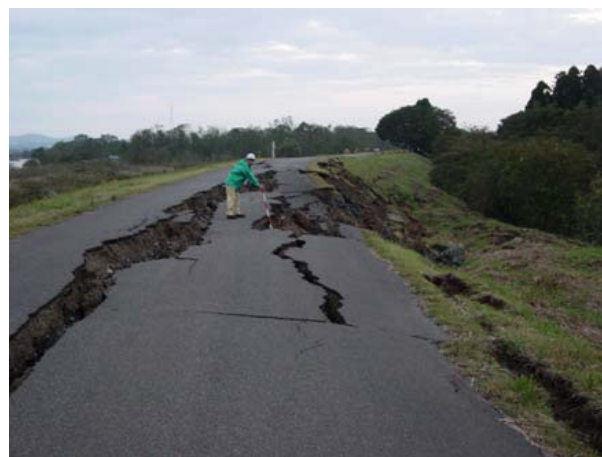
写真-6.4に示すように、天端幅7mのうち3m程度を残して、川裏側のり面が延長約150mにわたって崩壊した。図-6.8に示すように崩壊区間は、24.5km~29.5kmの全長約5,000mに及ぶ被災区間の一部である。被災区間のうち約8割は、天端の縦断亀裂のみの被害である。比較的大きな被害は、28.4kmよりも上流で発生している。崩壊区間の下流側に隣接する28.4km~29.1kmの800mの区間では、天端の川裏側約半分が沈下し、のり面がはらみ出した。崩壊までは至らなかったものの崩壊区間と良く類似した変形状況である。また、崩壊区間の少

写真-6.4 信濃川右岸堤防29.2km付近(長岡市三俣野地先)のすべり崩壊(北陸地方整備局撮影)

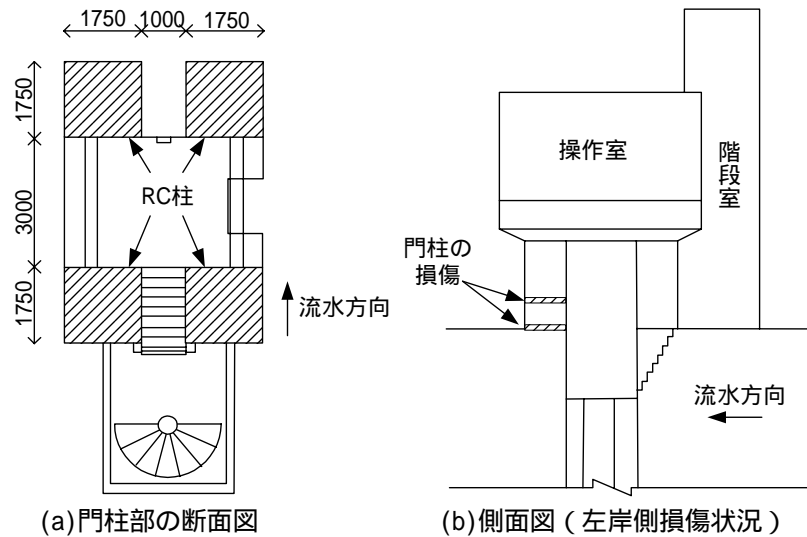
図-6.10 妙見堰 P8

中間部でコンクリートが剥落して鉄筋が露出した（写真-6.7参照）。図-6.10に示すように1つの門柱は4本のRC柱から構成されており、P7及びP8とも下流側の2本の被害程度が比較的大きい。P8では1本の鉄筋が破断している。門柱の残留変位は、被害程度の比較的大きいP7及びP8も含め、2mm以下であった。P7、P8以外にも、P0の堰柱に最大幅1mmのひび割れの発生や、P1～P6の門柱に水平及び斜めひび割れの発生が確認されている。

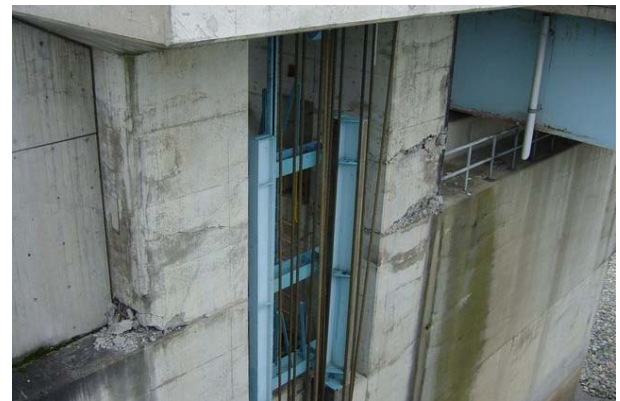
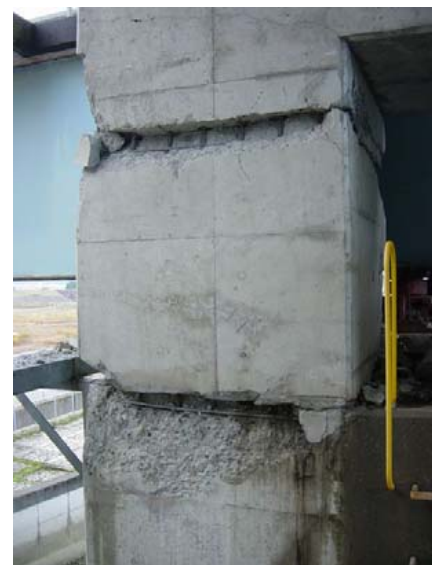
妙見堰本体には、ひび割れ等が生じた。被害程度が比較的大きいのは、左岸側第1ゲート両側の操作室を支える2基の門柱（P7,P8）であり、門柱の基部または

(a)P7 右岸側（左側が上流）

(b)P8 左岸・下流側  
写真-6.7 妙見堰の門柱の損傷

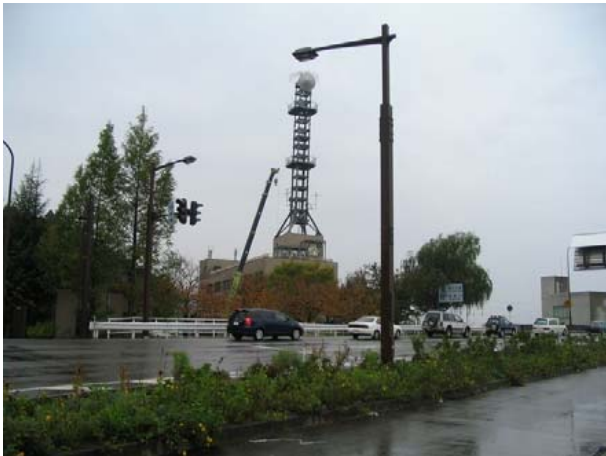
右岸側に立地する妙見堰管理所では建物に亀裂が入り傾斜（写真-6.8参照）するとともに、屋上に設置された通信用鉄塔の基部のアンカーボルトが破断して不

写真-6.8 妙見堰管理所建物の傾斜

安定な状態となった。このため、通信用鉄塔を撤去するとともに、管理所建物への立入規制の措置が取られた。なお、管理所の地盤上には強震計が設置されており、加速度が記録されている。本震の最大加速度は1500gal以上であり、非常に強い地震動であったこと

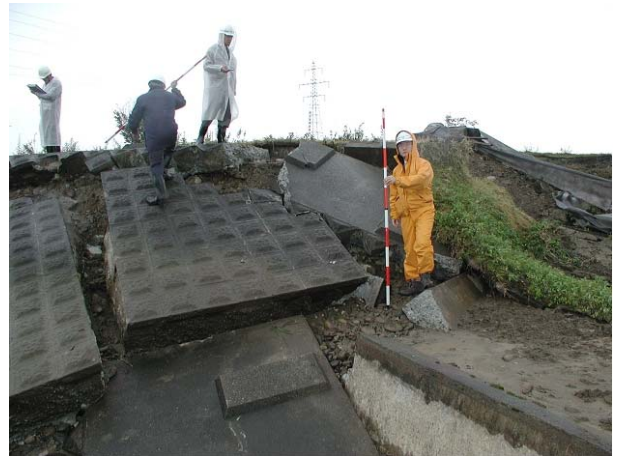
写真-6.9 信濃川左岸妙見堰上流の低水護岸の損壊

堰上下流左岸の低水護岸が一部損壊していたが、踏査を行った上流側護岸の陥没深さは約1mであった(写真-6.9参照)。同写真の箇所から上流へ数百mの区間では護岸に損壊が認められた。

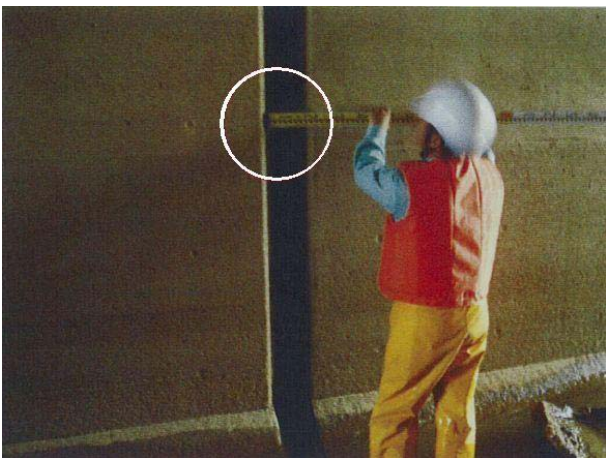
写真-6.10 茶郷川樋門函体継ぎ手部の開き  
(北陸地方整備局撮影)

図-6.11に示すように樋門の損傷は、翼壁下流側の縦壁と函体継ぎ手部（写真-6.10）に発生した。継ぎ手部の開き量は15cm程度である。地震前から広がっていた可能性があるが、地震によってさらに広がったものと考えられる。写真-6.11に示すように継ぎ手部の直上の盛土には、亀裂が生じた。地盤調査結果はないが、樋門はもともと小河川が大河川に注ぎこむ地盤の悪いところに設置されることが多く、茶郷川樋門もそういった悪い地盤条件にあったのではないかと推測される。樋門周辺では、噴砂痕が確認されている。

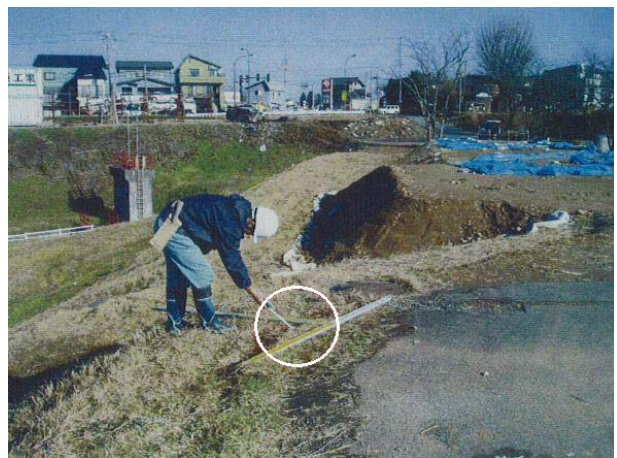
写真-6.11 継ぎ手部上部の盛土に発生した亀裂  
(北陸地方整備局撮影)

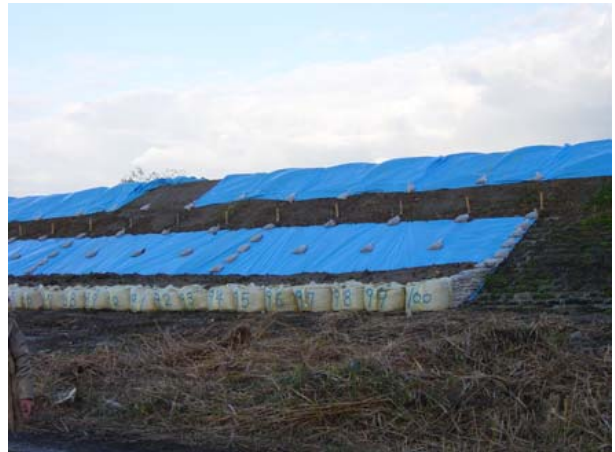
写真-6.11 大型土のうによる補強  
（長岡市中条地先）

緊急復旧工事は、地震発生翌日24日午後から開始され、11月6日に完了した。縦断亀裂が入った付近の盛土を掘削し、再盛土を行った。天端には雨水浸透防止のためにブルーシートで覆った。また、高水護岸のブロックの折れ曲がり箇所に関しては補強を行った（写真-6.11参照）。

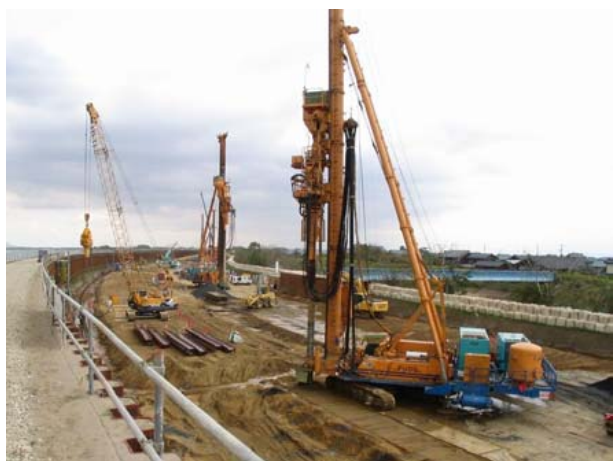
写真-6.12 サンドコンパクションパイル工法による  
液状化対策（長岡市中条地先）

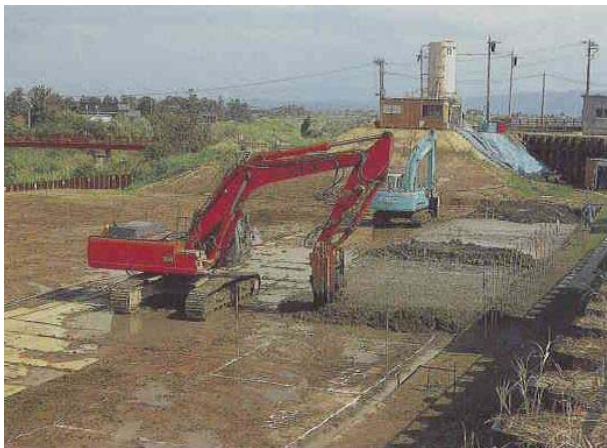
写真-6.13 表層安定処理工法施工状況（長岡市本与坂地先）（北陸地方整備局撮影）<sup>3)</sup>

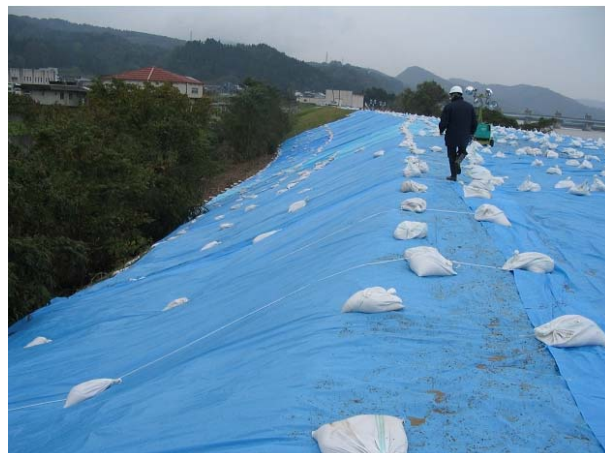
写真-6.14 緊急復旧完了後の状況（長岡市三俵野地先）

緊急復旧工事は、地震発生翌日24日から開始され、10月25日24時に完了した。崩壊した部分の土砂を掘削し、再盛土した。写真-6.14に示すように天端は雨水浸透防止のためブルーシートで覆った。

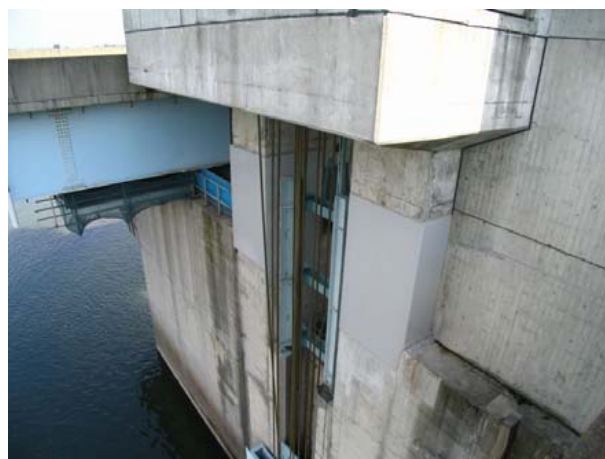
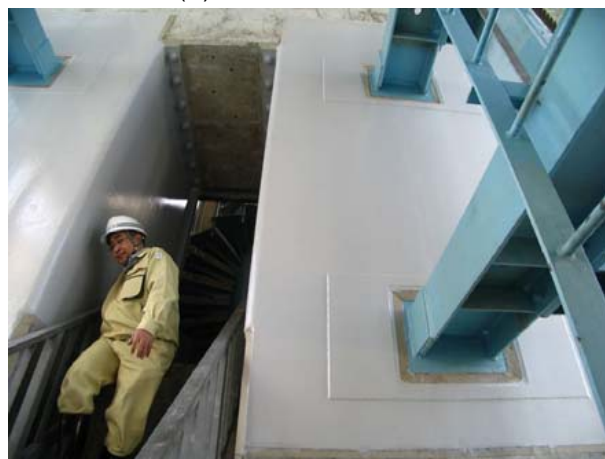
写真-6.15 妙見堰の門柱の復旧・補強状況

(a)門柱への鋼板巻付け

(b)門柱の内側

妙見堰の堰柱、門柱は、曲げ破壊先行型の構造とな

っており、想定以上の外力が作用したため、門柱が損傷した。復旧・補強工事においては、曲げ耐力を確保できるよう、写真-6.15に示すように鋼板を巻きアンカーによって一体化した。
