第7編 ダム及び河道外貯留施設

by Dr. Nario Yasuda,
Dr. Yoshikazu Yamaguchi,
Naoki Tomida

1. 概要

新潟県中越地震の本震後には、ダム管理者による臨時点検が実施された。その結果、ほとんどのダム等で変状がなかったものの、小千谷市、十日町市、川西町に位置する 6 施設で変状が報告された（表-7.1 参照）。

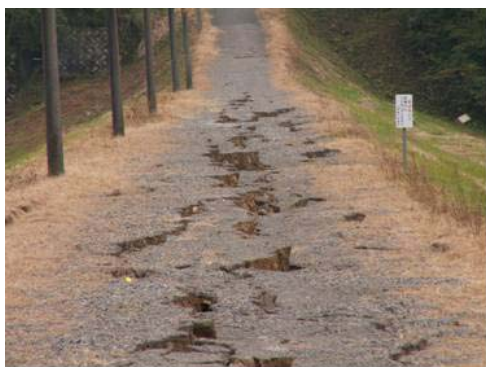
同調整池では天端において堤軸に平行な複数の亀裂が発生していた。亀裂は雁行しながらおおむね連続し、亀裂発生範囲は堤頂長 292m のほぼ全長に及ぶとともに、これらの亀裂により貯水池側が沈下する段差が生じており（写真-7.1、7.2 参照）、複数亀裂での段差累積は最大 70cm 程度、1 つの亀裂での最大開口幅は 40cm 程度であった。亀裂の段差や開口の規模は堤体中央部ほど大きく両岸に向かって小さくなっていた。

写真-7.1 天端亀裂近景 (浅河原調整池)

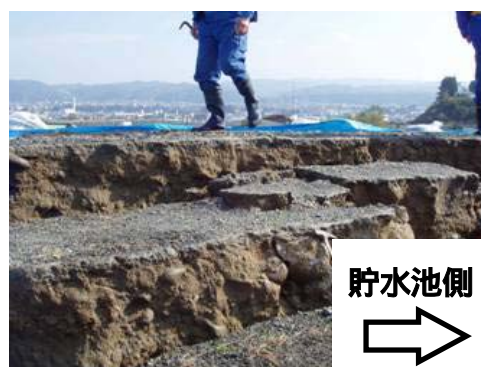
写真-7.2 天端亀裂による段差 (浅河原調整池)

天端のダム軸に平行な亀裂は、1984年の長野県西部地震における牧尾ダム⁴⁾や2003年の十勝沖地震における高見ダム⁵⁾などにおいても見られたが、これらのダムでは亀裂は表面の保護層内にとどまり、遮水ゾーンに至らないことを確認のうえ、保護層の復旧で補修を終えている。しかし、これらのダムの亀裂では、天端における上下流方向の強い振動応答による開口は見られたが、本堤で見られたような大きな段差は認められていない。さらに、亀裂の段差が最大70cmにも及ぶことを考えると、亀裂はかなり深い部分まで及んでいる可能性が想定された。

その結果、堤頂部さや土（砂礫質盛土材）の締固め密度が低く、上流側に円弧状のクラックが確認されたが、クラックは心壁まで貫通しておらず、心壁は殆ど損傷を受けていないことがわかっている。また、上流側堤頂部のさや土には、一部粘土質材料が使われていたことも確認されている。

1) の調査結果を受けて、クラックや沈下による損傷部を掘削撤去し、再盛立てを行うと同時に、高標高部の下流面勾配を 1 : 2.3 と緩勾配化することで、沈下に対する基本断面の回復を図った。

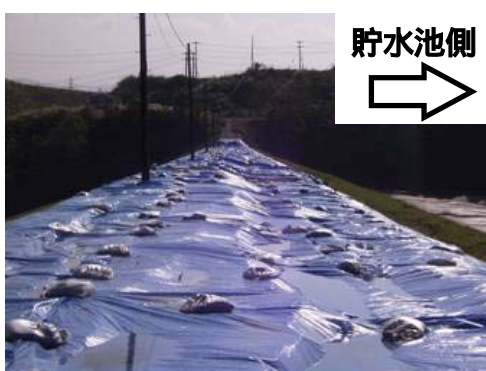
写真-7.3 天端亀裂のブルーシートによる保護 (浅河原調整池)

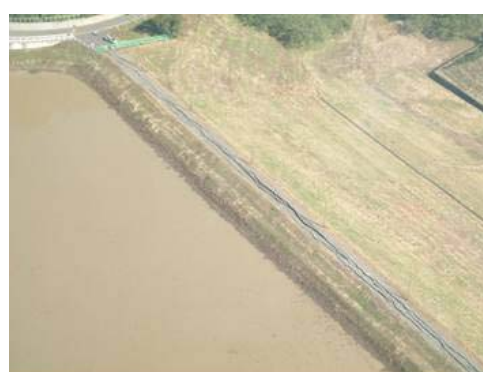
写真-7.4 地震後の水位上昇 (北陸地方整備局撮影) (浅河原調整池)

くことができず導水トンネル内に残った水が貯水池に流れ込み、一時的に高い水位にまで貯水位が上昇したとのことである(写真-7.4 参照)。その後、発電機を持ち込んでゲートを開き排水を行い、約 1 日で貯水池を空虚とするとともに、被害の状況や貯水状況を踏まえ、周辺に速やかに避難依頼を行ったとのことである。これは、ダムにおける水位低下設備の設置と自家発電設備の設置の重要性を再認識させられる事例であると考えられる。

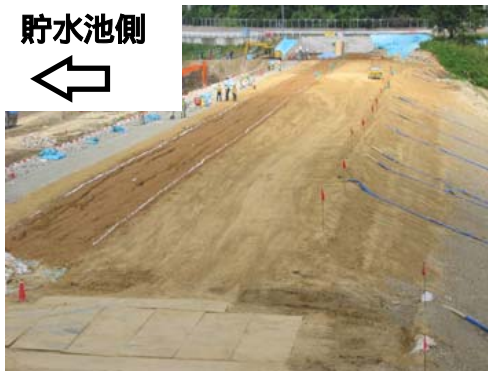
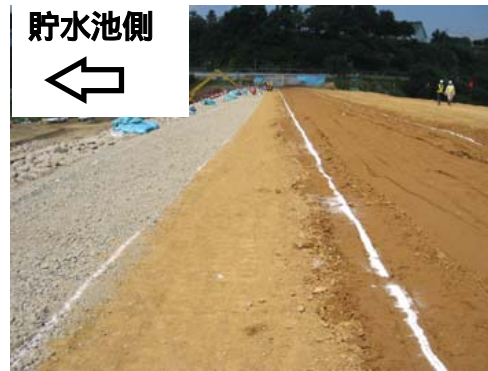
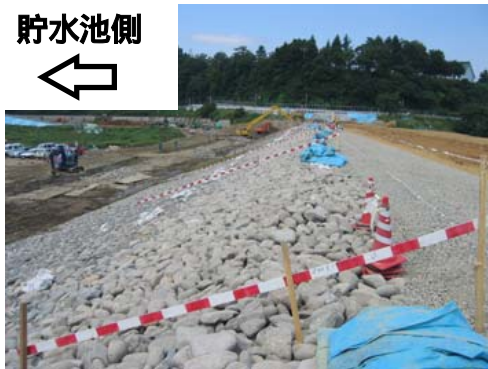
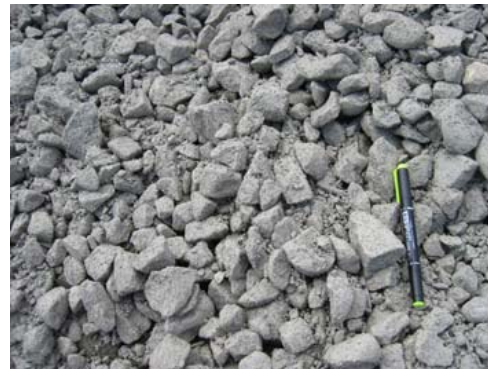
写真-7.5 堤体全景 (浅河原調整池)

写真-7.6 粗粒フィルター～さや土～心壁材 (浅河原調整池)

写真-7.7 上流側捨石工 (浅河原調整池)

写真-7.8 粗粒フィルター材 (浅河原調整池)

写真-7.5～7.8に復旧工事状況写真を示す。

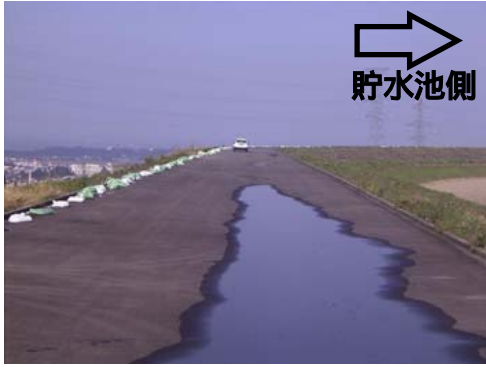
水池側の2箇所埋設計器ケーブル保護用H鋼が突出しており、その突出部の舗装との高低差が30～40cm程度ある。また、天端舗装面は明らかに貯水池側に傾斜している箇所があった(写真-7.9参照)。堤体の貯水池外側の天端から1m程度下がった部分で亀裂が堤軸方向に平行に100m程度発達し、亀裂発生位置より上部が陥没したように見える箇所があった(写真-7.10参照)。

写真-7.9 天端舗装面の傾斜
(新山本調整池)

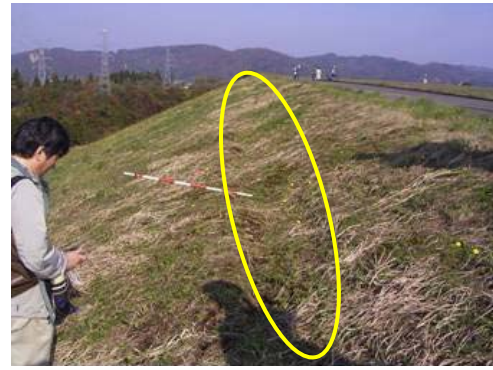
写真-7.10 貯水池外側のり面陥没
および亀裂 (新山本調整池)

また、貯水池外のり面の変状については、深さ1m程度の円弧すべりによるもので、堤体内に局部的に滞留してしまった水を成因とする湧水がそれを助長したものと推測されている。

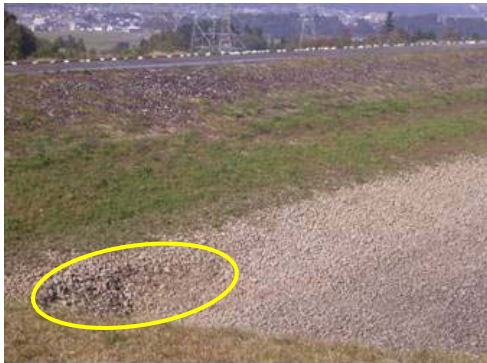
また、貯水池側のり面のリップラップに段差が認められる変状箇所が存在し(写真-7.11参照)、リップラップの下位標高部では玉石の底面が上を向いて

写真-7.11 貯水池側のり面リップラップの
段差 (新山本調整池)

その結果、貯水池側のり面の変状は、地震動によって表層に緩み領域が形成された後、一部にすべりを発生させながら沈下したものと考えられ、すべりの深さは最大で2.5m程度であることが確認されている。この沈下により、天端付近の部分が上流側に倒れ込むような変形が発生していると推定できる。このような変形挙動は、遠心力載荷模型実験や有効応力法に基づく弾塑性解析を用いた、大規模地震による中央コア型ロックフィルダムの被害形態についての研究結果^⑧と合致する。測量結果によれば、堤体は最大で約2%程度(最大で85cm)沈下しており、堤頂は貯水池側に傾斜し、上流側の沈下がやや大きいことが判っている。沈下量と堤高との間には高い相関が認められるため、

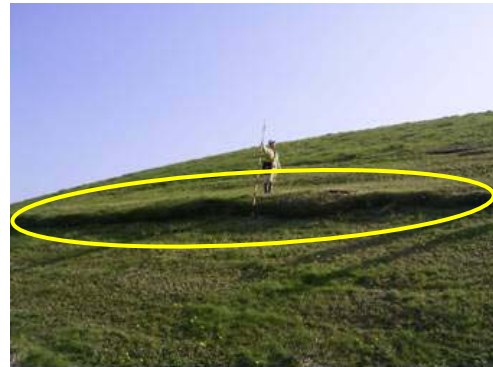
写真-7.12 貯水池外側のり面のはらみだし部
(新山本調整池)

いる箇所があるほか、一部噴砂と見られる痕跡が確認された。貯水池外側のり面においても、その中腹部にはすべり頂部と思われる滑落部とすべり末端部と推測されるはらみだし部が認められた(写真-7.12 参照)。その規模は、貯水池側から堤軸方向に長さ数十m程度×堤体横断方向に幅5mである。堤体のり尻の部分にある側溝には変位が認められなかった。

沈下部分の再盛立てにより基本断面の復旧を行うとともに、貯水池側のり面のリップラップ段差部および貯水池外側のり面のすべり・はらみ出し部について、変状部を掘削除去して再盛立を実施している。貯水池

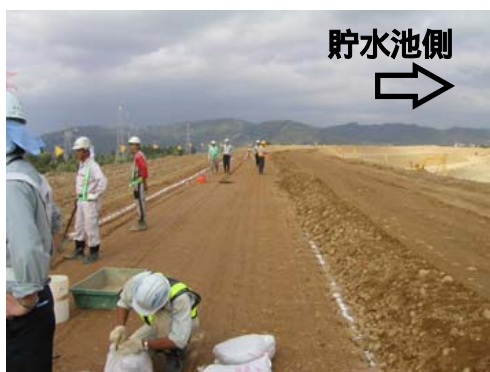
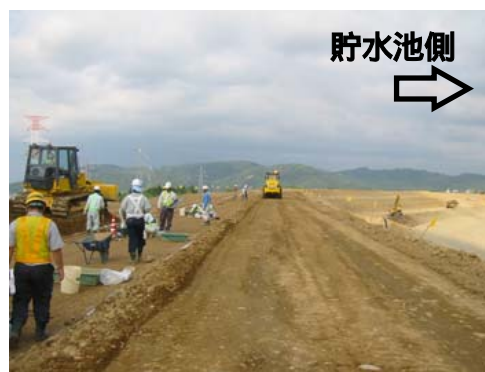
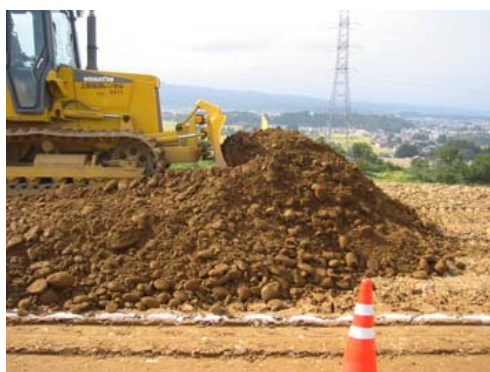
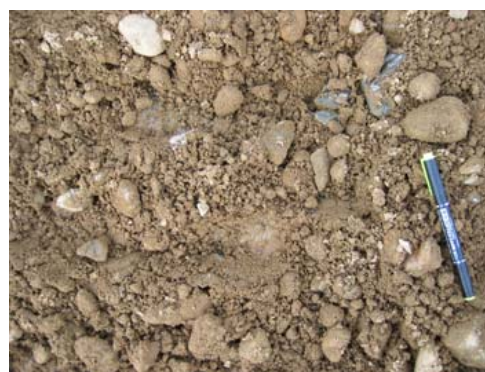
写真-7.13 コアゾーン全景
(新山本調整池)

写真-7.14 フィルターゾーン全景
(新山本調整池)

写真-7.15 フィルター材撒出し
(新山本調整池)

写真-7.16 フィルター材
(新山本調整池)

写真-7.13～7.16 に復旧工事状況写真を示す。

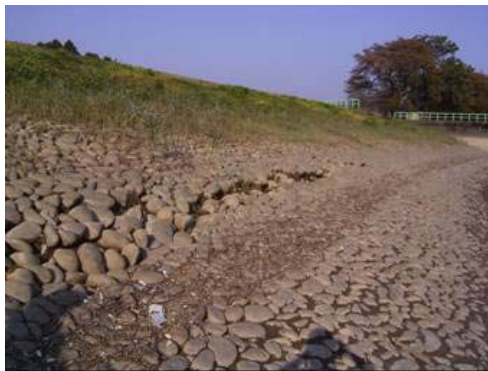
写真-7.17 貯水池側のり面のすべり変状 (山本調整池)

貯水池側のり面のリップラップに頂部で 50cm 程度の段差を伴うすべり変状が確認され (写真-7.17 参

照)、数箇所で噴砂も確認されている。段差の規模は、堤軸方向に長さ 10m×堤体横断方向に幅 5m 程度である。

トレンチ掘削調査によれば、段差部分はリップラップ直下の表層すべりによる浅いものであった。噴砂については、その発生位置は、本震および余震時の水位標高付近であった。発生原因としては、さや土表層の緩い砂部分が液状化し、リップラップとさや土の間の粘性材料による排水障害がこれを助長したものと考えられ、噴出源深度は 1m 程度とわかっている。堤頂

新山本調整池と同様に、沈下部分の再盛立てにより基本断面の復旧を行うとともに、貯水池側のり面のリップラップ段差部および噴砂部の復旧のために、上流面を掘削除去して再盛立てを実施している。止水壁境界部の空隙に対しては、空隙発生部まで心壁およびさや土を掘削撤去して再盛立を実施している。

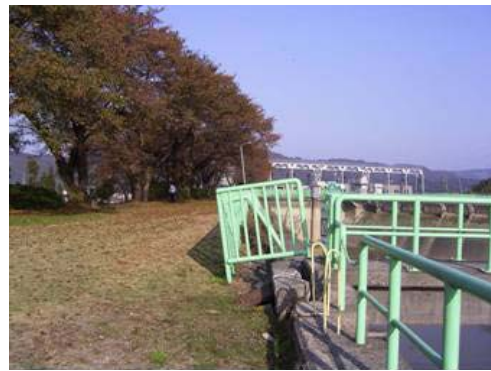
写真-7.18 取水設備周辺の地盤変状 (山本調整池)

堤頂部にはほとんど変状が認められていないが、集水槽 (取水工) 周辺の擁壁部の裏込め沈下が顕著であり (写真-7.18 参照)、この裏込め土と堤体の接合部付近の堤体天端に小規模な縦断亀裂が発生していた。

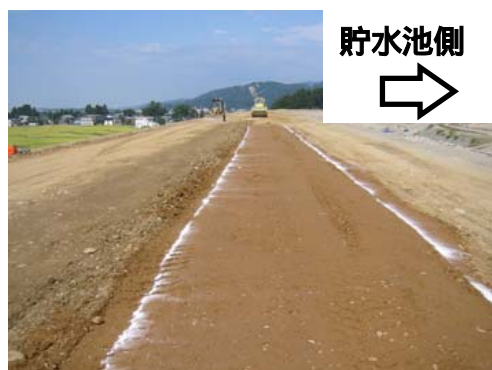
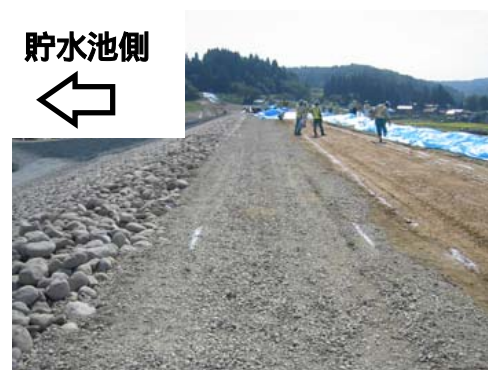
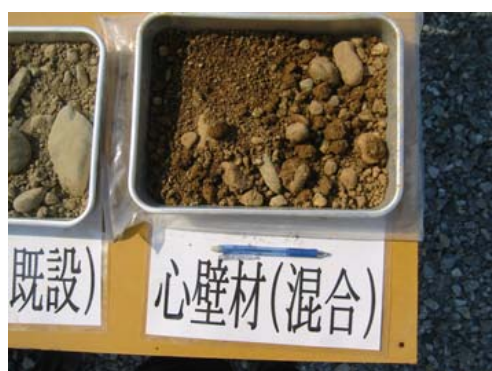
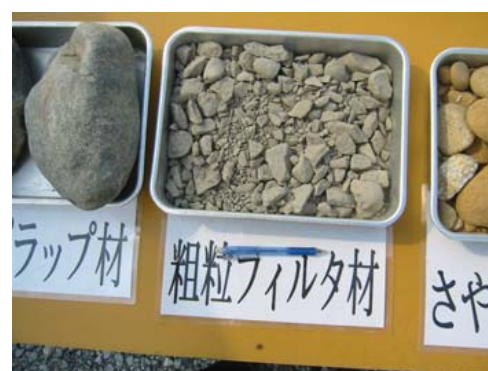
写真-7.19 コアゾーン全景
(山本調整池)

写真-7.20 フィルターゾーン全景
(山本調整池)

写真-7.21 心壁材料 (コア材料)
(山本調整池)

写真-7.22 粗粒フィルター材
(山本調整池)

写真-7.19～7.22に復旧工事状況写真を示す。

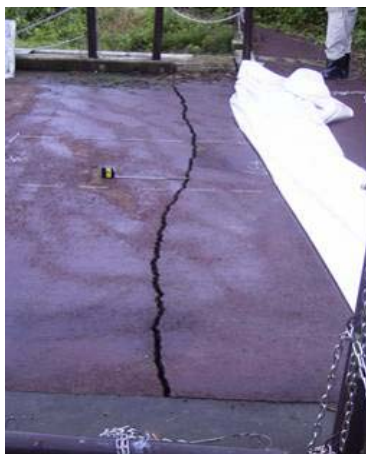
長福寺ダムの平面と堤体標準断面を図-7.9に示す。左右岸の地山取付け境界で上下流方向に横断する亀裂が発生していた。亀裂の開口幅は大きいところで5cmであった（写真-7.23参照）。この亀裂は、地震時に堤体が若干沈下し、堤体と地山に段差が生じたため発生したと考えられる。

写真-7.23 天端の上下流方向に発生した亀裂
(長福寺ダム)

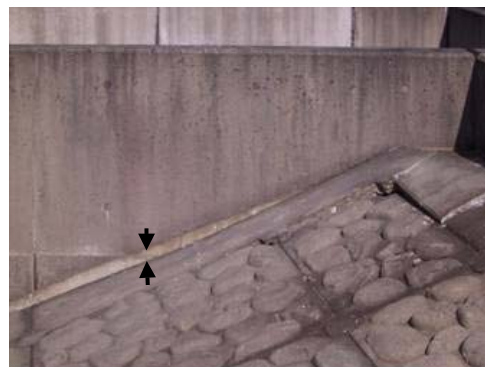
写真-7.24 洪水吐と張りブロック間の沈下
(長福寺ダム)

上下流のり面では、左岸側の洪水吐と上流側盛土の取付け部に段差が確認された。段差は約 7cm であった(写真-7.24 参照)。上流側のり面は張りブロックによって局所的な変状は判別しづらい状態であったが、目視上では大きな変状は認められなかった。

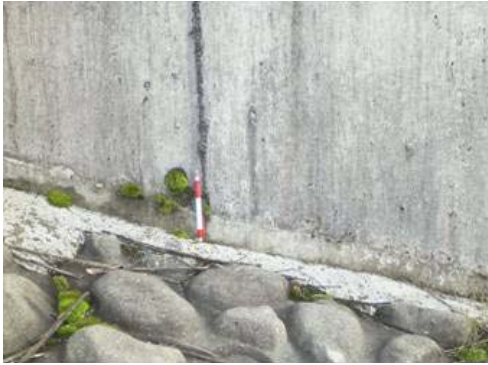
写真-7.25 洪水吐と張りブロック間の沈下
(坪山ダム)

上下流のり面では、右岸側の洪水吐と盛土の取付け部で段差が確認された。段差は約 7cm 程度であった(写真-7.25 参照)。下流のり面では3カ所の変状(すべり、崩壊状の亀裂)が発生していた(写真-7.26 参照)。

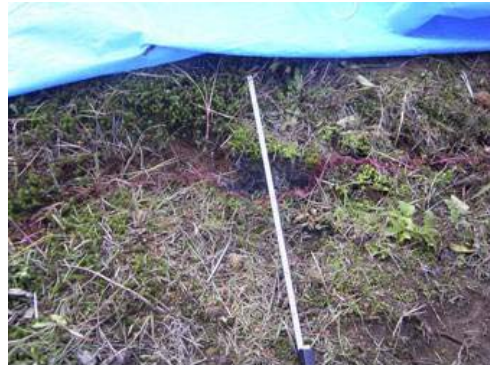
写真-7.26 下流のり面の亀裂
(坪山ダム)

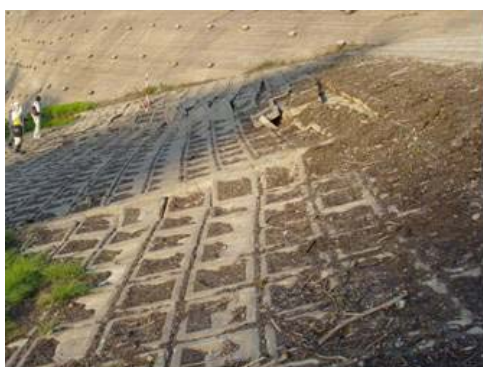
上流のり面では左岸中位標高からのり尻にかけて変位(全体として沈下)が見られ、のり先では上流側に水平移動している箇所が見受けられた。特に堤体左岸側の張りブロック部の変状(30cm 程度の陥没と段差)が顕著であった(写真-7.27、7.28 参照)。

写真-7.27 上流のり面の変状（川西ダム）

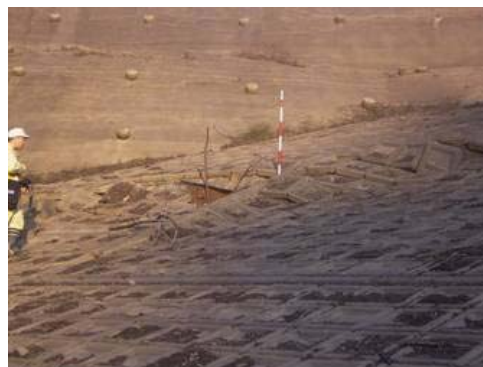
写真-7.28 上流のり尻から見た左岸上流のり面の変状（川西ダム）
