第 8 編 道路施設

道路橋

Highway Bridges

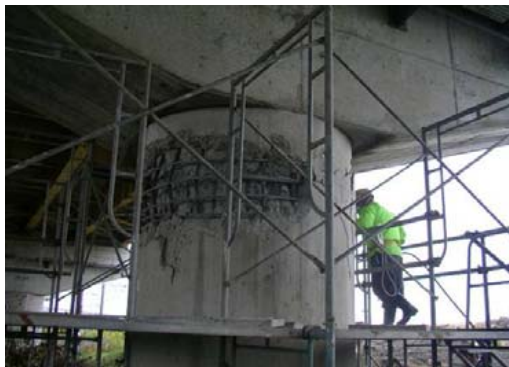
地震により、下り線（柏崎方面）のP5橋脚の軸方向鉄筋(D32)の段落し位置でかぶりコンクリートの剥落、軸方向鉄筋のはらみだし、帯鉄筋(D16、150mm間隔で配筋)の重ね継手のはずれが生じた（写真-8.2.3、写真-8.2.4）。また、P6橋脚でも斜めひびわれとかぶりコンクリートのうきが確認された。その他の橋脚では、橋脚柱上部に水平及び斜めひびわれが生じていた。さらに下り線A2橋台上におけるBP支承5基の移動制限ストッパー部に破損が確認された。特に両外桁のストッパーの変形が著しく、一部破断も確認された。

写真-8.2.3 P5橋脚の断面損傷状況

橋脚については、地震後10月26日から断面修復、炭素繊維シート巻立て（P5及びP6橋脚）ならびにひびわれへの樹脂注入（P5、P6橋脚以外）による応急復旧が行われた（写真-8.2.5、写真-8.2.6）。

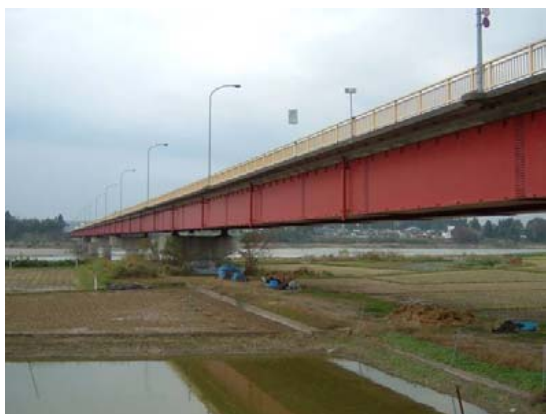
写真-8.2.7 小千谷大橋（手前が起点側）

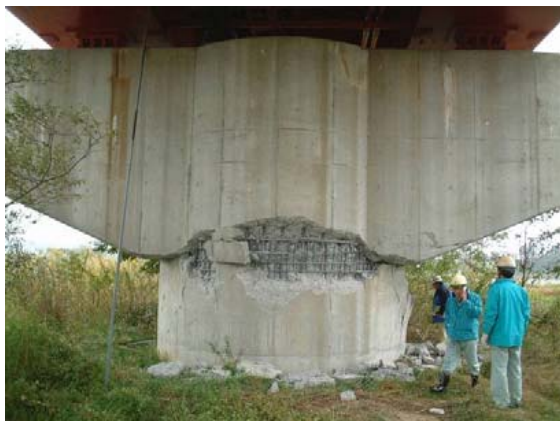
国道17号小千谷大橋は、1982年に竣工した信濃川を渡河する橋梁である（写真-8.2.7）。上部構造は、起点側（右岸側）から4径間と3径間の連続鋼箱桁、下部構造は円形RC橋脚、支承部はピン・ローラー支承である。なお、右岸側には側径間が1径間あり全8径間となる。このうち、4径間連続桁の固定部にあたるP2橋脚の柱部と横梁部の境界付近において、かぶりコンクリートの剥落、軸方向鉄筋のはらみだし、帯鉄筋の重ね継手のはずれ、斜めひびわれが生じた（写真-8.2.8～写真-8.2.10）。可動支承のみを有する橋脚のうち、P4、P6及びP7橋脚の上流方向に水平及び斜めひびわれが生じた（写真-8.2.11）。この他に、支承部の移動制限ストッパー部やサイドブロック等の損傷（写真-8.2.12、写真-8.2.13）、3径間連続桁固定支承部の箱桁下フランジの変形、支承上補剛構造の局部座屈・亀裂が生じた（写真-8.2.14、写真-8.2.15）。10月26日から、P2橋脚では断面修復ならびに炭素繊維シート巻立てによる応急復旧が行われた（写真-8.2.16）。

写真-8.2.8 P2橋脚の損傷状況

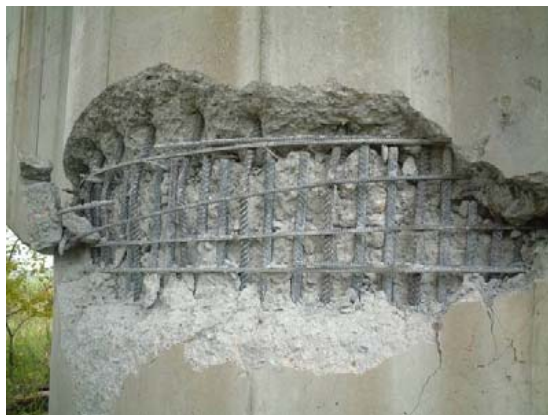
写真-8.2.9 P2橋脚の損傷状況（拡大：P1側）

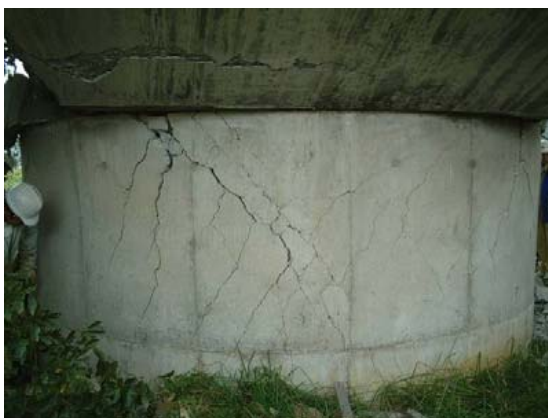
写真-8.2.10 P2橋脚の損傷状況（拡大：上流側）

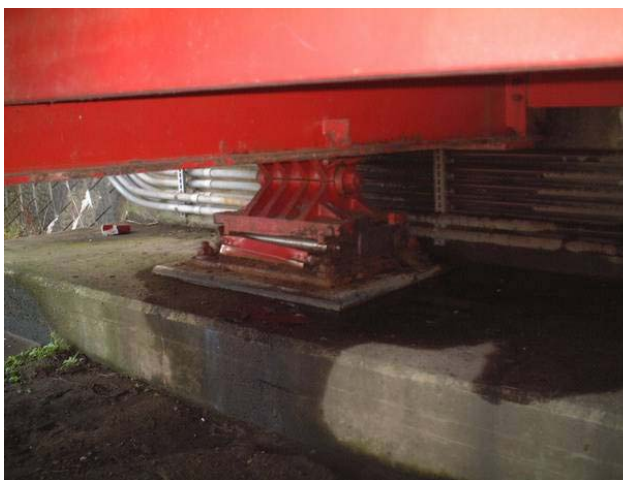
写真-8.2.12 可動支承の損傷状況 (A2 橋台)

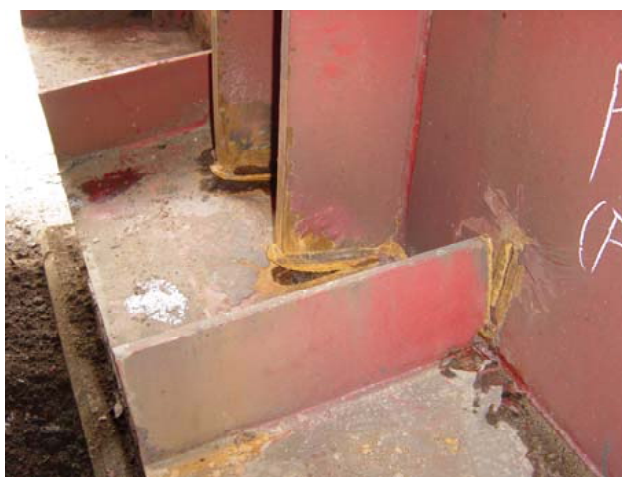
写真-8.2.15 箱桁端部支承上補剛構造の損傷状況 (P4 橋脚上)

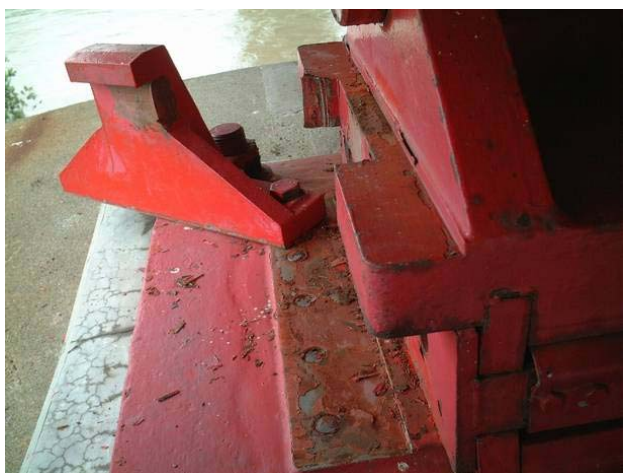
また、右岸側の小千谷ランプ橋においては支承のサイドブロックの損傷が見られた。

写真-8.2.13 支承サイドブロックの損傷(P6橋脚上)

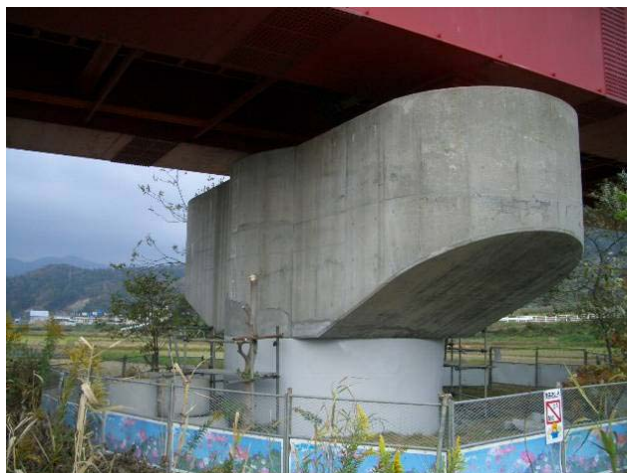
写真-8.2.16 P2橋脚の炭素繊維シート巻立てによる応急復旧状況

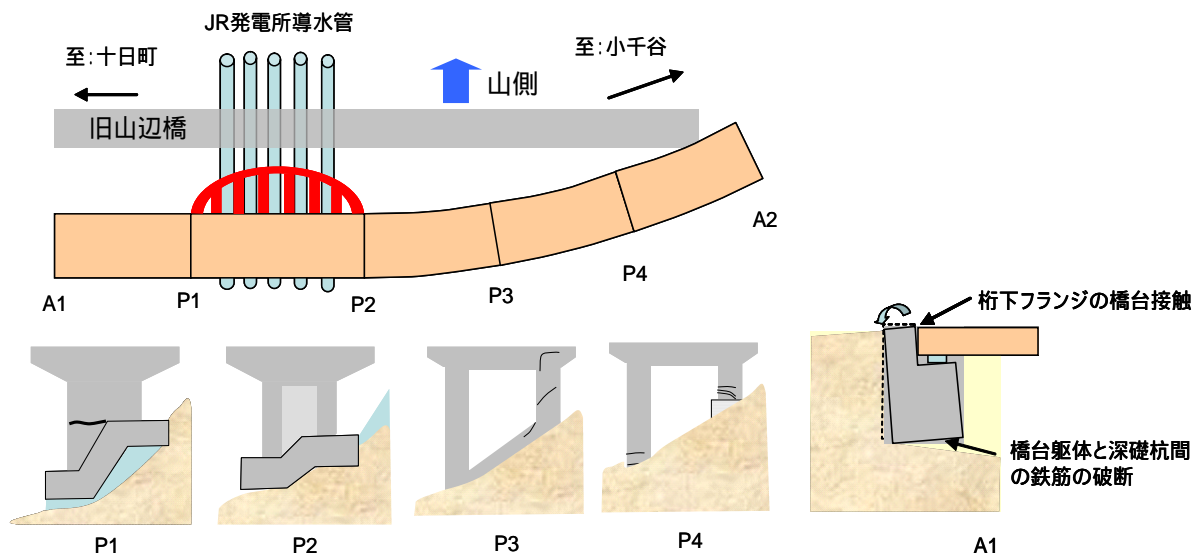
図-8.2.4 山辺橋の周辺状況と下部構造の損傷状況

A1橋台は、橋台背面盛土の沈下その他、固定支承の移動制限ストッパー部が破断し、桁の下フランジがパラペットに衝突してジョイント部の遊間も無くなっていたが（上フランジ側は逆に遊間が広がっていた）、橋台躯体には衝突痕が残る程度で損傷がなかった。また、橋台基礎周辺地盤が沈下し、橋台躯体部と深礎杭間の鉄筋が破断しているのが確認された（写真-8.2.25）。これら2点をあわせると、橋台が足下をすくわれる形で前面に押し出され、傾斜したものと考えられる（図-8.2.4の右の図）。

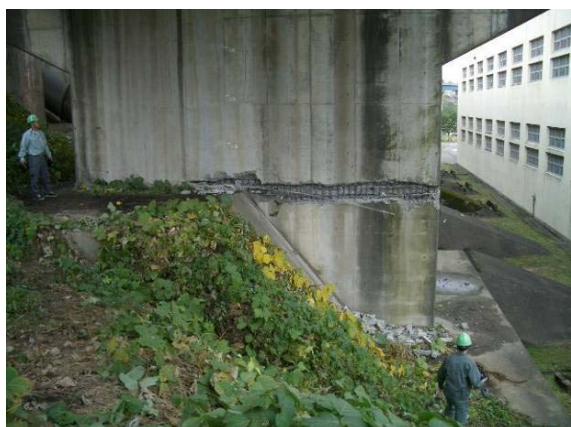
ローゼ桁固定側（単純桁側は可動）のP1橋脚において、かぶりコンクリートの剥落、軸方向鉄筋のはらみだし、帯鉄筋の重ね継手のはずれが生じた（写真-8.2.18）。損傷の程度はA1橋台側の面の方が大きく、P2側はかぶりコンクリートが剥離している状態であった（写真-8.2.19）。これらの損傷位置は、壁式橋脚の山側半分ほどの基部にあたり、断面の剛性が急変しているところである。また、この橋脚のフーチング下面では深礎杭の頭部が露出していたが、これは周辺の斜面や擁壁部が沈下したためと考えられる。ローゼ桁可動側のP2橋脚についても基礎周辺は同様な状況であったが、橋脚自体に損傷は見られなかった（写真-8.2.20）。

写真-8.2.18 P1橋脚の損傷(A1橋台側、かぶりコンクリートの剥落、軸方向鉄筋のはらみだし、帯鉄筋の重ね継手のはずれ)

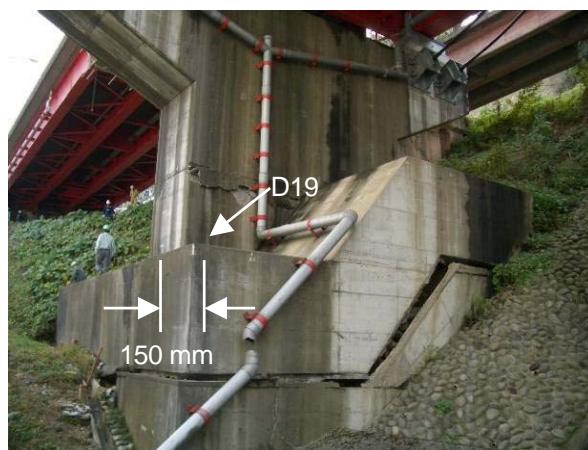
写真-8.2.19 P1橋脚の損傷(P2橋脚側)

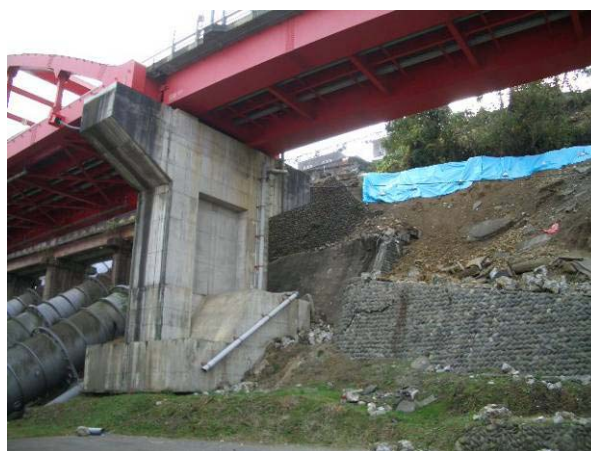
写真-8.2.20 P2橋脚 (P3橋脚側)

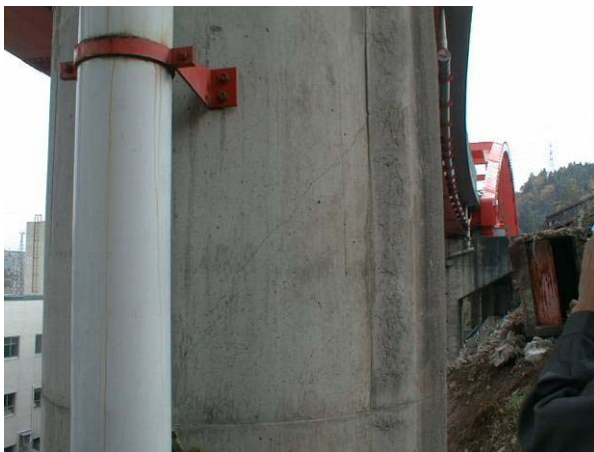
P3橋脚（写真-8.2.21）では、山側の柱部の上部に位置する梁部に縦ひびわれが生じた。このひびわれは、この柱の谷側からかぶりコンクリートの厚さ分内側の位置付近を起点に上方に延びており、梁上端付近で山側に曲がるように生じていた（写真-8.2.22）。さらに、山側の短柱では柱の中間付近に斜面に沿う方向にせん断ひびわれが生じていた（写真-8.2.23）。また、斜面に沿って設置されている中間梁についても、山側の柱基部付近から谷方向にひびわれが生じていた。谷側では深礎杭の頭部が露出していた。

写真-8.2.23 P3橋脚短柱側面の斜めひびわれ

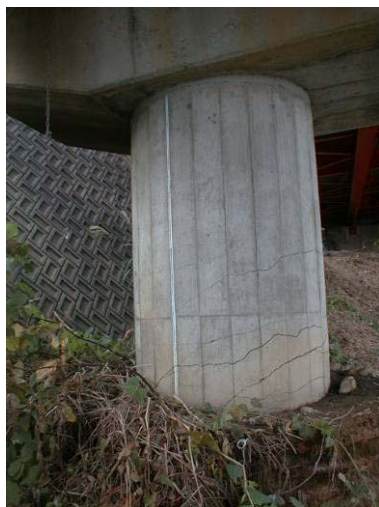
P4橋脚では、山側の短柱の基部付近から柱高さの半分程度にわたり水平および斜めひびわれが生じており、深礎杭の頭部が露出していた（写真-8.2.24）。さらに、谷側の長柱では、柱基部付近で水平ひびわれが発

写真-8.2.24 P4橋脚（短柱側）の水平・斜めひびわれ

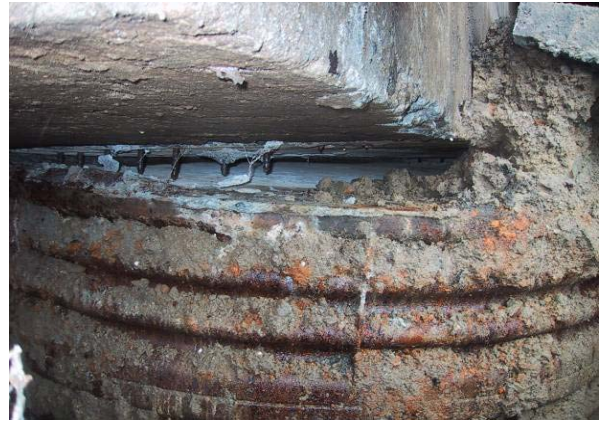
写真-8.2.25 A1橋台部における橋台躯体と深礎杭間の鉄筋の破断

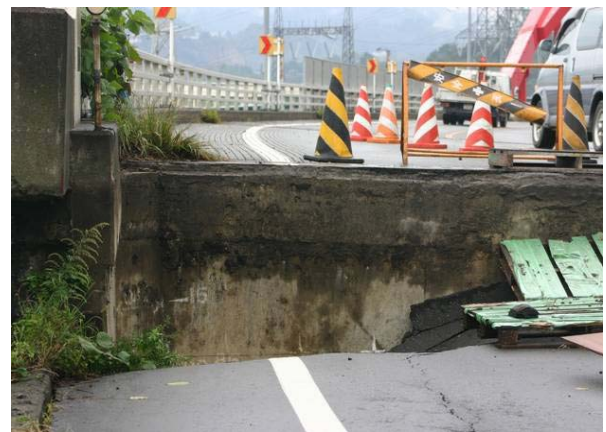
A2橋台は、橋台背面盛土が1m程度沈下した他（写真-8.2.26）、固定支承の移動制限ストッパー部が破断していたが、こちらも橋台躯体には損傷は見られなかった。また、橋台周辺地盤の沈下により深礎杭の頭部が露出していたが、A1橋台のような鉄筋の破断は確認できなかった。

写真-8.2.26 A2橋台背面盛土の沈下

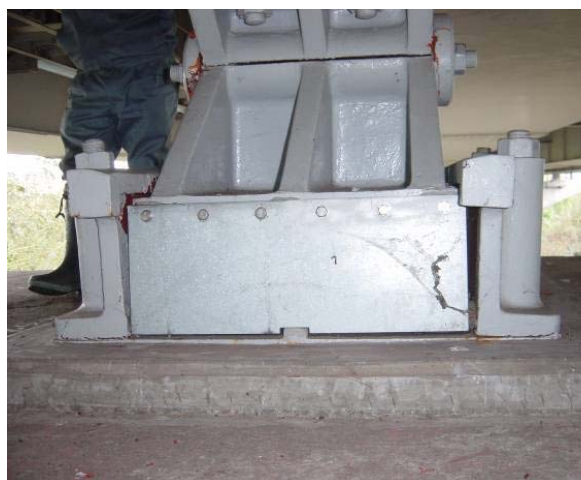
長岡大橋では、支承カバープレート及びサイドブロックの変形、ロッカーローラー支承の傾斜、主桁ウェブの変形等が生じた（写真-8.2.28）。また、支間の中央部における添架管の破損や高欄の破損も見られた。

写真-8.2.28 サイドブロックの変形（長岡大橋）

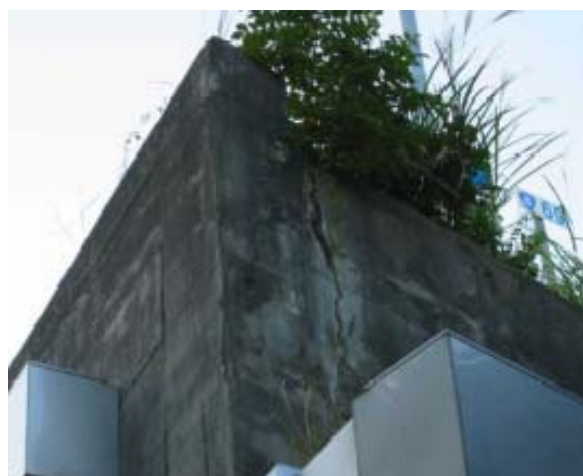
宮本橋では、橋台ウイング部にひびわれが生じた（写真-8.2.29）。

写真-8.2.29 A2 橋台ウイング部のひびわれ（宮本橋）

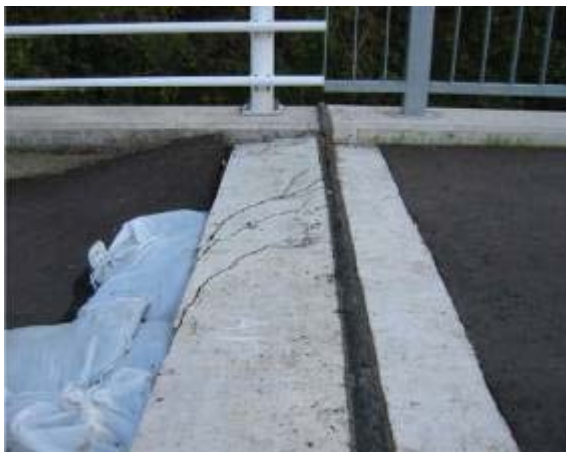
観音橋側道橋では、橋台パラペットと桁の衝突に起因すると考えられるひびわれが見られた。（写真-8.2.30）。

写真-8.2.30 橋台パラペットのひびわれ（観音橋側道橋）

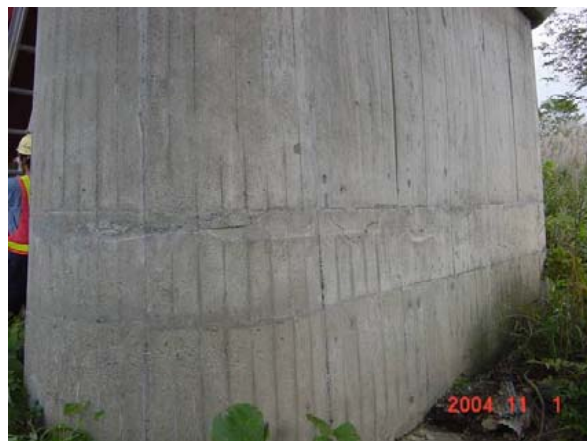
堀之内橋では、P1 橋脚の固定支承においてサイドブロックの変形・脱落及び支承ピンの橋軸直角方向へのずれ、ピンカバーの脱落が見られ、支点上の桁ウェブ面にはらみが生じた（写真-8.2.32）。また、P2 橋脚の高さ方向中心部と、地表面付近に水平ひびわれが生じた（写真-8.2.33）。

写真-8.2.33 P2 橋脚の水平ひびわれ（堀之内橋）

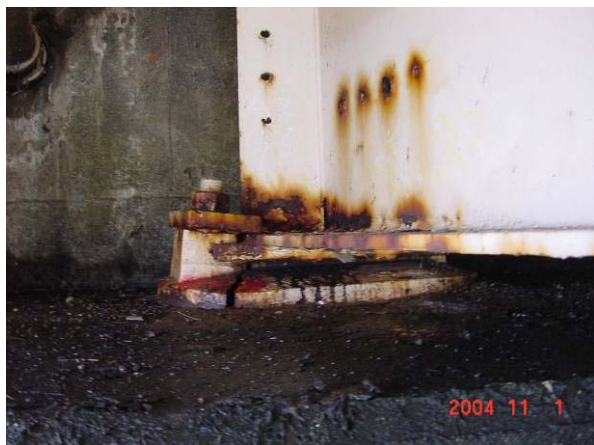
写真-8.2.31 A2 橋台部支承下沓のわれ（新佐梨橋）

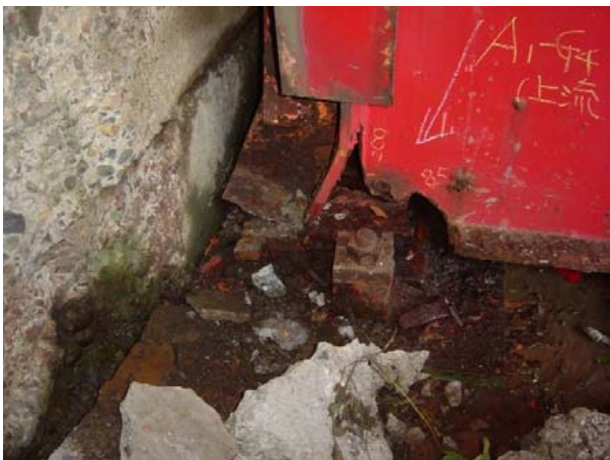
和南津橋では、小出側A1橋台上ではパラペットのひびわれ、主桁端部の腐食の激しい部分での損傷や、添架物の破損が生じた（写真-8.2.34、写真-8.2.35）。また、P1、P2間のゲルバー部において桁間連結部の固定ボルトの損傷やサイドブロックの損傷が見られた（写真-8.2.36）。さらに、小千谷側A2橋台においても、桁の衝突による橋台パラペット部下端のひびわれ・剥離が生じた。

写真-8.2.34 A1 橋台上主桁の損傷（和南津橋）

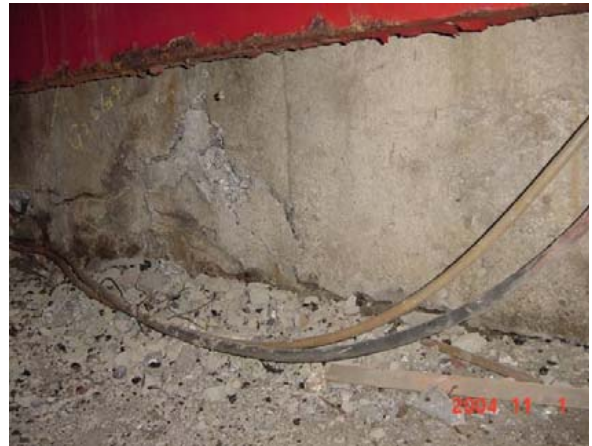
写真-8.2.35 橋台パラベットのひびわれ（和南津橋）

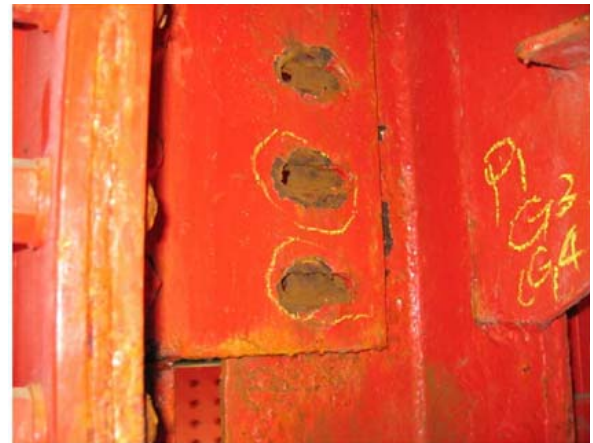
写真-8.2.36 P1-P2 ゲルバー部におけるボルトの破損（和南津橋）

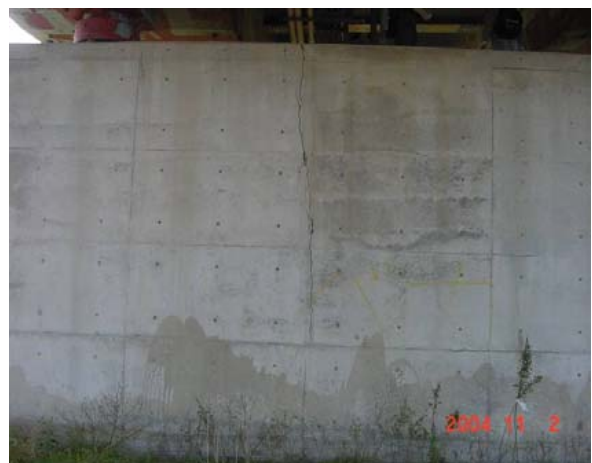
越の大橋では、P1橋脚において垂直方向へ貫通ひびわれが生じた（写真-8.2.37）。また、P1橋脚の固定支承の支承セットボルトの破断（写真-8.2.38）及びサイドブロックの破損が生じた。P2においても可動支承のサイドブロックの破損、支点上垂直補剛材の座屈変形や亀裂、対傾構の変形が生じた。

写真-8.2.37 P1 橋脚の垂直ひびわれ（越の大橋）

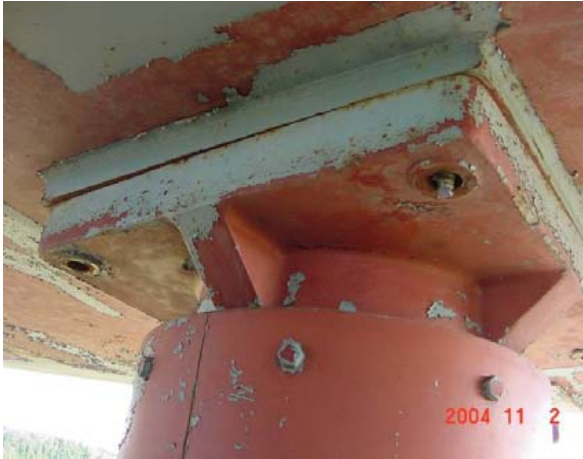
写真-8.2.38 ピボット支承セットボルトの破損
(越の大橋)

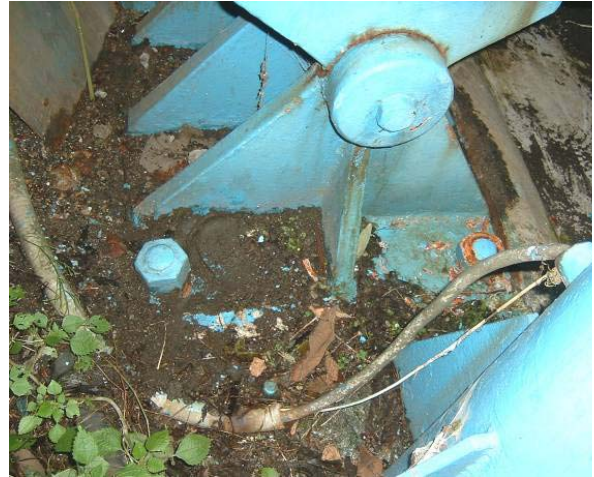
魚沼橋では、右岸側橋台のランガー桁固定支承部のアンカーボルトが若干抜け出るとともに（写真-8.2.41）、ランガー桁可動側の橋脚上の側道橋側固定支承における沓座モルタルのわれ、側道橋部と車道橋部の衝突による車道地覆コンクリートのわれが生じた。また、側道橋では兩岸橋台上の沓座コンクリートの損傷が見られた。

写真-8.2.41 ランガーアーチ固定支承部のアンカーボルトの引き抜け(魚沼橋)

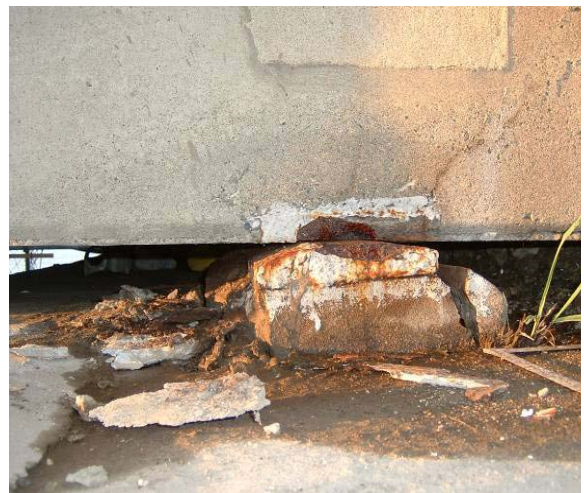
栄橋では、桁コンクリートのひびわれおよび線支承沓座モルタルのわれが生じた（写真-8.2.42）。

写真-8.2.42 桁コンクリートおよび支承沓座モルタルの剥離(栄橋)

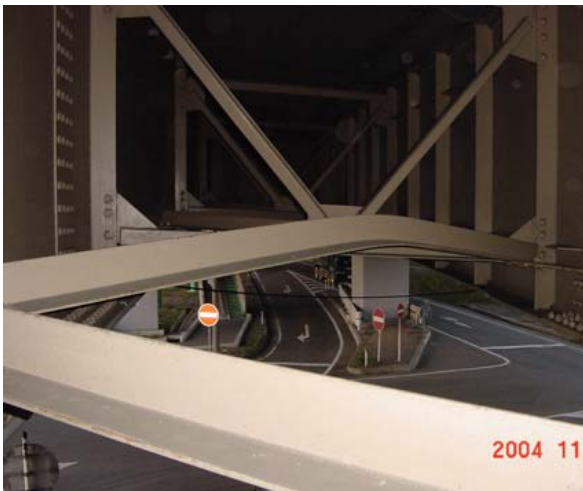
十日町高架橋では、中空床版桁の支承アンカーバーの損傷及びゴム支承の残留変形がA1～P12の間で見られた（写真-8.2.39）。また、P12からP18の連続鉄桁部における対傾構・下横構の変形（写真-8.2.40）や、床版下面のコンクリートの剥離、主桁ウェブ突合せ溶接部塗膜剥離が生じた。A1～P12の間の橋脚基部では、液状化による噴砂及び地割れが確認された。

写真-8.2.40 連続鈑桁における対傾構・下横構の変形(十日町高架橋)

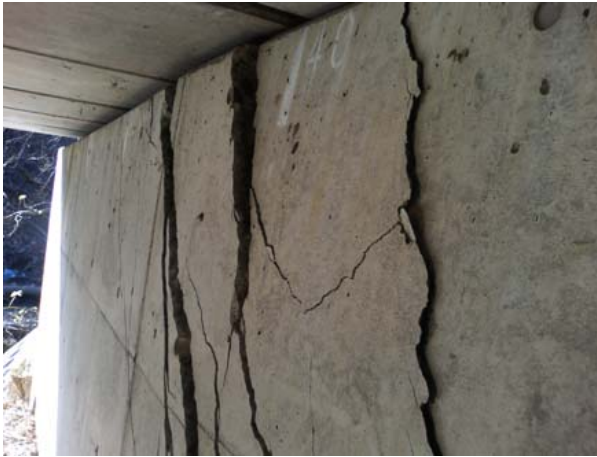
錦鯉橋では、両橋台の基部が河川側に移動して橋台背面方向へ傾斜し、背面土工部が沈下するとともに、橋台躯体に斜めひびわれが生じた（写真-8.2.44）。

写真-8.2.44 橋台に生じた斜めひびわれ（錦鯉橋）

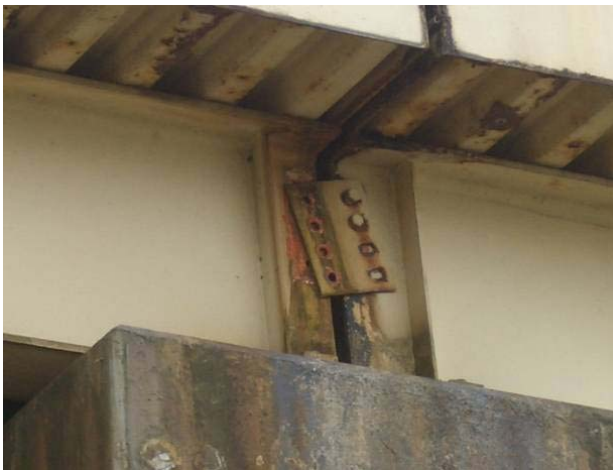
旭橋では、右岸側橋脚2基に水平ひびわれが生じた。また、上流側の側道橋では、右岸側橋台部で桁との衝突による橋台の破損、沓座モルタルのわれ、アンカーボルトの抜け出しが生じた。下流側の側道橋では、右岸から7～8径間目付近の桁間連結プレートのボルトがはずれた（写真-8.2.45）。

写真-8.2.45 桁間連結プレートとボルトのはずれ（旭橋）

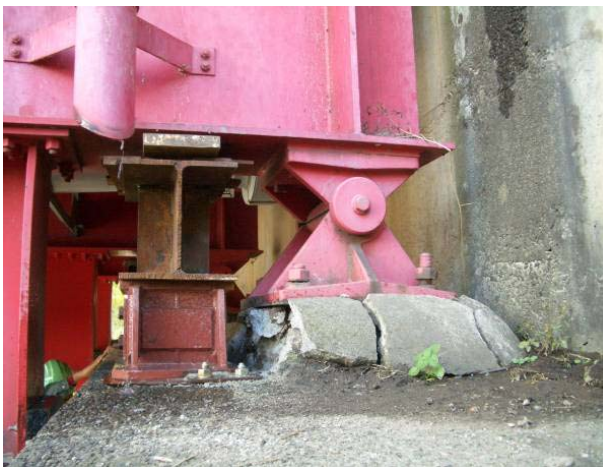
宮中橋では、左岸側橋台の支承部（固定支承）で沓座モルタルが剥落し、支承のアンカーボルトが露出するとともに、抜け出しも生じており、応急処置としてH鋼の仮受けが施されていた（写真-8.2.46）。また、右岸側橋台の支承部では中央の主桁の下フランジの変形、左岸から1本目の橋脚上のかげ違い部では単径間側可動支承の移動制限ストッパー部の変形をそれぞれ確認した。

写真-8.2.46 左岸側橋台部支承部の損傷状況（宮中橋）

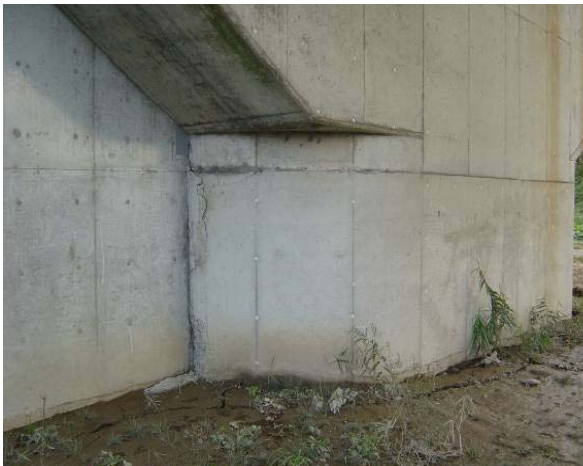
大手大橋では、既設橋のP1橋脚と下流側に建設されたRC小判型橋脚を連結するRC壁連結部でかぶりコンクリートのひびわれおよび剥落が生じた（写真-8.2.47）。

写真-8.2.47 RC 壁連結部でのかぶりコンクリートの剥離（大手大橋）

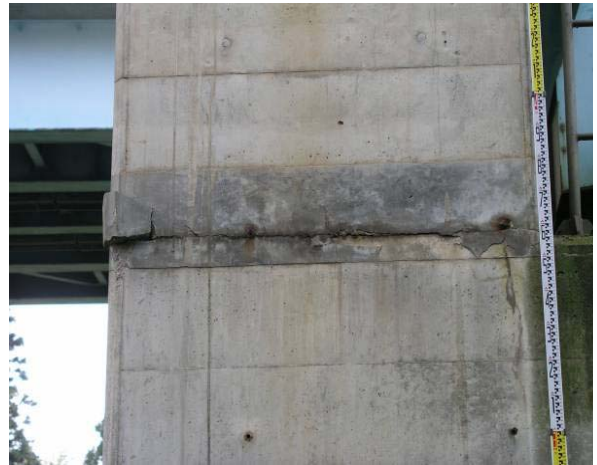
塩殿橋では、橋脚のかけ違い部には震災前のものと思われる補修跡が見られたが、その箇所に水平ひびわれが見られ、補修モルタルの一部が欠けていた（写真-8.2.48）。

写真-8.2.48 橋脚かけ違い部の水平ひびわれ（塩殿橋）

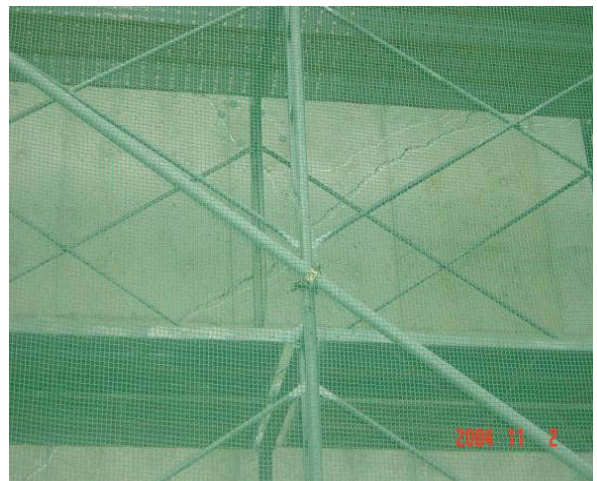
芋川橋では、下り線の固定支承を有する橋脚1基で橋軸直角方向の面にせん断ひびわれが生じた（写真-8.2.49）。また、桁衝突により高欄および橋台が損傷した（写真-8.2.50）。なお、この他に、本橋では支承部の破損が報告されている。

写真-8.2.49 固定橋脚に生じたせん断ひびわれ（芋川橋）

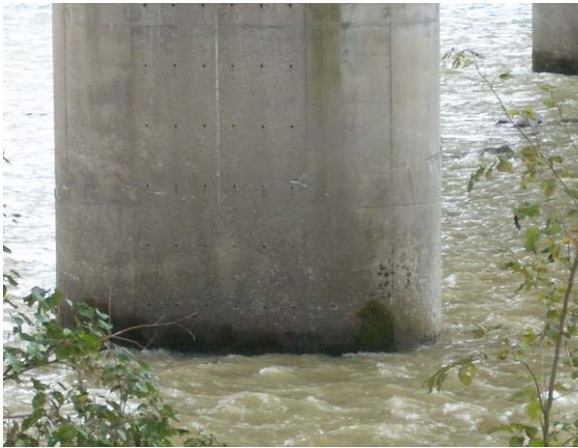
根小屋橋では、両端の橋台から1本目の橋脚で、いずれも水面から1.5m程の高さに水平ひびわれが生じた（写真-8.2.51）。また、右岸側橋台の固定支承の移動制限ストッパー部の破断及び橋台ウイング部のひびわれ、左岸側橋台の可動支承の移動位制限ストッパー部に衝突痕を確認した。

写真-8.2.51 橋脚に生じた水平ひびわれ（根小屋橋）

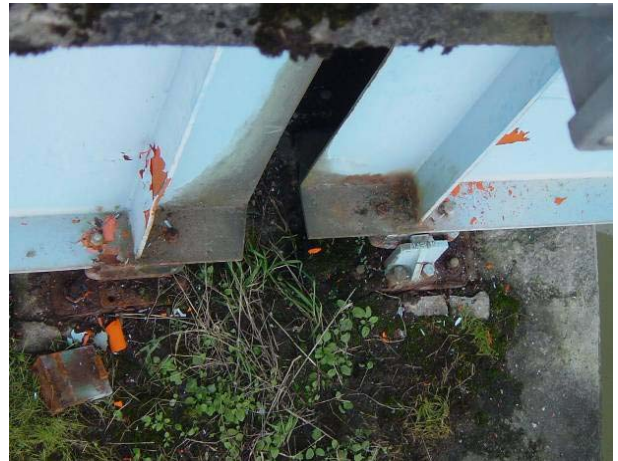
西倉橋では、2連のかけ違い部のジョイント部に段差が生じており、その差は車道部の下流側45mm程度、上流側5mm程度となっていた。かけ違い部橋脚上の右岸側連続桁下流側主桁における支承で、ボルト破断によるサイドブロックの損傷、支点上垂直補剛材の座屈が見られた（写真-8.2.54）。この箇所では、路面段差の程度から、ローラーが抜け出していたものと考えられる。一方、段差が軽微であった上流側の支承部は、

写真-8.2.54 支点上垂直補剛材の座屈（西倉橋）

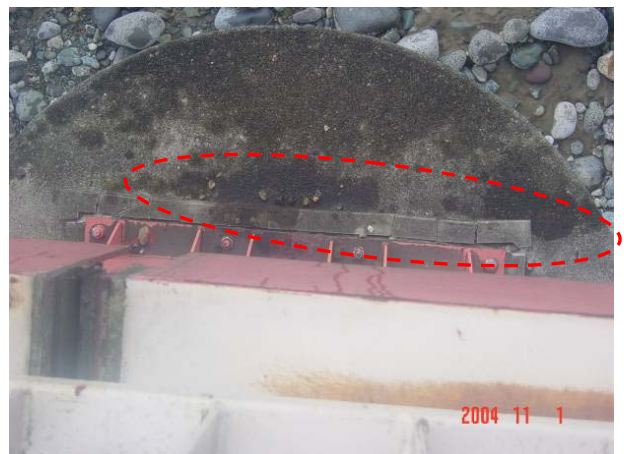
姿大橋では、側道橋部で支承アンカーボルトの若干のずれ、橋脚天端の沓座モルタルの破損が生じた（写真-8.2.55）。

写真-8.2.55 沓座モルタルの損傷（姿大橋）

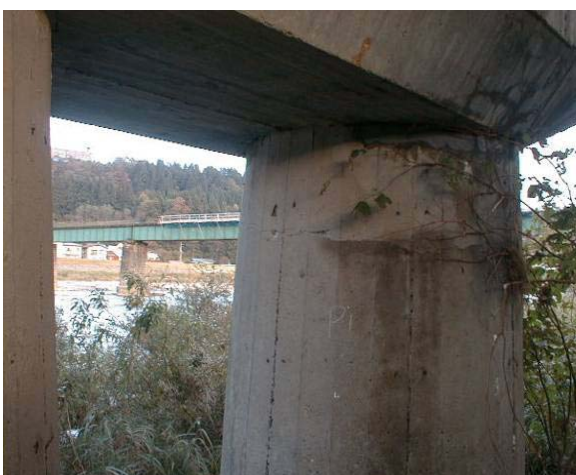
川口橋では、左岸側1本目の橋脚の上流側柱部の柱頭部付近に水平ひびわれが、また、右岸側1本目の橋脚の上流側梁接合部に水平ひびわれ、下流側柱部に斜めひびわれが生じた（写真-8.2.53）。さらに車道部と側道部の衝突により側道地覆コンクリートが損傷した。

写真-8.2.53 左岸側 1 本目の橋脚の上流側柱頭部に生じた水平ひびわれ（川口橋）

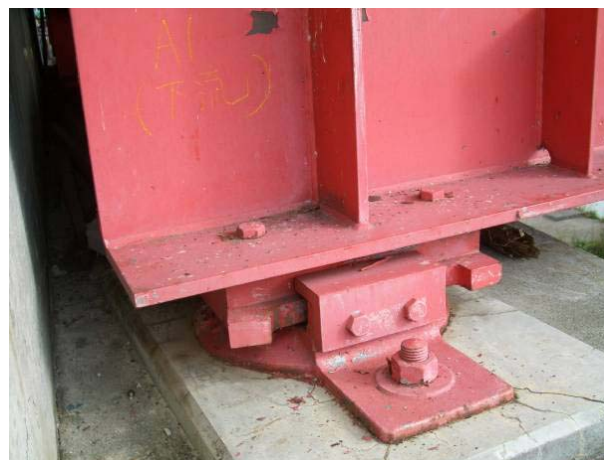
宇賀地橋では、両端橋台の parapet 基部付近でひびわれ及び剥離が生じるとともに、両端橋台部の可動支承の移動制限ストッパー部が変形した（写真-8.2.56）。

写真-8.2.56 可動支承上沓の変位制限ストッパー部分の変形（宇賀地橋）

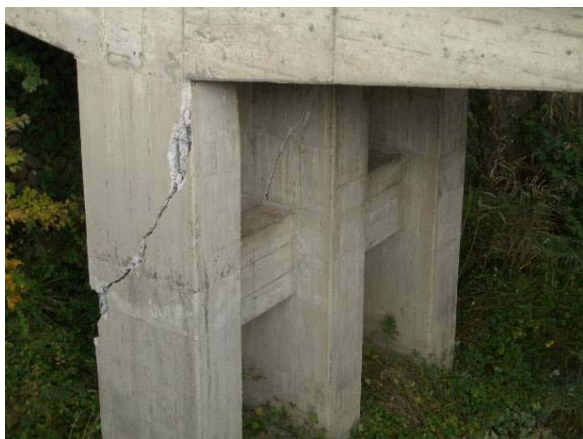
県道589号線（旧国道17号線）の浦柄橋の上流部にある旧橋では、長岡側の三柱ラーメン柱部のうち2柱に斜めひびわれが生じ、一部かぶりコンクリートが剥落して鉄筋が露出していた（写真-8.2.57）。

写真-8.2.57 ラーメン柱部に生じたせん断ひびわれ（浦柄橋旧橋）

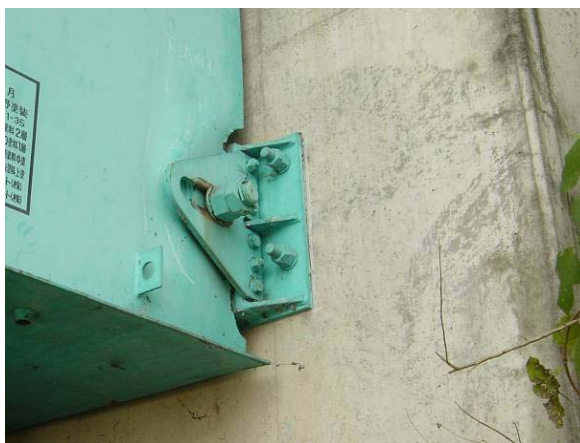
川井大橋では、橋台部の落橋防止装置の面外曲げ変形とその取付け部ウェブの座屈変形が生じた（写真-8.2.58）。また、その近傍のソールプレートと支承の間では 1 mm 程度のずれが生じた。

写真-8.2.58 橋台部落橋防止装置の変形状況（川井大橋）

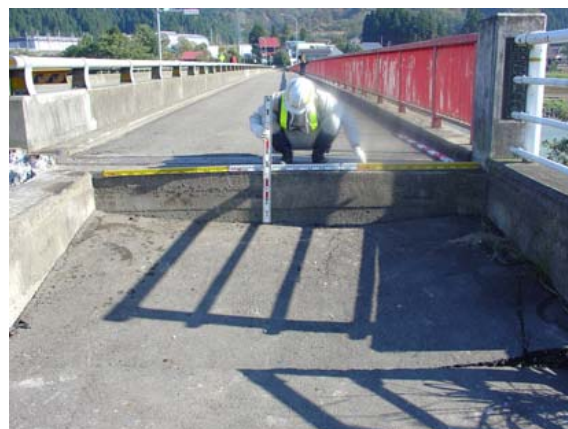
写真-8.3.6に和南津橋右岸側の橋梁取付部の段差の様子を、図-8.3.14に取付盛土の被災箇所の断面図をそれぞれ示す。和南津橋の新潟側取付部では、盛土高約9m、のり勾配1:1.5の盛土が全体的に沈下するとともに、拡幅で腹付けされた上り線側の路肩や下り線側歩道部が、旧盛土線に沿ってすべるように沈下し、盛土のり肩からのり尻にかけて大きく変形した。この沈下により、両路肩付近には開口亀裂(最大20cm)、段差

(最大40cm)が発生した。盛土のり尻部ではブロック積・ブロック張の目地・ブロック間の開きや石積擁壁が崩壊した。図-8.3.14に示したボーリング調査の結果から、旧盛土と腹付け盛土の境界部に腐食物を含むシルト層が分布し、腹付け盛土のほうが旧盛土に対してN値が相対的に低いことがわかる。したがって、被災の原因としては、旧盛土と拡幅盛土の強度の違いにより、腹付け盛土が旧盛土との境界に沿って変位したものと考えられる。

写真-8.3.6 橋梁取付部の段差状況 (国道17号)

復旧方針として、橋梁取付部については、盛土全体の沈下については、沈下したものの特に地すべり的な滑動ではないことから、盛土嵩上げで対処することが検討された。ただし、路肩及び表層のり面の滑落については、過去の拡幅工事で腹付された盛土が地震により揺すられて旧盛土線に沿ってすべるように沈下したものであるため、この腹付け部分を一時撤去、段切り後に腹付け・転圧により盛土の強度を上げるとともに、のり面は鋼製のり枠で補強することが検討された。切盛区間では、亀裂の発生が著しい車道中心から下り線側について路床入れ替えを行い、舗装は全層打ち換えすることが検討された。

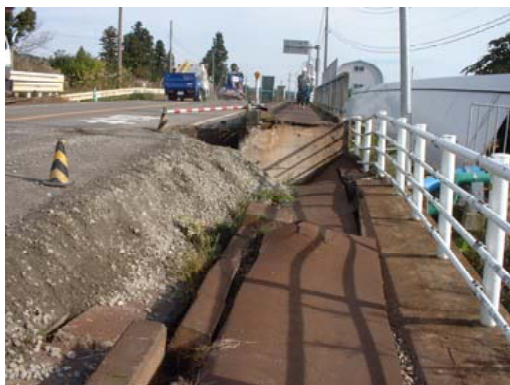
重力式擁壁では高さの低いものでは、斜面・盛土上に設置された擁壁が斜面・盛土の変状に伴い被害を受ける例が見られる。写真-8.3.33は、国道351号（小千谷市ひ生地区）のJR上越線を跨ぐ跨線橋の高さ約15mの取付け盛土がすべり破壊を起こし、これに伴い盛土が大きく沈下するとともに、高さ約1.7mの重力式擁壁も変状した例である。これにより、跨線橋との間に約75cmの段差が生じたとともに、擁壁が支持する歩道部も沈下が生じていた。

写真-8.3.33 跨線橋取付け盛土の沈下（国道351号）

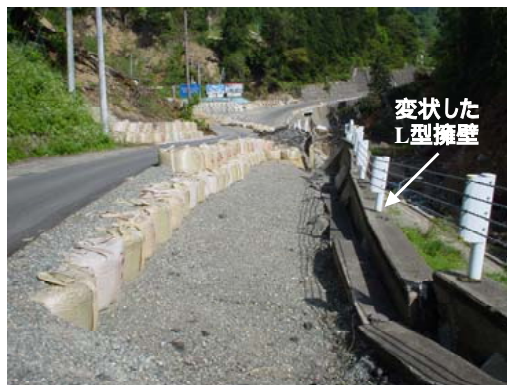
片持ばり式擁壁では、比較的高さの高いものは多くなく、その変状も小さい。一方、斜面・盛土上に設置された片持ばり式擁壁は、高さが低くても斜面・盛土の変状に伴い沈下・傾斜する被害が見られた（例えば、写真-8.3.36）。また、地下水位が高い軟弱な基礎地盤上にされたL型擁壁が足元をすくわれるように傾斜した被害も報告⁴⁾されている。

写真-8.3.36 盛土上のL型擁壁の被害例

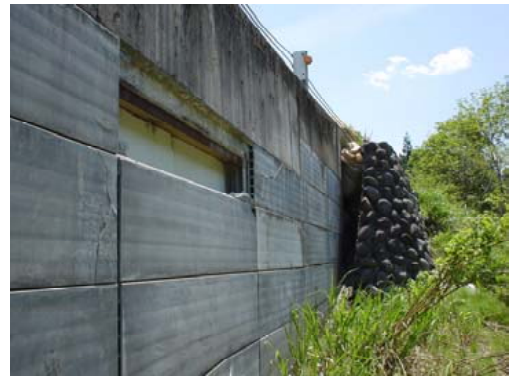
写真-8.3.40は、県道(小千谷市岩沢地区)に設置されたEPS(発泡スチロール)ブロックを用いた擁壁の被害状況である。写真のように、EPSの前面を保護するコンクリート製のパネルが地震動により損傷を受け、一部落下している。しかし、擁壁全体では、大きな変状はなく、隣接する石積擁壁に比べて変位量も小さく抑えられている。このため、この様な軽量材を用いた擁壁は耐震性が比較的高いと考えられるが、壁面材等の使用する部材の強度・耐久性も十分に考慮の上で設計・施工される必要があると考えられる。

写真-8.3.40 EPSを用いた擁壁の被害

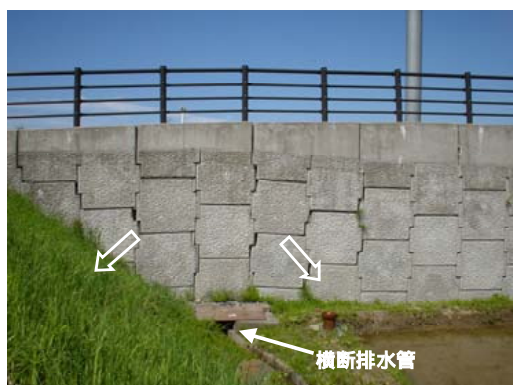
また、写真-8.3.42に示すように、横断排水管の両側で不同沈下が生じ、壁面材の縦クラックや目地の開きが発生している。この原因としては、補強土擁壁の

基礎地盤は地震動により沈下を発生したが、杭基礎などで支持されている横断排水管の沈下は少なく、この影響で不同沈下が生じたものと考えられる。この対策として、一般には横断構造物に接する位置には縦目地を設けて不同沈下の影響を軽減するような対策を行っており、今回の補強土擁壁でもこのような対策を行っていれば、壁面材の大きな損傷は防げたと考えられる。道路面の被害は、補強土擁壁の沈下や変位の影響により歩道部で沈下が見られたが、通行に大きな影響を及ぼす程の被害は見られなかった。

写真-8.3.42 横断排水管周辺の不同沈下

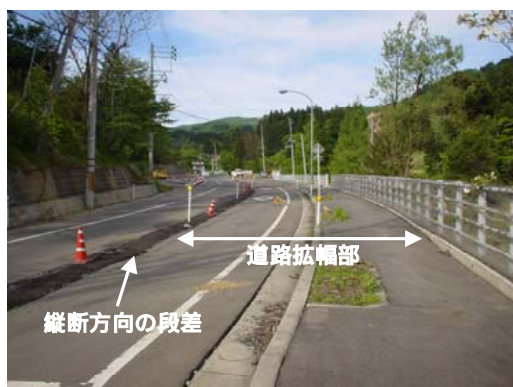
この補強土擁壁は、県道の道路拡幅のための腹付け盛土の擁壁として2001年に施工された最大高さ6mのテールアルメ壁である。本震の震源から約8kmに位置しており、震度6弱を経験していると推測される。地震による腹付け盛土部の沈下・変状により写真-8.3.43に示すように既設道路と拡幅部との間に縦断方向に段差が生じており、片側1車線の通行規制がなされた。

写真-8.3.43 道路面の損傷

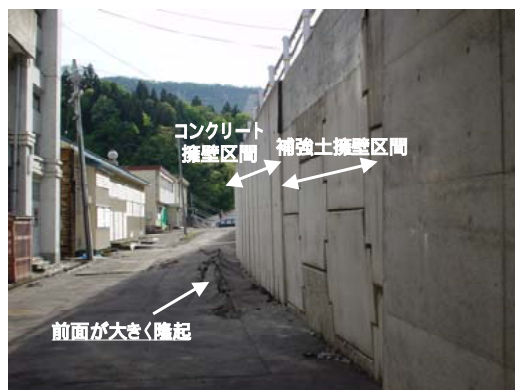
補強土擁壁は、全体的にはらみ出しや壁面材のクラックや角欠けなどが見られるが、特に大きな損傷とは成っていない。この区間では、補強土擁壁と隣接して片持ばり式のコンクリート擁壁が設置されているが、写真-8.3.44のように、コンクリート擁壁の前面の路

面が大きく隆起しているのに対して、補強土擁壁の前面では殆ど変状が見られない。

写真-8.3.44 補強土擁壁とコンクリート擁壁の変状

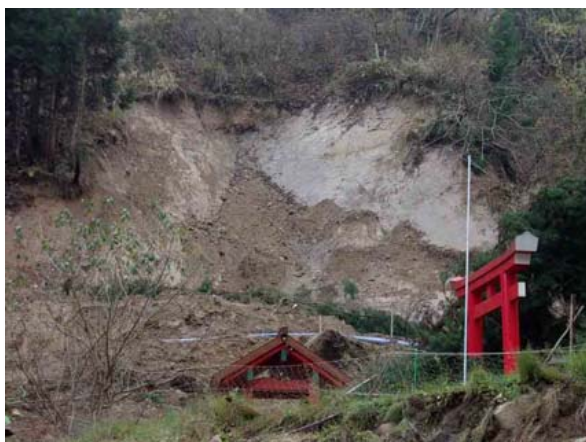
写真-8.3.68 崩壊直後の斜面の状況 (loc.6)

斜面では層理面と節理面に囲まれた範囲がくさび状に抜け落ちたくさび状崩壊が起こり(写真-8.3.68)、基盤の新鮮部、風化部が流れ盤に起因して崩落した(図-8.3.51)。同様の崩壊は数箇所では発生している。また崩壊部より上方の斜面では亀裂が確認されており、より大きな地すべりが懸念されている。

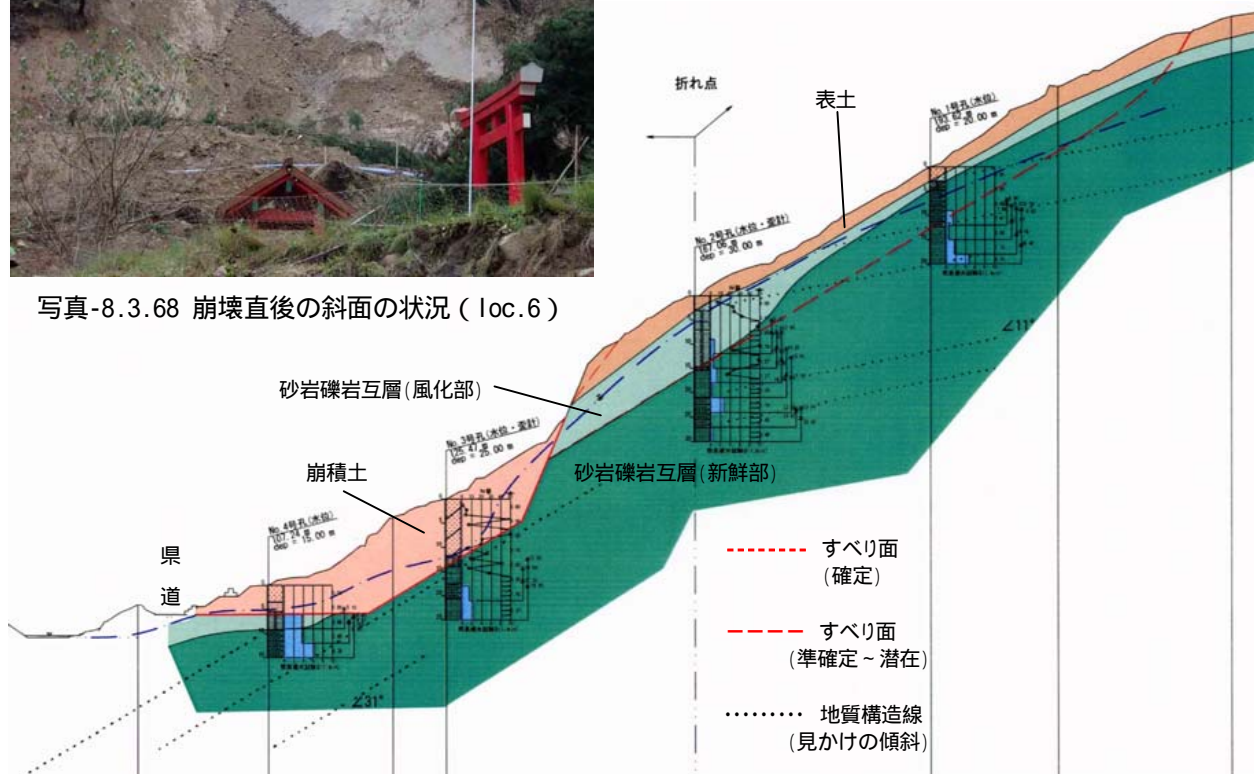
新潟県の調査によれば、地質は砂岩礫岩互層からなる。層理面の走向は北北東-南南西走向で北西に約 50° で傾斜し、西向きの道路斜面に対しては約 40° の流れ盤構造となる。

図-8.3.51 推定地質断面図 (県道23号 長岡市濁沢町弁天地区)

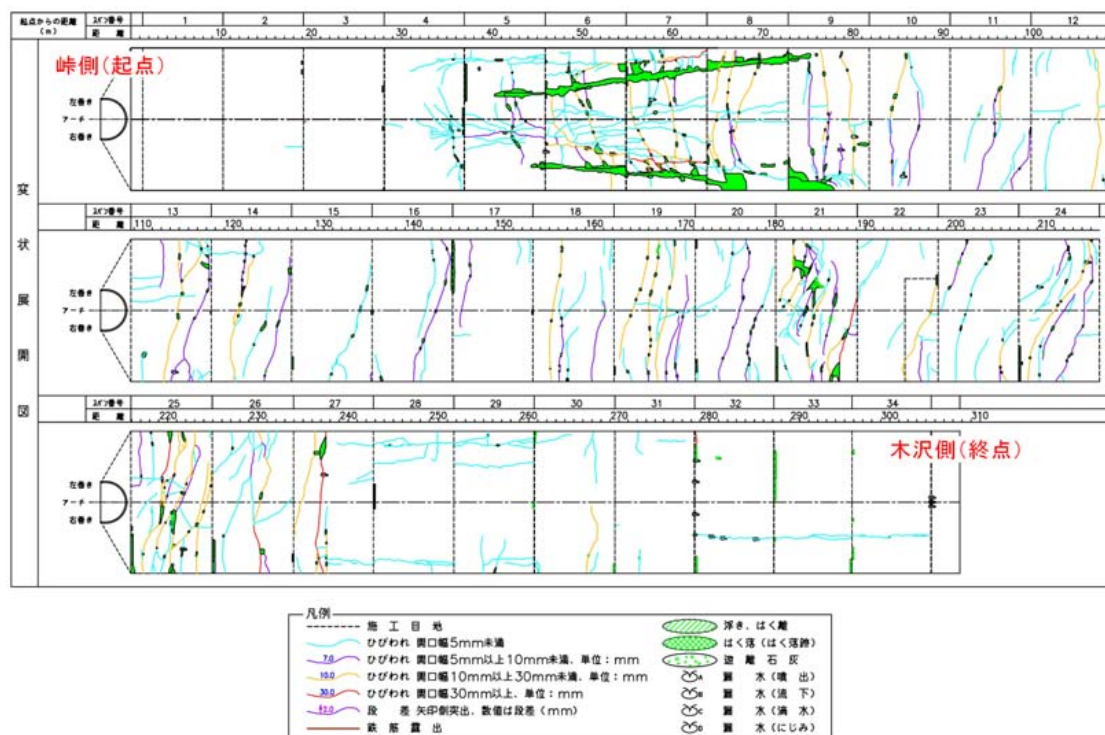
起点側（峠側）坑口から30～80mの区間は、最も変状をきたした区間で、側壁からアーチ部にかけて山側と谷側の両側に大規模な連続したひび割れが発生した。また、ひび割れ上部の半断面が谷側に変位し、山側側壁部では大きな剥落が生じ、トンネルが破壊した状態であった（写真-8.4.3参照）。大規模なひび割れの他にも、アーチ部や側壁部に縦断方向および横断方向の多くのひび割れが発生した他、舗装目地が開口し、最大150mmに及ぶものもあった。

図-8.4.6 木沢トンネル変状展開図

起点側坑口から30～80mの大規模ひび割れ区間については、覆工の損傷が激しいことから縫返しによって覆工背面の状態を確認した上でトンネル改築工

による対策を行うこととした。また、覆工自体は安定しているが、ひび割れが集中した剥落の危険のある面積の広い箇所には、内面補強工として建築限界を確保でき経済的なセメント系繊維補強材内巻き工を採用し、その他の剥落危険箇所には剥落防止対策として、炭素繊維複合板接着工を施工することとした。

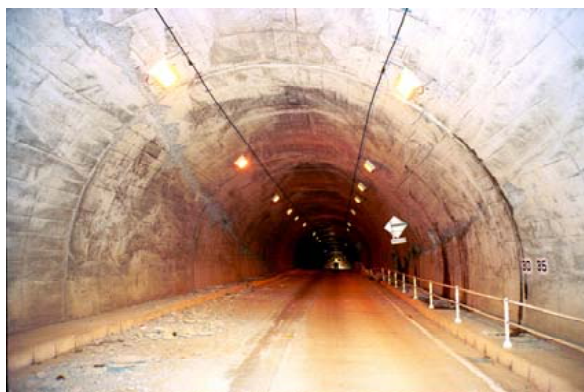
写真-8.4.3 木沢トンネルの被害状況
（側壁部からアーチ部のひび割れ）

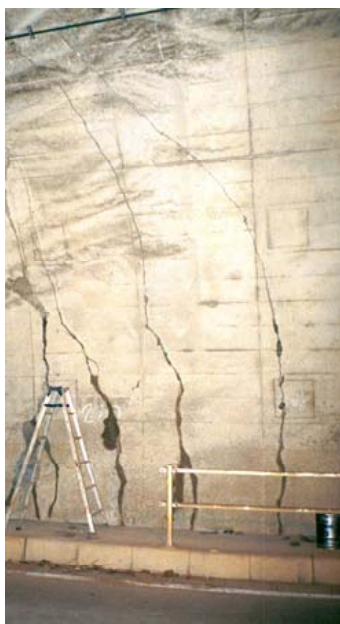
のひび割れが数多く発生し（写真-8.4.4参照）、特に起点より180m付近、220m付近及び240m付近では開口幅の大きいひび割れが密集し、ひび割れが閉合して剥離した状態であった。また、舗装目地はほとんどの箇所で開催しており、最大150mmを超える箇所もあった（写真-8.4.5参照）。

写真-8.4.4 木沢トンネルの被害状況
（横断方向のひび割れ）

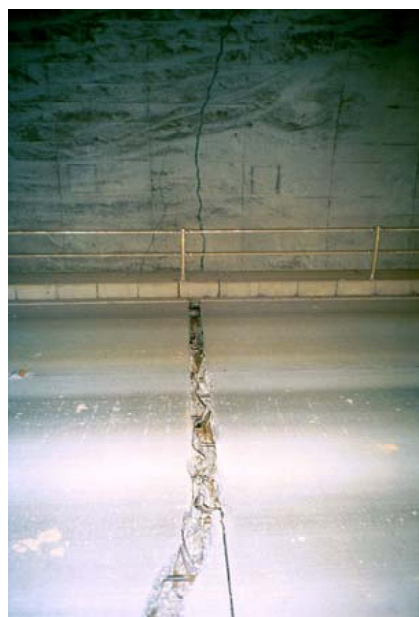
写真-8.4.5 木沢トンネルの被害状況
（舗装版のひび割れ）

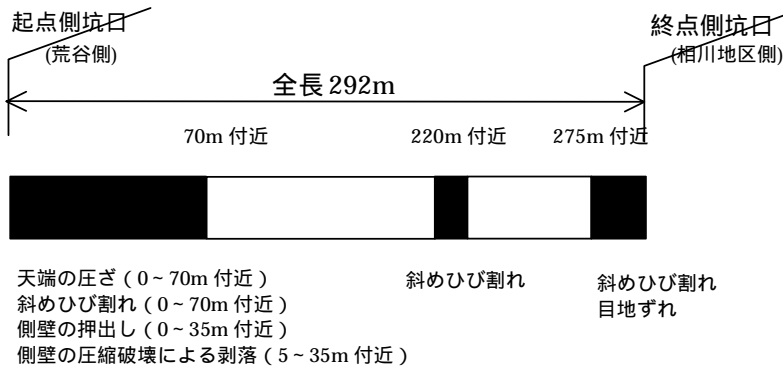
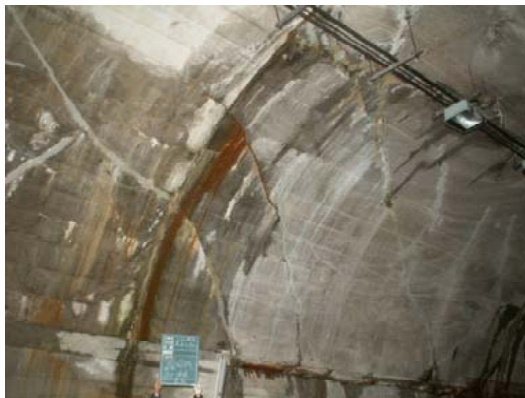
起点側（荒谷側）坑口から0～70m区間では、ア - チ部から側壁部にかけて多数の斜め方向ひび割れ（写真-8.4.6）、あるいは天端部に圧ざと思われる剥落が発生した（図-8.4.8、写真-8.4.7参照）。また、側壁部の押し出しあるいは側壁部とア - チ部の水平打ち継ぎ目付近における圧縮破壊によるコンクリ - トの剥落が発生（図-8.4.8、写真-8.4.7参照）した他、横断目地部においても水平横方向に段差が確認された。さらに、舗装面にも複数のひび割れが

写真-8.4.6 荒谷トンネルの被害状況
(斜め方向ひび割れ)

荒谷トンネルの復旧工法はひび割れ補修工、断面修復工、コンクリート剥落防止対策工（内面補強工）の3種類の中でコンクリート剥落防止対策工（内面補強工）が中心的な役割を受け持ち、ひび割れ補修工、断面修復工はコンクリート剥落防止対策工（内面補強工）を施工する前処理工と位置付けた。コンクリート剥落防止対策工（内面補強工）としては炭素繊維複合板接着工を施工することとした。

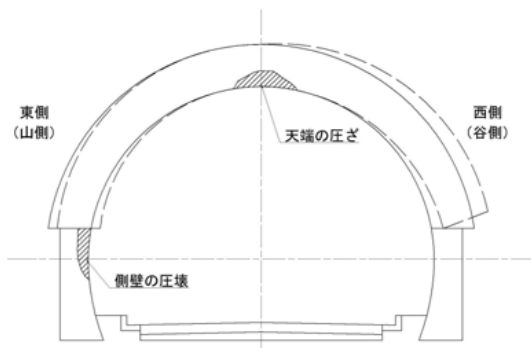
図-8.4.8 荒谷トンネル被害状況図
(起点側坑口付近)

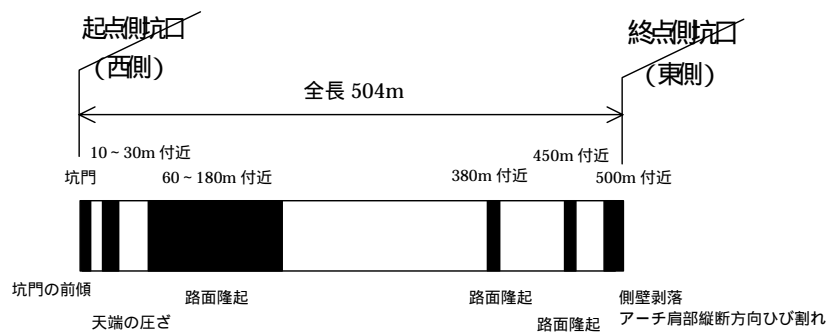
羽黒トンネルの全体被害状況を図-8.4.9に示すが、被害は両坑口付近に集中して発生した。起点側（西側）坑口部では、トンネル南側の斜面崩壊に伴い坑門工にひび割れや目開き、段差などの大規模な変状が発生した。また、天端部に幅1.5m程度の連続した圧さが発生、ア - チ肩部や側壁目地部では長さ十数mに及ぶ縦断方向のひび割れが発生し、コンクリート片の剥落がいたるところで発生した。中間部では、坑口部より被害は少ないものの、ア - チ部肩部に長さ数m程度の縦断方向のひび割れが発生し、側壁部では目地モルタルのはらみ出しや剥落が発生した。

図-8.4.9 羽黒トンネルの全体被害状況図

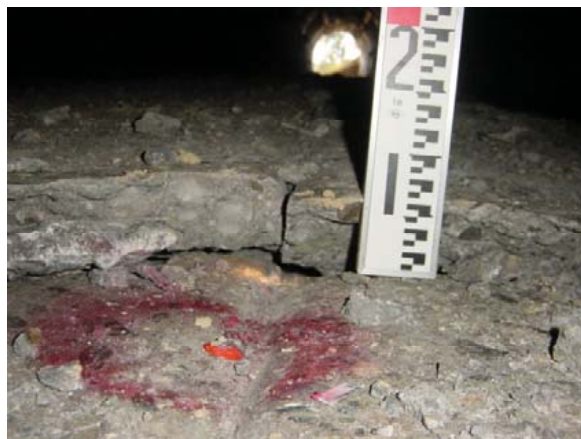
写真-8.4.8 羽黒トンネルの被害状況
(舗装版の隆起)

さらに舗装版においてもひび割れや目開きが確認され、連続的に50～100mm程度隆起した（写真-8.4.8参照）。終点側（東側）坑口部でも、トンネル背面の斜面崩壊で坑門工にひび割れや目開き、段差などの大規模な変状が発生した。また、ア - チ肩部に十数m程度の縦断方向ひび割れが確認され、側壁部では目地モルタルのはらみ出しや剥落が見られた。さらに、舗装版においてもひび割れが密集し、500mm程度の隆起が確認された。

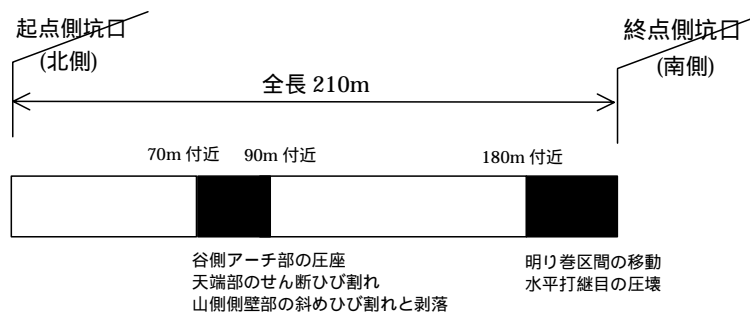
十二平トンネルの全体被害状況を図-8.4.10に示す。起点側（北側）坑口部付近は、他の区間に比べて変状は少なく、左ア - チ部に縦断方向のひび割れが見られる程度であった。

図-8.4.10 十二平トンネルの全体被害状況図

当該トンネルの復旧工法は、起点側坑口から60m～110m区間ではファイバーポリマーモルタル吹付工を施工した後、プレキャスト版内巻工を施工することとした。それ以外の区間はひび割れ補修工と断面修復工を施工した後、ファイバーポリマーモルタル吹付工を施工することとした。明巻区間は上部法面と合わせて対策工法を検討中である。

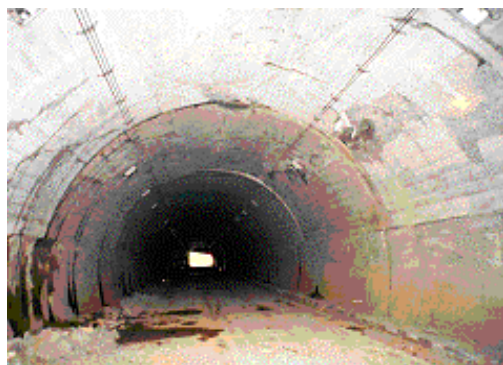
起点側（北側）坑口から70～90mの区間では、著しい変状が見られ、谷側のアーチ肩部に縦断方向の圧迫が見られるとともに、天端部においてはせん断破壊によるものと思われるひび割れが亀甲状に入っており、山側側壁部には大きな剥落も発生した（図-8.4.11、写真-8.4.9参照）。また、舗装版に大きな開口も見られ、山側の車線が約20mにわたり、50mm程度浮き上がる現象が発生した。終点側坑口部においては、坑口より約20mの明かり巻き区間が折れるように谷側に移動するとともに、ア - チ部と側壁部の水平打ち継ぎ目において圧縮破壊によるコンクリートの剥離が、アーチ部コンクリートあるいは側壁コンクリートに発生した（図-8.4.12、写真-8.4.10参照）。

写真-8.4.9 十二平トンネルの被害状況
(アーチ肩部の圧さ、側壁部の剥落)

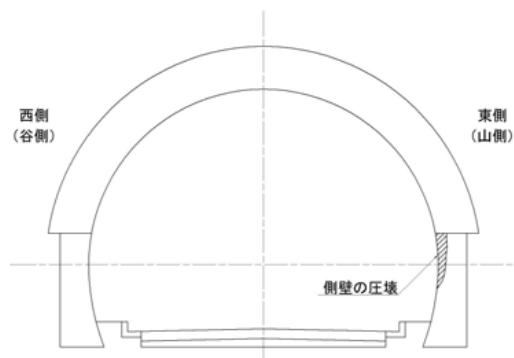
図-8.4.12 十二平トンネル被害状況図
(起点側坑口付近)
