6.2 新旧層剥離状況

(1) シリーズ A

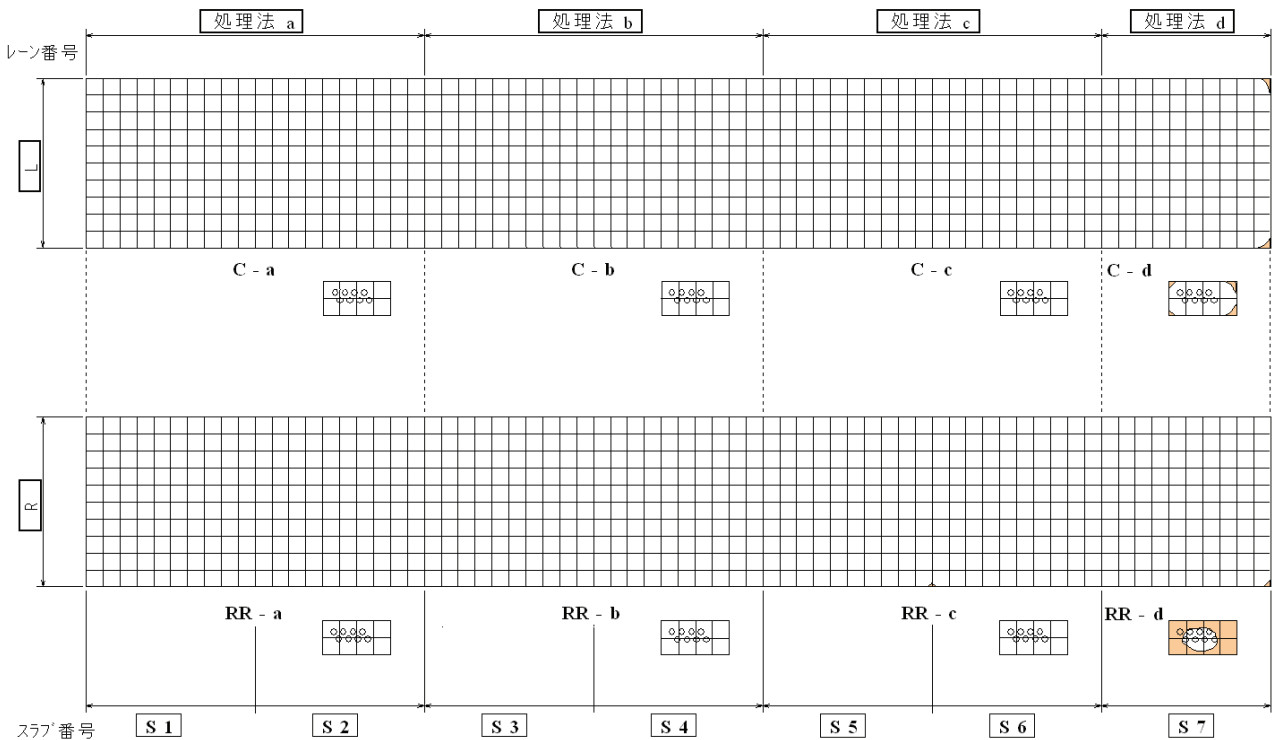
図-6.2.2 約2ヶ月後の剥離状況調査結果 (調査日: 2003 年 12 月 3 日)

①約 2 ヶ月後（2003 年 12 月 3 日，図-6.2.2）

処理法 d(SB のみ)で厚さ 5cm, 10cm とともに版自由端隅角部に剥離が認められた。また、人力施工による試験用テストピットでは処理法 d の厚さ 10cm(RR-d)が中央部を残して大部分剥離していた。

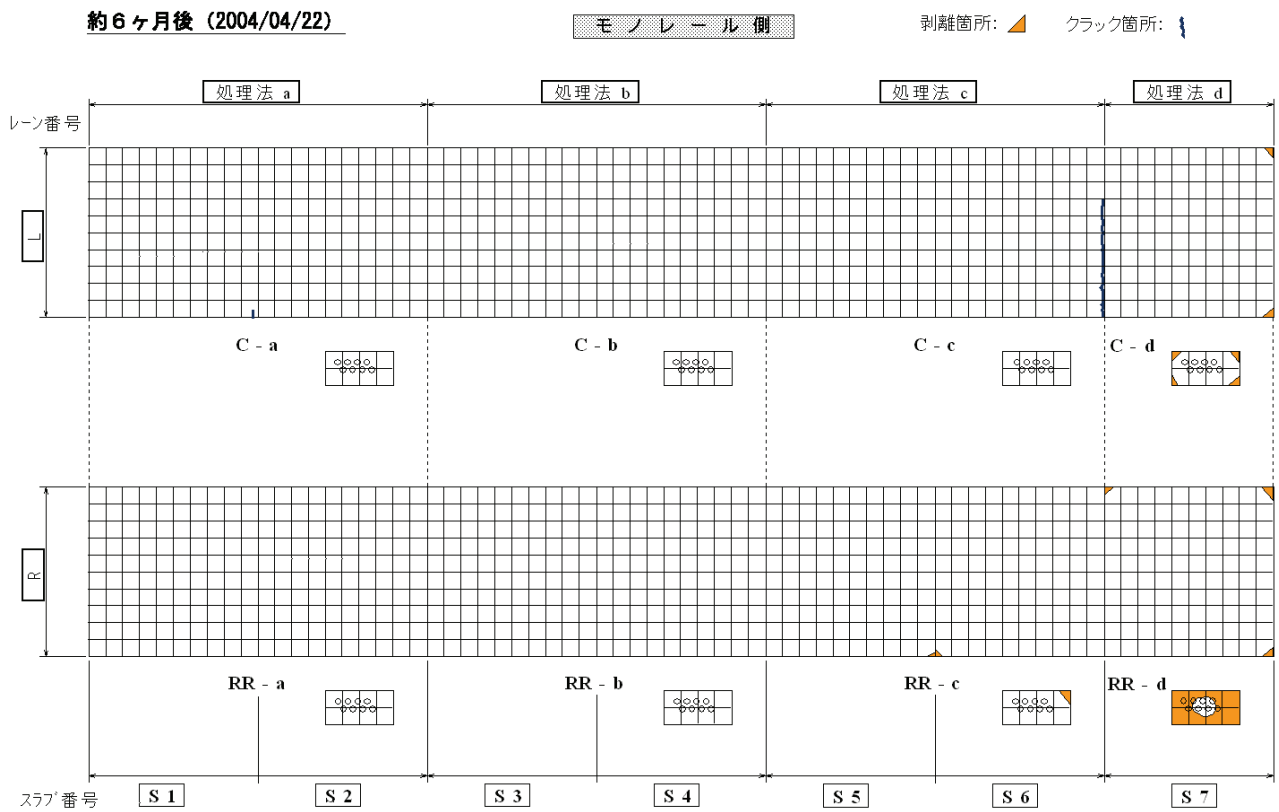
図-6.2.3 約6ヶ月後の剥離状況調査結果 (調査日: 2004年4月22日)

②約 6 ヶ月後（2004 年 4 月 22 日，図-6.2.3）

一冬が経過し、処理法 d で厚さ 5cm の剥離がやや進

行していた。また、処理法 c(スタンドオフ：50mm)の厚さ 10cm 版でも隅角部にわずかに剥離の現象が認められた。

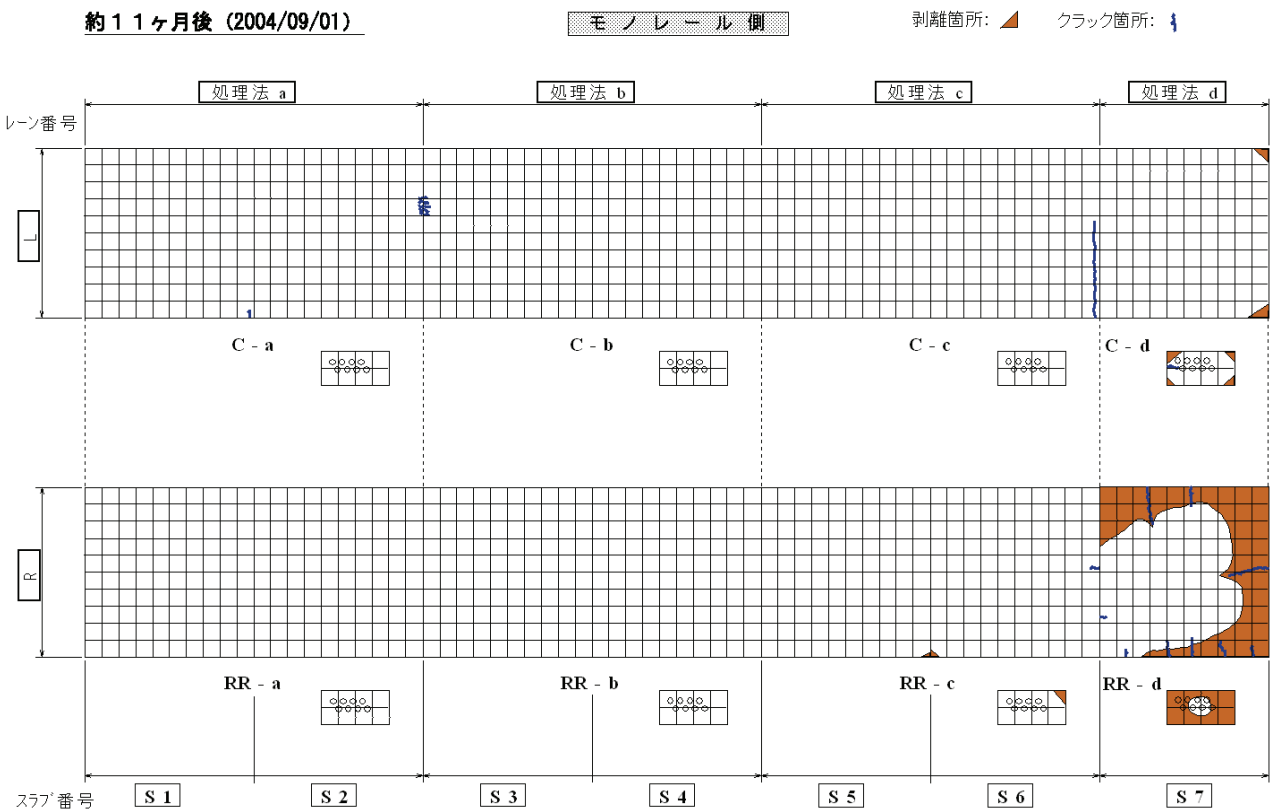
図-6.2.4 約11ヶ月後の剥離状況調査結果 (調査日: 2004年9月1日)

③約 11 ヶ月後（2004 年 9 月 1 日，図-6.2.4）

1 年弱が経過し、処理法 d で厚さ 10cm 版の剥離が一気に進行しており、剥離部には放射状にひび割れも発生していた。夏季を経過したことで剥離が一気に促進し、そこにひび割れが入ったものと思われる。その他の舗装版に目立った変化は認められなかった。

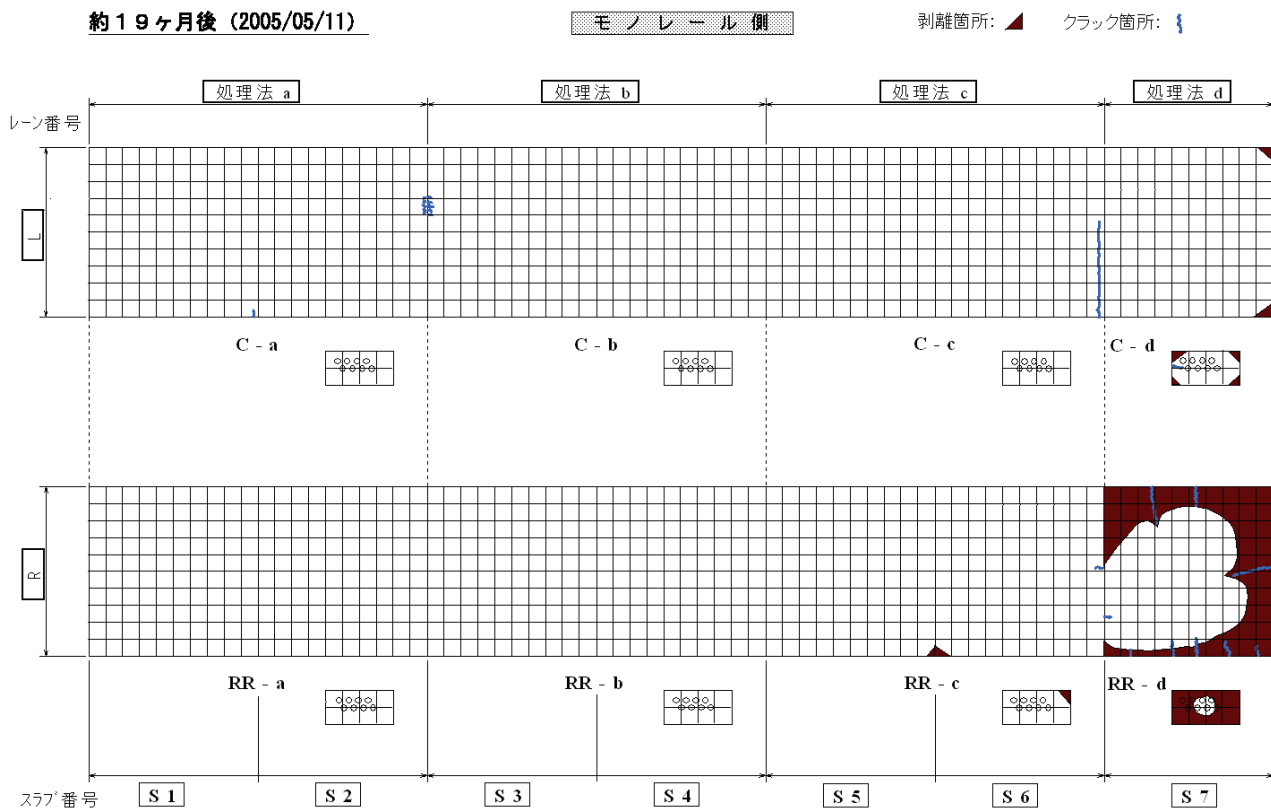
図-6.2.5 約19ヶ月後の剥離状況調査結果 (調査日: 2005年5月11日)

④約 19 ヶ月後（2005 年 5 月 11 日，図-6.2.5）

二冬経過した時期で、処理法 d で厚さ 10cm の剥離がやや進行しているものの、その他に新たな剥離は認められなかった。

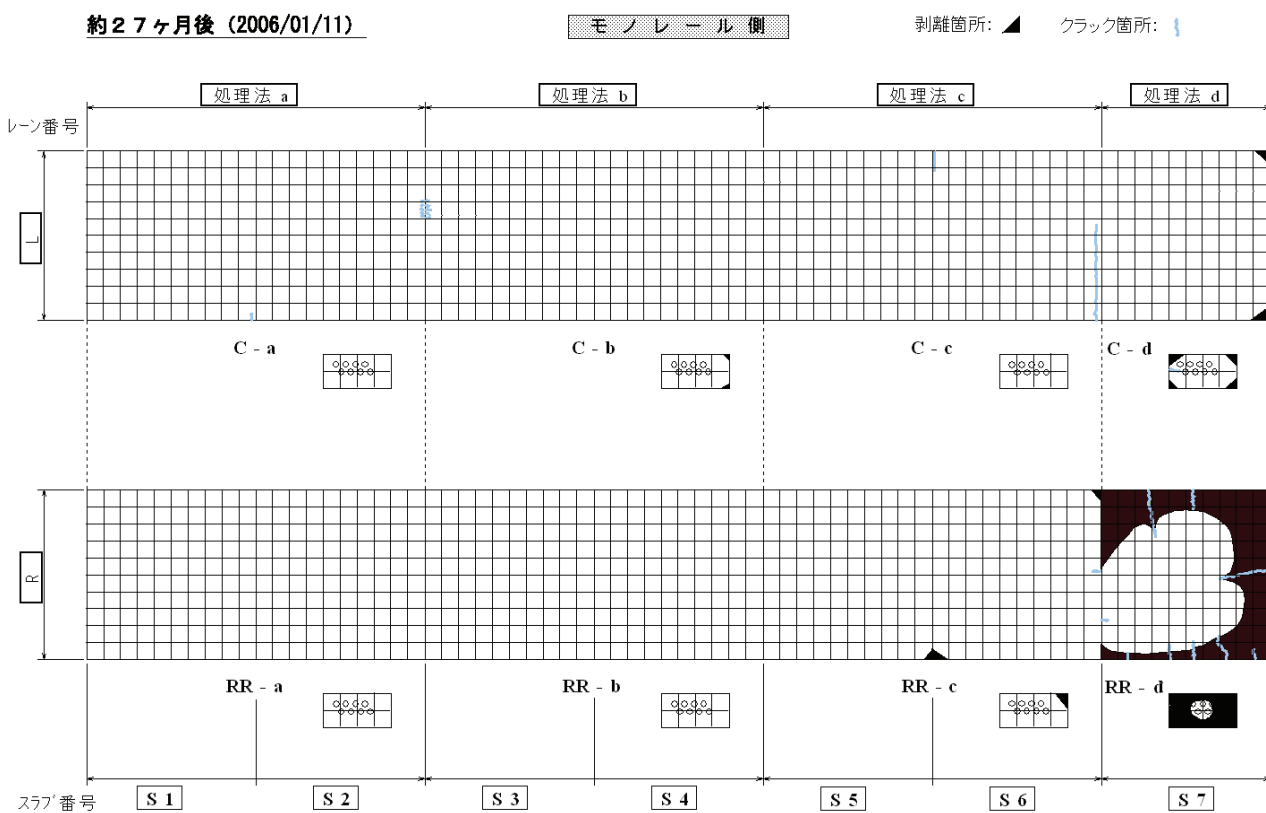
図-6.2.6 約27ヶ月後の剥離状況調査結果 (調査日: 2006年1月11日)

⑤約 27 ヶ月後（2006 年 1 月 11 日，図-6.2.6）

2 年以上経過したが、前回の 19 ヶ月後調査以降、新たな剥離および剥離の進行は認められなかった。

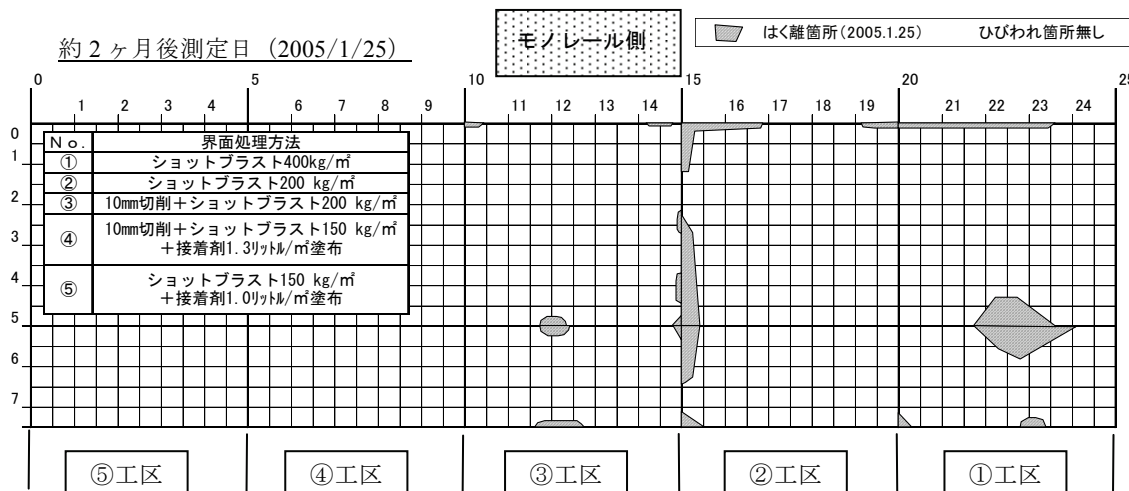
図-6.2.7 約 2 ヶ月後の剥離状況調査結果

①約 2 ヶ月後 (2005 年 1 月 15 日, 図-6.2.7)

ショットブラストのみを施した①工区 (投射密度 400kg/m², ただし供試体採取用テストピットは 600kg/m²) と②工区 (投射密度 200kg/m²) において、目地近傍、隅角部および版自由端に剥離が認められた。また、③工区 (切削機+ショットブラスト (投射密度 200kg/m²)) にも規模は小さいが縦目地部および版自由端に剥離が認められた。接着剤を用いた④、⑤工区には異常は認められない。

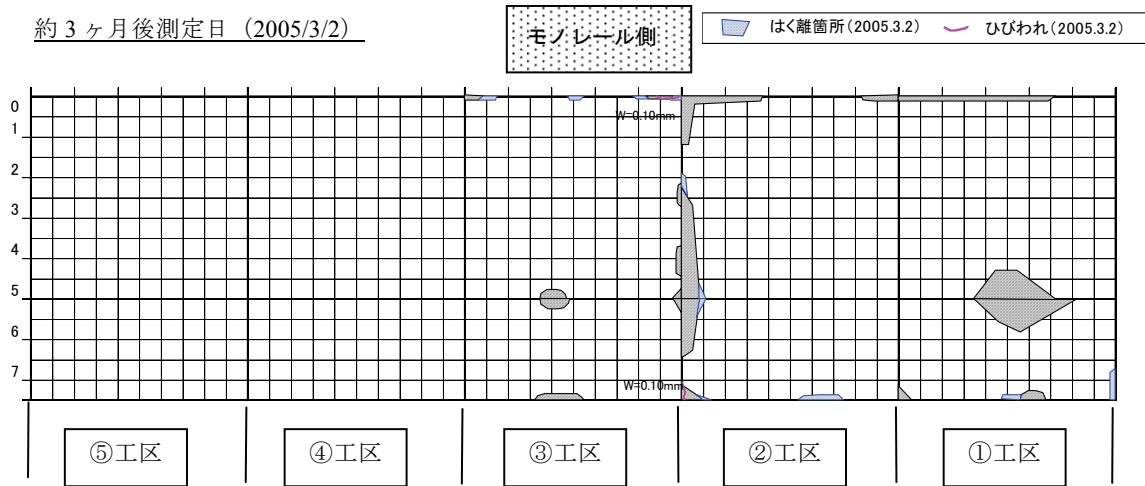
図-6.2.8 約 3 ヶ月後の剥離状況調査結果

②約 3 ヶ月後 (2005 年 3 月 2 日, 図-6.2.8)

前回剥離が認められた①、②工区の版自由端に新たな剥離が認められたうえ、隅角部の剥離箇所にひび割れ (幅 0.1mm) が認められた。また、③工区における前回の剥離箇所がわずかに拡大していた。接着剤を用いた④、⑤工区には異常は認められない。

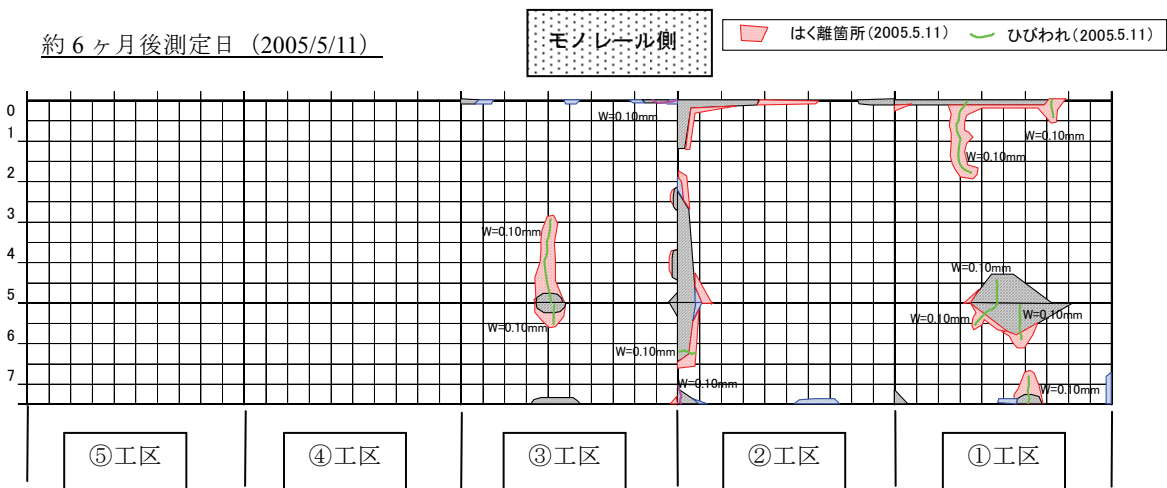
図-6.2.9 約 6 ヶ月後の剥離状況調査結果

③約 6 ヶ月後 (2005 年 5 月 11 日, 図-6.2.9)

①、②、③工区の剥離箇所の進行と、剥離箇所におけるひび割れの発生 (幅 0.1mm) が認められた。接着

剤を用いた④、⑤工区には異常は認められない。

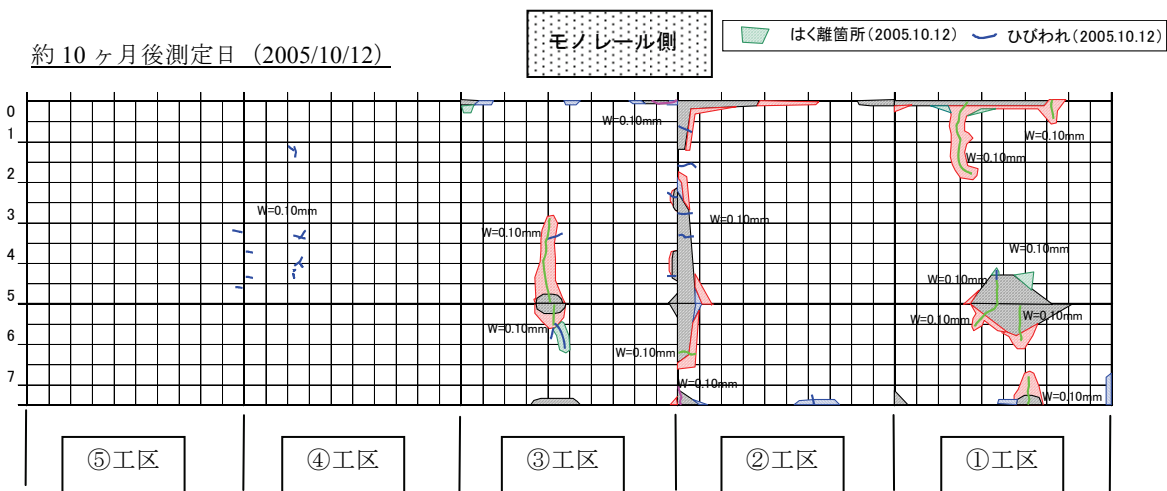
図-6.2.10 約 10 ヶ月後の剥離状況調査結果

④約 10 ヶ月後 (2005 年 10 月 12 日, 図-6.2.10)

①、②、③工区の剥離の進行はほとんどないが、剥離箇所におけるひび割れの発生本数が増大していた (幅 0.1mm)。また、前回の調査まで異常が認められなかった④、⑤工区において横目地付近と④工区の版内にひび割れ (幅 0.1mm, 長さ 5~20cm) が発生したが、打音調査の結果からは剥離は認められなかった。

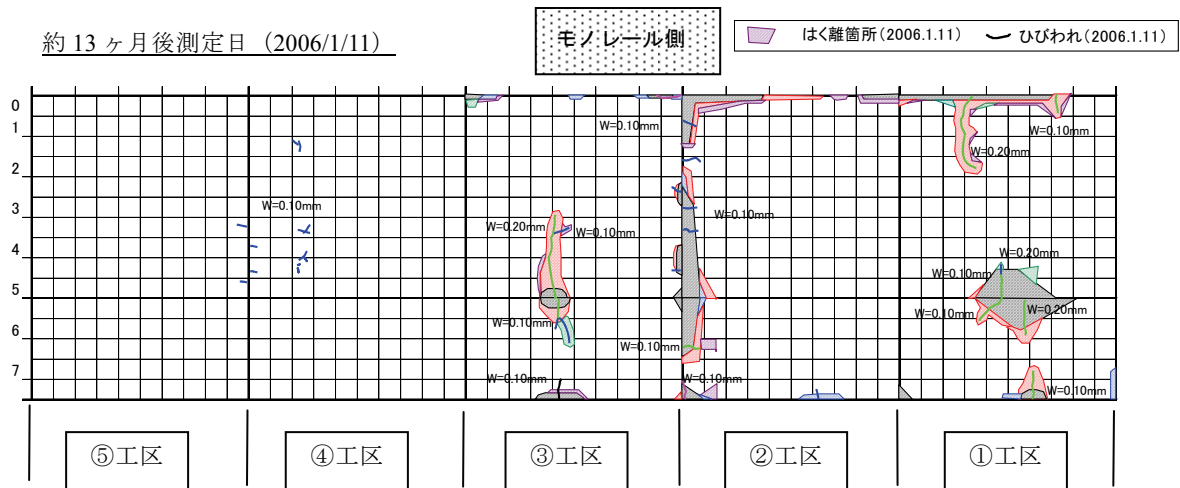
図-6.2.11 約13ヶ月後の剥離状況調査結果

⑤約 13 ヶ月後 (2006 年 1 月 11 日, 図-6.2.11)

①、②、③工区の剥離およびひび割れの進展はほとんど認められなかった。また、④、⑤工区のひび割れの進展はまったく認められず、打音検査の結果でも剥離は認められなかった。④、⑤工区のひび割れはオーバーレイコンクリートの乾燥収縮が原因と考えられるが、オーバーレイコンクリートの施工は⑤工区側から開始したため、施工開始初期において作業が順調に流れず、コンクリートの敷き均し、締固めに手間取ったことは否めず、このこともひび割れの発生を助長した可能性がある。
