3. 3 復旧・復興対策への技術支援

3.3.1 砂防分野

3.3.1.1 土砂災害の概要

3.3.1.2 土砂災害の現地調査、現地対応

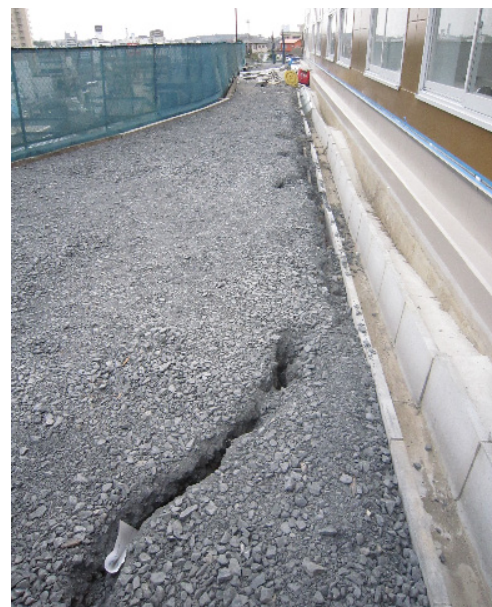
斜面上部にあたる病院敷地内に、対策区域のほぼ全域にわたりクラックの発生等が見られた。クラックの開口幅は最大で10cm、沈降高は30cm程度であった。一部では建築物壁面境(建設中)までクラックが達している(写真-3.3.1.1、写真-3.3.1.2、写真-3.3.1.3、写真-3.3.1.4、写真-3.3.1.5)。

写真-3.3.1.1 建物沿いに入ったクラック

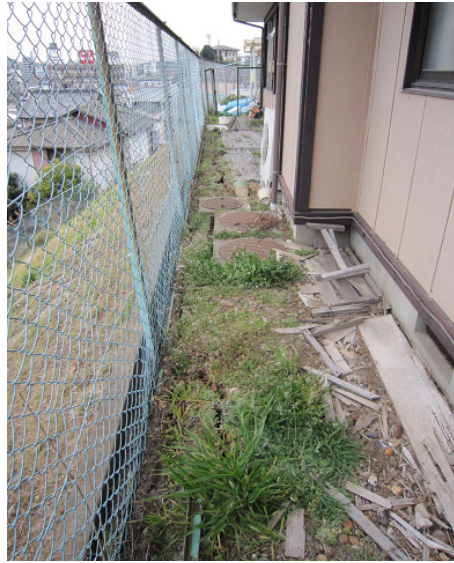
写真-3.3.1.2 クラックが入っている

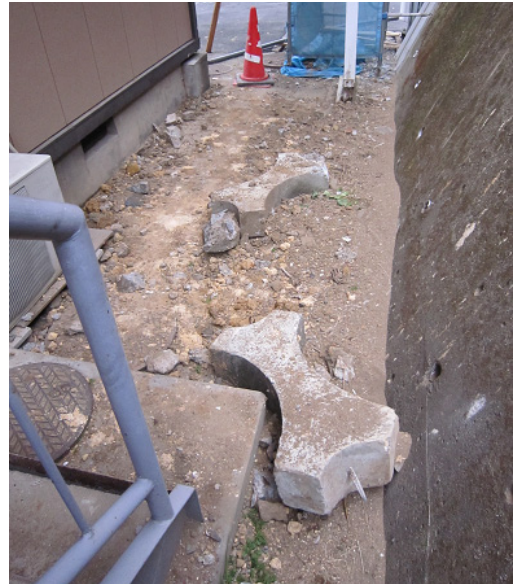
写真-3.3.1.5 斜面下部に落下したのり
枠工の破片

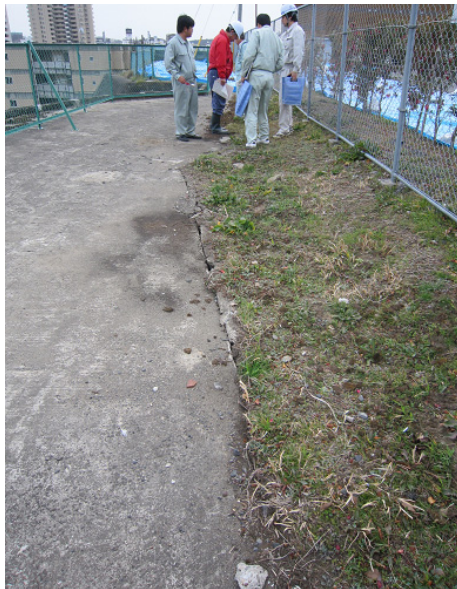
写真-3.3.1.3 駐車場にもクラック
が入っている

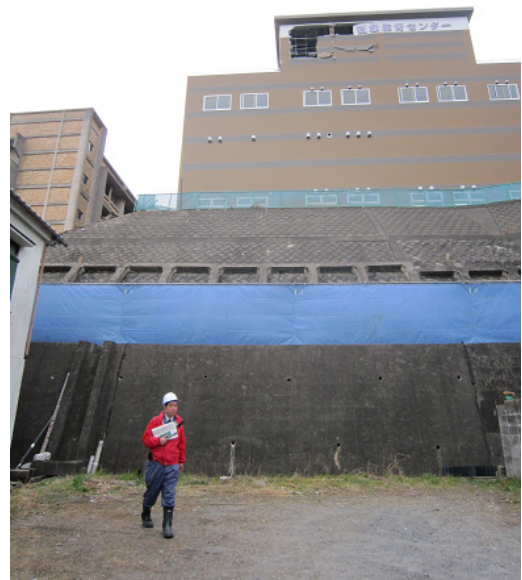
重力式擁壁工および3段の張ブロック工で構成される施設(写真-3.3.1.6)のうち、最上部の法面が前面に向かってすべり、その影響を受けて下部の張ブロックも変形していた。最下段の擁壁には変状は見られなかった(写真-3.3.1.7)。

写真-3.3.1.6 擁壁工、のり枠工、張ブロック
(擁壁に特に異常は見られず)

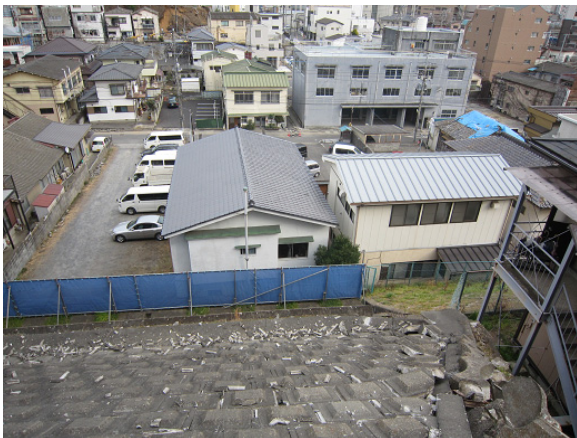
写真-3.3.1.4 斜面上端から斜面下方をのぞむ
(のり枠工の破片が散乱している)

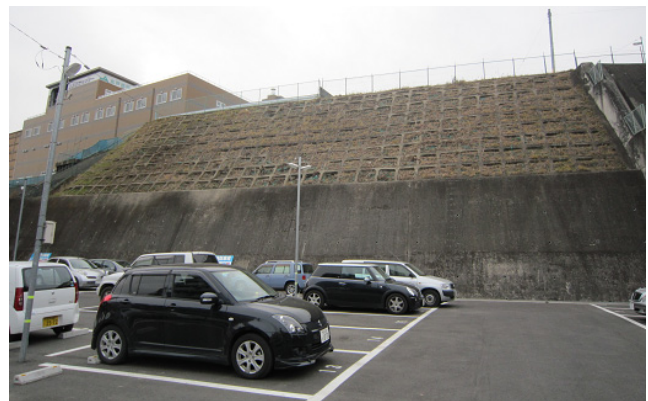
写真-3.3.1.7 擁壁工、のり枠工 (擁壁に特に異常
は見られず)

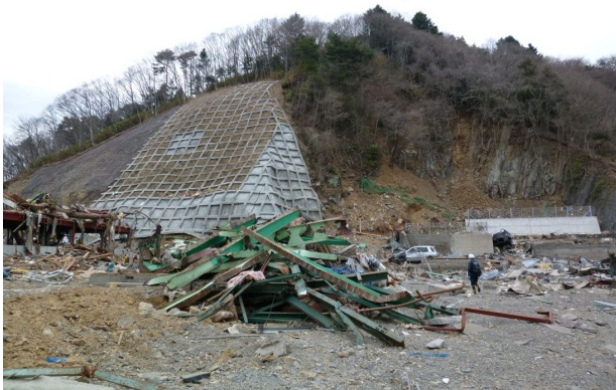
女川町川尻地区（写真-3.3.1.8）、および石巻市吉野町地区（治山事業）（写真-3.3.1.9）の法枠工の側部では今回の一連の地震によると見られる崩落・落石が確認されたが、法枠工の構造的な破損は見られなかったことから、法枠工は地震時の斜面崩壊防止に寄与したと言える。

写真-3.3.1.8 法枠工右側の崩落（女川町）

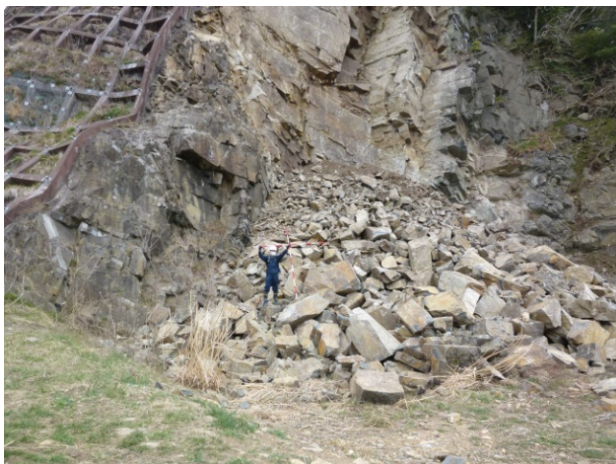
写真-3.3.1.9 法枠工右側の崩落（石巻市）

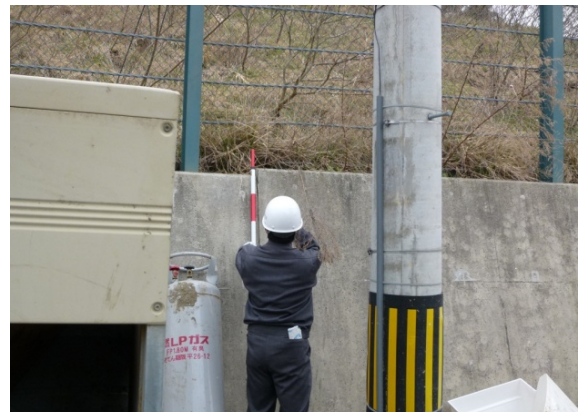
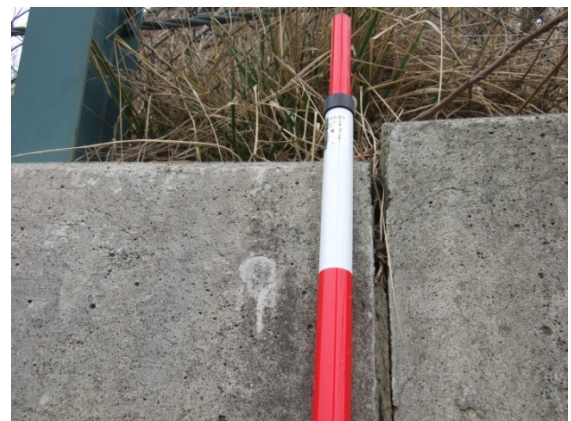
石巻市吉野町地区（治山事業）の擁壁工は、津波の浸水範囲であったが、脚部侵食のような現象は起こっていなかった。ただし、施工目地を挟んで、地震の影響と見られる3cm程度の縦ズレが発生している箇所があった（写真-3.3.1.10、写真-3.3.1.11）。

写真-3.3.1.10 擁壁工縦ズレ箇所

写真-3.3.1.11 擁壁工縦ズレ箇所（拡大）

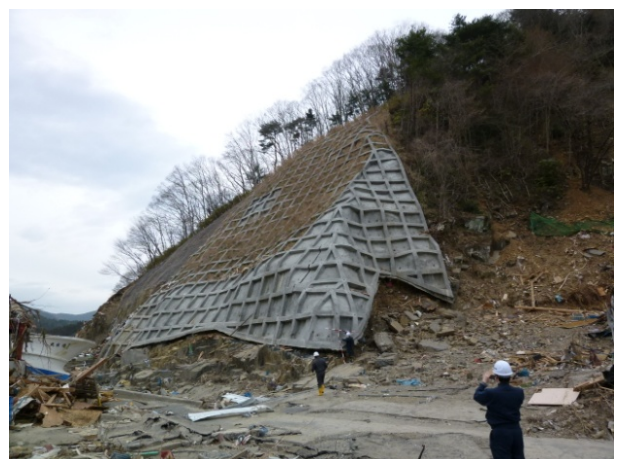
一方で、女川町川尻地区の法枠工は、脚部の土壌があったと思われる部分が津波により完全に流失しており、法枠工が浮き上がった状態となっている（写真-3.3.1.12）。また、施工目地部分が3～4cm程度の横ズレによるクラックが発生している箇所があった（写真-3.3.1.13）。

写真-3.3.1.12 法枠工脚部流出状況（川尻地区）

女川町のように狭くなって行く内湾に津波が駆け上がるような地形の地域においては、脚部侵食が発生している可能性があるため、脚部侵食の程度と施設全体の安定性を確認・評価する必要があると考えられる。

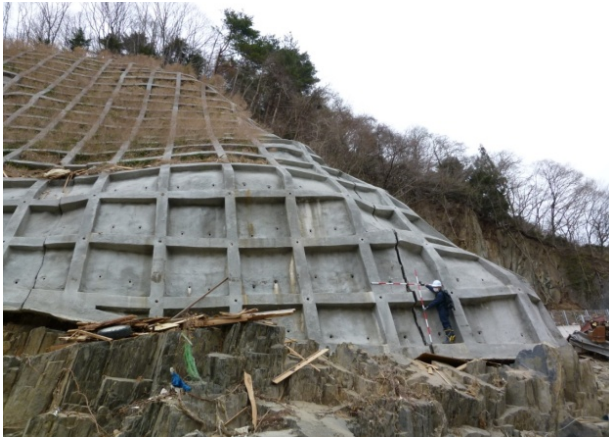
写真-3.3.1.13 法枠工目地部クラック
(川尻地区)

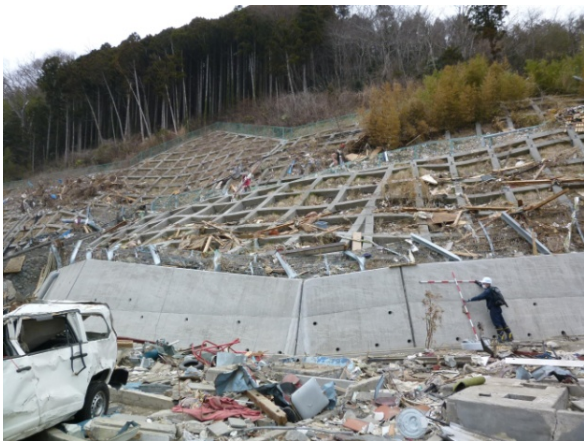
女川町堀切山南側斜面下部の待ち受け擁壁工のうち、斜面からやや出っ張った範囲のストーンガードは津波により上流方向の斜面側に座屈していた(写真-3.3.1.14)。また、このコンクリート擁壁の表面には擦過痕が多数認められることから、津波による浸水初期段階では、かなり大きな流速と瓦礫等による圧力が発生していたことが推測される(写真-3.3.1.15)。

写真-3.3.1.14 ストーンガード座屈状況

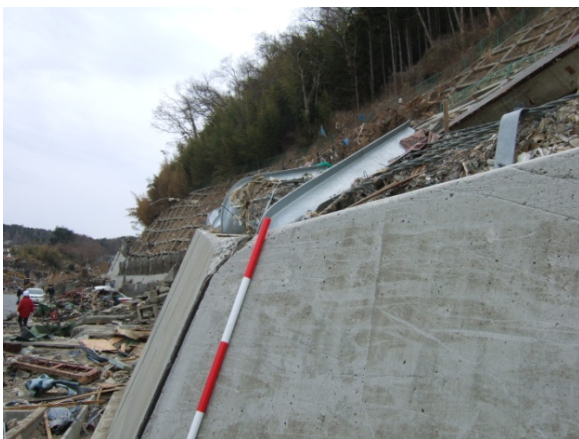
写真-3.3.1.15 擁壁工擦過痕

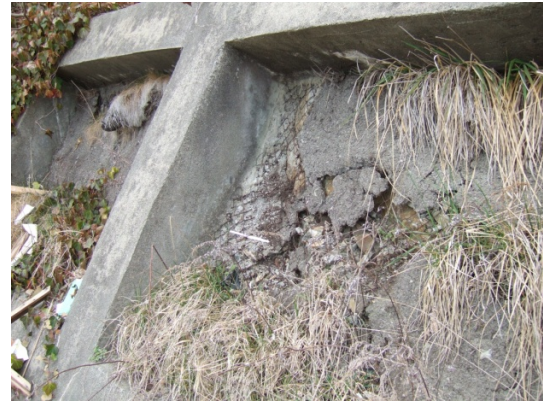
津波が到達した法枠内部は、表面の吹き付け基材が剥離・流失している部分(写真-3.3.1.16)は多く見られたが、ラスの損傷は殆ど見られず(写真-3.3.1.17)、機能低下はあまり起こっていないと考えられた(海水に浸かったことによるラスの錆びの進行は懸念された)。

写真-3.3.1.16 吹き付け基材剥離状況

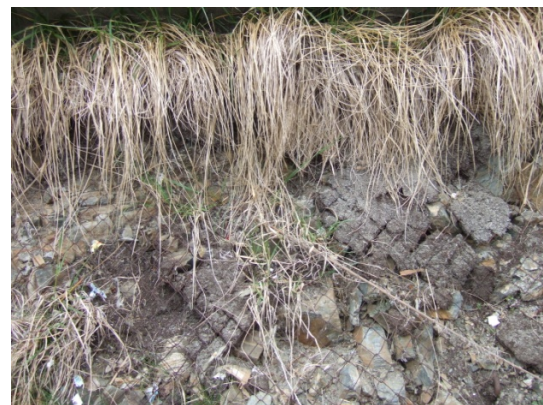
写真-3.3.1.17 法枠内ラス拡大

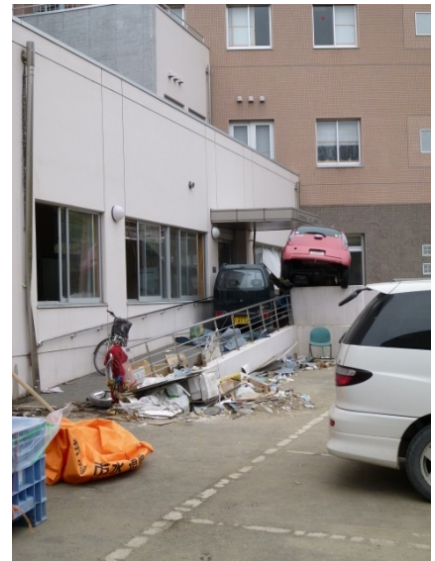
写真-3.3.1.19 老人福祉センター南側壁面

老人福祉センターの建物南側の壁面には自動車数が浮いた状態で押し付けられていた（写真-3.3.1.19）。一方、台地東側（海側）の鋼製柵および生垣（写真-3.3.1.21）にはゴミが多数引っかかっていたが、大きな損傷は受けておらず、それより内側の病院および駐車場側には瓦礫が流入した状況は認められなかった（3月12日午前のヘリによる調査でも確認）。

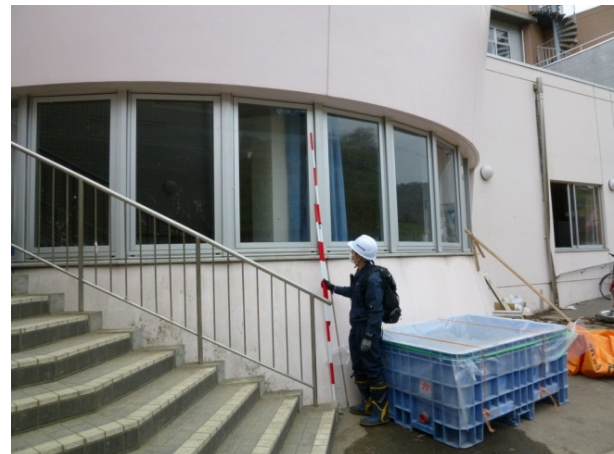
台地南側の老人福祉センター（写真-3.3.1.20）は最も標高が低い場所であり、山側の熊野神社に続く法面箇所付近では3m弱の浸水痕跡が見られた。標高の高い町立病院付近では、浸水深は1m程度であった。

写真-3.3.1.20 老人福祉センター浸水痕（ポール先端部）

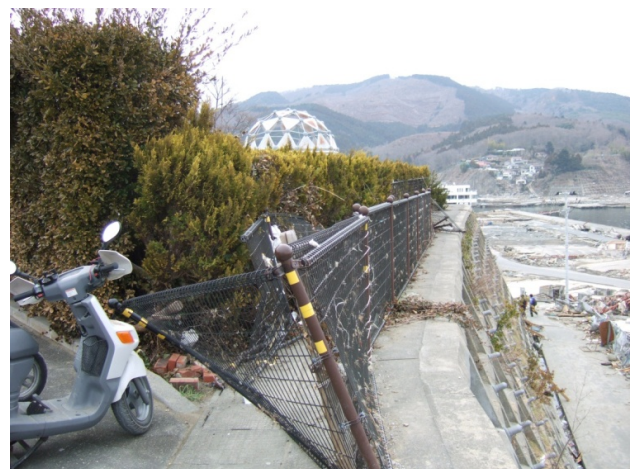
写真-3.3.1.21 台地東側鉄鋼柵および生垣

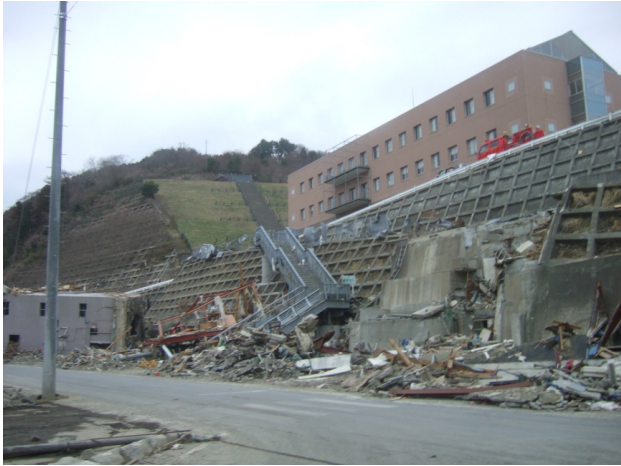
海側に設置された津波避難用の鋼製階段（写真-3.3.1.22）は2箇所とも破損せず残っていた。

写真-3.3.1.22 津波避難用鋼製階段

これらのことから、津波の到達する恐れのある急傾斜地崩壊危険箇所では、急傾斜地崩壊対策施設の整備にあわせて避難のための階段・通路等を設置することや、急傾斜地の頭部を切土して平地を設け、造成した高台に重要施設を建設するなど、特定利用斜面保全事業が有効であることが確認された。

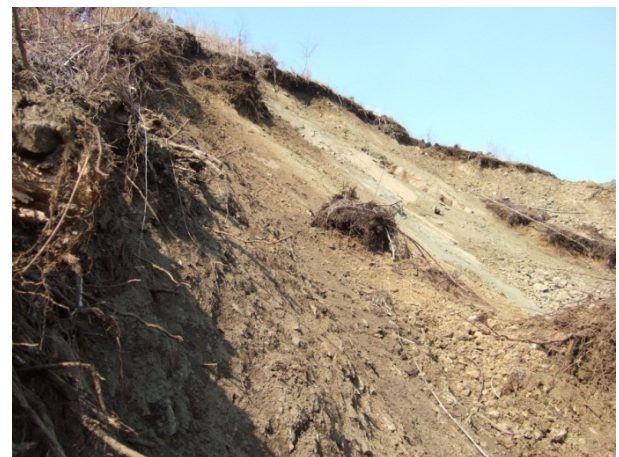
崩壊は尾根部が、深さ4～5m程度の位置の流れ盤（ $I=30^\circ$ 程度）上で岩盤すべりを起こしたものである（写真-3.3.1.24）。崩壊頭部から比高差150m程度下の位置までの土塊が崩壊している。この150m下の位置は、尾根地形と斜面に向かって左側の谷地形が摺り付く場所（以下、摺り付き部）（写真-3.3.1.25）であり、地震動が開放される尾根部の全体が揺すられたことで崩壊・滑落が発生したものと考えられる。崩落した土塊の一部は摺り付き部のやや勾配が緩くなった（ $I=15^\circ$ 程度）テラス状地の上に停止しているが、その表面には切り株が整然と並んでいる（写真-3.3.1.26）ことから、運動形態は「すべり」であったと考えられる。

写真-3.3.1.24 崩壊源頭部
(中央部に露岩が見られる)

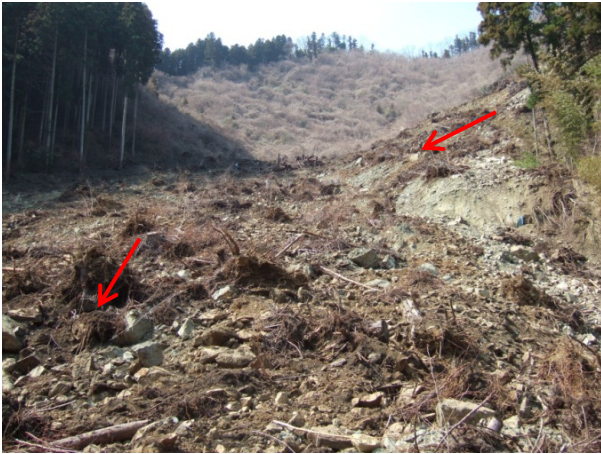
写真-3.3.1.25 左側の谷地形と摺り付き部

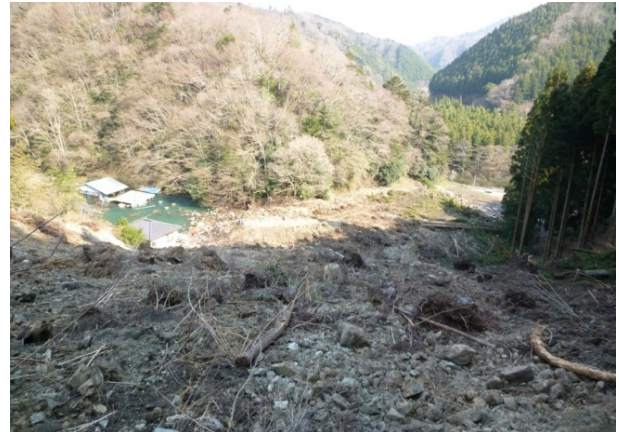
写真-3.3.1.27 人家まで到達した土砂
(崩壊中腹部のテラスから撮影)

テラスから下へ流下した土砂は、攪乱されながら斜面下部の人家まで到達している（写真-3.3.1.27）。堆積土砂は、20～50cm 程度のブロック状に破碎された岩片が主体であり（写真-3.3.1.28）、粘土質のマトリクスがやや湿り気を有しているものの、通常の土石流堆積物のような含水状況ではなく、乾燥性の土砂流動と考えられる（被災人家から下流側に泥水が流れた形跡も見当たらなかった）。

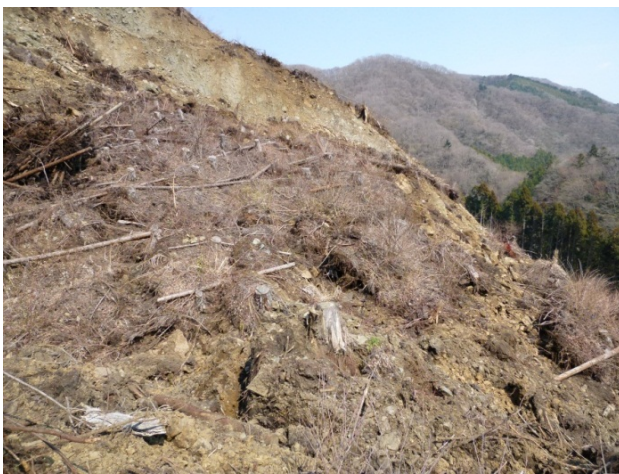
写真-3.3.1.26 テラス状地に並ぶ切り株

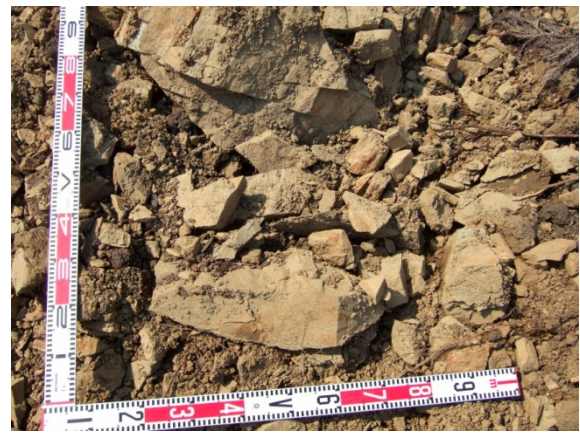
写真-3.3.1.28 テラスにおける崩壊土砂

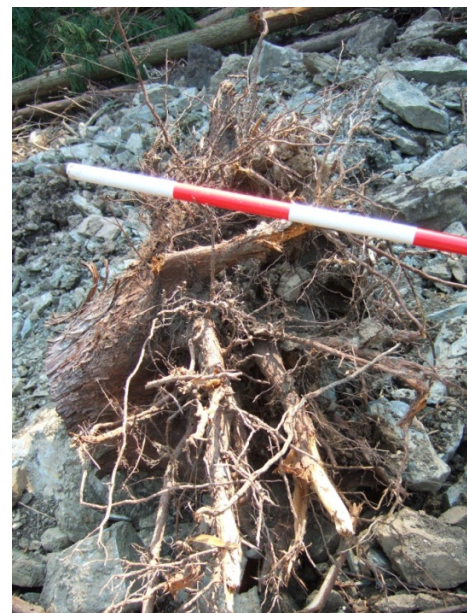
堆積土砂内には切り株も散見される。根系の状況は比較的新鮮であり、一般的に言われる「伐採後10年程度で腐朽して剪断抵抗力が低下する」状況ではなかった。根系長（深さ）は30～50cm程度と浅く（写真-3.3.1.29）、この斜面の表層土厚が薄いことが分かる。頂部に近い崩壊斜面内には切り株がそのまま残っている部分もあることから（写真-3.3.1.30）、根系下部面の表層土が土壌水によって不安定になって動き出したのではなく、地震動が崩壊・滑落の主因と考えられる。

写真-3.3.1.29 根系長の浅い切り株

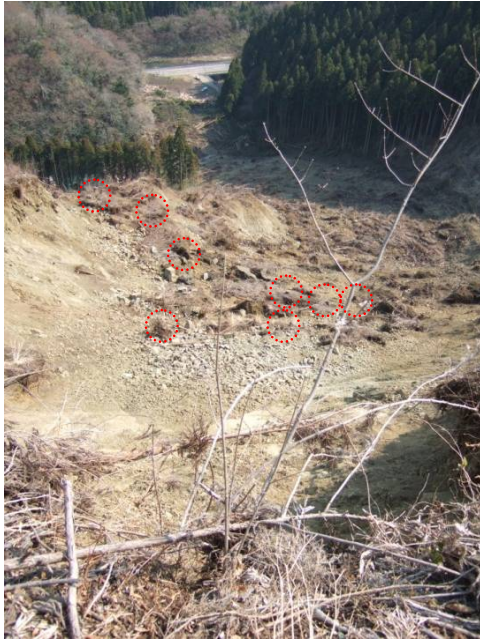
写真-3.3.1.30 頂部に近い斜面内の切り株
(頂部から撮影)

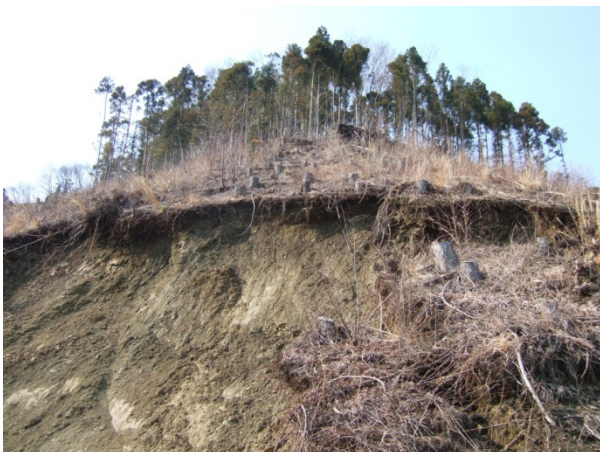
崩壊地周辺の斜面自体にはクラック等の不安定さを示すものは見当たらなかったが、一部、不安定な状態の土砂が存在した。崩壊斜面最上部右側には幅5m、長さ10m、厚さ1m程度の落ち残りのブロック(写真-3.3.1.31)があり、崩壊斜面両側の作業道には崩壊方向に垂直なクラックが多数見られた(写真-3.3.1.32)。

写真-3.3.1.31 最上部右側落ち残りのブロック

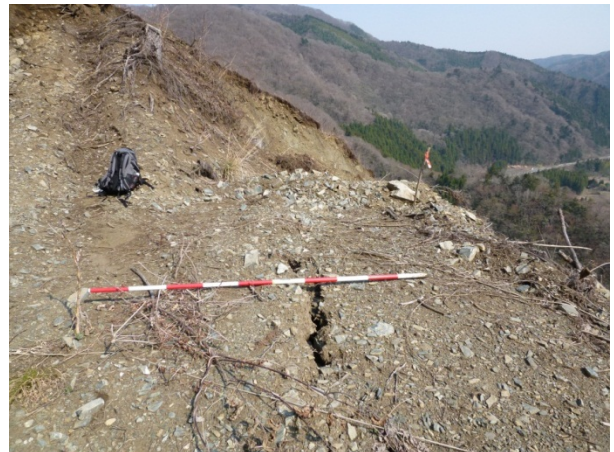
写真-3.3.1.32 斜面左側の作業道に見られたクラック

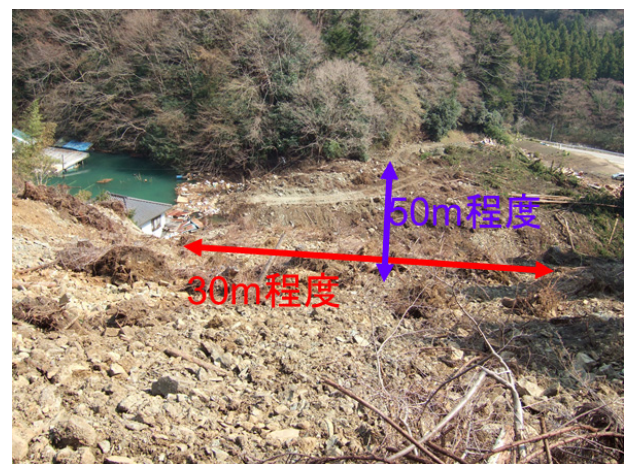
土砂が幅(横断方向)50m程度、長さ30m程度の範囲で流路工(深さ3m程度、幅3m程度)を含めて河道を閉塞した(写真-3.3.1.33)。土砂量は $3,000\text{m}^3$ 程度と推測される。右岸側の家屋は1m程度浸水していた。湛水量は $5,600\text{m}^3$ 程度(推定値)であった(幅(横断方向)40m程度×奥(縦断方向)70m程度×深さ2m程度)(写真-3.3.1.34)。土砂が流路工を閉塞した箇所は深さ1m程度、幅(河床)1m程度の断面で既に開削されていた(写真-3.3.1.35)。

写真-3.3.1.33 崩壊地中腹から見た河道閉塞

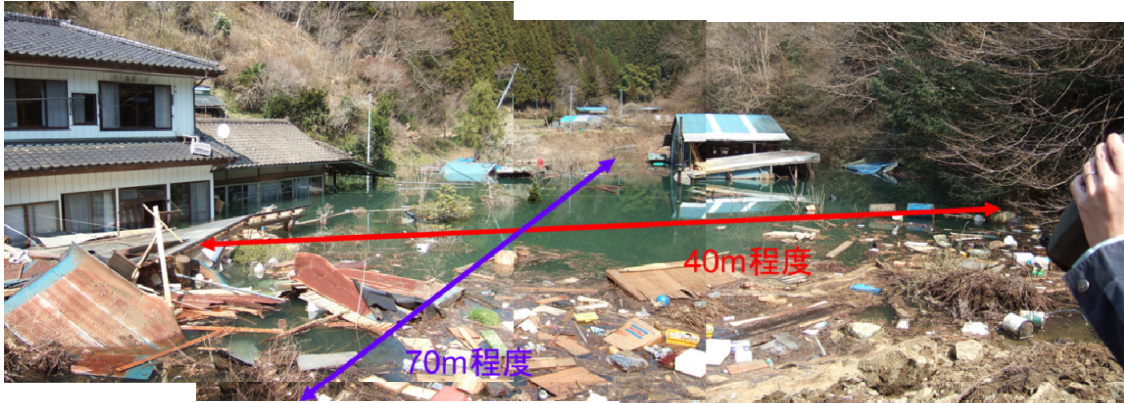
写真-3.3.1.34 湛水池の状況

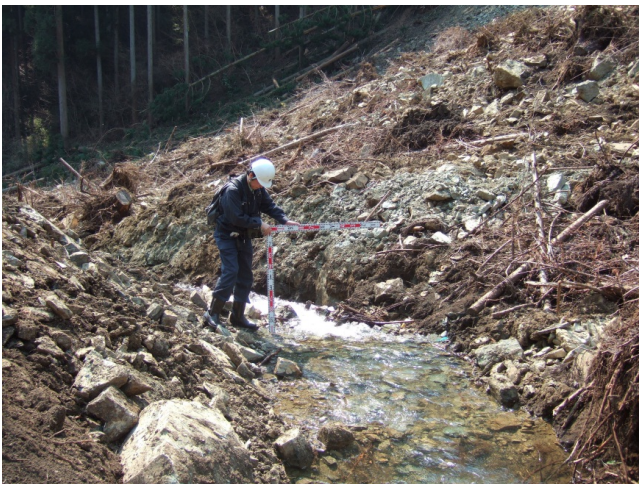
写真-3.3.1.35 開削された水路の断面（写真奥側下流）
