### 3.3.4 水資源分野

#### (1) 被害の概要

国土交通省及び(独)土木研究所では、臨時点検の結果報告された変状の確認、漏水量などの計測データに基づくダムの安全性評価、今後の対応策の検討などを目的として、臨時点検の結果として報告された変状や漏水量の増加量、加速度記録が相対的に大きかった東北地方のダムを中心に現地調査（詳細調査）を実施した。

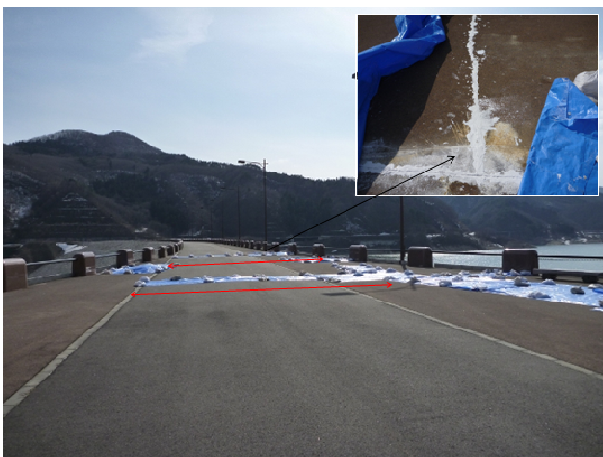
摺上川ダム（図-3.3.4.2）は、2006年に竣工した土質遮水壁型ロックフィルダム（堤高105.0m）である。本ダムでは、地震により漏水量（総量）が約70ℓ/minから100ℓ/minに増加したほか、変状として、堤体の沈下（最大断面付近で最大約17cm）及びダム天端の両岸取付部等の舗装に主にダム上下流方向のクラックの発生が認められた（写真-3.3.4.1、写真-3.3.4.2）。しかし、地震に伴う漏水量や沈下量の増加量はダム規模に対して小さく、その値が地震後も安定していること、また天端舗装のクラック幅も小さい

こと、また上下流面に乱れが認められないことから、ダムの安全性に問題は生じていないものと判断した。ただし、安全性に関して万全を期すため、管理者によるクラック深さの調査を実施するとともに、漏水量等計測データの監視を継続して行うこととした。なお、クラック深さについては、追って管理者により実施された調査の結果、ダム天端の保護層内にとどまる軽微なものであることが確認されている。

写真-3.3.4.1 ダム天端の左岸取付け部におけるクラック(摺上川ダム)

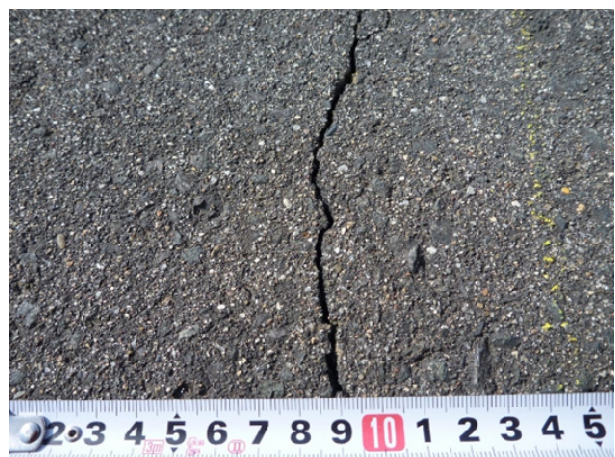
写真-3.3.4.2 ダム天端舗装クラックの接写(摺上川ダム)

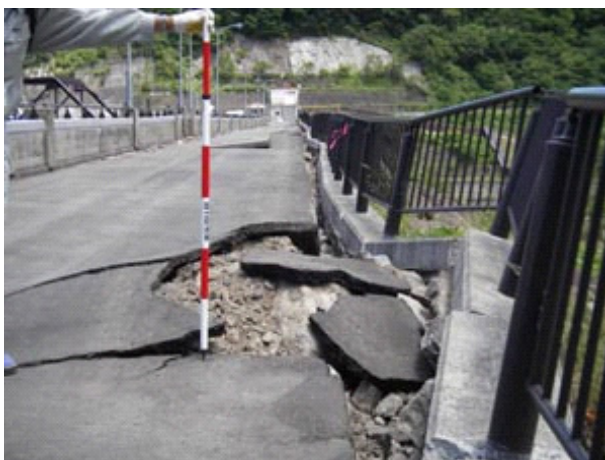
石淵ダム（図-3.3.4.3）は、1953年に竣工したコンクリート表面遮水壁型ロックフィルダム（堤高53.0m）である。このダムでは、2008年に発生した岩手・宮城内陸地震（M7.2、内陸活断層地震）時にダム天端に設置された地震計で最大加速度1461gal（上下流方向）及び2070gal（鉛直方向）の地震動が観測され、天端舗装の波打ちや亀裂、天端舗装と高欄との境界の開きが生じるなどの被害を受けている（写真-3.3.4.3）。これに対し、今回の地震では、堤体の沈下や2008年の地震時に、堤体内埋設構造物（建設時に使用されたト

写真-3.3.4.3 石淵ダム天端（2008年の地震）

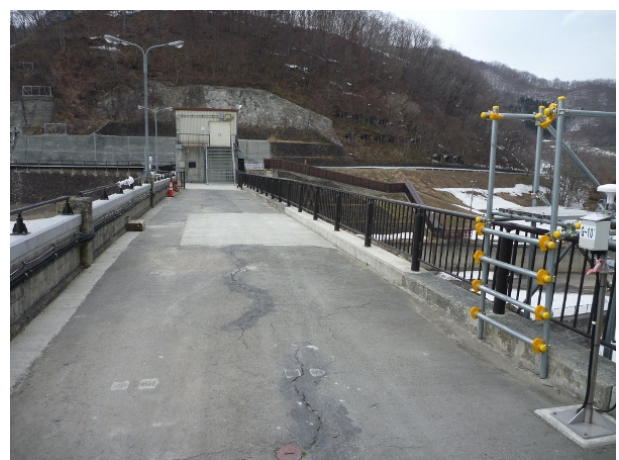
ロック用のピア)の影響で天端高欄の基礎部に生じたクラックの開きがみられたものの、ダム天端に生じた変状の程度としては、2008年の地震時の被災状況に比べると極めて軽微なものであった(写真-3.3.4.4)。

写真-3.3.4.4 石淵ダム天端（今回の地震）  
\*舗装の補修跡は2008年の地震によるもの

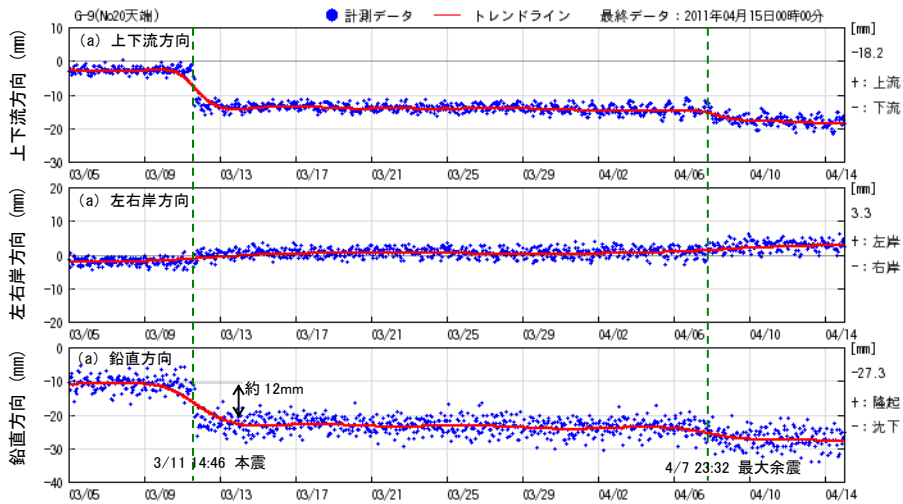
図-3.3.4.5 GPS 変位計による石淵ダム堤体変位量の推移(G-9)

連続的な変位観測(図-3.3.4.4)を行っており、今回の東北地方太平洋沖地震時においてもデータが得られている。その観測データのうち、最大断面天端の計測点G-9の計測結果を図-3.3.4.5に示す。同図より3月11日の本震時の沈下量は最大断面付近で約12mmであることが分かる。また4月7日に発生した最大余震(M7.1)時にもわずかな沈下が生じていることが分かる。これらのデータも踏まえ、今回の地震で生じた堤体の沈下量

がわずかであること及び上流の表面遮水壁に損傷が認められないことから、ダムの安全性に問題は生じていないものと判断した。また、臨時点検結果として報告された河床部での漏水量計測値の増加（約2000ℓ/minから約3000ℓ/min）については、漏水量を計測する水路部に付着した藻による水路内水位せき上げの影響と判明したが、他の箇所では計測している漏水量を含め、

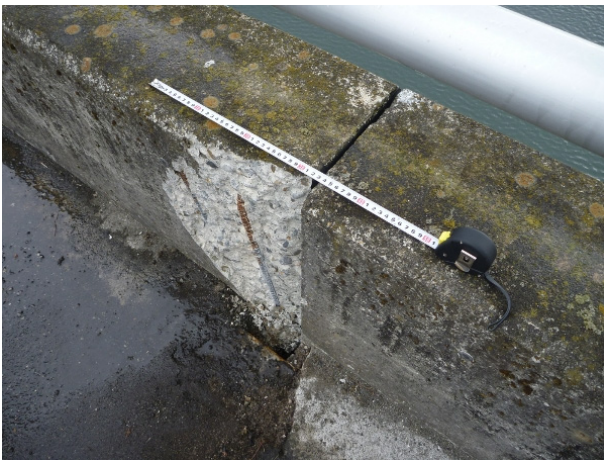
田瀬ダム (図-3.3.4.6) は、1954年竣工の重力式コンクリートダム (堤高81.5m) である。本ダムでは、3月11日の地震後に漏水量 (総量) が140/minから690/minに増加した (図-3.3.4.7)。また、天端高欄コンクリートの剥落及び天端舗装クラックの開きや段差が認められた (写真-3.3.4.5、写真-3.3.4.6)。しかしながら、これらの変状等は軽微なものであり、各横継目からの漏水量は最大でも100/min程度と少ないことから、ダムの安全性に問題はないものと判断した。ただし、地震前に漏水量がほぼ0 ℓ/minであった継目排水孔からの漏水が認められたことから、ダムの安全性に万全を期すため、貯水位との相関に留意しつつ、

写真-3.3.4.5 天端高欄コンクリートの剥落  
(田瀬ダム)

管理者による漏水量の監視を継続することとしている。

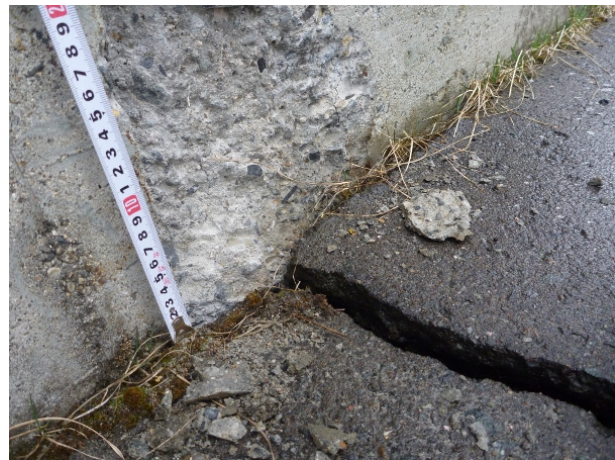
写真-3.3.4.6 天端舗装の継目の段差  
(田瀬ダム)

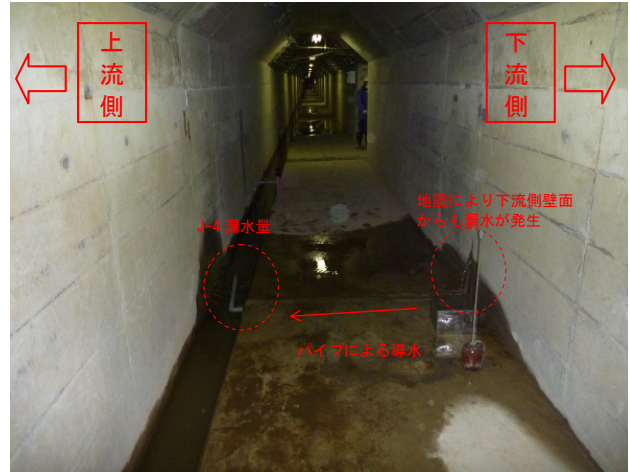
御所ダム（図-3.3.4.8）は、洪水吐きを含む重力式コンクリートダム部とこれに接続するロックフィルダム部からなる複合型ダム（1981年竣工、堤高52.5m）である。地震により、コンクリートダム部の漏水量が約20ℓ/minから70ℓ/minに増加した。このうち主なものは写真-3.3.4.7に示す横継目部（J-4）からの漏水である。この箇所からの漏水は、従来から気温低下によりコンクリートが収縮する冬季に最大で20ℓ/min程度が計測されていたが、今回の地震により20ℓ/minから35ℓ/minに増加するとともに、従来は見られなかった下流側の監査廊壁面からも漏水が見られた。このため、当該箇所を中心に管理者により漏水量の監視を継続することとしている（2012年8月段階で、漏水量は安定している）。

写真-3.3.4.7 重力式コンクリートダム部継目（J-4）の漏水（御所ダム、重力式コンクリートダム部）

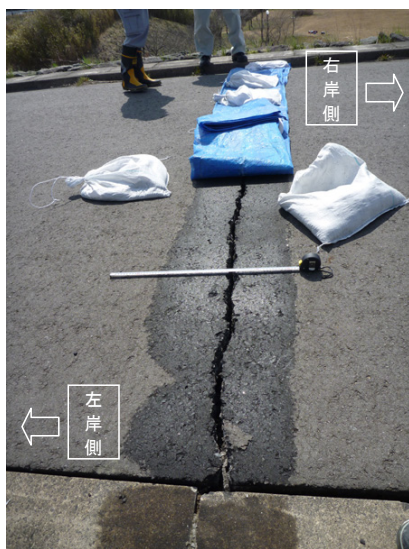
写真-3.3.4.8 上下流方向に発生したクラック（化女沼ダム）

70/minから約2900/minに増加した。しかしながら、その後漏水量（浸透量）は急激に減少し、3月15日以降は総約500/min程度と安定している（図-3.3.4.10）。また、地震後の測量により、最大変位量を計測した天端中央部付近において13.9cmの沈下及び下流側へ5.8cmの変位が認められた。堤体天端では、上下流方向に数本のクラックが発生し、うち左岸部では幅が2.5～3cm程度のものが確認された（写真-3.3.4.8）。また、天端中央から左岸側の縁石と舗装の間に開きが生じていた（写真-3.3.4.9）。調査時点において、ただちにダム安全性に問題を生じる点は認められなかったが、漏水量（浸透量）の継続的な監視が必要である。

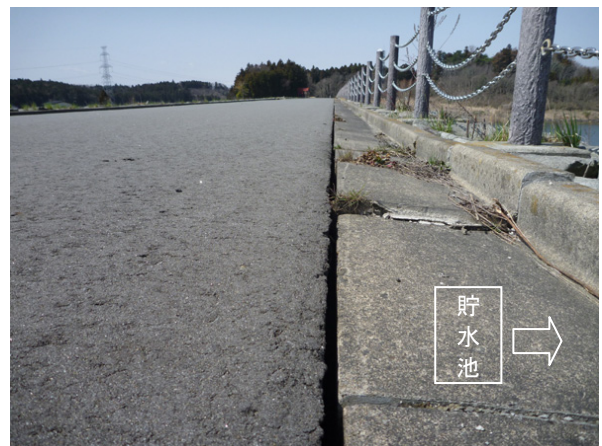
写真-3.3.4.9 天端中央部の縁石と舗装の開き（化女沼ダム）

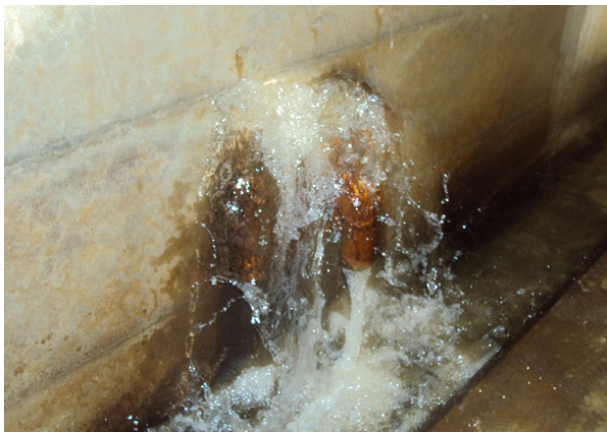
詳細調査の結果、神室ダムでは、主に横継目2J3（写真-3.3.4.10）からの排水孔において顕著な漏水量の増加が認められ、その量は過去の同一貯水位での既往最大値を上回るものとなっていることがわかった（図-3.3.4.13）が、基礎排水孔からの漏水量や揚圧力、堤体の変位などに顕著な変化は認められなかった。また、高坂ダムについても、同様に主に横継目J9（写真-3.3.4.11）及びJ10からの排水孔で顕著な漏水量の

写真-3.3.4.10 横継目(2J3)からの漏水の状況  
(神室ダム)

このため、両ダムともただちにダムの安全性に問題を生じるものではないと考えられるものの、漏水量の顕著な増加が認められた横継目を中心に、漏水量や継目の開きについて管理者による監視を強化するとともに、漏水経路の調査及び対策の検討を行うこととし

その後、両ダムにおける横継目からの漏水については、漏水経路の調査及びその結果を踏まえた漏水防止材料の投入による対策が実施されるとともに継続的な監視が続けられており、ともに安定化する傾向にある(2012年2月段階で漏水量は安定している)。

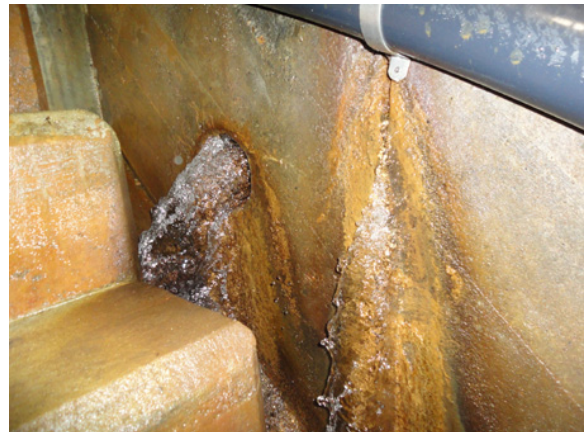
増加が認められた(図-3.3.4.14)が、基礎排水孔からの漏水や濁りなどは認められなかった。

写真-3.3.4.11 横継目(J9)からの漏水の状況  
(高坂ダム)
