3.3.9 建築分野

3.3.9.1 被害調査、現地対応

3.3.9.2 地震による建築物の被害

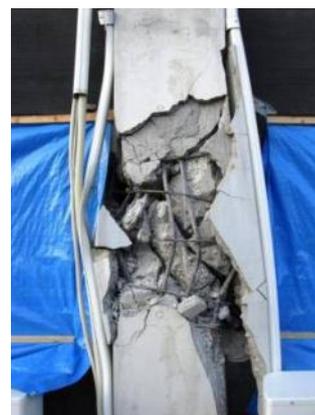
4棟ずつ、小破が3棟である。明らかに軸変形が分かるような短柱のせん断破壊（写真-3.3.9.1）や耐力壁のせん断破壊のような重大な構造被害を受けた建築物もあれば、構造部材の損傷は比較的軽微であっても、非構造壁の破壊（写真-3.3.9.2）、内外装材の落下、方立て壁のせん断破壊などの非構造部材の被害、並びに、それに伴う落下危険物の存在により、継続使用を見合わせたケースも確認された。既存建築物の地震時における機能維持のためには、耐震改修を行って構造安全性を確保するのみならず、非構造部材の損傷軽減も重要であることを改めて示したものと見える。

写真-3.3.9.1 短柱のせん断破壊

さらに、短柱のせん断破壊により大きな被害を受けた建築物については、腰壁・垂れ壁に構造スリットを設けることで等価1自由度の応答では十分靱性が期待できる変形角に収まる解析結果となることを確認した。すなわち、建築物全体の補強を含めた耐震改修工事が工期、予算、耐用年数等の観点から困難な場合は少ないが、純ラーメン部分に一定以上の強度と靱性能が確認できれば、あくまで応急的な処置ではあるが、構造スリットを設ける工事を先行させることで地震被害の軽減に効果があると考えられる。

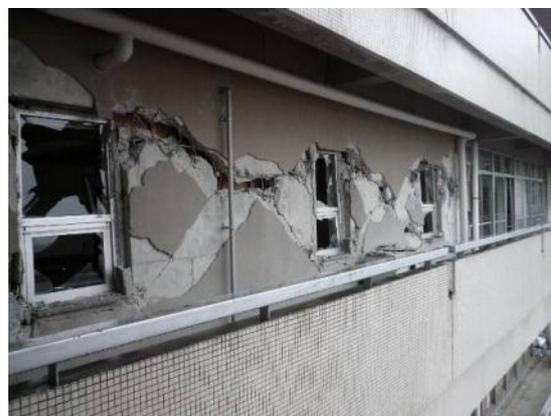
写真-3.3.9.2 非構造壁のせん断破壊

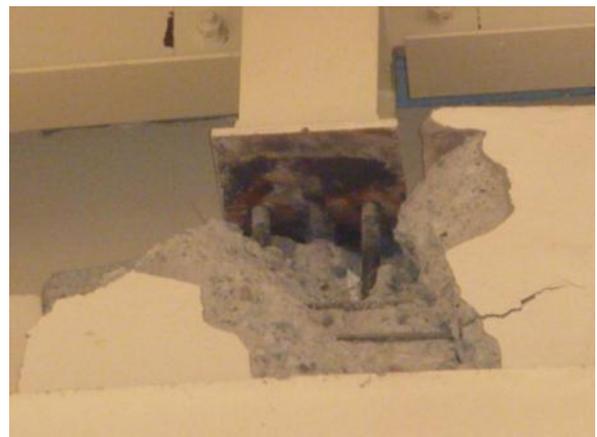
一方、現行耐震基準の体育館（29棟）の構造被害には上記①②は見られないが、他の被害形式である③RC造柱とS造屋根の接続部（支承部）のコンクリートの剥離、ひび割れ、④屋根面水平ブレースのたわみ、座屈、破断、⑤柱脚コンクリートのひび割れ及び⑥その他（床束の転倒等）の被害があった。ただし、これらの被害の被災度区分判定⁴⁾の結果は、ほとんどが小破であり、1棟のみが中破と判定された。旧耐震基準と現行耐震基準の被害率を比較すると、現行耐震基準では小破以上の被害率が少なく、大破と判定されたものもなかった。なお上記の被害のうちでは写真-3.3.9.3に示すような③の支承部（接合部）被害に分類されるものが比較的多く見られたが、これらについては、例えば日本建築学会「各種合成構造設計指針」⁸⁾に破壊形式とその対策が記されている。また、RC造柱や妻壁

写真-3.3.9.3 RC造柱とS造屋根接続部（支承部）の被害例

部分とS造屋根の接続部（支承部）の設計法としては、耐震診断や補強設計で用いられている方法として、最上層における建物の保有水平耐力から、屋根面に作用する震度を求め、地震力が屋根面に均等に作用するとして、屋根の面積比に応じて屋根面せん断力を算定して設計する方法や、略算的な方法として、屋根面が伝達すべき重量に $0.55 \times A_i \times F_{es}$ を乗じて必要耐力を計算し、それに対して屋根面水平ブレースや接続部を設計する方法等、がある¹⁰⁾。このような方法に基づき適切な設計を行うことで、この部位の地震被害を軽減することができると考えられる。

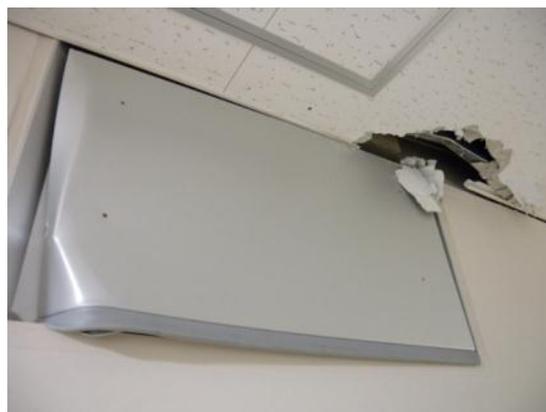
宮城県内の 16 棟及び山形県内の 1 棟の免震建築物（事務所や医療機関など）を対象に、現地調査を実施した。いずれも構造躯体に損傷は生じておらず、震度 6 弱を超える大地震に対しても、免震構造として十分な性能を発揮したものと考えられる。ただし、エキスパンションジョイントや、その周辺のカバー等の中には、地震時の免震層の水平変形に追従できずに、破損（写真-3.3.9.4）や脱落を生じたものがあり、設計上想定していない被害となった場合があった。調査した免震建築物のうち 8 棟で、地震時の免震層の変位を確認できるよう罫書き式の変位計が設置されており、多くは 20cm 程度の変形を確認したが、40cm 程度の大きな変形を生じているものもあった。また免震部材のうち、特に鉛ダンパーにおいて、断面欠損と見られるひび割れ（写真-3.3.9.5）が生じており、実際に交換されたものもあった。また、鋼材ダンパーにおいては、表面の塗装の剥がれ落ちや、鋼材部分の残留変形が見られたものがあった。これらの変状は、3月11日の本震を含む今回の一連の地震で生じたものと考えられる。さらに一部の免震部材で、取付部等の表面にさびなどが生じているものがあった。また、津波被害を受け免震層が冠水した建築物もあった。これらの建築物においては、免震性能が低下したという報告はなく、直ちに免震性能に影響はないものと思われるが、免震部材本体及び接合部の耐久性を評価するための適切な維持管理が必要であると考えられる。なお、関東地方の免震建築物 3 棟でも同様の調査を実施し、応答や損傷の程度は小さいものの同様の傾向が見られている。

写真-3.3.9.4 衝突等によるカバーの破損

免震層周辺及び免震部材において、地震後の現地調査等で被害が見られた部分のうち、免震部材（ダンパー）及びエキスパンション部それぞれについての対策等が、一般社団法人日本免震構造協会の報告書¹³⁾にまとめられており、参考にできる。

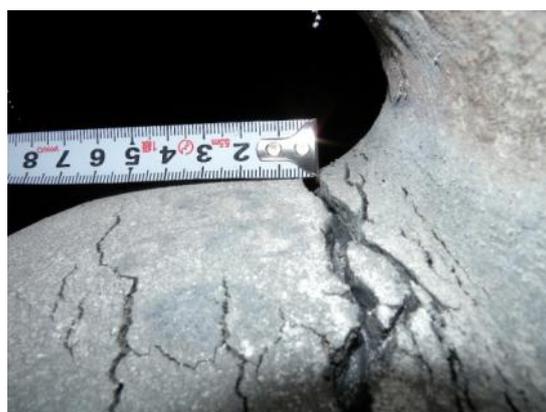
写真-3.3.9.5 鉛ダンパー屈曲部の変状

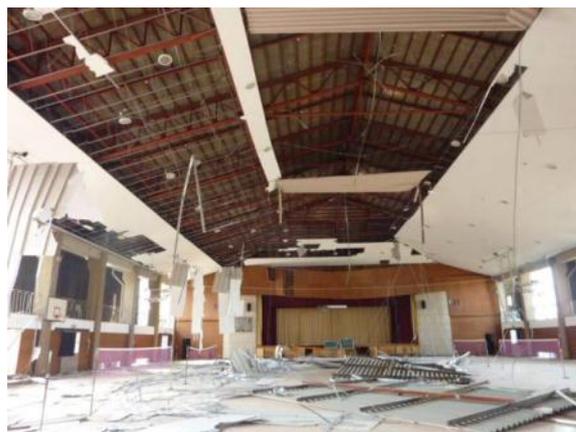
非構造部材の被害では、比較的古い構法によるものが多く被害を受けているのが確認された。また、比較的高所に設置された非構造部材の破損・落下も確認された。天井については、システム天井の被害程度が構造骨組の被災度に従って大きくなる傾向が見られ、構造体や、天井の吊り元である屋根の水平ブレースあるいは支承部に目立った損傷が確認された場合に、いずれの天井でも被害程度が大きくなる傾向が見られた(写真-3.3.9.6、写真-3.3.9.7)。ガラスについては旧耐震基準の屋内運動場の方が現行耐震基準によるものよりも被害程度が大きくなることを確認した。

写真-3.3.9.6 在来工法による天井の脱落被害

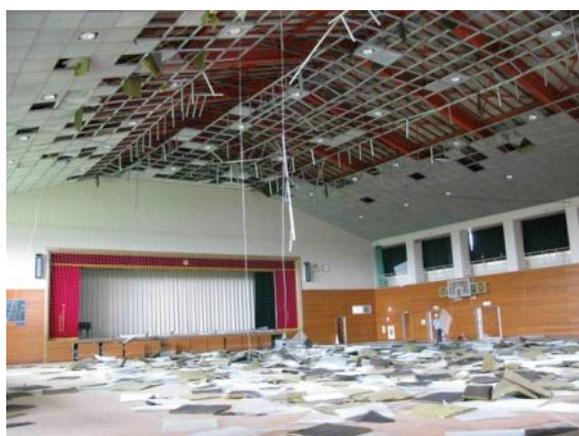
写真-3.3.9.7 システム天井の脱落被害

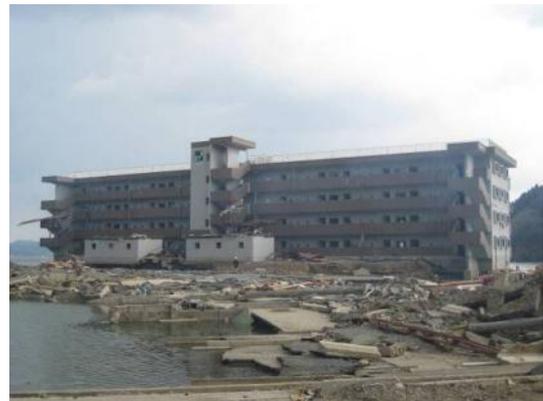
写真-3.3.9.8 津波避難ビルA

建築物Aは宮城県南三陸町に建つ壁式鉄筋コンクリート構造4階建て共同住宅で、2006年に竣工した本建物は外部階段を使って屋上に避難できる構造となっており、津波避難ビルに指定されていた(写真-3.3.9.8参照)。

屋上階の床上1m程度まで浸水したが、非構造部材等の被害を除けば建物躯体には地震動によるものも含めて構造的な被害は発生しておらず、津波後も残存していた。建物所在地での津波浸水深は15.4mとされており、本建物周辺では多数の建物が破壊、あるいは流失する被害を受けていた。静水圧による津波水平荷重に対する建物1階の保有耐力の比は1.70となり、建物1階の保有耐力が津波荷重を十分に上回る結果となって、津波襲来後も建物が残存した状況と整合した。

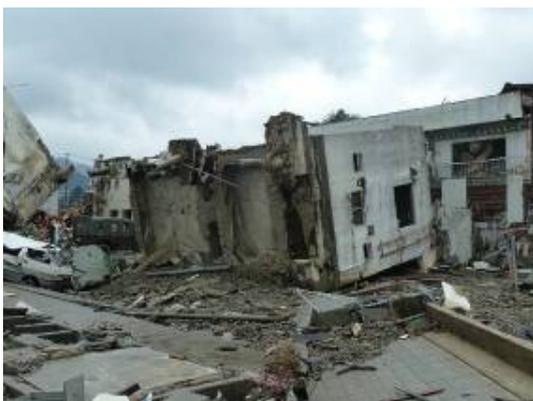
写真-3.3.9.9 建築物B

建築物Bは幅10.5m×奥行4.5m、建物高さ6.1mの2階建て鉄筋コンクリート構造物(写真-3.3.9.9参照)であり、1×2スパンの耐震壁付きラーメン構造物である。本建築物は宮城県女川町に所在し、津波により杭が引き抜かれ、転倒していた。

静水圧により建築物に作用する転倒モーメントに対する建築物の抵抗モーメント(建築物に作用した浮力や杭引き抜き抵抗の影響を含む)の比は79%程度であり、解析結果は建築物が転倒した実被害結果と整合する。

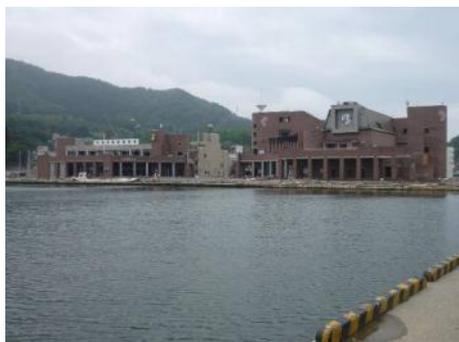
写真-3.3.9.10 建築物C

建築物Cは宮城県女川町に1993年に竣工した鉄筋コンクリート造 3 階建てと 2 階建ての建物で(写真-3.3.9.10 参照、それぞれC-1 棟と C-2 棟と称する)、C-1 棟では津波が越流することはなく避難者は救出されたが、C-2 棟では津波が建物高さを超えたため犠牲者が発生した。津波荷重に対する 1 階張間方向の保有耐力の比率は、C-1 棟では 1.12 となり津波襲来後も建物が残存した状況と整合した。一方、C-2 棟では 0.79 となり保有耐力が津波荷重を下回る結果となったが、建物は残存していた。

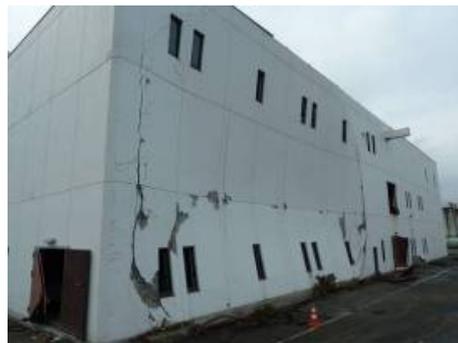
写真-3.3.9.11 建築物D

建築物Dは宮城県仙台市に所在する鉄筋コンクリート造 3 階建ての建築物であり、津波作用荷重によって外壁および付帯する柱および梁に面外変形が生じた(写真-3.3.9.11 参照)。外壁が破壊した区画は 1 階床から屋上階まで吹抜けとなっており、桁行外構面の 4 スパンであった。

計測結果等から破壊面を仮定し、仮想仕事法による解析的な検討を行った。被害調査では建築物内部に浸水痕跡(5.0m)が確認されたため、耐力壁前面の波力に加えて壁背面からも静水圧が作用すると仮定し、津波外力による仕事を計算した。津波外力による仕事量は建築物崩壊機構における内力による仕事量の 98% に相当しており、本仮定における津波外力は実被害と整合していた。

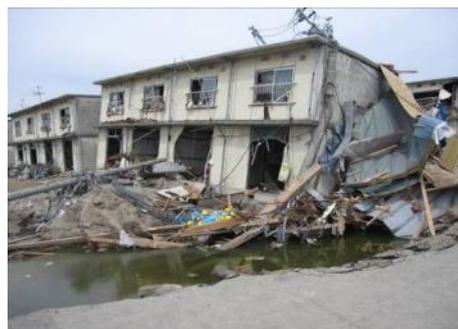
写真-3.3.9.12 建築物E

建築物Eは1970年に建設された壁式プレキャストRC造(リブ付中型コンクリートパネル造)2階建ての公営集合住宅である(写真-3.3.9.12 参照)。近隣のRC造3階建て集合住宅の前面における計測浸水深は7.5mであった。本建築物の被害状況としては、周辺地盤の洗掘による傾斜や、漂流物の衝突によるとみられる2階妻壁の損傷が見られたものの、構造的な大きな損傷は確認されなかった。

建築物の保有耐力は静水圧により作用する津波波力の37%程度となり、解析結果は建築物が残存した実際の被害状況と整合しなかった。これは、1階長辺方向に多数存在する大きな開口から海水が建築物内部に回り込んだことにより、建築物に作用する波圧が軽減された可能性が考えられる。

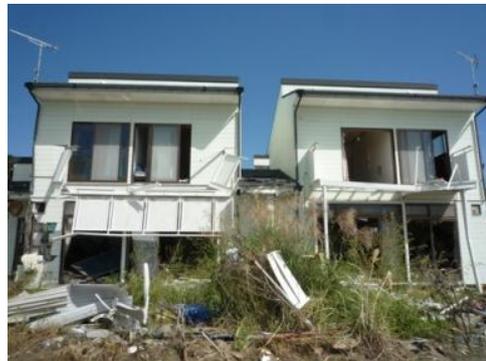
詳細調査を行った木造公営住宅 1 棟を対象として、水平耐力と津波荷重を計算し、実際の被害と比較を行い、計算式の妥当性の検証を行った。検討対象とした木造住宅は、東松島市の市営住宅 (洲崎住宅) である (写真-3.3.9.13 参照)。

津波荷重を水深係数 $a = 1.0, 1.5, 2.0$ の場合で計算した結果を図-3.3.9.9 に示した。建物の高さ方向に波圧を積分し、開口の低減は行っていない。被害調査結果では浸水深は 4.5m 前後であった。検討結果では 4.5m 程度の浸水深で $a = 1.0$ で水平耐力を上回るようになるが、調査結果では約半数が大破したものの流失は免れていた。本調査物件は、津波の入射方向に RC 造の建物がある影響も考えられる。

写真-3.3.9.13 残存した木造公営住宅

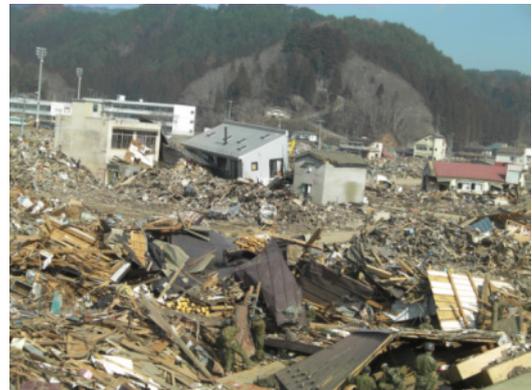
また、非構造壁なども大きな損傷を受けずにほぼ無被害の状態に残っているものが多い。ただし、そのような建築物においても、開口部の窓ガラスやドアのほとんどは津波によって破壊されていた。

写真-3.3.9.14 津波による建築物被害
