3.3.16 河川環境分野

(1) はじめに

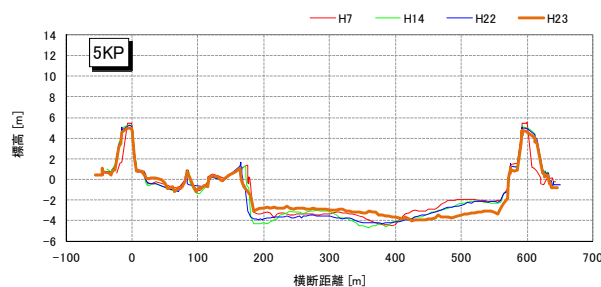
図-3.3.16.4 河川横断地形の変化例(5kp)

被災前後の北上川の河川横断の例を図-3.3.16.4に示す。H23が被災後の断面であり、地盤沈降による影響は河口0kp~北上大関17.2kpまでの水準点の標高変位である0.601mを加算して表示してある。

全体の傾向としては、小さなマウンドが削られ、やや深掘れしていたところに堆積するなど河道が全体に均された様子がうかがわれるが、著しい河道横断形状の変化は見られていない。

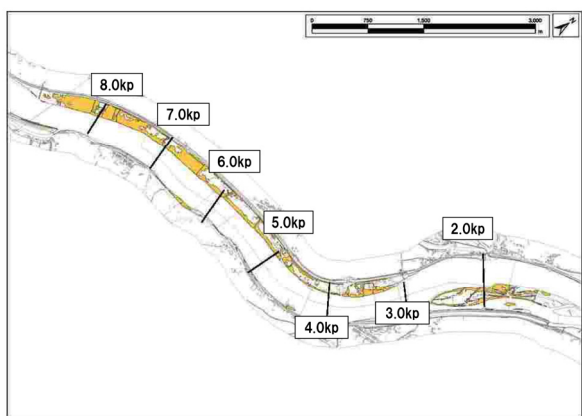
図-3.3.16.5 被災後の植生（ヨシ群落）の分布状況（平成 24 年 3 月）

はじめに、植生の概略調査により植生群落の変化を把握した。植生が大きく変化していた被災後の 2kp から 9kp までの範囲の植生を図-3.3.16.5 に示す(黄色のハッチングで示す領域)。

被災前は、2kp から 9kp までの高水敷はほぼ全て植生に覆われており、その内訳は大部分がヨシ群落であり、高水敷辺縁部の少し高くなっている箇所には塩沼植生群落やオギ群落が成立していた。

被災後の調査では、確認された植生のほとんどが

ヨシ群落であり、塩沼植物群落は 6.5kp 付近に新たな群落の小規模に確認されたのみであった。

植生の消失や津波堆積物の存在など、右岸は 0～9.4kp まで、左岸は 0～8.8kp まで津波の影響を受けたと考えられる。特に津波の影響を大きく受けたと考えられる 2kp 付近の中州については、被災前のヨシ群落のほとんどが消失しており、中州の辺縁部等のマウンド部に一部が残っている程度であった（図-3.3.16.6 参照）。

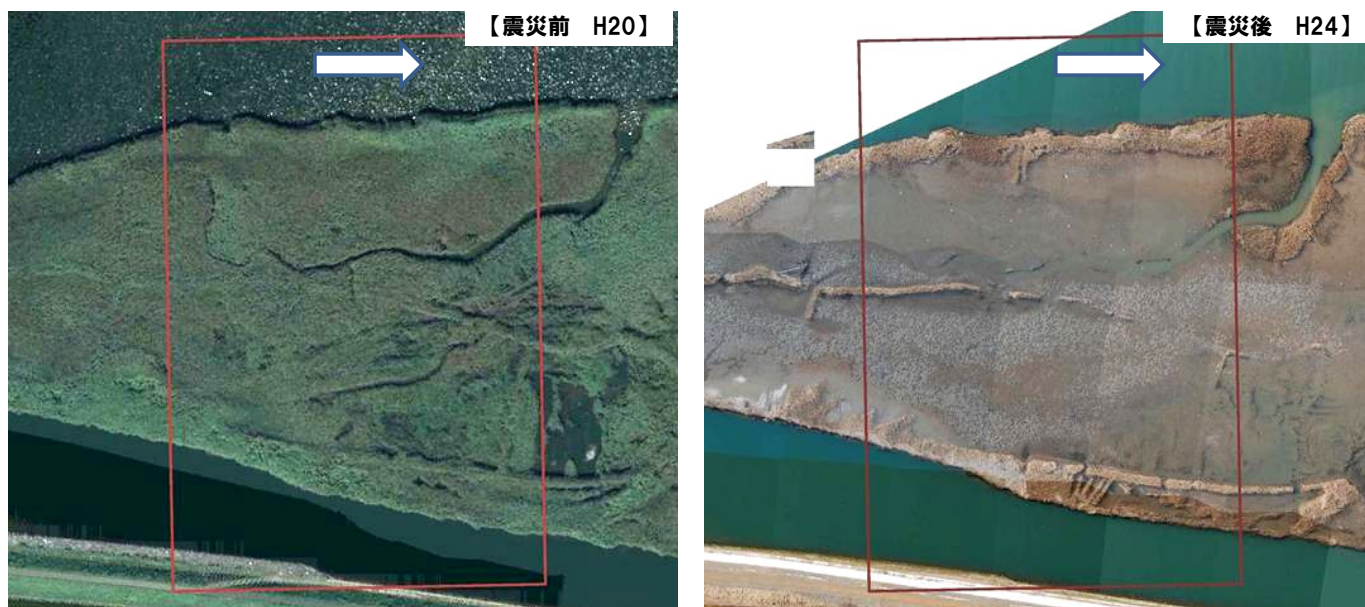
図-3.3.16.6 震災前後のヨシ群落を中心とする植生（2.4kp 付近）

図-3.3.16.6 に震災前後の 2.4kp 付近の空中写真を示す。右図の 2.4kp の詳細調査区域では、植生区分としてはヨシ群落のみが確認された。その他は、開放水面及び自然裸地であるが、自然裸地のほとんどは潮位が高い場合には水面となっている場所である。ヨシ群落は、中州の辺縁部や中央にある比高 30cm 程度のマウンド部に確認され、比較的標高が高い部分では「良

好」な生育状況、低い部分では「やや不良」や「不良」な生育状況であった。

なお、平成 20 年度に作成された植生図では、これらのマウンド部にはオギ群落やオオクグ群落が成立していたが、本調査においてはオギやオオクグは確認できなかった。中州中央部は、被災前は一面ヨシ群落であったがこれらは消失していた。

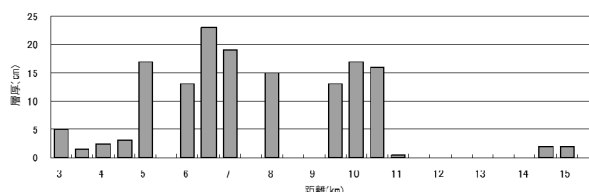
図-3.3.16.7 高水敷の津波堆積物の層厚

概略調査時に調査範囲での津波堆積物を調べたところ、高水敷には津波等による堆積物が広く観察された。その層厚を図-3.3.16.7に示す。

津波堆積物は、5.0kp～10.5kp までの左右岸の高水敷において厚く堆積しており、中でも 5.0kp～7.0kp の範囲で厚く、その最大層厚は 23 cmであった（概略調査時）。津波の来波回数については、グレーディング構造から推定した結果、堆積サイクルは 5.0kp～7.0kp の地点で最大 4 回確認された。

一方、4.5kp より下流では、津波堆積物の層厚は減少していた。これは津波来襲時に、遡上する波と引き波がぶつかり流れが乱された可能性が考えられるが、詳細は不明である。

また、11.0kp より上流では津波堆積物はほとんど確認されなかった。これは、津波の遡上速度が低下し土砂を掃流する力が低下した可能性や、4 波の津波のうちいくつかの津波がここまでは到達しなかった可能

性などが考えられるが、詳細な原因は不明である。なお、津波堆積物が著しい 10.5kp より下流の高水敷は、標高 1.0m 以下であり、最高潮位より下位であった。

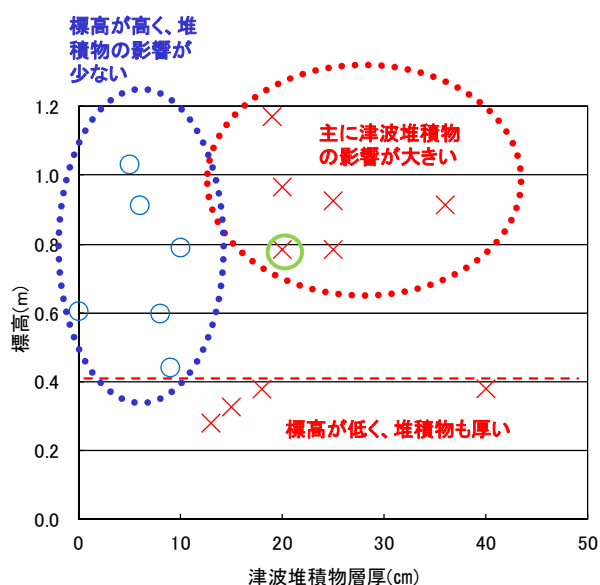
図-3.3.16.8 標高と津波堆積物層厚がヨシに及ぼす影響

2.4kp と 6.4kp における標高と津波堆積物厚、ヨシの有無の関係を図-3.3.16.8 に整理する。○が新芽の生長がみられる地点、×が見られない地点である。

2.4kp 中州では、概ね T.P. 0.4m 以上であればヨシがみられ、T.P. 0.4m 以下であればヨシがみられなかった。これは、塩分濃度と堆積物により生長が阻害されていると考えられる。

6.4kp 左岸高水敷では、いずれの箇所も T.P. 0.4m 以上であるものの、ヨシがみられる箇所とみられない箇所があった。T.P. が 0.4m 以上であるにも関わらず震災後ヨシがみられなかった場所については、津波堆

積物が厚い、もしくは震災前のヨシ原地下茎が深い位置に存在しているなどの特徴がみられた。ただし、場所によっては、生育状態は悪いものの、非常に深い位置の地下茎からのヨシの生育がみられるものもあり、地下茎から再生については個体差も大きいと考えられる。

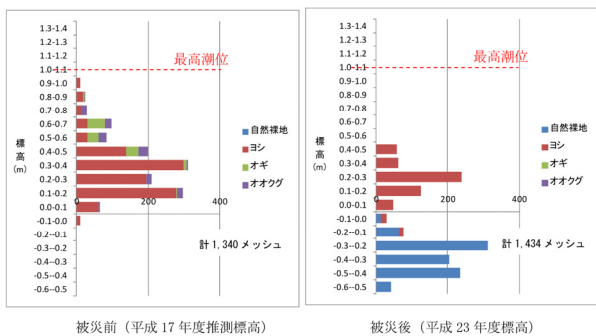
図-3.3.16.9 2.4kp 詳細調査区域における被災前後の標高と植生の関係

植生の成立条件として、地盤高と植生の状況について整理を行った。2.4kp 詳細調査区域における被災前後の植生変化について、自然裸地への変化を含めて整理した結果を図-3.3.16.9 に示す。縦軸は標高、横軸は標高ごとの面積（調査範囲に設定した 5m×5m メッシュの数）を表している。

被災前の植生は、標高 0.0m から 0.5m まではヨシ群落は優占していたものの、0.2m 以上で塩沼植生群落（オオクグ混り）が混生、0.4m 以上でオギ群落は混生、0.6m 以上ではヨシ群落より他の植生が優占していた。標高 0.0m 以下では植生がみられなかった。

被災後に確認された植生は、ヨシ群落のみである。頻度が高い標高は被災前には 0.2~0.4m 程度であったが、被災後には -0.5~-0.2m 程度と 0.6~0.7m ほど低くなっている。また、高水敷が全体に地盤沈降したと考えれば、面積が大きい標高 0.0m 付近の植生基盤が消失しており、津波による侵食の影響と推定される。

現在、標高 0.0m 以上の範囲ではヨシ群落がみられるようになっている。しかし、0.0m 以下の範囲では自然裸地のまま、もしくはヨシが生育していても状況が不良である。今後、2.4kp 付近において従来どおりヨシ群落が成立するためには、標高を 0.0m 以上とする必要があると考える。

北上川河口のヨシ群落については、津波により大規模に侵食され、その面積は半減している。特に地盤沈降により植生基盤が低くなり、被災前よりも塩分濃度が増した 0kp から 4kp～5kp あたりまでは、塩分の影響により現状ではヨシの生育は難しいと考えられる。これらの影響を取り除くには高水敷を盤上げする方法が有効であろう。

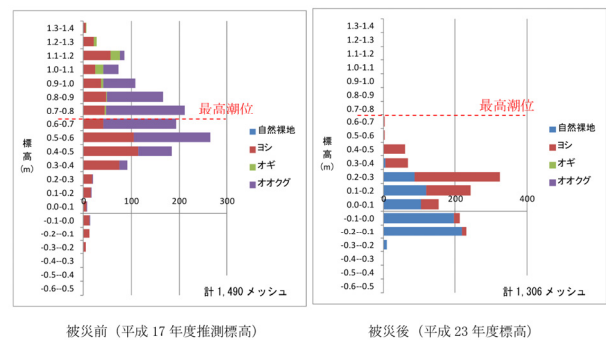
図-3.3.16.10 6.4kp 詳細調査区域における被災前後の標高と植生の関係

同様に、6.4kp 詳細調査区域における被災前後の植生変化について自然裸地への変化を含めて整理した結果を図-3.3.16.10 に示す。

被災前の植生は、主にヨシ群落と塩沼植生群落（オオクグ混り）であった。出現標高のピークをみるとヨシ群落は 0.4~0.6m、塩沼植生群落は 0.5~0.8m とやや塩沼植生群落が高い標高で多く確認されている。標高が 1.0m 以上となるとオギ群落の割合が高くなっている。

震災後に確認された植生は、ヨシ群落だけである。頻度が高い標高は 0.2~0.3m であり、2.4kp 付近と同様、震災前と異なり標高の頻度分布が二極化していた。

2.4kp 同様、0.0m 以下の範囲では植生がほとんどみられない。また 0.3m 以下の範囲ではヨシもまばらかつ生育状況が不良である。しかし、地上部だけでなくヨシの根茎が残存または生育している状況を確認していることから、今後、徐々にではあるが、回復の可能性が考えられる。

一方、5kp より上流では塩分の影響は致命的ではないものの、津波堆積物の影響が大きいと考えられた。この区間においては、長期的にみれば、縁辺部や上流に残るヨシ原から徐々に回復すると考えられるが、ヨシが産業に利用されている地域でもあるので、迅速な回復が望まれる。幸い数十センチの津波堆積物の下には、被災前のヨシの地下茎が残存しているため、地盤をひっくり返すなど簡易な方法で、ヨシの回復を促進することは十分可能と考えられる。地下茎には寿命があるので、急ぐ必要があるが、ヨシの回復を急ぐばかりに、貴重な動植物の生息・生育場の環境を破壊することがあってはならない。現状を把握しながら、なるべく影響の小さい方法を考えて実施すべきである。例えば、地下茎を活用してスポット的にヨシ原を回復し、そこから拡大させるなどの方法が考えられる。
