## 平成15年5月26日宮城県沖地震被害に係わる現地調査報告書

Investigation Report of the Damages By the Off-shore Miyagi Prefecture Earthquake on May 26th, 2003

本資料は、平成 15 年 5 月 26 日に発生した宮城県沖を震源とする地震(M7.1)に関して、国土技術政策総合研究所、独立行政法人土木研究所、独立行政法人建築研究所、独立行政法人港湾空港技術研究所の4機関が合同で地震被害状況調査を行い、その結果をとりまとめたものである。

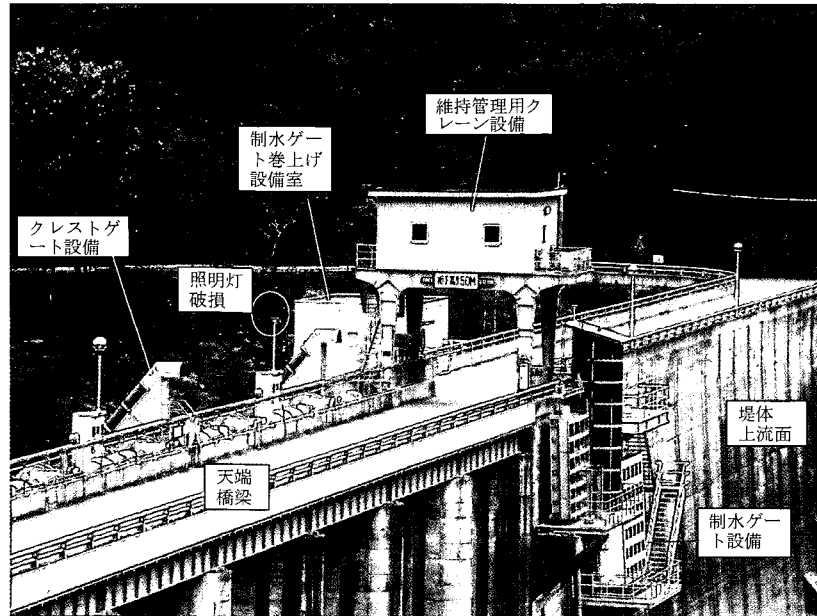
写真G 6.1 東北地方整備局 田瀬ダムの天端状況  
天端にて最大 1024gal もの大きな加速度が計測されたが、  
照明灯数基の頂部ガラスが破損した以外の変状は生じなかった

今回の地震により、天端照明器具に変状が生じ、堤体下流面から監査廊への入り口部において堤体断面に至らないへアクラックが認められたが、堤体の安定性に影響を及ぼすものではなかった。なお、1994 年から開始して 1998 年に完了した施設改良事業により新設された小容量バルブのエア抜きバルブのパッキンがずれて漏水が発生したが、調査チームの訪問時には既に補修されていた。

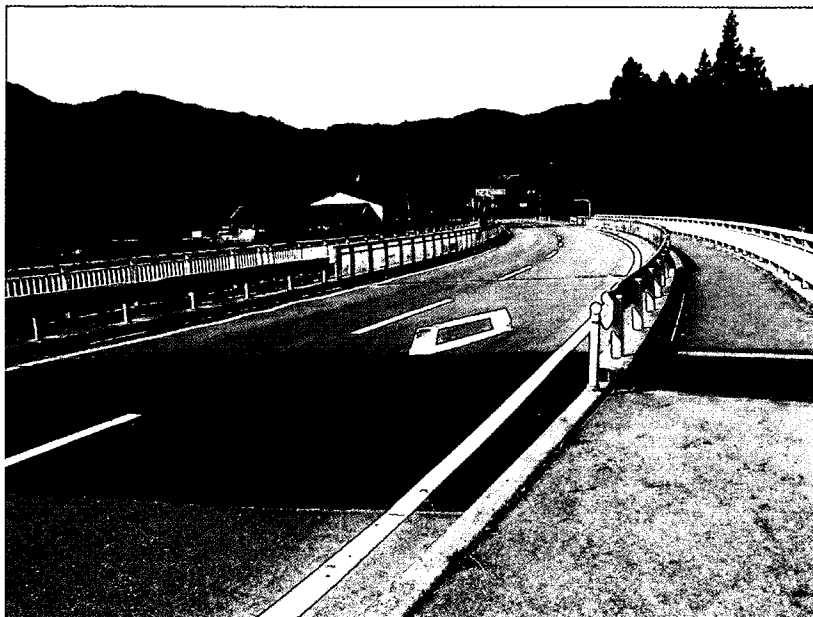
写真G 7.1 国道45号白木沢橋(岩手県大船渡市三陸町吉浜地内)  
橋台取付け盛土の沈下、アスファルト盛付けによる補修

白木沢橋は、A1橋台が杭基礎を有する逆T式、A2橋台が杭基礎を有するRCボックスラーメン構造を有する2径間連続鋼鈑桁橋である。本橋の両側には歩道が添架されている。地震により、橋台取付け盛土に約5cmの沈下が生じ、橋台との間で段差が生じた。これにより、地震後に交通規制が行われたが、写真G7.1に示すように沈下部においてアスファルトの盛付けによる補修により機能回復が行われた。また、写真7.1は、歩道部の桁の可動支承部を示したものであるが、ここには移動の形跡を表わすこすれ跡は確認できなかった。一方、写真7.2に示すように高欄可動部に1cm程度の比較的新しいこすれ跡が確認された。写真7.3は橋台を橋側から撮影したものである。本橋部のRCボックスラーメン構造と歩道部の橋台コンクリートの継目部にひびわれが確認されたが、ひびわれは変色しており、今回の地震によるものかどうか確認できな

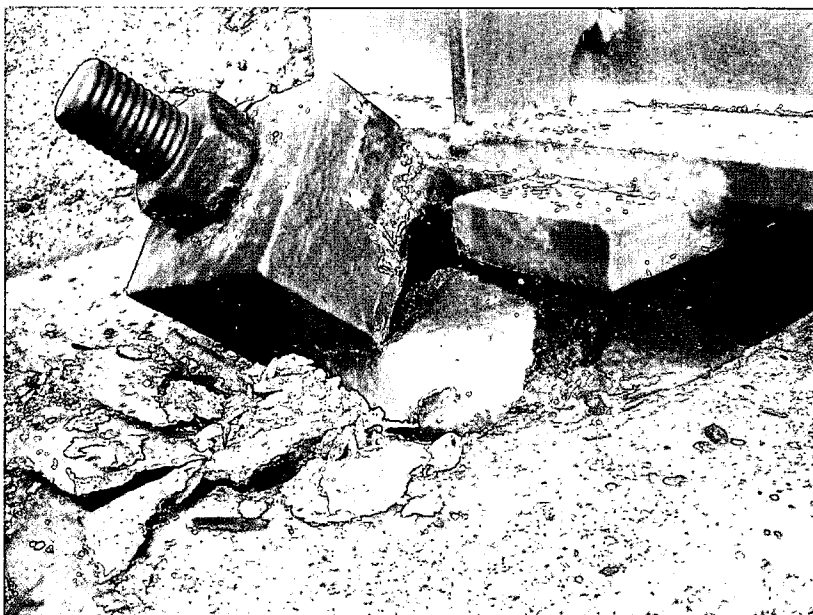
写真G 7.2 村道船渡線船渡橋(岩手県宮守村上鱒沢)  
線支承のアンカーボルトの橋軸直角方向への変形状況

岩手県宮守村の船渡橋は、写真7.5に示すように3径間連続+単純+3径間連続構造を有する7径間鋼鈑桁橋である。下部構造は、写真7.6に示すように円形断面を有する鉄筋コンクリート橋脚である。1967年に竣工した2等橋である。写真7.7及び写真7.8は、橋脚上の支承部を示したものである。可動支承においては、移動が生じた形跡が見られるが、固定支承部については特に変状は生じていない。可動支承部の移動に関しても、地震によるものかどうかは確認できなかった。また、鉄筋コンクリート橋脚においても基部周辺においてひびわれ等の変状は確認できなかった。損傷は、桁端部の橋台の固定支承部において生じており、写真7.9及び写真7.2に示すように、1本アンカー形式の線支承のアンカーボルトが橋軸直角方向に変形した。本橋は構造的には対称構造となっているが、反対側の橋台においては支承部の損傷は生じていなかった。支承が損傷した橋台側では、支承のアンカーボルトを埋め込んでいたコンクリートに劣化等と思われる状況も確認され、損傷がここだけに生じたのはこれが影響した可能性も考えられる。

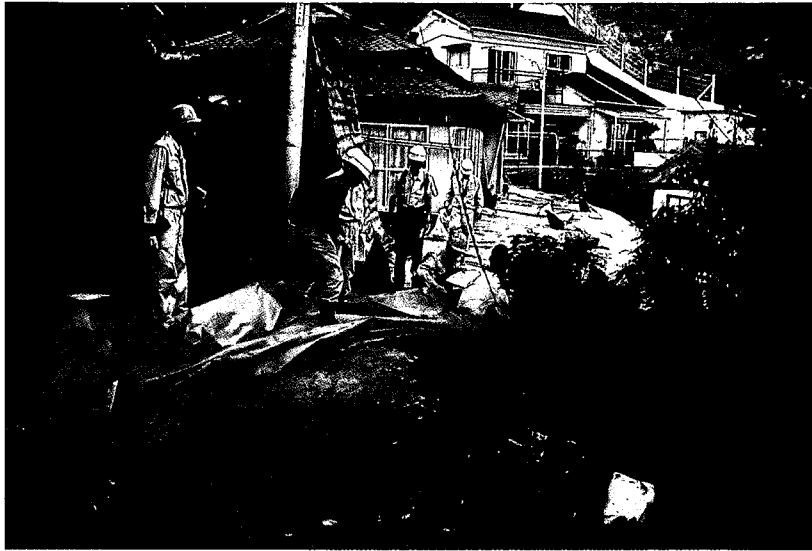
写真G 8.1 急傾斜地崩壊危険箇所における斜面のり肩のき裂の発生  
(宮城県牡鹿町前浜地区)

のり肩部から約1 m程度の位置に長さ30 m程度の連続的なき裂が確認された。き裂の開口幅は1 cm から3 cm 程度であった。

写真 G8.1 に示す箇所では、のり肩部から約 1m 程度の位置に長さ 30m 程度の連続的なき裂が確認された。亀裂の開口幅は 1cm から 3cm 程度であった。また、斜面直下の道路脇に設置された土留めコンクリートの一部にき裂が認められた。斜面高さは直下の道路（人道）まで約 7m、勾配は約 50° であった（図 8.2）。

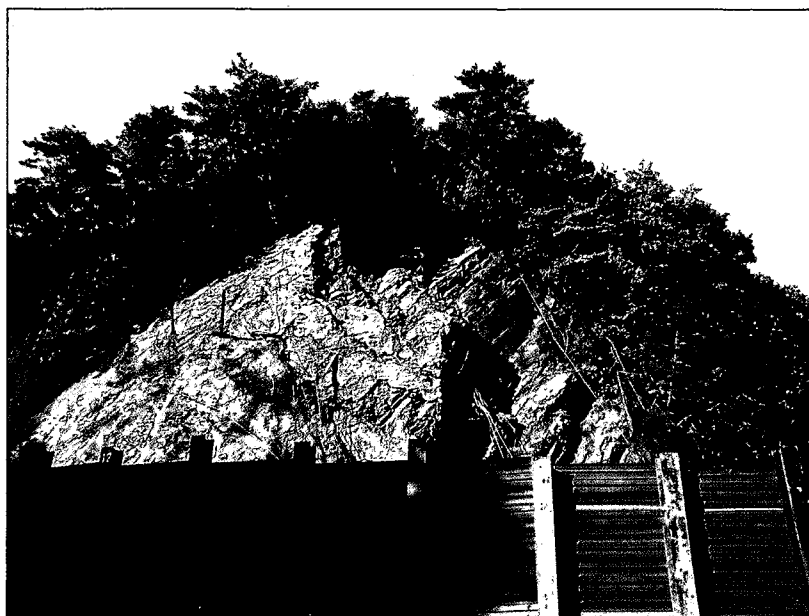
**写真G 8.3** 落石が生じた道路斜面の状況

高さ約18m、幅約23.5mのモルタル吹付斜面の頂部がくさび状に崩壊した、はく離（浮石）型の落石である。崩壊は高さ約5m×幅約10m程度で、崩壊量約80m<sup>3</sup>であると推定。

高さ18m、幅23.5mのモルタル吹付斜面の頂部がくさび状に崩壊した（写真G8.3、写真8.4、図8.5、図8.6）。崩落は高さ約5m×幅約10m程度で、崩壊量約80m<sup>3</sup>である。ロックネットが備え付けられていたが、崩壊した岩片により破損した。また、吹付モルタルの一部にもはく落やき裂が見られた。

地質は古生代ペルム紀の泥岩で、その走向傾斜はN12° W60° Eの流れ盤であった。崩落は泥岩の層理面や片理面に沿い発生したはく離（浮石）型の落石であると推定される。崩壊した岩塊はハンマーによる打撃で金属音を発するが、層理や片理表面は茶

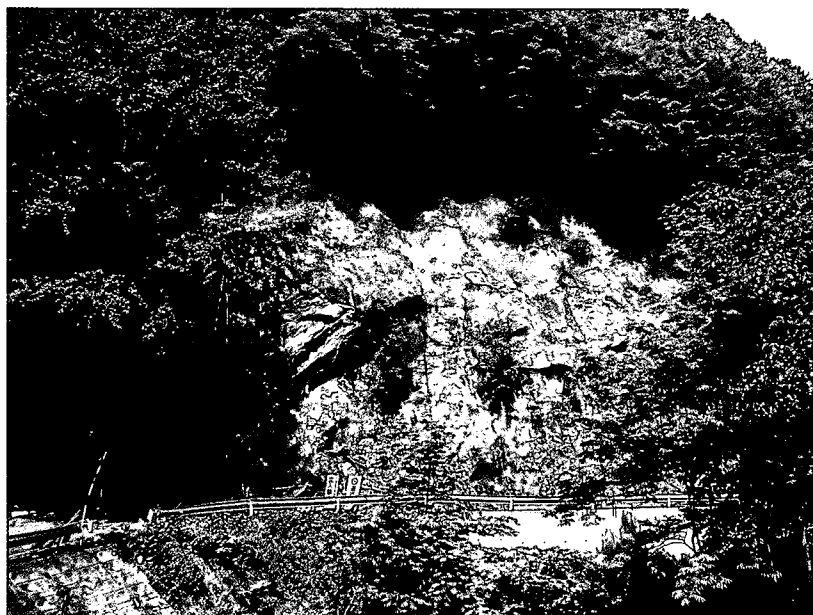
**写真G 8.4** 落石が生じた道路斜面の状況

モルタル吹きつけ斜面のオーバーハング部分が高さ3.9mの位置からはく離した、はく離（浮石）型の落石である。はく落は幅約7.5m×高さ約8mで、岩塊の体積は約25 m<sup>3</sup>である。

モルタル吹きつけ斜面のオーバーハング部分が、高さ3.9mの位置から崩落したはく離(浮石)型の落石である(写真G8.4、写真8.5、図8.7、図8.8)。はく落は幅約7.5m×高さ約8mで、岩塊の体積は約25 m<sup>3</sup>である。

地質は古生代石炭紀の泥岩と砂岩で、その走向傾斜はN60° E52° Sの流れ盤である。層理や片理沿いにき裂が発達し、茶褐色～黒褐色に風化し、崩落した岩塊は10cm～50cmのブロック状に分離していた。浮石が一部斜面に残存している。

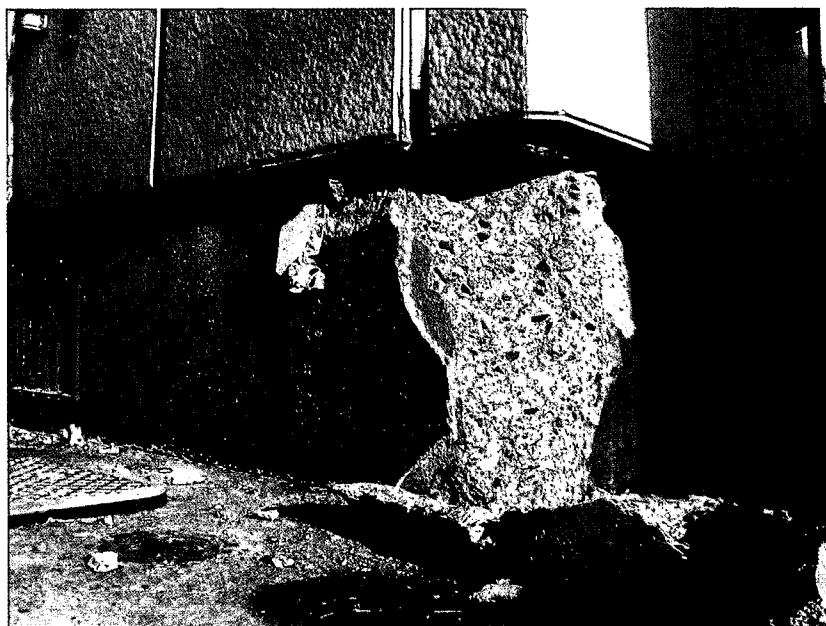
写真G 9.1 軽量鉄骨プレハブ住宅の被害

上部構造の軽量鉄骨を基礎梁に接合している定着アンカーまわりのコンクリートが割れ、軽量鉄骨が移動している。また外装材にずれが生じている。  
大船渡市

その横に立つ全壊の軽量鉄骨プレハブ住宅の残留変形も同様に小さく、外観からは大きな被害とは感じないが、内部は激しい被害を受けていた。外観からは擁壁側の基礎付近に地割れ、基礎アンカーボルト周辺のコンクリートの破損（写真 10.14）、外装サイディングの外れ、及びサッシの損傷が見られた。建築物内部では建付のキッチン収納や玄関収納が転倒落下した（写真 10.15）。殆どの内壁に目地切れが発生し、一部内装石膏ボードの落下もみられるなど、建築物が激しい振動を受けたことが想像できる。この地点に於ける地震動は、傾斜地であったために振動が増幅されたのか土留め擁壁の破損により振動が増幅されたのか定かではないが、平地での地震動とは異なるものであったことも考えられる。

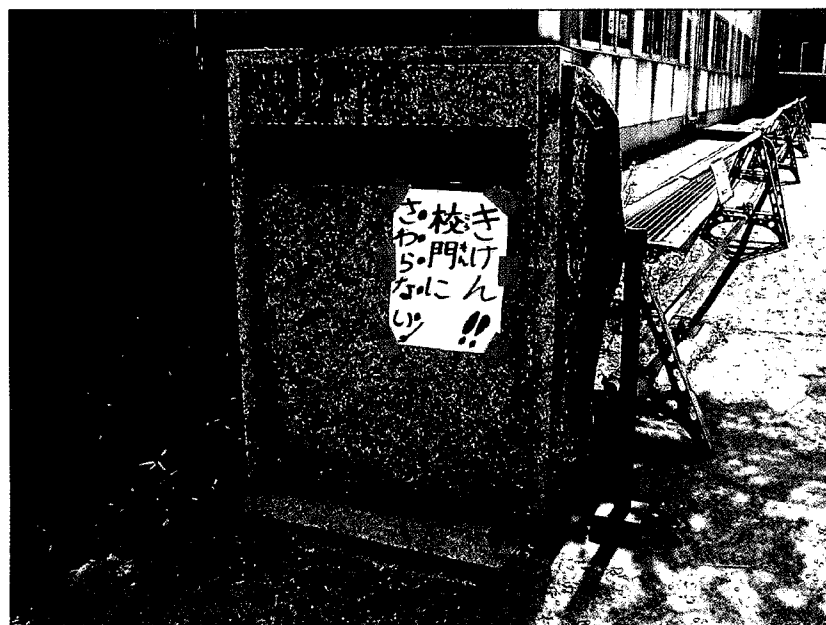
写真G 9.2 気仙沼市立階上（はしがみ）小学校校門の被害

小学校校門の石造の門柱が地震によりずれている。  
気仙沼市階上小学校

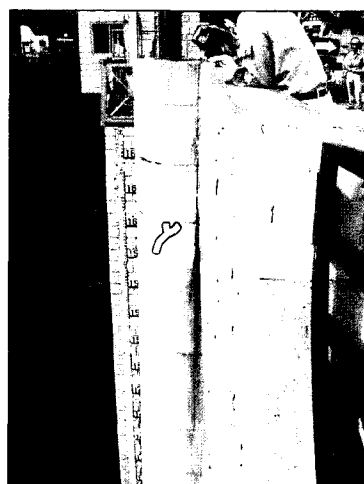
天端橋梁の橋脚部分の上流側に張り出し部 5 基にヘアクラックが認められるとともに同箇所の天端高欄部分と張り出し部の目地が 1.0～2.5cm 程度開いている。しかし、この変状は堤体断面に及びその安全性を損なうものではない。ダムの管理者である岩手県は、これらの変状が今後拡大することを防ぐ対策を検討中である。

写真 6.2 天端橋脚部の亀裂  
(亀裂位置に白線を加筆)

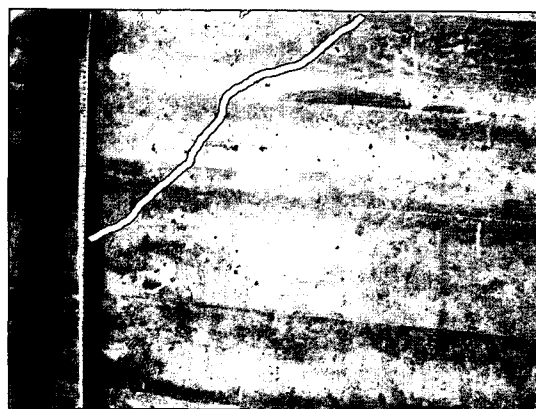
写真 6.4 下流面監査廊出口部の亀裂  
(亀裂位置に白線を加筆)

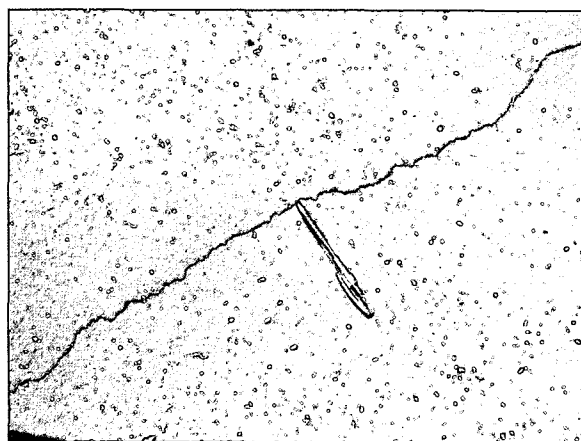
衣川ダムのうち、アースダムである堤高 35.5m の 1 号ダム、堤高 20.5m の 5 号ダムの天端道路舗装部や下流のり面上に設けられた階段に亀裂が認められた。天端道路舗装部の亀裂幅は、表面からの観察では 1 号ダムで最大 1.5mm 程度、5 号ダムで最大 3.0cm 程度であるが、その分布、特に深度については現在管理者により調査中である。

写真 6.5 衣川 1 号ダム天端  
道路舗装部亀裂

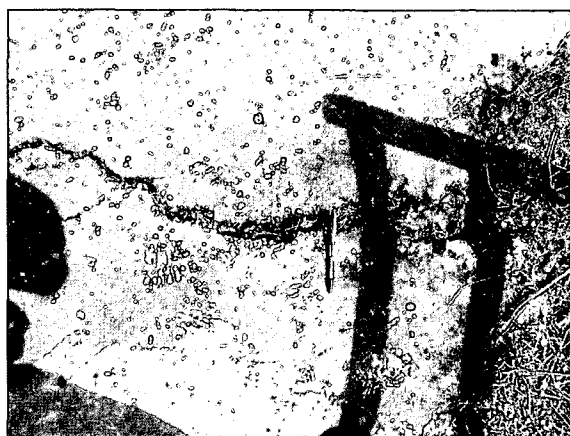
写真 6.6 衣川 5 号ダム天端  
右岸側舗装部亀裂

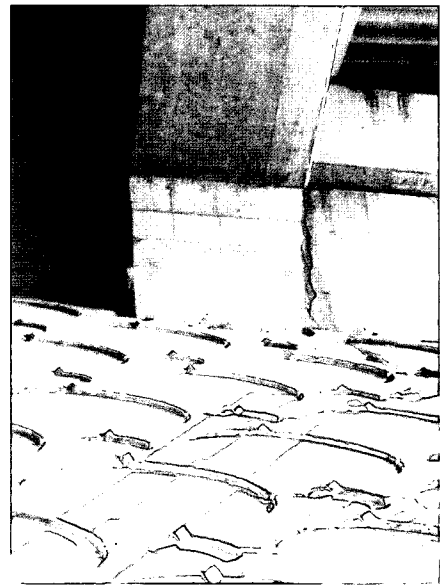
写真7.3 国道45号白木沢橋  
(岩手県大船渡市三陸町吉浜、  
橋台部の本橋と添架歩道部のコ  
ンクリート継目のひびわれ、変色の  
ため地震以外の影響の可能性も  
あり、構造的な影響はないと推定)

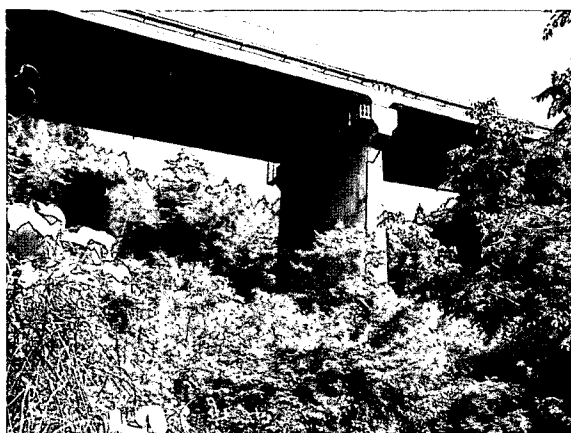
った。なお、この損傷に関しては、構造的に影響のある損傷ではなかった。また、本橋の橋脚は、写真7.4に示すような高さ約20mの壁式橋脚であるが、橋脚基部周辺において地震によるひびわれ等も一切確認できなかった。

写真7.4 国道45号白木沢橋(岩手県大船渡市三陸町吉浜、  
高さ約20mの橋脚、ひびわれ等の変状なし)

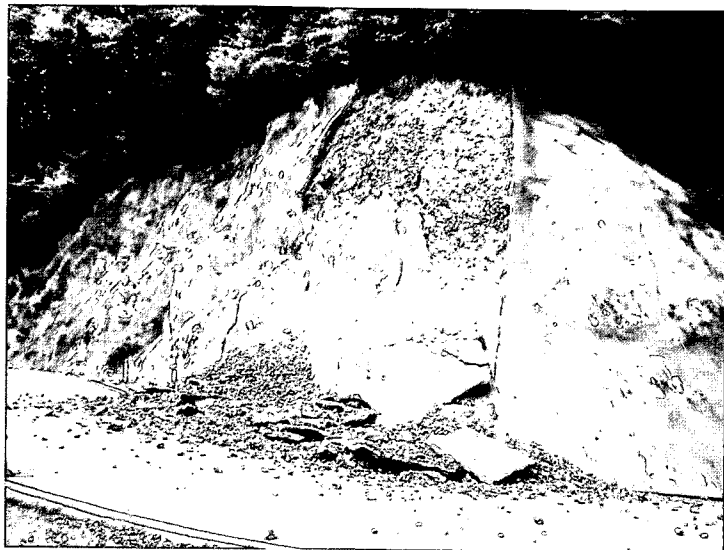
写真 8.6 甲子町（その2）地区 落石状況

はく落した部分は、高さ約10m×幅約5mで、崩壊量は約10m<sup>3</sup>程度と推定される（写真 8.6、図 8.9、図 8.10）。吹付の内側は古生代石炭紀の泥岩と砂岩である。貫入岩を伴い、ホルンフェルス化しているものの、著しく風化していた。モルタル吹付斜面の表面が風化部とともにはく落したはく離（浮石）型の落石である。

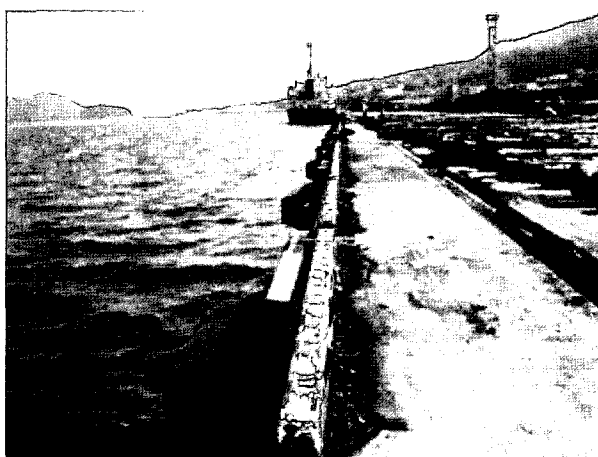
写真 9.3 岸壁法線および木材の野積み状況

栈橋法線の出入りはほとんど無く、地震後においても船の接岸・係留は可能であり、またコンクリート舗装の不同沈下も無かったため、地震の翌日には埠頭用地内における作業(写真 9.3)が行われていた。一般に、液状化が発生した岸壁においては、液状化による岸壁法線の海側への移動、過剰間隙水圧の消散に伴う沈下が目に見える被害となるが、さらに土留矢板に損傷が発生した場合、背後地盤の埋立砂が海中へ流失する「吸い出し」現象が懸念される。

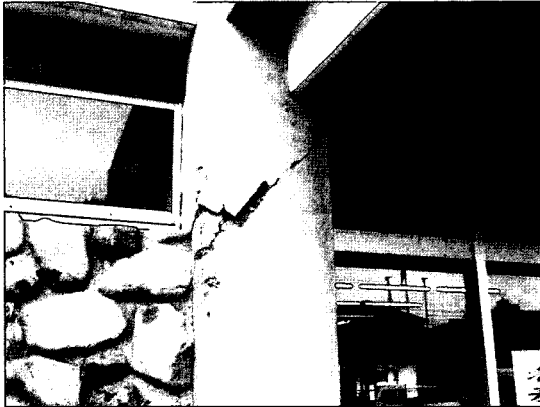
遠野市役所では、本館（昭和 39 年建設、鉄筋コンクリート造 3 階建て）において、短柱 2 本のせん断破壊（1 本中破、1 本小破、写真 10.5）とコンクリートのジャンカのある柱 1 本の損傷（写真 10.6）、および内部の耐震壁や梁にひび割れが見られた。別館（昭和 32 年建設、鉄筋コンクリート造 2 階建て）の内壁にもひび割れが見られたが、本館に比べて被害は軽微であった。

写真 10.5 玄関脇の柱のせん断ひび割れ

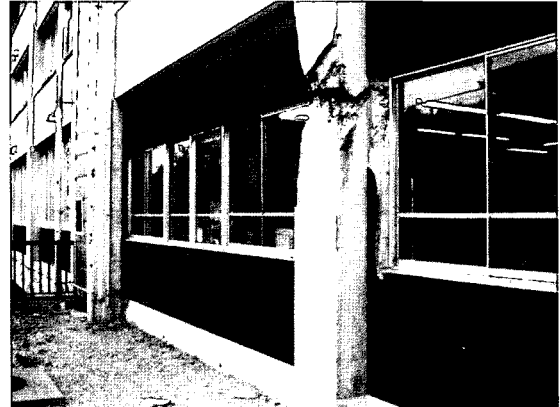
写真 10.6 本館裏の柱の損傷

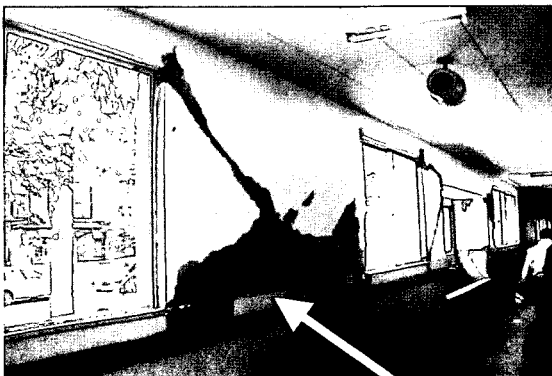
釜石市立小佐野小学校では、旧校舎（昭和 48 年建設、鉄筋コンクリート造 3 階建て）北側の外壁面および桁行き方向の方立て壁に広い範囲でせん断破壊（写真 10.7）が見られた。一方、柱および梁間方向の構造壁にはほとんど損傷は見られなかった。この他、玄関の天井パネルの落下（写真 10.8）や、新校舎（昭和 62 年建設）のホール天井部のパネルの損傷が見られた。新校舎の建築物構造躯体には被害は見られなかった。

写真 10.7 旧校舎1階廊下の方立壁の被害

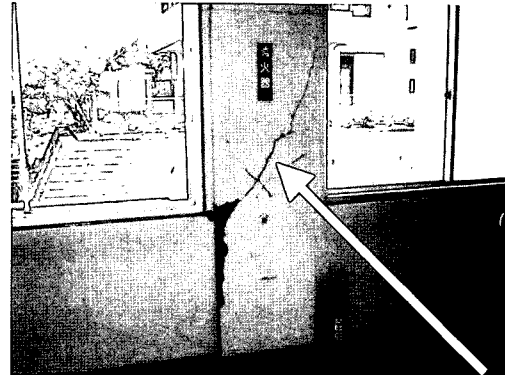
大船渡高校旧校舎（昭和 38 年建設、鉄筋コンクリート造 3 階建て、写真 10.9）では、2 階北側の外柱がせん断破壊（写真 10.10）しており、また 3 階の北側外柱にも

せん断ひび割れが見られた。エキスパンション・ジョイント部にも損傷が見られた。  
1階には教室以外の小部屋があり、2階および3階に比べて壁の量が多いため、被害は2階以上に発生したものと思われる。

写真 10.10 旧校舎2階の柱のせん断ひび割れ

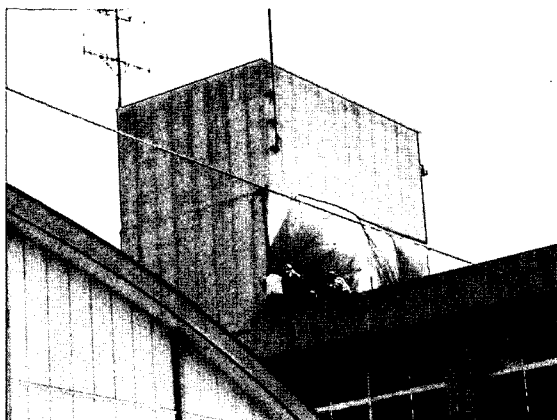
階上小学校（昭和 60 年建設、鉄筋コンクリート造 3 階建て）では、屋上の鉄骨造塔屋（2 層、写真 10.17）の基礎アンカーの破断や拔出し（写真 10.18）が生じていた。また、校舎内の壁、柱に軽微なひび割れが見られたほか、鉄骨造体育館の窓ガラスの破損やブレースたわみが観察された。

写真 10.17 屋上鉄骨造塔屋の被害

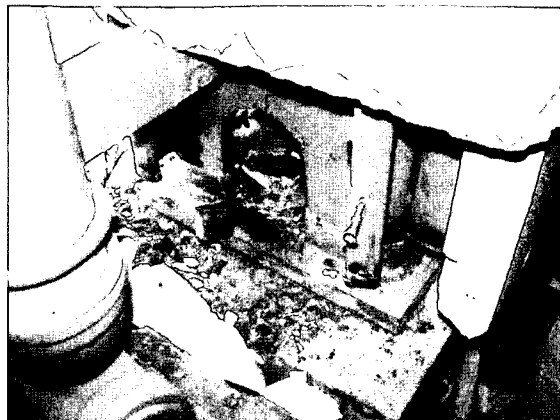
写真 10.18 塔屋の基礎アンカーの破断
