6. ダムに関する調査結果

6. 1 全体概要

6. 2 調査の概要

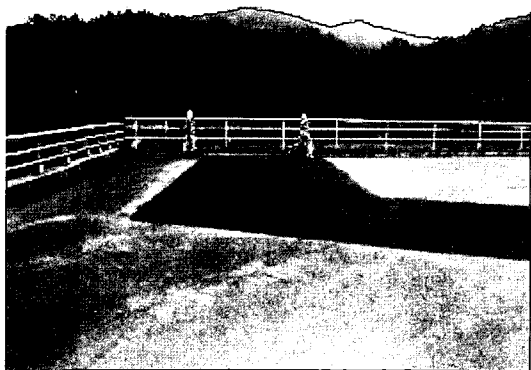
写真6.1 5月26日地震による天端亀裂の補修状況（金越沢ダム）

このダムでは、先の5月26日の宮城県沖地震時において、盛土部と右岸埋戻し部の接合部付近における天端舗装の亀裂および右岸側埋戻し部の沈下といった軽微な変状が発生した（写真6.1, 6.2 参照）が、今回の地震では当該変状の拡大およびその他の新たな変状は発生していない。なお、5月26日地震時に発生した天端舗装の亀裂については今回調査時にはすでに補修済みであった（写真6.1 参照）。亀裂補修前のダム管理者による亀裂の深度調査から、亀裂は堤体の遮水ゾーンに至ることなく舗装表層内にとどまっており、安全上問題のないものであることが確認されている。また、5月26日の地震による堤体変位についてもその後観測が行われていた。その結果、最大数 cm 程度の沈下が確認されているが、揚圧力や間隙水圧などの計測値には問題がないことから堤体の安全上問題となるものではないと判断される。

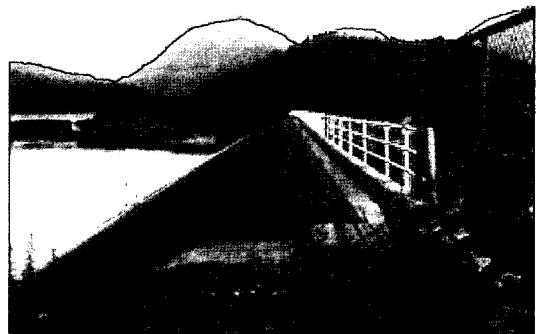
写真6.4 南川ダム鞍部ダムの上流面

このダムの特徴としては、本堤である重力式コンクリートダムとは別に貯水池右岸側の地山鞍部に鞍部ダムが設置されていることがあげられる。この鞍部ダムはロック材料で盛立てられた堤体の貯水池側表面にアスファルトフェイシングを配して遮水する構造のフィルダムである(写真 6.4 参照)。今回の地震(鞍部ダムには地震計が設置されていないが、本堤基礎部地震計では最大加速度 48gal を観測)により、漏水量、堤体変位、沈下量等に関する異常は見られなかった。

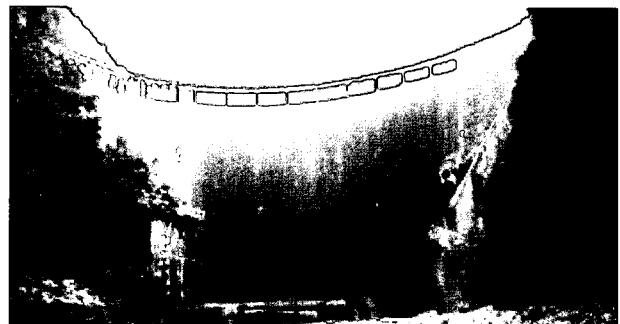
写真6.5 鳴子ダムの下流面

今回の調査対象ダムの中では最も堤高の高いダムであるが、記録された最大加速度は基礎部で 10gal、天端で 109gal と小さく、特に問題となる変状は見られなかった。このダムは5月26日の地震時に比較的大きな地震動(基礎部で 79gal、天端で 683gal を記録)を経験しているが、当該地震時にも特に変状は見られなかったことから今回程度の地震動は特にダムの安全性に影響を及ぼすものではなかったと考えられる。

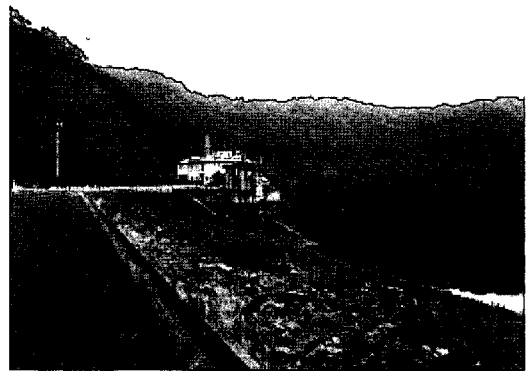
写真6.6 樽水ダムの上流面

今回の地震で観測された最大加速度は基礎部に相当する底設監査廊内で19galと大きなものではなく、何ら変状は確認されていない。なお、このダムでは、1978年6月12日に発生した宮城県沖地震（マグニチュード7.4）時において底設監査廊内地震計で最大加速度236gal（ダム基礎岩盤における加速度記録の中では当時最大級に相当）を記録した。このような大きな地震動を受けても、当該地震によっても沈下や亀裂、浸透量の急増などの変状が全く生じなかった²⁾。

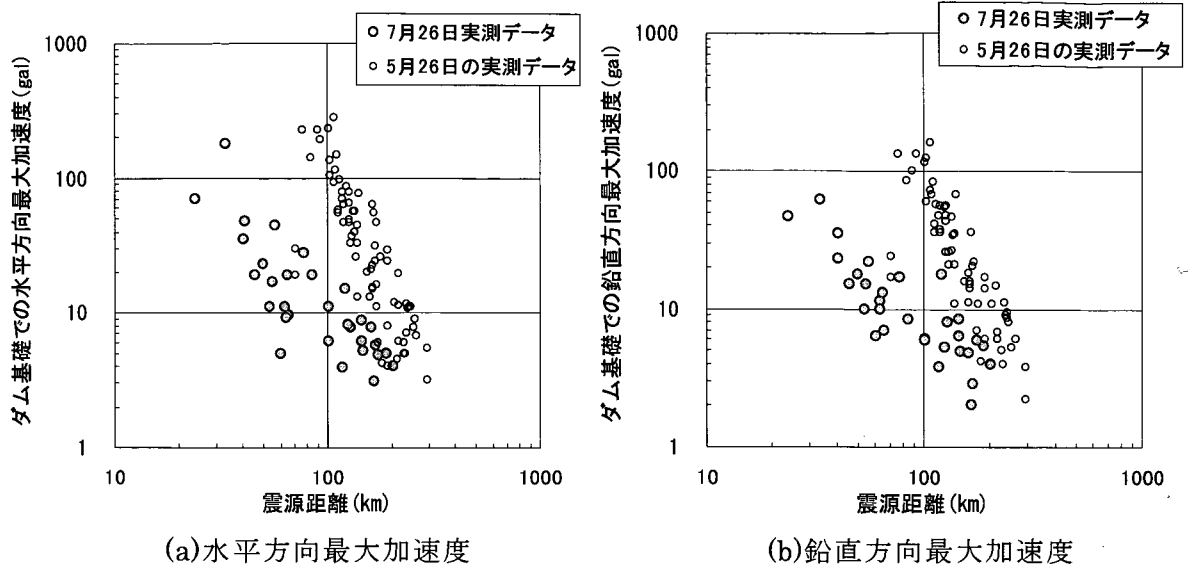
図 6.2 震源距離とダム基礎における最大加速度（観測値）の関係

これより、全般的に今回の地震時に記録された最大加速度値は、5月26日の地震を大きく下回っていることがわかる。今回の地震では震源付近で家屋に大きな被害が発生したが、5月26日の地震に比べ震源位置は浅く、また地震の規模（マグニチュード）自体も小さなものであった。また震度5以上の強い揺れの範囲も限られていた。図6.2に示される各ダムにおける観測記録もこれらの事実と符合するものである。ダムは他の構造物と比べて良好な岩盤を基礎とすることから、今回の地震ではダムに関して特に問題となるような影響がなかったものと考えられる。

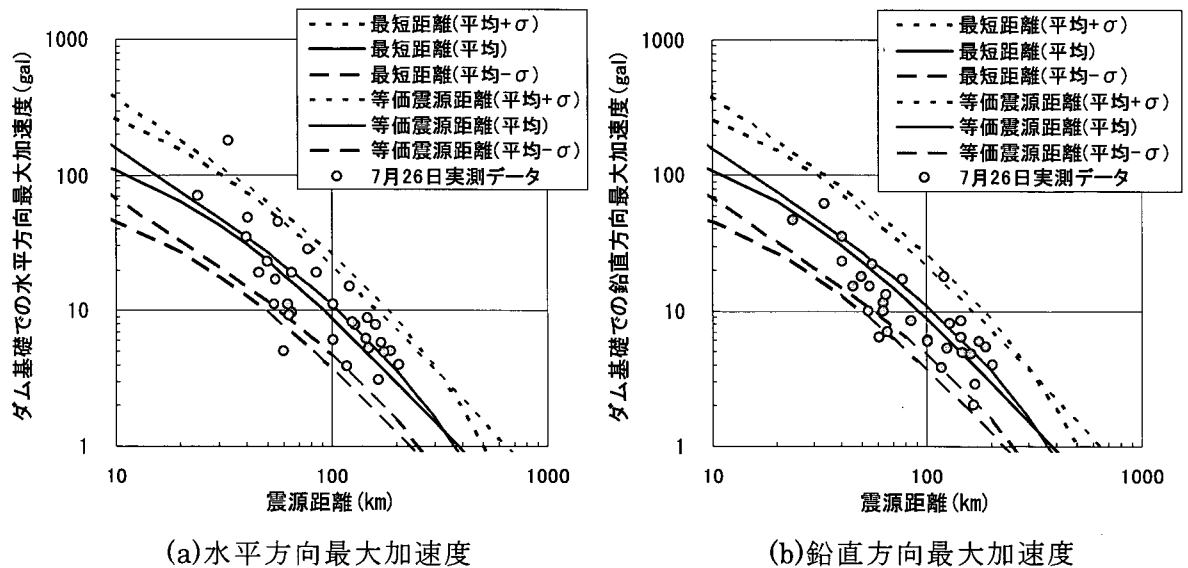
図 6.3 ダム基礎における最大加速度（観測値）と「ダムレベル2地震動委員会」による推定式の比較

測値は「ダムレベル2地震動委員会」の推定式に対してはほぼ適合する値が得られており、推定式による平均値±標準偏差の範囲内に収まっていること、また図6.4より、田村・岡本・加藤の式に対しては、震央距離が小さな範囲ではやや小さめの値が得られていることがわかる。
