検討対象箇所の状況と  
危険事象に至る過程の整理結果

# 現地全体状況票

箇所番号 No. 1  
道路名 主要地方道A  
市道B  
交差点名 (信号なし)

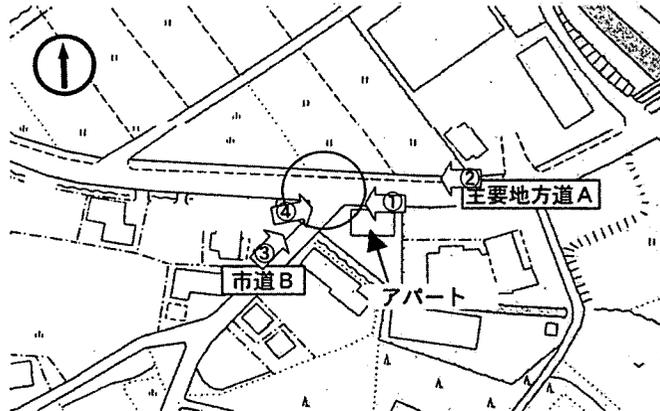
ヒヤリ体験	非高齢者
道路交通環境	カーブと交差点の近接

東から大きな右カーブを曲がっていた所、市道Bから車が出て来た。相手方がよく見えなかった。大きなカーブではあるが、横断歩道前まで先の状況が判りづらい。

① 交差点の南東側にアパートがあるため、市道Bからの進入車両が確認しにくい。

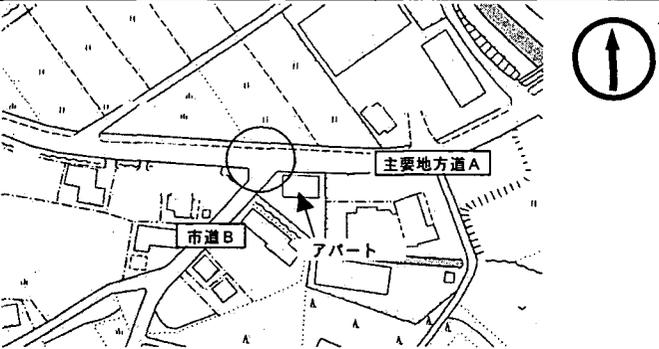
【箇所番号】 No. 1	【現地平面図】

総合所見	走行速度が速い道路におけるカーブ出口付近の交差点。従道路(市道B)から主道路(主要地方道A)に流入する際は、主道路のカーブ内側に立地している民家や樹木のため、見通しが効かない状態である。市道から流入する際は、停止線では主道路の状況を確認できないため、交差点内に進入しなければならない状況のうえ、東方向からの接近車両はカーブ先の死角から勢いよく飛び出してくるような印象で、認知してからの余裕が少ない状況にある。

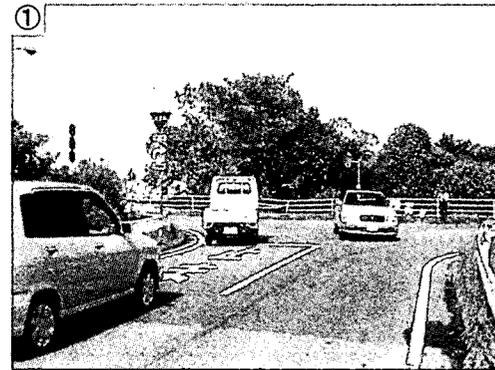
① 市道Bの南側から進入し、県道Aに左折する車両と、県道A西側から右折する車両。

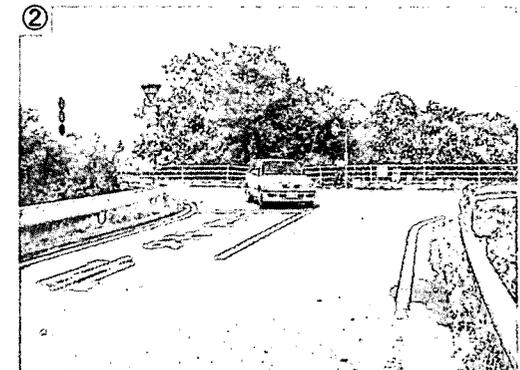
② 隅各部半径が大きく、県道Aからの右左折車の速度が速くなりやすい。また、交差点内の走行が不安定になりやすい。

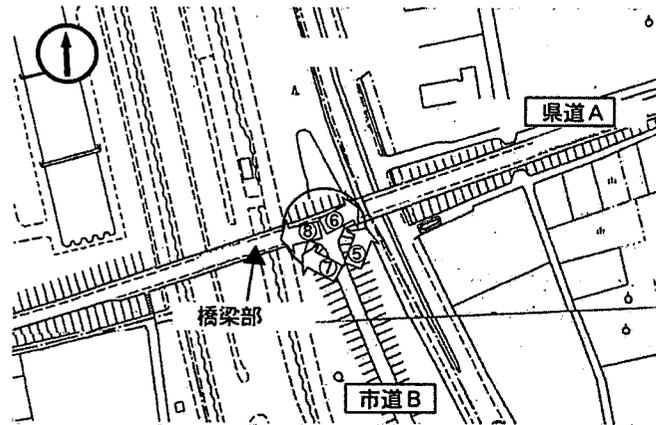
危険認識	非高齢者
道路交通量	道路施設による視認性の妨害
市道Bと県道Aが連絡する交差点で、県道A東方向から西方向に西進する直進車は陸橋を渡って来る為見通しが悪く左折しづらい。

ヒヤリ体験	非高齢者
道路交通量	勾配区間と交差点の近接
私が市道Bから県道Aへ左折しようとしたところ、県道Aを西に向けて直進してきた車と接触しそうになりヒヤリとした。上り坂でT字路のため右からの車が見にくい。

⑤ 市道B停止線位置からの県道A東側方向の見通し。上り勾配と樹木によって見通し悪い。

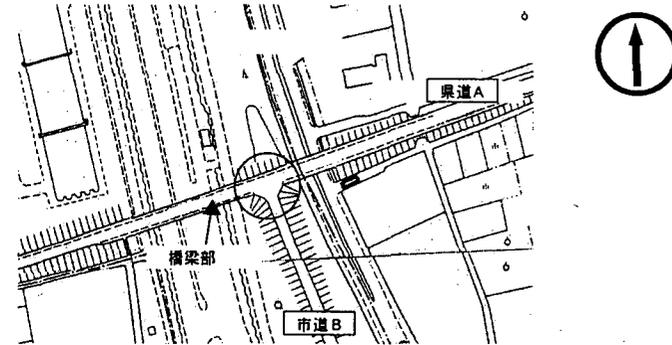
【箇所番号】 No. 2	【現地平面図】

事象5					
種別	非高齢者 ヒヤリ体験				
事象内容	私が市道Bから県道Aへ左折しようとしたところ、県道Aを西に向けて直進してきた車と接触しそうになりヒヤリとした。上り坂でT字路のため右からの車が見にくい。				
事象の現地確認	事象4参照				
道路構造側の所見	事象4参照				
総合所見

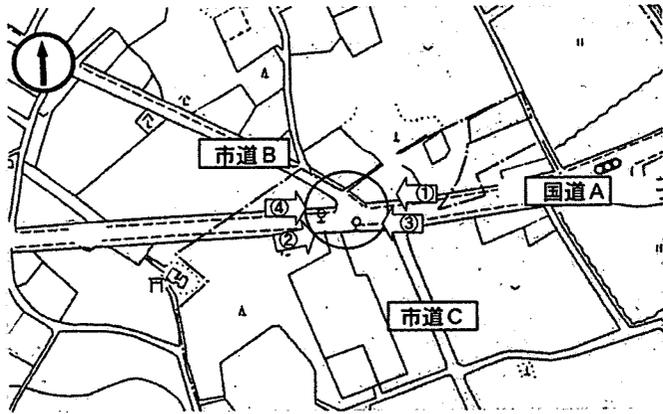
私が国道A (片側一車線) を西に走行し三差路を右折するために停車していたところ、後続車が自分の車の右側を対向車線にはみ出して追い抜き直進して行ったので危険を感じ急ブレーキをかけた。

平日の夕方、自宅へ向かう途中で国道A東方向からこの交差点を右折しようとしたところ、右折レーンが設置されていない為、後続車や対向して直進してくる車に追突や接触の危険を感じた。

① 右折車線はなし。  
 右折車が停止すると、国道A西方向への流れは滞る。

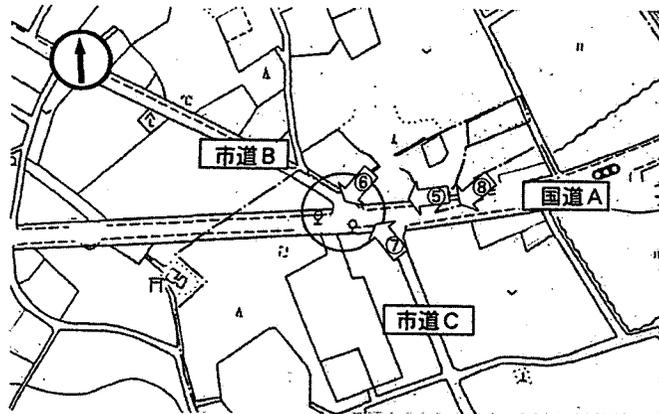
市道Bから国道Aに出る交差点で左折する為、国道A西方向から直進して来る車に注意する。この時、国道A東方向から直進して来る自転車に気付かないで接触の危険がある。

市道Bからの左折車。

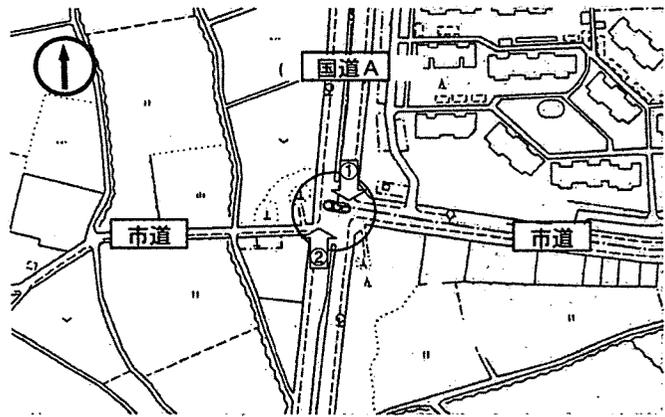
私が国道Aを北から南に走行し、交差点を市道Bへ右折したところ、右折方向の横断歩道を北から南へと自転車が横断してきたためにぶつかりそうになり急ブレーキをかけた。

① 国道Aは街路樹によって歩道上の見通しが遮られている。  
 国道Aからの右折の場合、右折専用現示が無いため、対向直進車等で右折する必要がある。  
 対向直進車に注意が集中し、歩道上の確認を怠ってしまったと思われる。

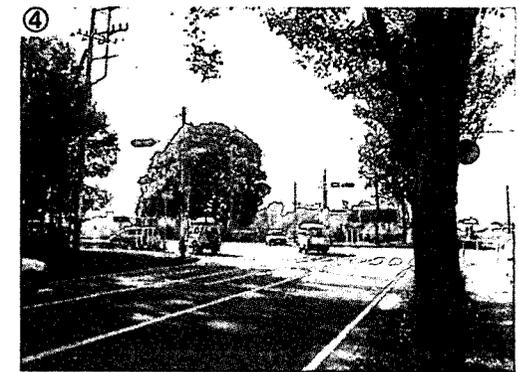
③  
 くい違い交差点。見通しは比較的良好。  
 直進車と対向右折車の交錯が発生しやすい。

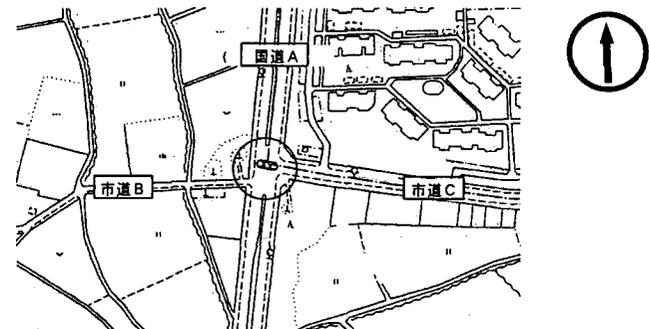
【箇所番号】 No. 4	【現地平面図】

総合所見	くい違い交差点であるため、市道Bから市道Cに抜けるためには、クランク状に走行しなければならない。また、市道C流入部の視線上にT字路を思わせる矢羽根板が設置されているため、市道Bからの対向直進車の存在を想定しづらく、市道Cの右折車と市道Bからの対向直進車との交錯が発生しやすい。国道A側は、右折専用車線があるが右折専用現示は設定されていないため、右直事故および横断歩道上事故の危険性が有る。

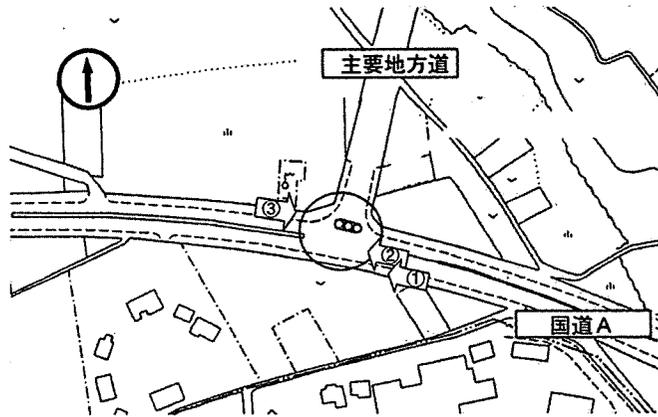
国道Aから主要地方道Bに右折したら対向の直進車が100km近いスピード走ってきた。国道Aから主要地方道Bへ右折の時センターラインに植えている植樹が邪魔で、国道Aを直進する対向車を事前に見れない。相手は直進の為かなり飛ばしている。センターに植えている植樹がとても問題。

① 国道A東側から西側方向は上り勾配で、平面的にはカーブの頂点の交差点。国道Aの走行速度は非常に速い。

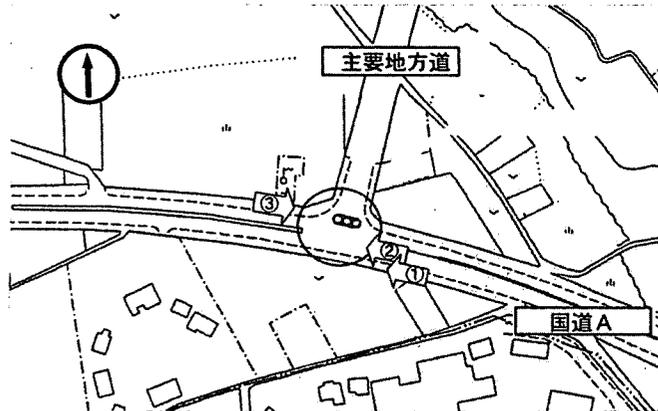
国道Aから主要地方道Bに右折したら対向の直進車が100km近いスピード走ってきた。国道Aから主要地方道Bへ右折の時センターラインに植えている植樹が邪魔で、国道Aを直進する対向車を事前に見れない。相手は直進の為かなり飛ばしている。センターに植えている植樹がとても問題。

① 国道A東側から西側方向は上り勾配で、平面的にはカーブの頂点の交差点。国道Aの走行速度は非常に速い。

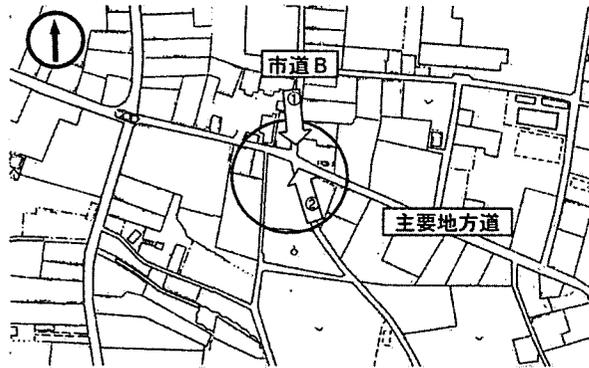
危険認識	高齢者
道路交通環境	その他視認性の妨害
市道Bを南に向かい直進する際、両手前角の店舗によって見通しが悪いうえ、路上駐車も相俟って西からくる走行車を確認するのが困難である。

危険認識	高齢者
道路交通環境	その他視認性の妨害
市道Bを南へ通過する際、両手前角に高い建物があるために左右から来る車両の見通しが悪く危険である。ミラーはあがよく見えない。

① 民家に囲まれているため南北方向の見通しが悪い。

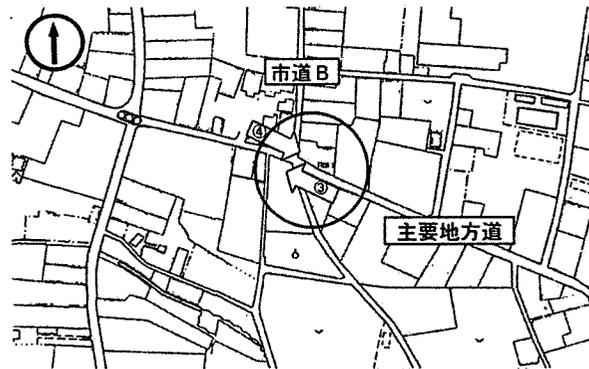
危険認識	高齢者
利用者の要因	ドライバーの安全不確認
主要地方道Aを西に向かい走行する際、沿道施設利用者の路上駐車が目立つ。付近施設駐車場から急にバックで車道に出る車両もあるために注意を払う必要がある。

危険認識	高齢者
利用者の要因	ドライバーの安全不確認
当該交差点は南北に走る市道Bに表示された停止線を横切する車が多いので、主要地方道Aを走行し、交差点を横切る場合は注意している。ミラーはあるが確認しにくく、目視するにも民家の建築物によって困難である。

ヒヤリ体験	高齢者
利用者の要因	ドライバーの安全不確認
主要地方道Aを西に向かい通過する際、市道B北側からきたバイクが一時停止をせずに直進してきたので衝突しそうになり急ブレーキをかけた。

③ 頭を沿道施設側にして駐車している車両が沿道施設から出る場合、左右の確認がしづらい。

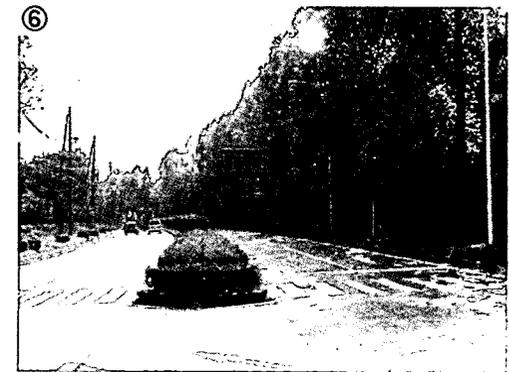
⑥ 停止線からでも分離帯の植栽により北進車を確認しにくい。

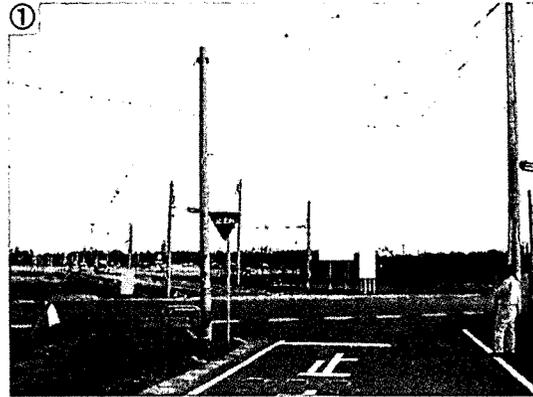
市道Cからの流入部は信号制御されていない。見通しは比較的良い。

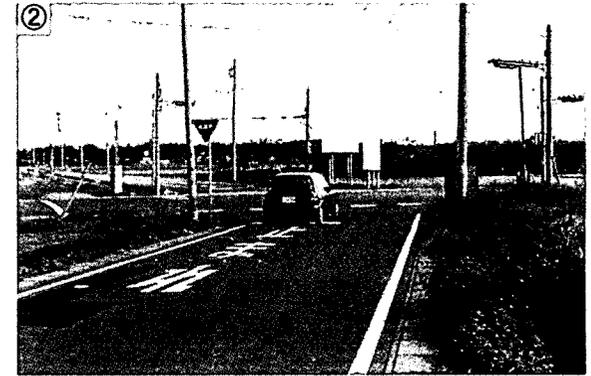
市道C(北西方向)からの交通量有り。交差点道路の交通状況を見計らって交差点に進入している。

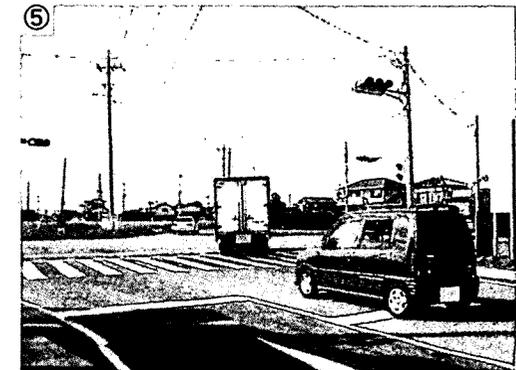
市道B(東側)からの右折車両。

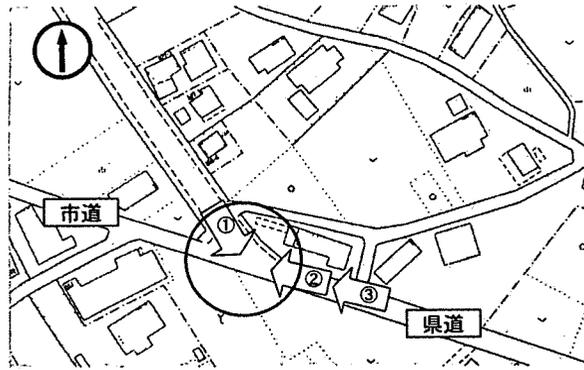
危険視認	高齢者
道路交通環境	その他視認性の妨害

県道Aの市道Bとの三差路を北から入り東に向かう際、路外施設の土地が道路よりも高くなっており見通しが悪い。また、道路の横断勾配が歪つたために対向車線側にはみ出しそうになり危険を感じる。
