道路橋の鋼製橋脚隅角部構造に関する資料

Note on structural details about the beam-column connection of steel pier of highway bridges

本資料は、国土交通省の管理している一般国道（以下、「直轄国道」という）の鋼製橋脚隅角部について、平成14年度に実施した点検結果に基づいて、橋脚の構造形式、板組構造といった構造条件と損傷の状況に関する調査・分析の結果をとりまとめたものである。

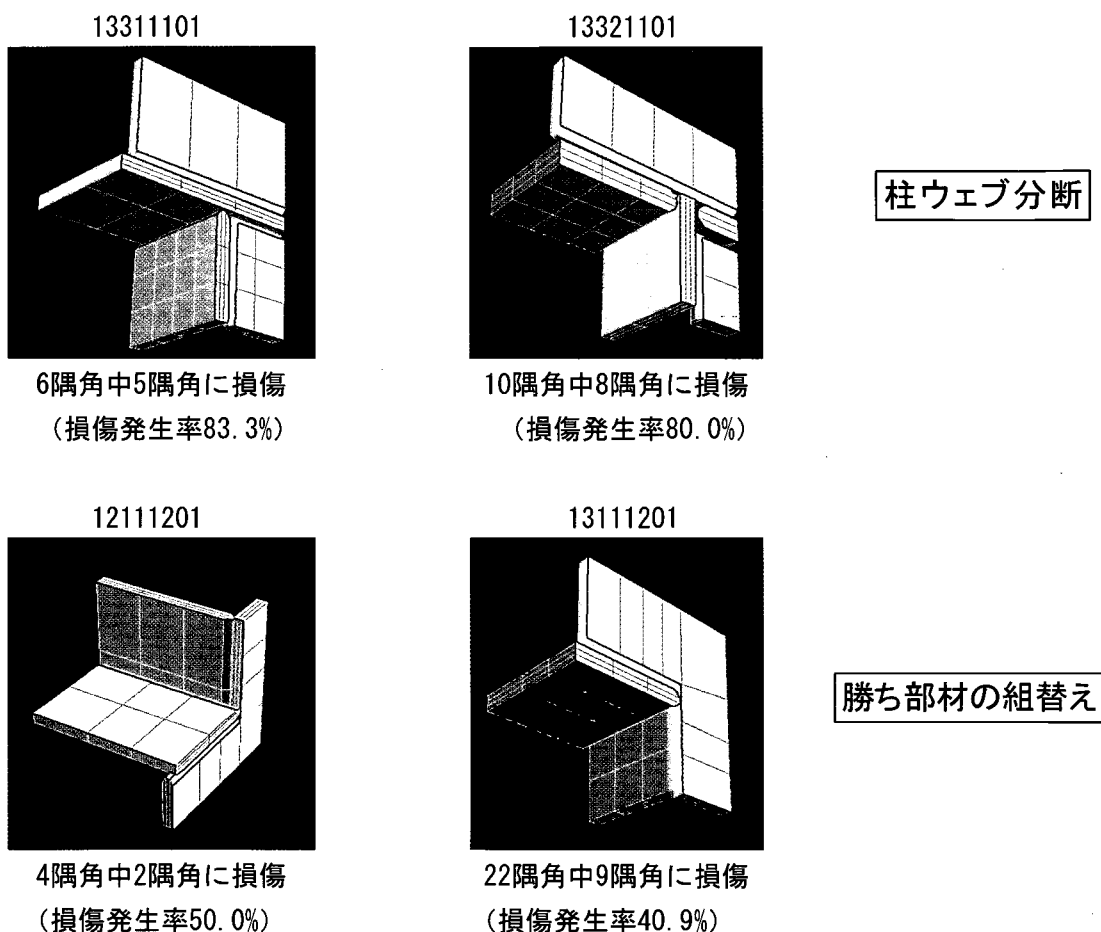
図2-9 損傷発生率が高い板組構造（角柱）

採用実績は少ないが、損傷発生率が高い板組構造を示す。これらの板組は溶接線が多い、板の組替えがある等、溶接施工の条件が悪く、かつ、完全な溶け込みを行うことが困難な構造である。従って、溶接品質の確保が十分でなかったと思われる。

柱ウェブを分断したり、梁・柱の勝ち部材の組替えを伴うなど、溶接線が多く、板の分離が多い板組構造は、採用実績は少ないものの損傷発生率が高い傾向にある。

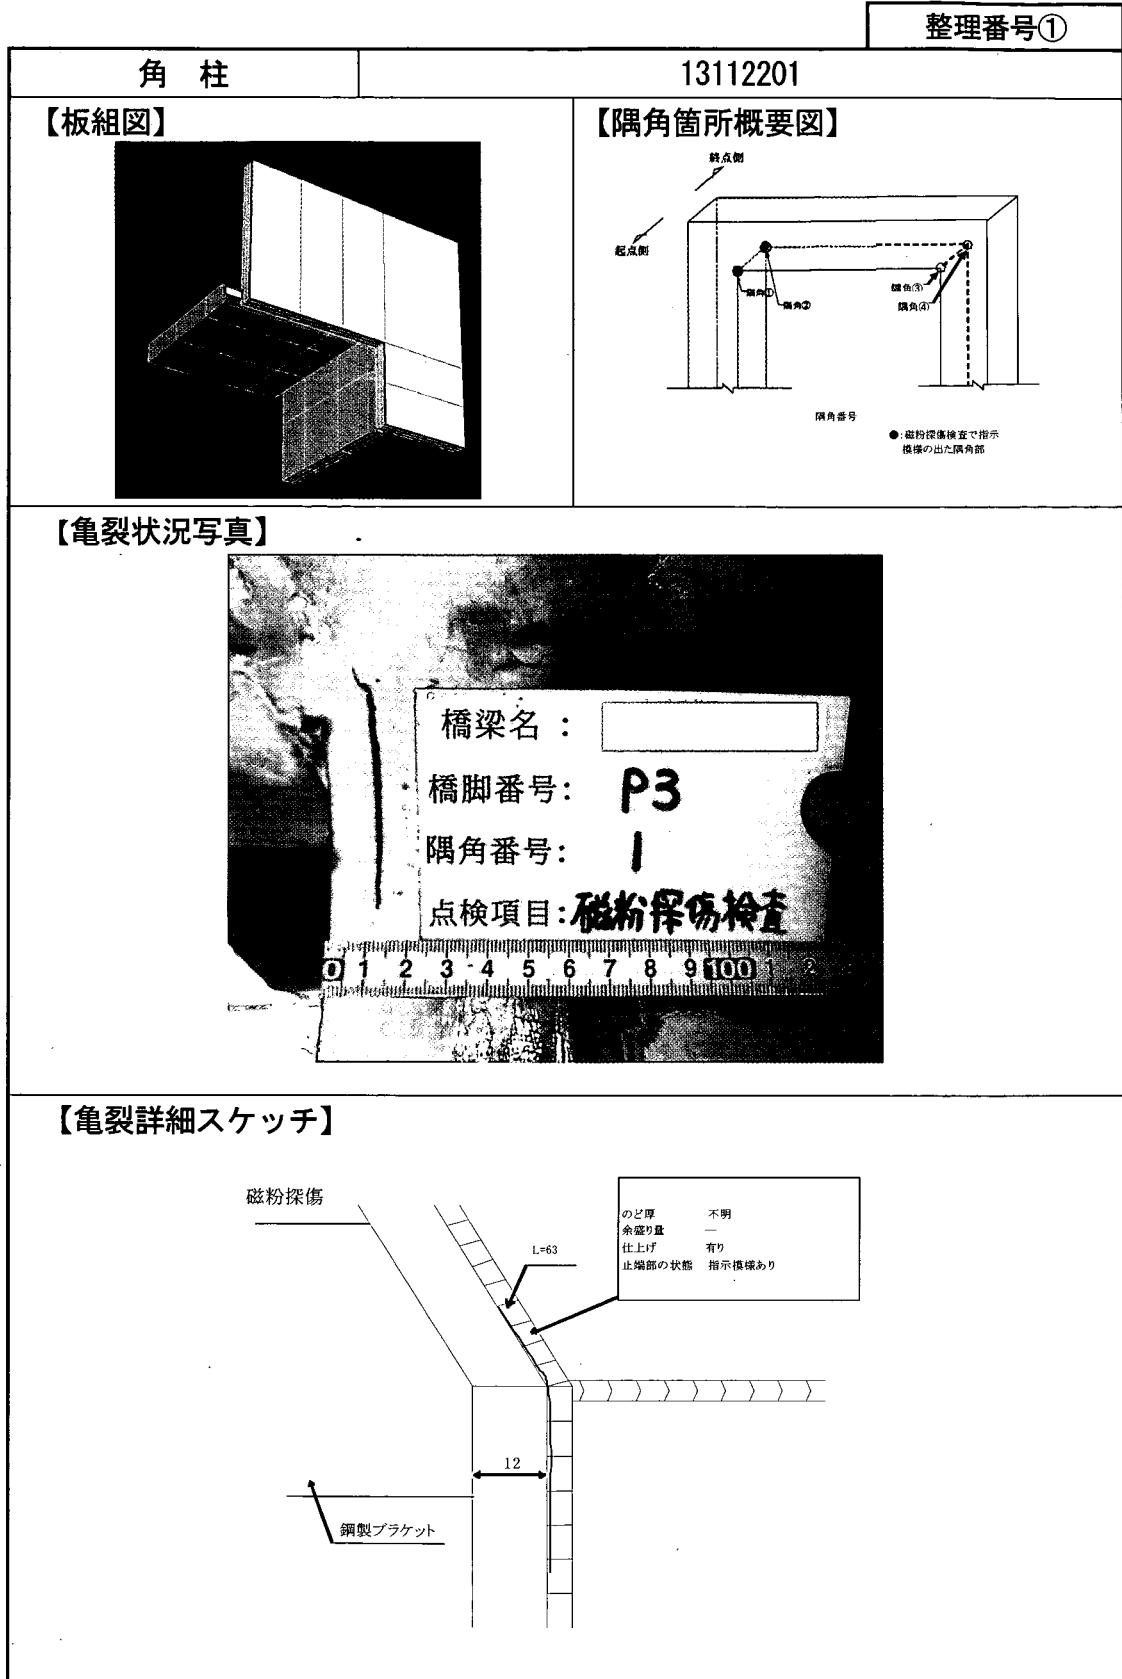
図4-1 採用事例の多い板組（角柱）

角柱隅角部は、図 2-7 に示す「梁柱ウェブ一体、梁フランジ分離で梁・柱ウェブ勝ち部材」（13112201）の形式の採用実績が突出しており角柱隅角部の約3割を占め、その損傷発生率は27.1%、損傷長さ30mm以上の損傷発生率は2.8%である。

コード番号	隅角数	損傷隅角数	損傷発生率	備考	
13112201	362	98	27.1%	角柱	整理番号①
23761001	270	24	8.9%	円柱	整理番号②
21661001	194	17	8.8%	円柱	整理番号③

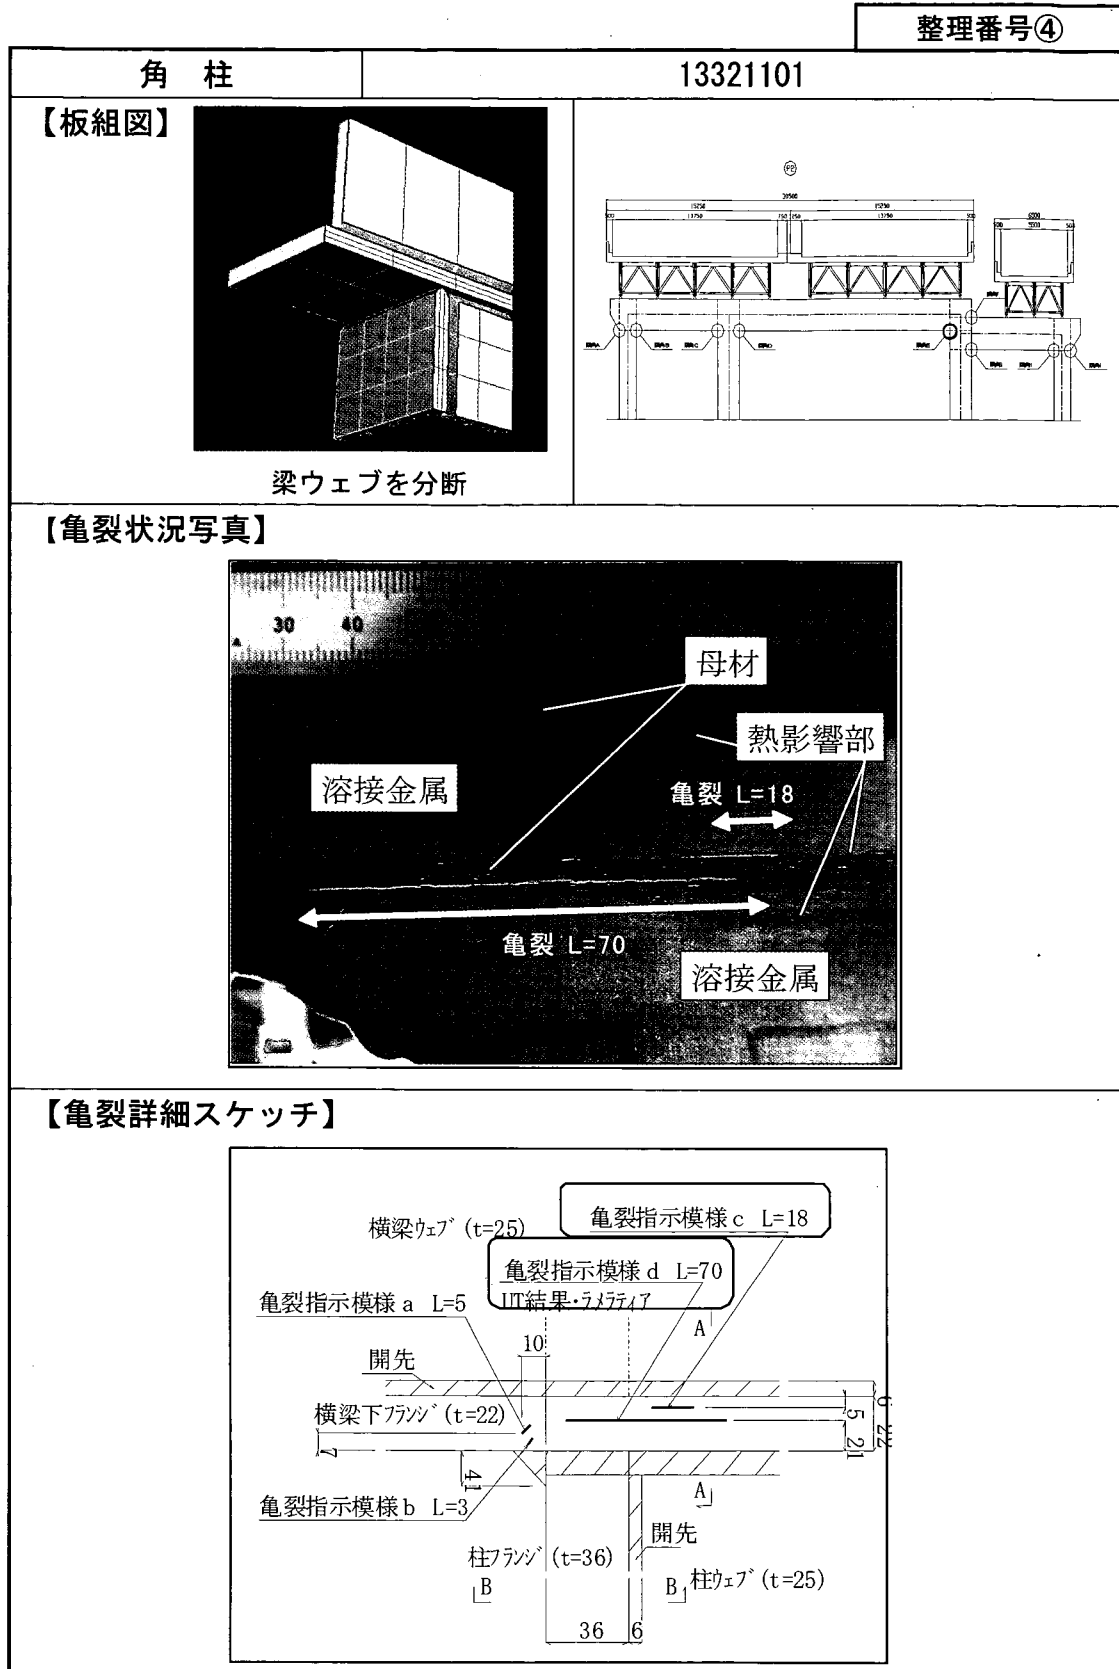
図4-4 採用事例は少ないが損傷発生率が高い板組（梁ウェブ分断）

コード番号	隅角数	損傷隅角数	損傷発生率	備考	
133211101	10	8	80.0%	梁ウェブ分離	整理番号④
13111201	22	9	40.9%	板組み替え	整理番号⑤
23781001	8	4	50.0%	三角バー	整理番号⑥
23771001	4	1	25.0%	三角バー	整理番号⑦
