下水道施設の被害

河川施設の被害

ダム等の被災状況

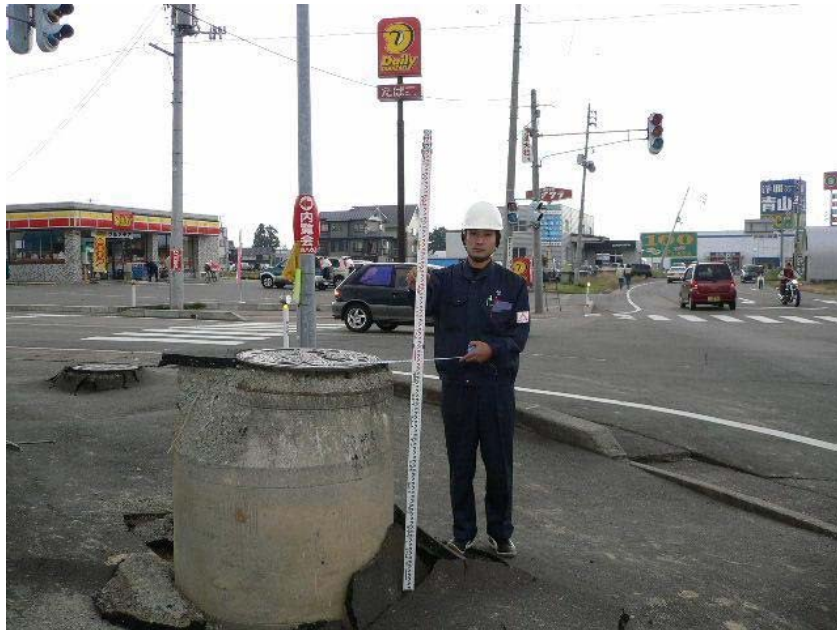
写真 G 6.1 小千谷市桜町地区のマンホールの浮上がり
写真正面のマンホールでは約 1.1m の浮上がりが生じた。

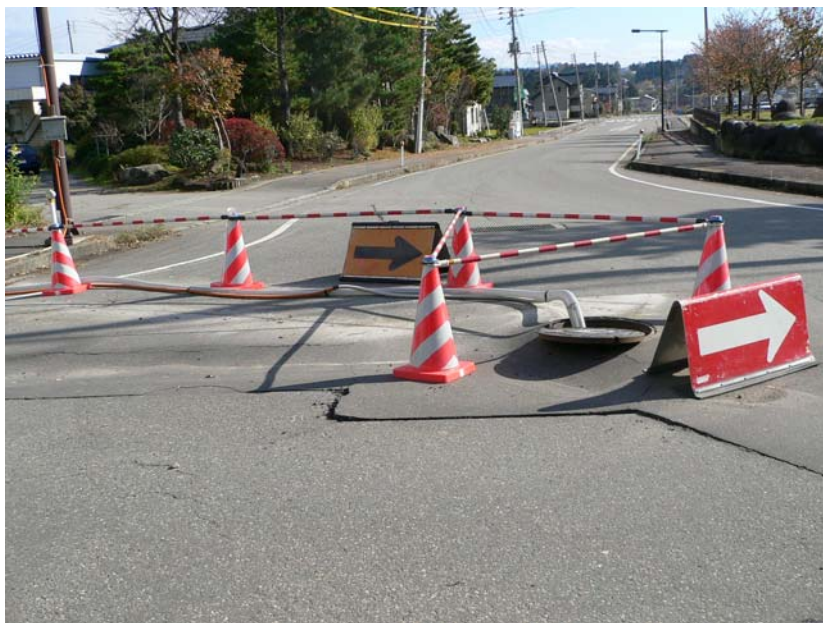
写真 G 6.2 小千谷市若葉地区の管渠の応急復旧状況

下流の管路で管渠・マンホールの浮上がり等が発生し、汚水の送水ができなくなったことから、仮設ポンプとホースを用いて上流からの汚水の対応をしている。

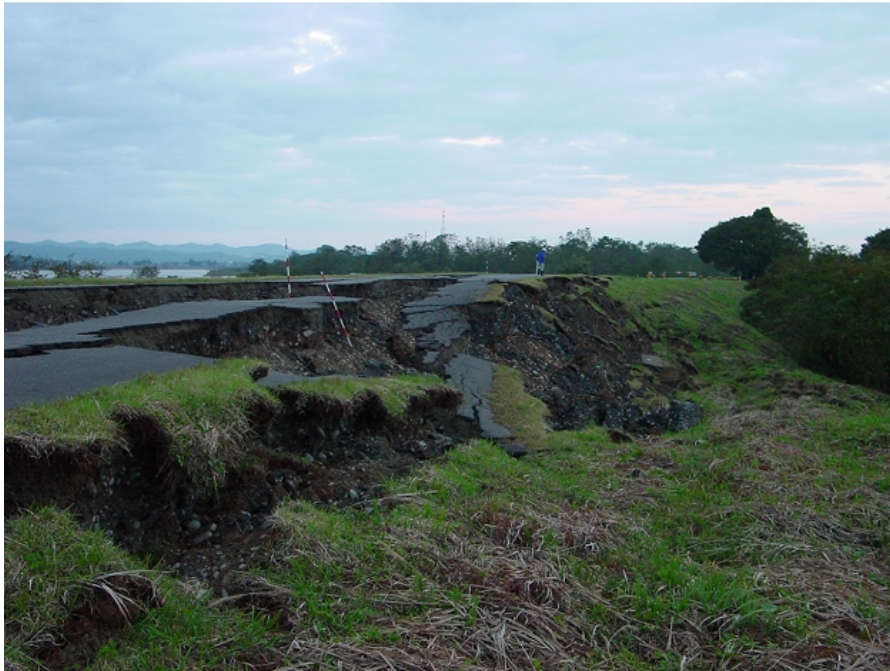
写真 G 7.1 信濃川右岸 29.0km 付近(長岡市三
俣野)の堤防崩壊状況 (北陸地方整備局撮影)

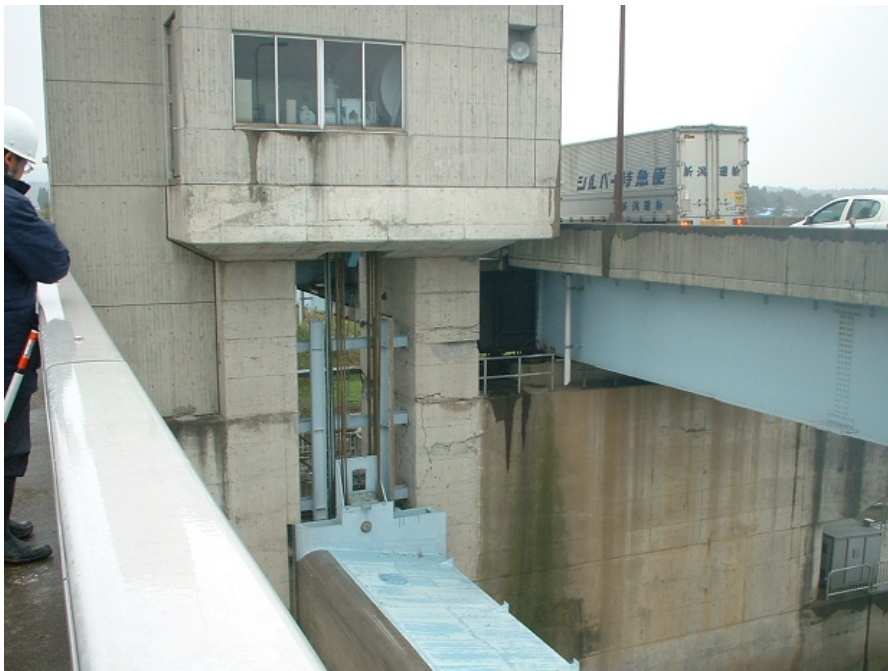
写真 G 7.2 妙見堰の門柱の損傷
(写真右は越の大橋)

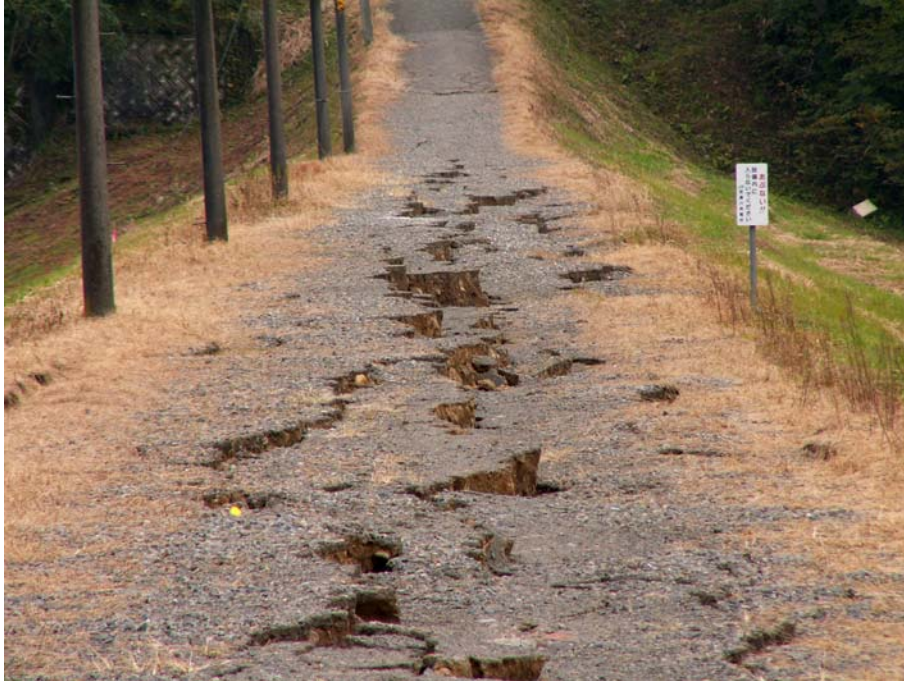
写真 G 8.1 JR東日本 浅河原調整池の天端状況

天端において堤軸に平行な複数の亀裂が発生していた。亀裂は雁行しながらおおむね連続し、亀裂発生範囲は堤頂長 292m のほぼ全長に及ぶ。

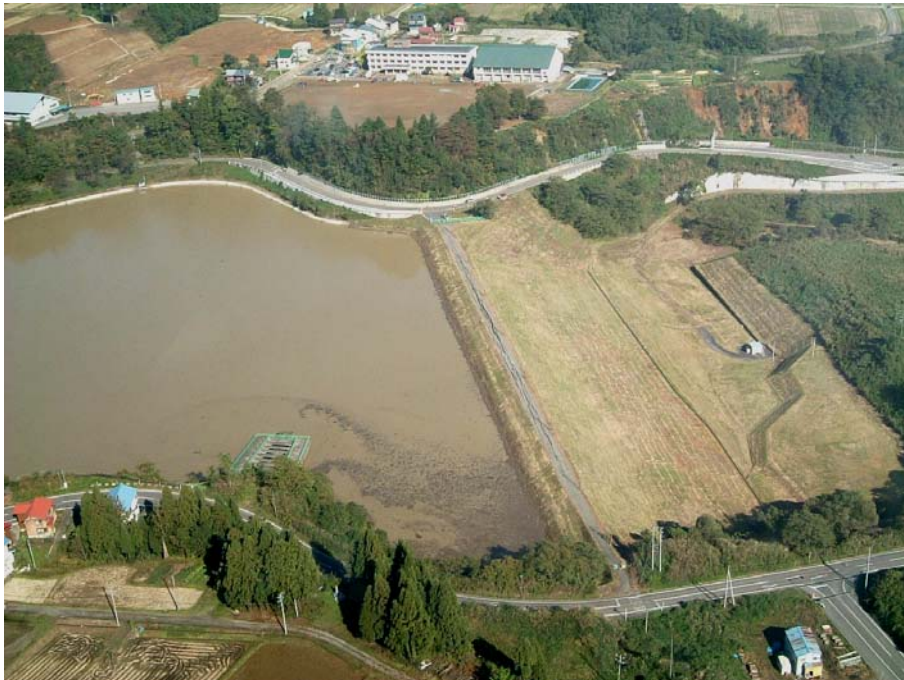
写真 G 8.2 JR東日本 浅河原調整池の地震後の水位上昇<北陸地方整備局撮影>

停電により即座にゲートを開くことができず導水トンネル内に残った水が貯水池に流れ込み、一時的に高い水位にまで貯水位が上昇した。
