## 道路橋の被害

## 道路土工・斜面の被害

## 道路トンネルの被害

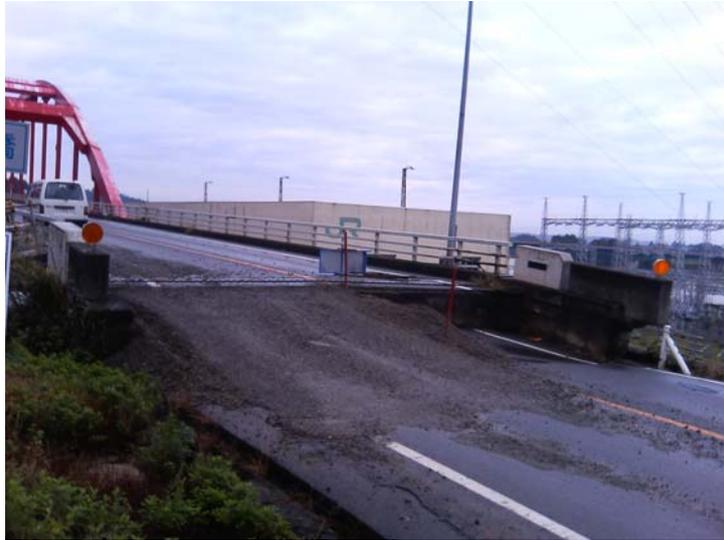
写真 G 9.1.1 国道 117号 山辺橋  
橋台背面の沈下によりできた段差状況

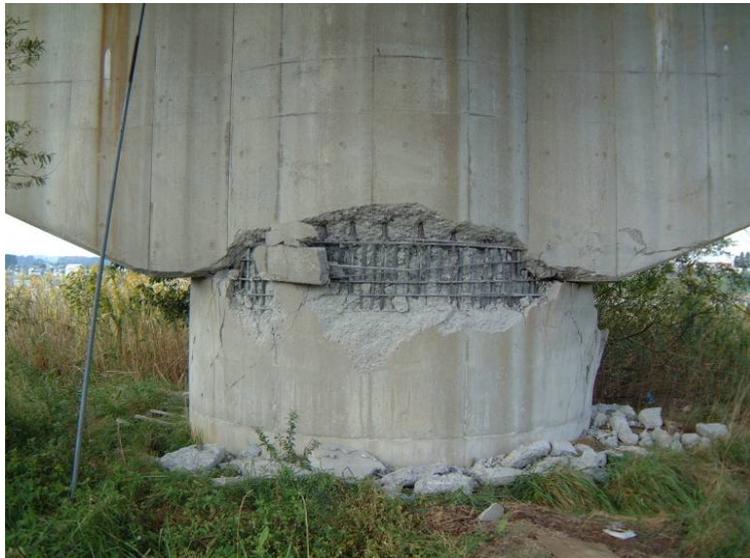
写真 G 9.1.2 国道 17号 小千谷大橋  
橋脚の柱部と横梁部の境界付近にみられたかぶりコンクリートの剥離、軸方向鉄筋のはらみだし、帯鉄筋の重ね継手のはずれ、斜めひびわれの状況

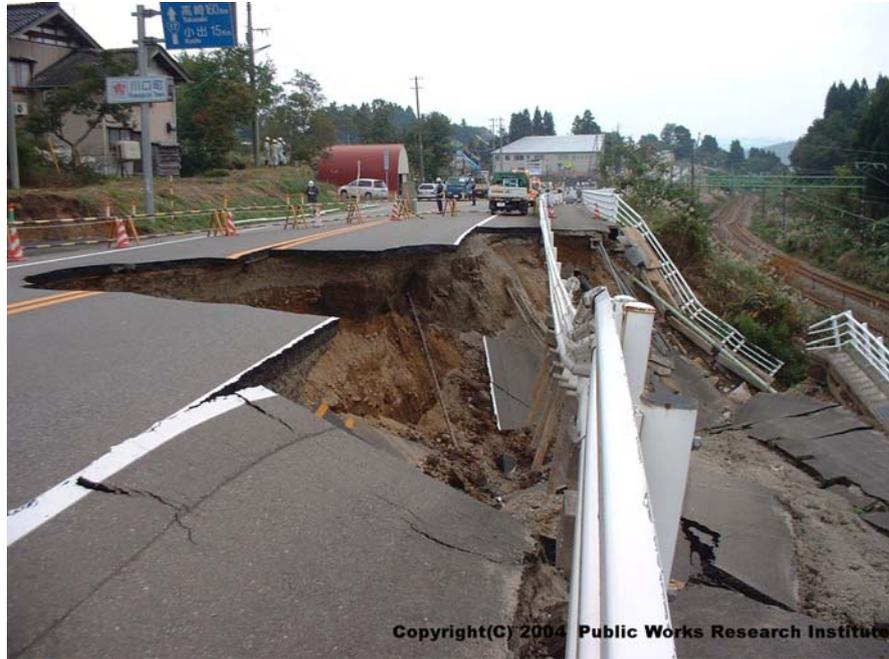
写真 G9. 2. 1 国道 17 号川口町天納での道路崩壊

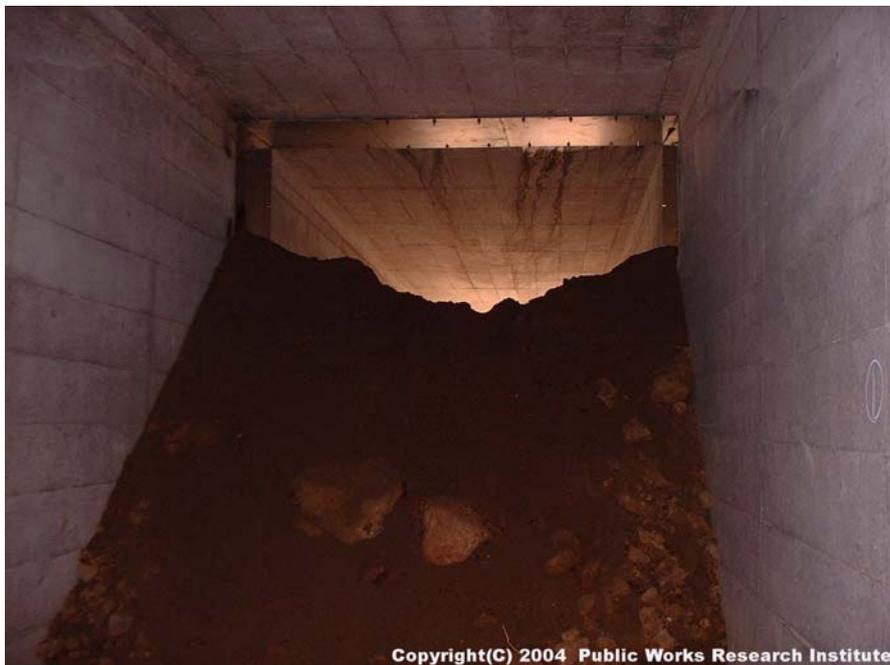
写真 G9. 2. 2 関越自動車道のボックスカルバート内に流入した盛土材  
礫混じりの盛土材が流入し、継目部には鉄板による補修が施されている。

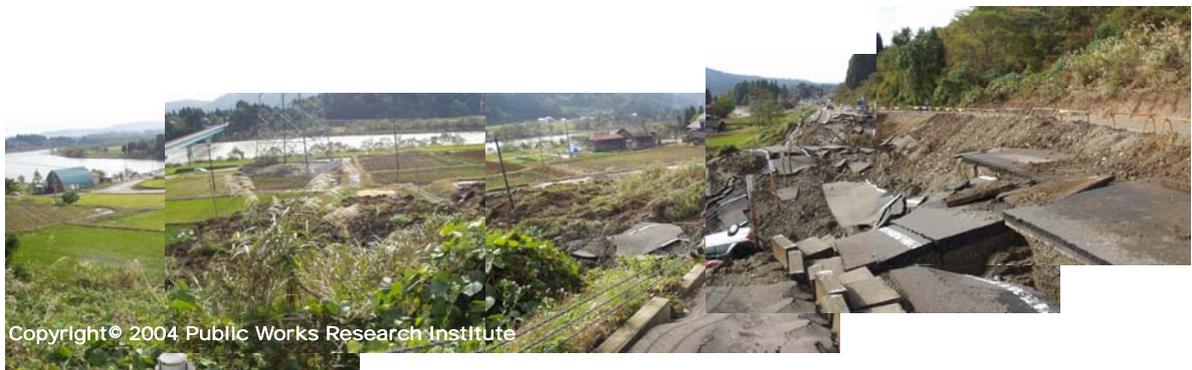
写真 G9. 2. 3 国道 117 号小千谷市塩殿における盛土部の崩壊

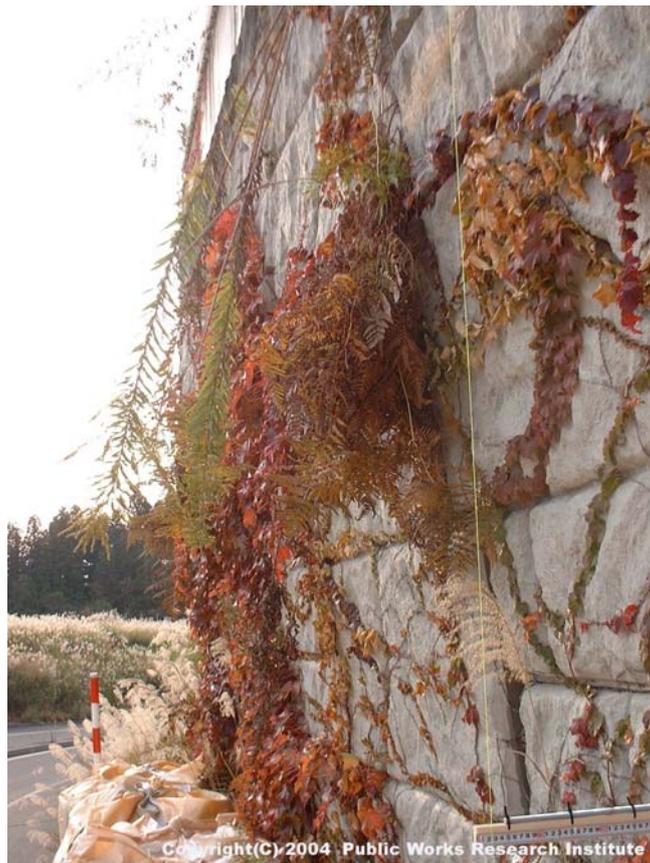
写真 G9. 2. 4 関越自動車道堀之内 IC 上り線ランプの補強土擁壁のはらみだし

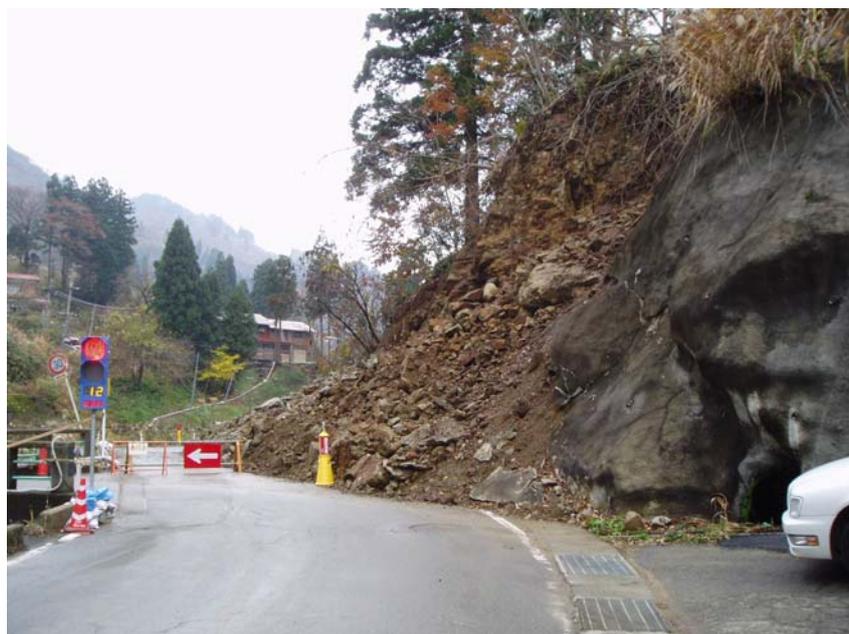
写真 G9. 2. 5 県道 23 号長岡市濁沢町における切土のり面崩壊

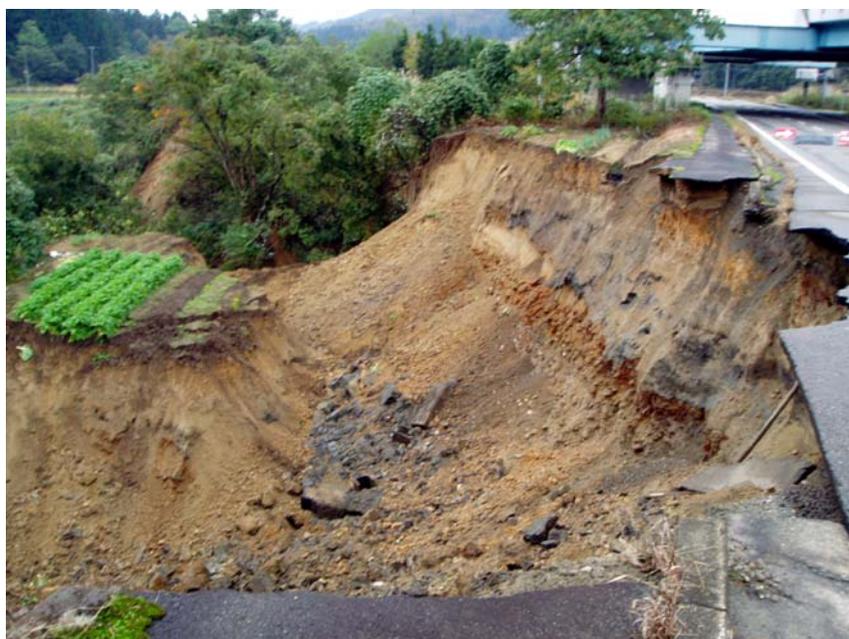
写真 G9. 2. 6 国道 117 号線小千谷市塩殿における地すべり

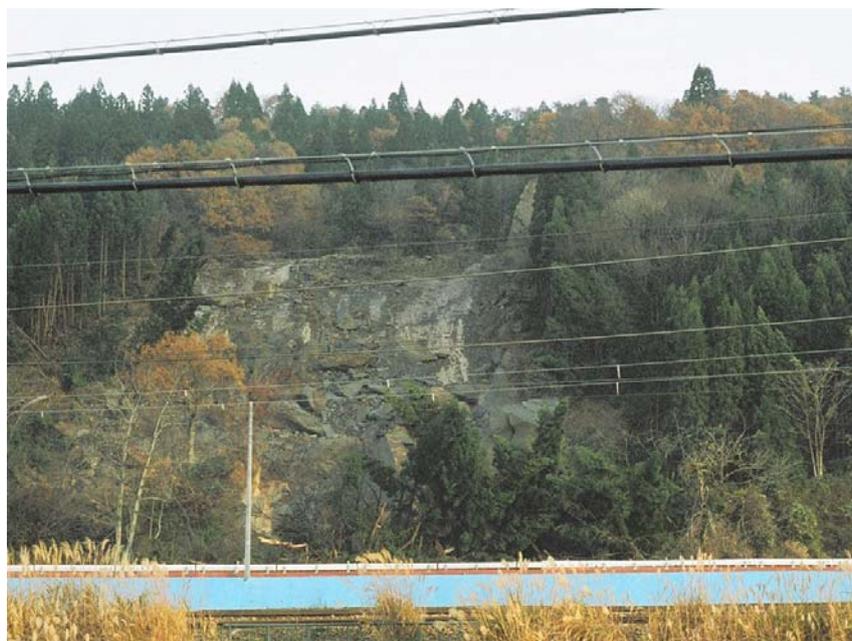
写真 G9.2.7 国道 291 号小千谷市横渡における岩盤崩壊

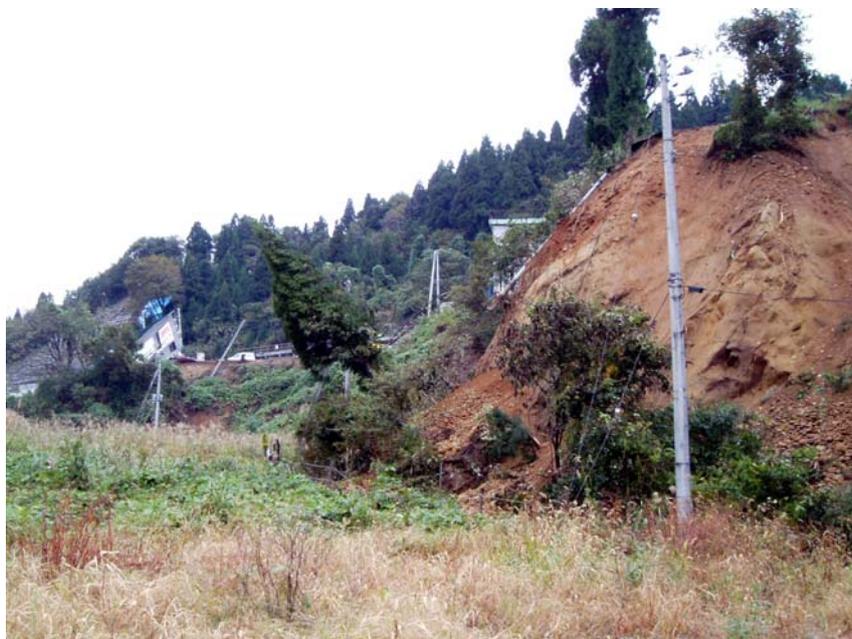
写真 G9.2.8 県道 421 号川口町牛ヶ島における段丘崖の表層崩壊  
上半分に分布する段丘堆積物が崩壊

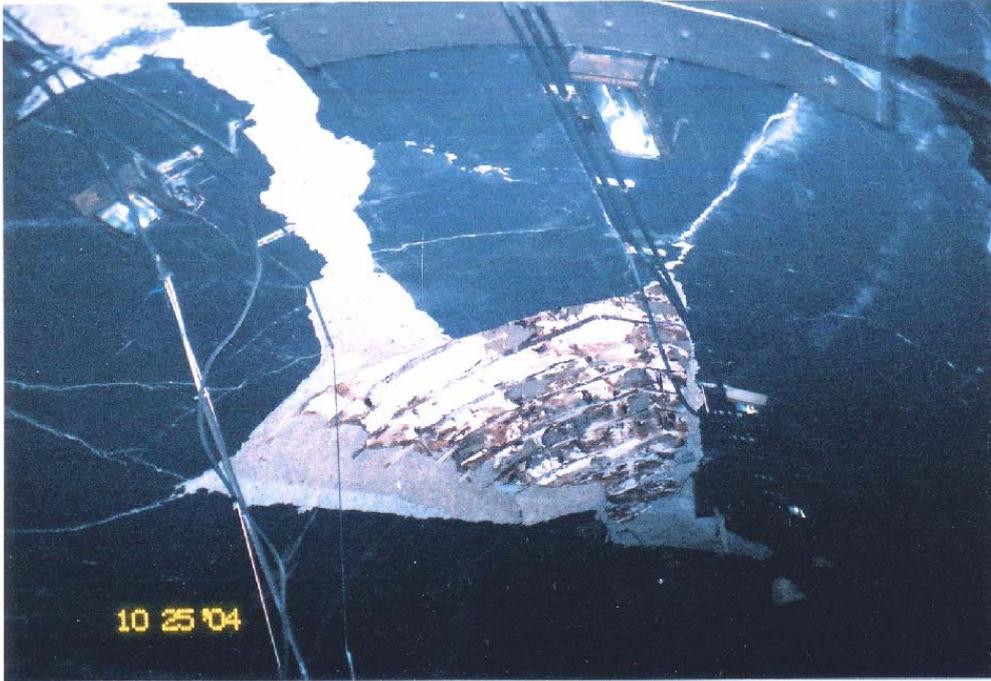
写真 G9. 3. 1 国道 17 号和南津トンネルの覆工コンクリートの崩落状況

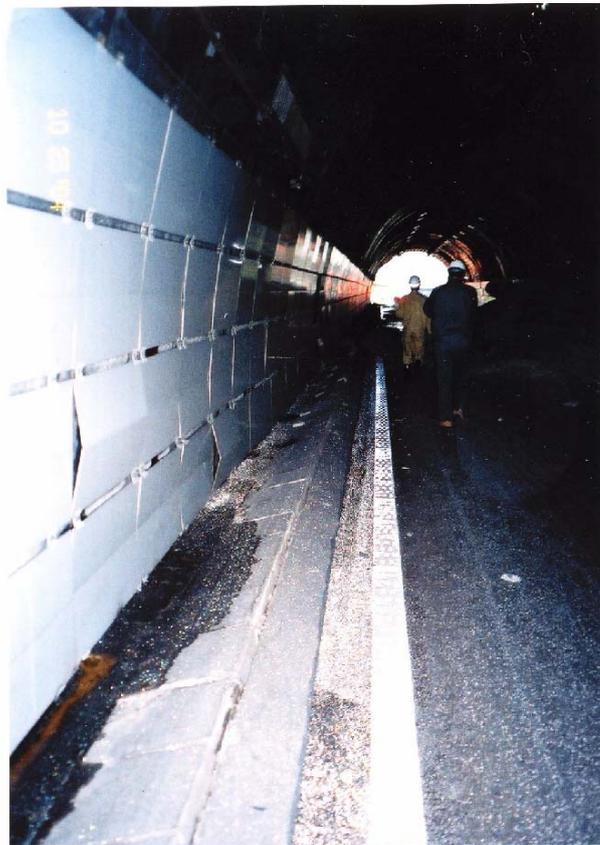
写真 G9. 3. 2 国道 17 号和南津トンネルの側溝の変状状況
