### 5. 3. 3 山古志村の土砂災害

#### ○ 前沢川

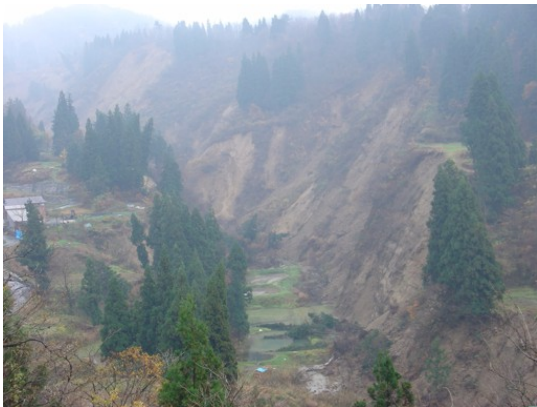
左岸側では侵食前線が明瞭で、その下部の急傾斜の谷壁斜面が地震により表層部の崩壊を起こしている。右岸側は中流部までは、古い地すべりにより形成された、小松倉集落のある平坦面が地震により、谷側に押し出され、その前面の段丘崖も崩壊している箇所がある（写真 5. 8）。また右岸側下流部で、侵食前線より下部で基岩中の流れ盤上の崩壊、緩勾配の上部では地すべり滑動が見られる箇所がある（写真 5. 9）。これらの斜面下部の崩壊による河道閉塞跡が現地踏査により確認された（写真 5. 10）。なお左岸側の谷壁斜面は泥岩～シルト岩より形成されるが、水平に成層している。

写真 5. 8 小松倉集落のある平坦面と左岸側急斜面の崩壊状況

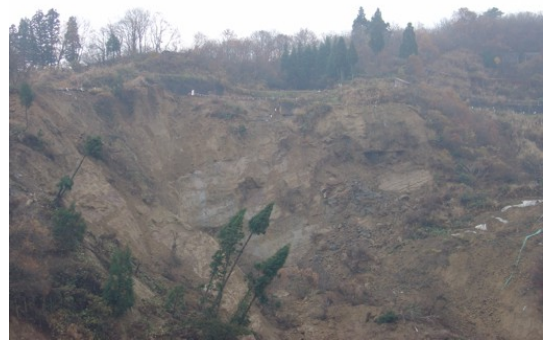
写真 5. 9 前沢川下流部右岸側の大規模な崩壊。下部は基岩が急勾配の流れ盤上の崩壊で、上部（杉林の部分）は緩勾配で地すべりを起こしている。

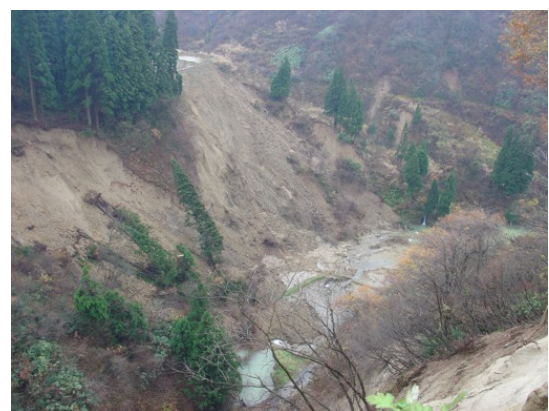
写真 5. 10 左岸側の表層崩壊とそれによる河道閉塞の痕跡

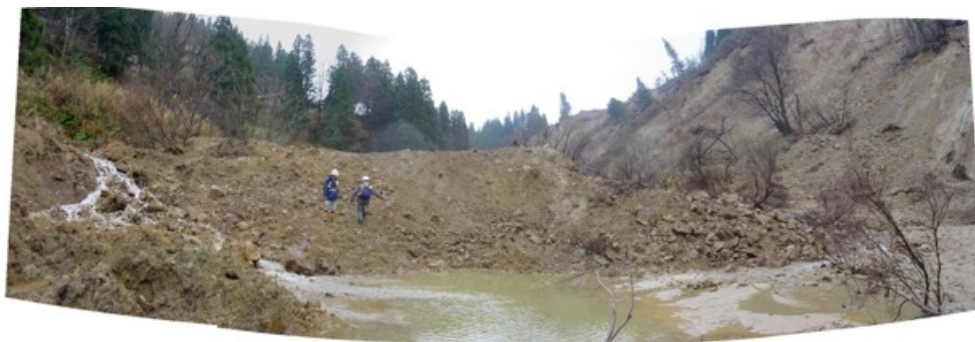
写真 5. 10 に写っているものとは異なるが、前沢川に形成された河道閉塞部の状況を写真 5. 11 に示す。湛水幅：約 30m、湛水長：約 90m、湛水深：5m 程度（推定）、崩土の高さ：5～8m であった。調査時点（H16. 11. 28）では、河道を閉塞した崩土はまだそのほとんどが残存していたが、すでに2箇所から水流が越流している状態であり、水位上昇はすでに止まっている状態であると考えられる。また、崩土の前面からは、浸透水のしみ出しが確認された。

写真 5.11 前沢川の河道閉塞

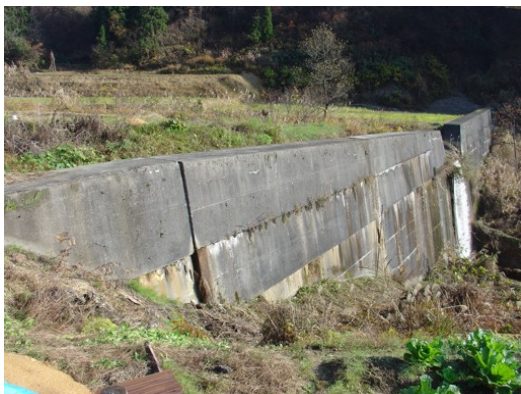
今回の地震により堤体コンクリートが打継目で分離し、袖部のコンクリートブロックが水平方向に下流側へ移動していた（写真 5. 12）。写真 5. 13 より袖部の上部のコンクリートブロックほど水平移動量が多いこと、そして最上部ブロックはその下に比べて 25cm ほど下流に移動していることがわかる。また堆砂地を見ると、袖部と堆砂との間で開口していた（写真 5. 14）ことから、袖部が地震動により全体的に下流方向へ移動したことが示唆された。

**写真 5.12** 水沢新田地区の砂防堰堤の右岸側袖部。打継目でコンクリートが分離してブロックが移動したことがわかる。

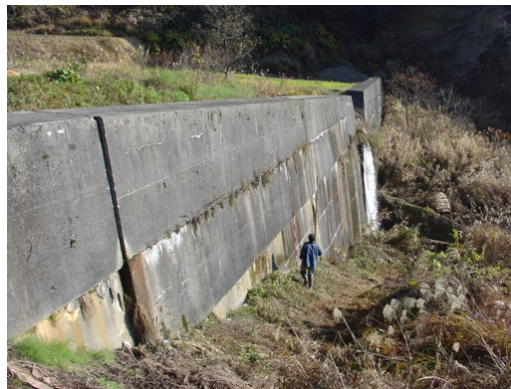
**写真 5.13** 袖部の上部のコンクリートブロックほど水平移動量が大きいことがわかる。最上部ブロックはその下に比べて 20cm ほど下流に移動している。

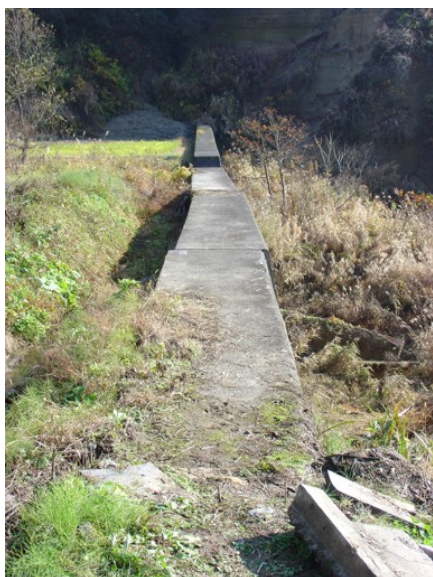
**写真 5.14** 右岸側袖部が打継目で分離し、移動している。また背後の堆砂との間に開口が見られる。

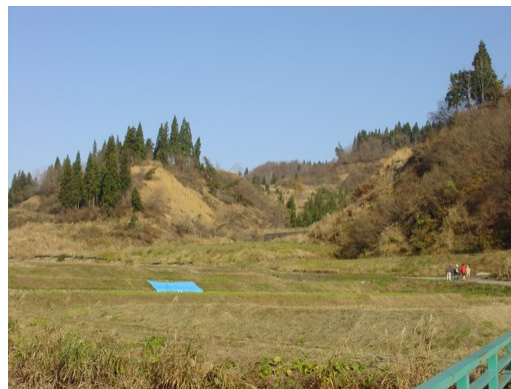
昭和 44 年 4 月に発生した地すべりによって、地すべり地頭部には大規模な滑落崖が形成され、地すべり土塊は流動化して泥流となって下流に流下して河道を閉塞した。地すべり地頭部及び側部の滑落崖は今回の地震により崩壊し(写真 5.15)、過去の地すべりの崩積土も、中央部が隆起すると共に、墳砂現象が見られた(写真 5.16)。また崩積土を切土してブロック積工を設置している部分では、ブロック積工の下部が押し出され、縦方向の亀裂も認められる(写真 5.16)。よって崩積土が流下方向に向かって押し出されるような変位をしているようであるが、大きく移動した形跡は認められなかった。

**写真 5.15** 水沢新田地すべり全景。頭部及び側部の滑落崖が崩壊している。

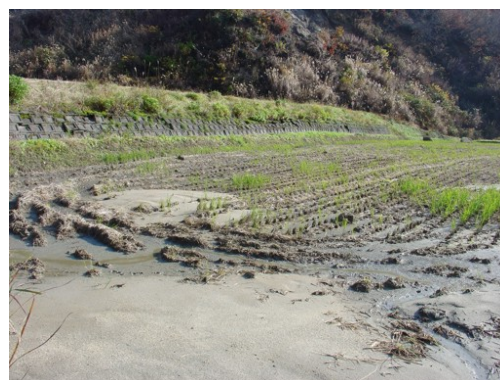
**写真 5.16** 崩積土堆積部。

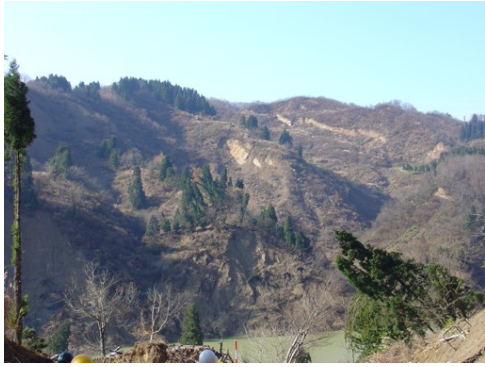
寺野周辺では右岸側に 3 箇所の溪岸崩壊、左岸側に 1 箇所地すべりが発生し、芋川の河道を閉塞している。当地区の右岸側は上部斜面は緩勾配で谷部では地すべり地形を呈し、その下は芋川の活発な下刻作用により、侵食前線以下が急勾配の侵食崖となっている（**写真 5.17**）。左岸側も侵食前線が明瞭で、その下部は急勾配斜面となっている（**写真 5.18**）。侵食前線より下部の急斜面では、砂泥互層が下流方向に傾斜した構造が確認された。河道を閉塞させた右岸側の崩壊は侵食前線より下で発生し、左岸の地すべりは、過去に上部緩勾配斜面

**写真 5.17** 寺野地区右岸側の地すべり及び斜面崩壊発生状況

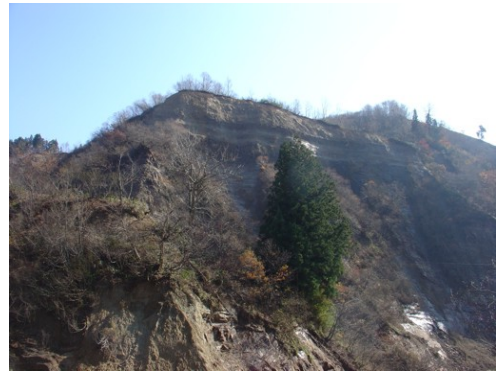
**写真 5.18** 寺野地区地すべり下流の左岸側崩壊状況

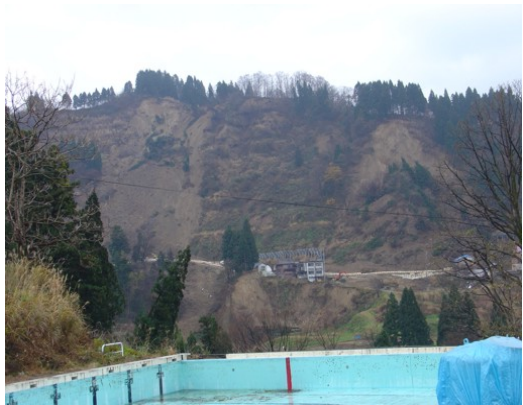
**写真 5.19** 羽黒トンネル坑口付近の地すべり性崩壊

当地区においては、羽黒トンネル坑口脇斜面とその南側に隣接する斜面が、尾根付近から大規模な地すべり性崩壊を起こしている（写真 5.19）。いずれも原地形はやや尾根状に突出した地形であったようである。また山古志中学校のある尾根も稜線をはさんで、両側の谷に向かって斜面が移動し、崩壊も発生している。例えば写真 5.20 は山古志中学校の建物の変状であるが、左手の谷方向に向かって地盤が沈下し移動したのに伴って、地面に亀裂や段差が発生し、建物が破壊された。そして山古志中学校直下の河岸段丘も朝日川に向かって地すべり性崩壊を起こしている（写真 5.21）。この地区は元々巨大な地すべり地形の滑落崖直下に集落や道路が存在しているが、今回の地震によってこの旧滑落崖付近で崩壊及び地すべり性崩壊が多発した。また朝日川の盛んな下刻作用によって河岸段丘が形成されていたが、この段丘崖でも地すべりや崩壊が多発した。

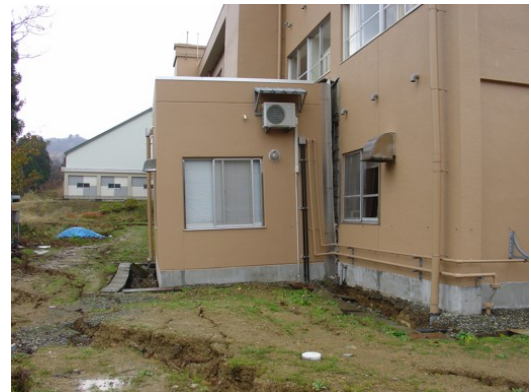
**写真 5.20** 山古志中学校の建物の変状。

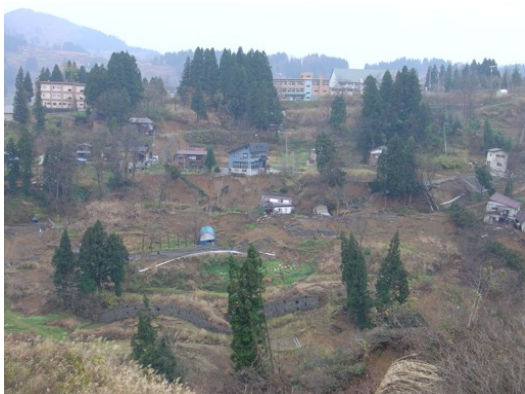
**写真 5.21** 山古志中学校直下の河岸段丘の地すべり・崩壊発生状況

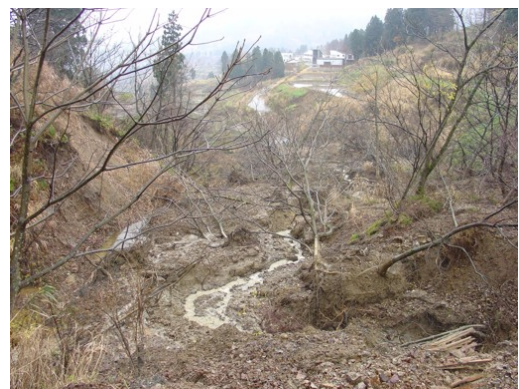
**写真 5.22** 三峰山から流下した崩土の状態

当地区から虫亀地区に向かう道路も同様に古い時代の巨大な地すべりの滑落崖直下に位置するが、ここも旧滑落崖である尾根側面で地すべり的な斜面の移動が多発した。特に三峰山から南西に流下する溪流沿いでは、三峰山の山頂緩斜面の遷急線付近から地すべり性崩壊が発生し、崩土が溪流中を泥流状に流下したが、原型をとどめているブロックも含まれ、また溪流中に  $10^{\circ}$  以上の急勾配で堆積するなど（写真 5.22）、完全に飽和した状態ではなく、比較的水分の少ない状態で流下したと推察される。

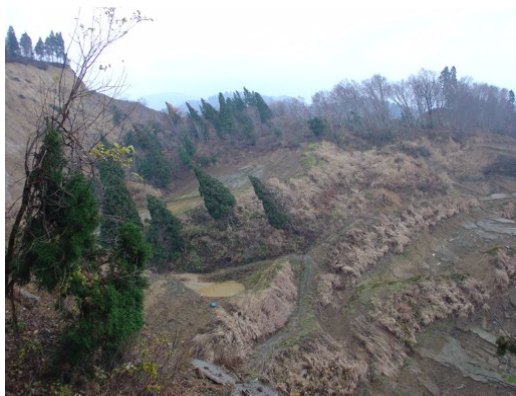
写真 5.23 地すべり上部。

こしたものである。地すべり上部は円弧状のすべり面上を移動したので、最上部は斜面の傾斜と逆方向に傾き（写真 5.23）、押し出された土塊は側方の旧滑落崖付近で上方に乗り上げたり（写真 5.24）、末端部では下流に向かって圧縮されて隆起している（写真 5.25）。

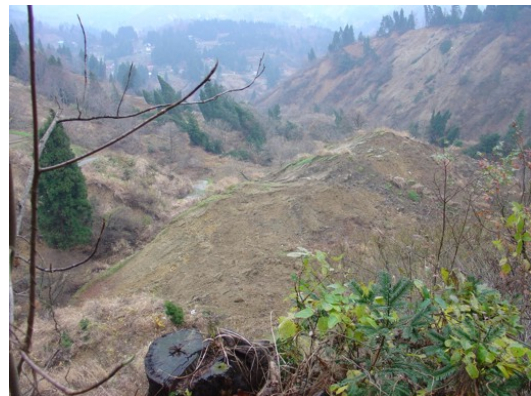
写真 5.24 地すべり側部の乗り上げ。

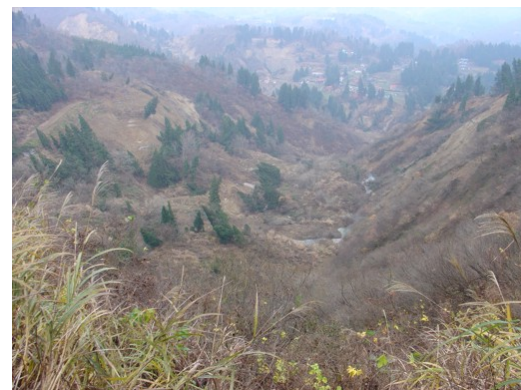
写真 5.25 地すべり末端部。

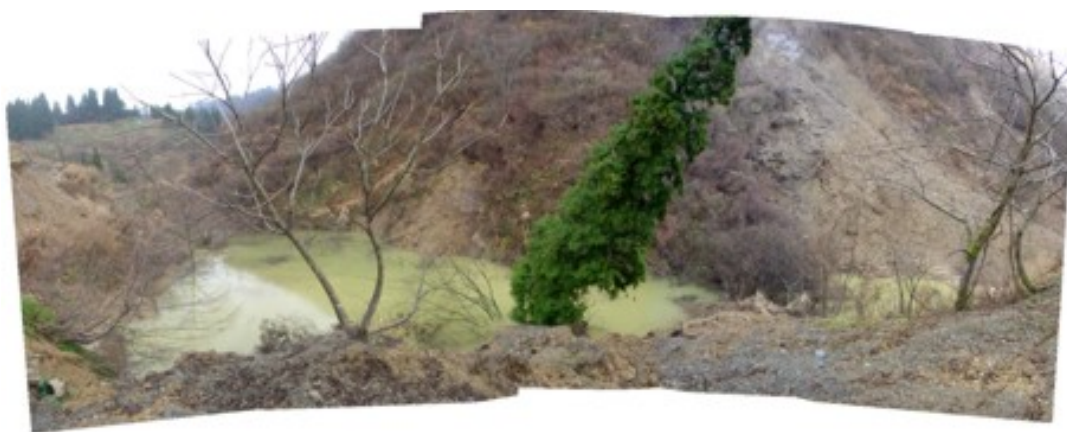
神沢川（土留川とも呼ばれる、以降神沢川と呼ぶ）においても、河道沿いに斜面崩壊、地すべりが発生し、河道を閉塞、または、狭窄している箇所が複数箇所確認された。写真 5. 26 に示した箇所では、左右両岸からの崩壊土砂が河道を閉塞している。閉塞によって形成されていた湛水池は、湛水長：約 200m、湛水幅：約 20m、湛水深：約 2m（推定）であった。調査時点（H16. 11. 29）では、河道を閉塞した崩土はまだその多くの部分が残存していたが、すでに閉塞部のほぼ中央から湛水が越流しており（写真 5. 27）、水位上昇はすでに止まっていると考えられる。水位の痕跡から判断すると、最大湛水時は現在より水位が約 2m 高かったと推定される。

写真 5. 26 神沢川上流域の河道閉塞

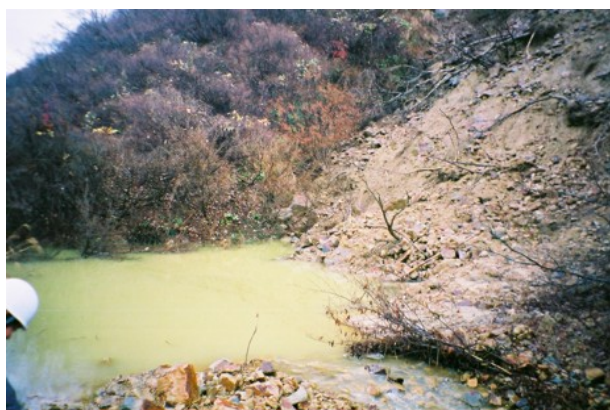
写真 5. 27 神沢川上流域の河道閉塞の越流状況

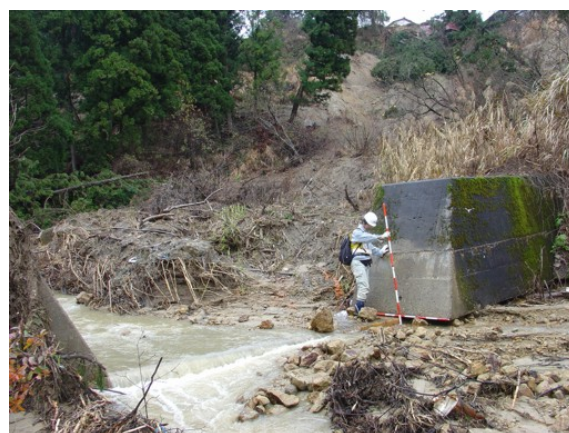
梶金集落のすぐそばの神沢川沿いに「神沢川第1砂防えん堤」がある。調査時点では、同えん堤は満砂していた。下流側の河床がえん堤の水通し天端と同じ高さまで上昇していた（写真 5. 28）。また、同えん堤は、打継目で分離し、袖部のコンクリートブロックが水平方向に下流側へおよそ 30 度回転していた（写真 5. 28）。えん堤の直上流右岸側から押し出した地すべりによるものと考えられる。

写真 5. 28 左袖が破損した神沢川第一砂防えん堤
