5. 3. 4 土砂災害箇所緊急点検

5. 3. 4. 1 土砂災害危険箇所等緊急点検

5. 3. 4. 2 長岡市の斜面災害

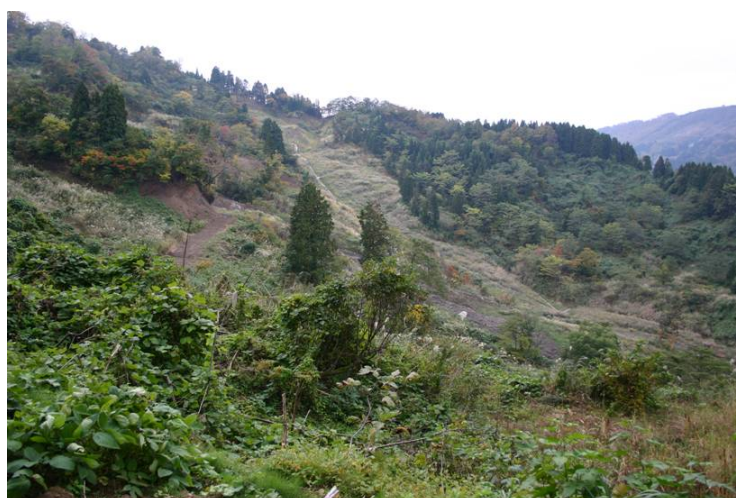
捨石地区は、新潟県東頸城郡安塚町大字真萩平地先、関川水系小黒川の右岸に位置する（写真 5.29）。地すべりの規模は、長さ約 800m、幅約 450m であり、地すべり頭部に小崩壊、側部に亀裂が認められるが、末端部での押出しは見られなかった。地すべり地表部は、流動化

写真 5.29 捨石地すべり全景

して大きく変状しており、地内に設置されている水路工は傾きや目地のズレなどが確

認できたが、応急対策は実施されていなかった。

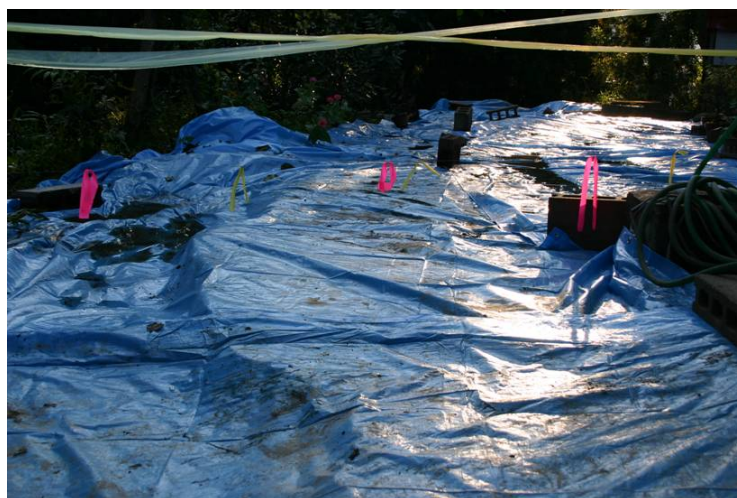
上船倉地区は、新潟県東頸城郡安塚町大字上船倉地先、関川水系船倉川の右岸に位置する（写真 5.30）。地すべりの規模は、長さ約 200m、幅約 200m であり、地すべり頭部では最大 90cm のクラックが発生して側部へ連続しており、地すべり地内においても無数の開口亀裂や段差が認められた。地すべり土塊上の人家 13 戸のうち 8 戸が傾きなどの被災を受けており、道路の亀裂や段差、側溝の破損に伴うに地表水の流出なども確認された。

写真 5.30 上船倉地すべり頭部クラックの段差

点検を実施した時点での調査として、主なクラックに地盤伸縮計が設置してあり、応急対策として、ブルーシート敷設によるクラックへの降雨浸透防止、FEP 管による側溝開口部からの地表水流出防止などが行われていた。

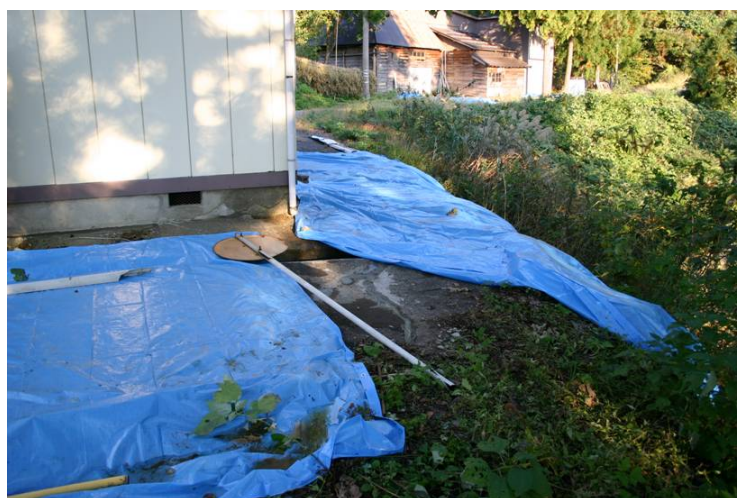
中船は、新潟県東頸城郡安塚町大字上船倉字八ヶ倉、関川水系船倉川の右岸に位置する（写真 5.31）。斜面の規模は、高さ約 25m、勾配約 30° であり、斜面上部の平地にある「中船地区集落開発センター」（集会所）の基礎コンクリート部分に 10cm 程度の亀裂が 10m に渡って連続的に認められた。

写真 5.31 中船地区の頭部変状状況

点検を実施した時点での応急対策として、ブルーシート敷設によるクラックへの降雨浸透防止が行われていた。

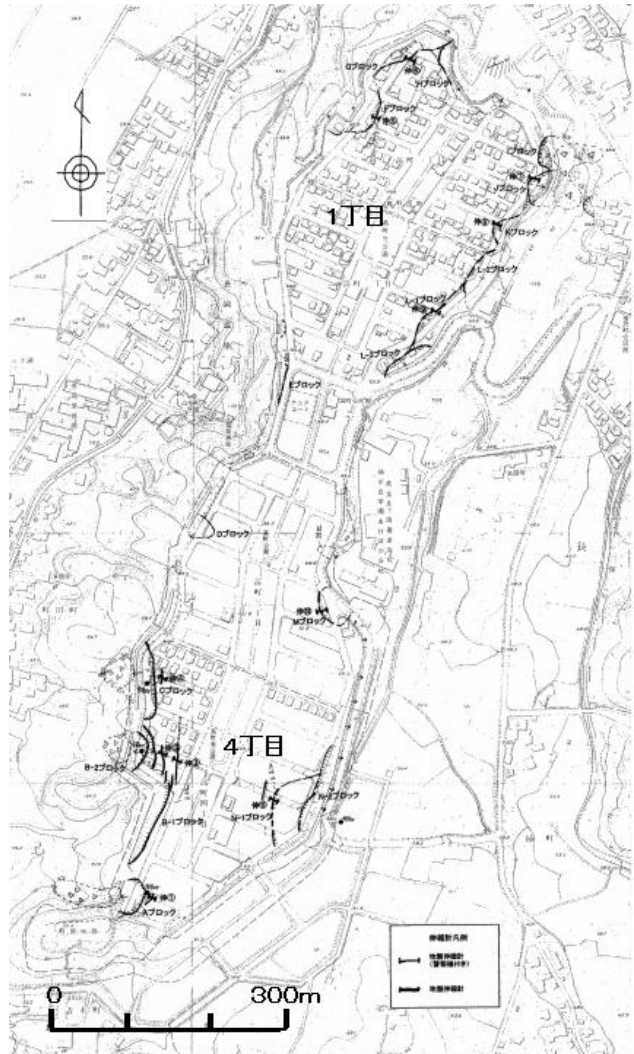
図5.12は、高町団地における亀裂及び斜面崩壊の発生状況を示したものである。この団地は、山を切土し周囲との比高差を平坦にするために一部外縁部を盛土することで造成されたものであり、500世帯余りが住んでいる。亀裂は団地周辺部で主に発生し、4丁目では団地内部でも発生している。また、斜面崩壊は、1丁目の東側と4丁目の西側にそれぞれ発生している。

図5.12 高町団地の被災状況(新潟県による)

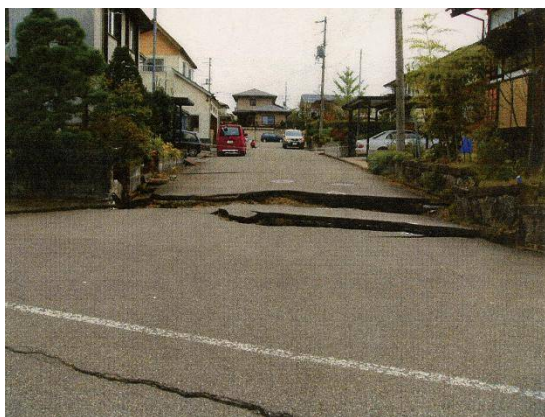
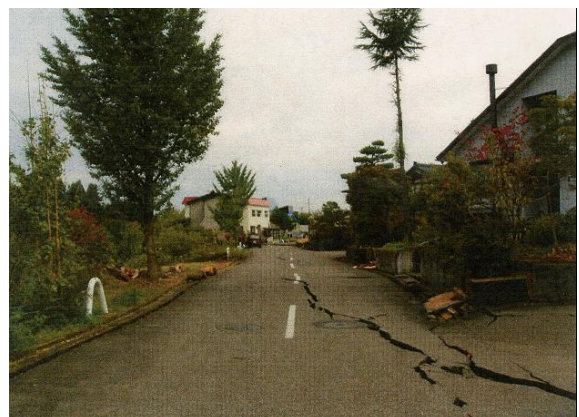
写真5.32には、1丁目の西側における亀裂の発生状況を示した。団地周辺には市道が通っており、アスファルト路面に数多くの亀裂が発生している。これらの亀裂は引張亀裂であり、土塊が団地の外縁部に移動したことを示している。

写真5.32 高町団地1丁目西側の亀裂発生状況

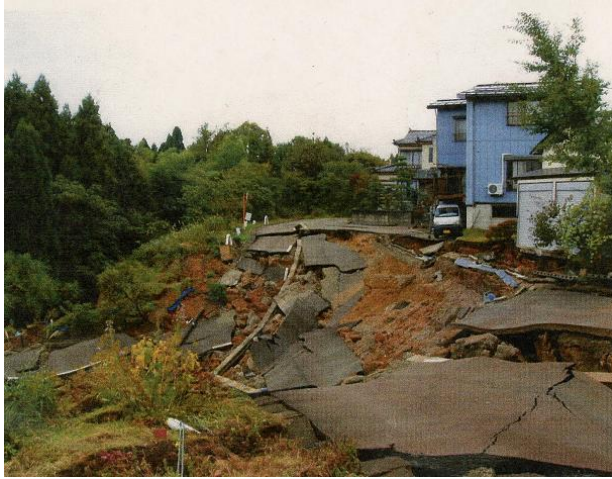
(a)

写真5.33(a)～(d)は、斜面崩壊の発生状況を示したものである。写真5.33(a)は4丁目西側で

写真 5.33 高町団地 1 丁目及び 4 丁目で発生した斜面崩壊の状況

発生した斜面崩壊であり、写真 5.33 (b)、(c) は 1 丁目の東側で発生した斜面崩壊である。これらの斜面崩壊は盛土部に発生したものである。写真 5.33 (d) は、1 丁目東側で発生した斜面崩壊により、高さ 3～5 m の土留め擁壁が 20～30 m 斜面下方に流された状況を示したものである。崩土は流動化したため 20～30 m 移動しており、多量の水分が土塊内に含まれていたと推定される。

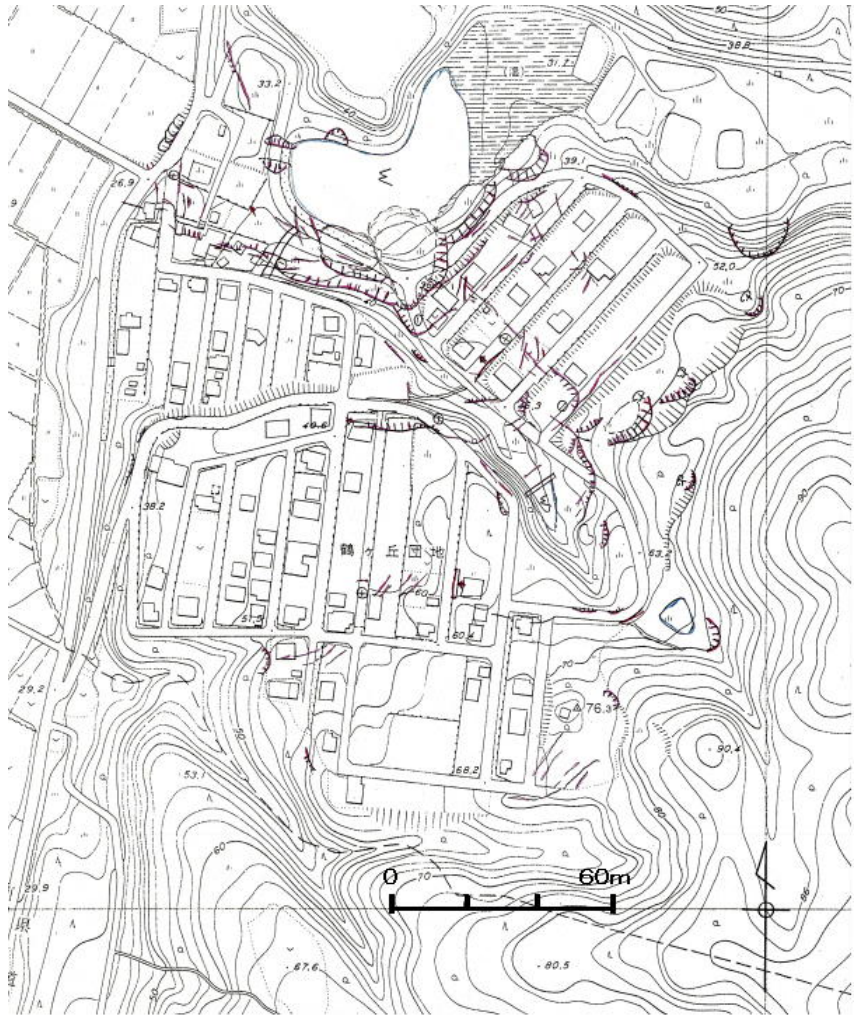
図 5.13 には、鶴ヶ丘団地の亀裂及び斜面崩壊発生状況を示した。この団地は、北部と南部の 2 つに大別され、北部は 4 段の宅地からなる。今回の地震により、団地北部では斜面下部が崩壊するとともに宅地に段差や亀裂が生じた。また、団地南部には所々に亀裂が生じている。現地調査によれば、団地北部被災箇所は盛土部である。

図 5.13 鶴ヶ丘団地被災状況（新潟県による）

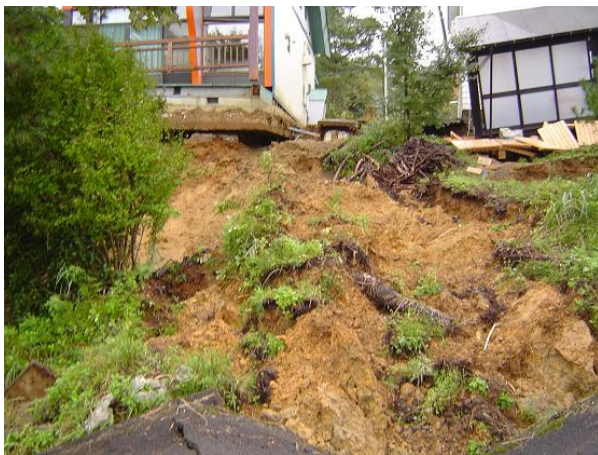
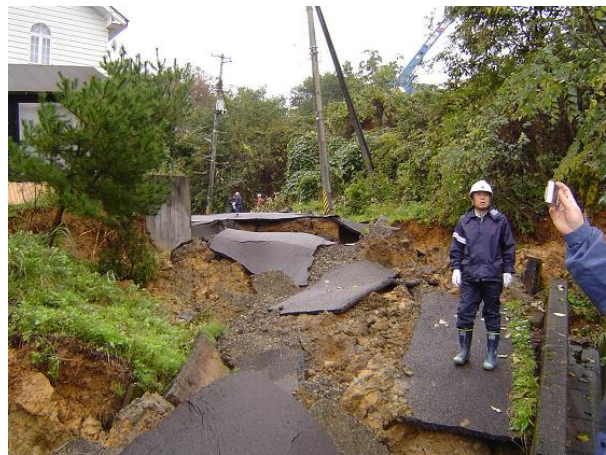
写真 5.34 は、北部の最下段宅地斜面の崩壊状況を示したものである。この崩壊斜面の下方には池があり、その池に接する道路は最大 30 m 程度移動した。

写真 5.34 鶴ヶ丘団地北部最下段宅地斜面における崩壊状況

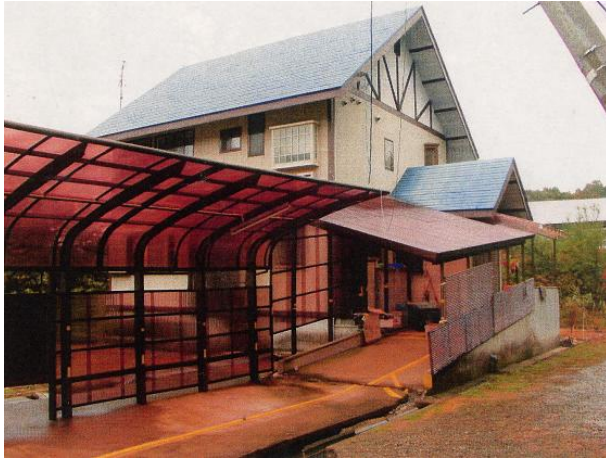
写真 5.35 には、最下段宅地における家屋の被災状況を示した。地盤が変形したために家屋が傾いている。

写真 5.35 鶴ヶ丘団地家屋被災状況

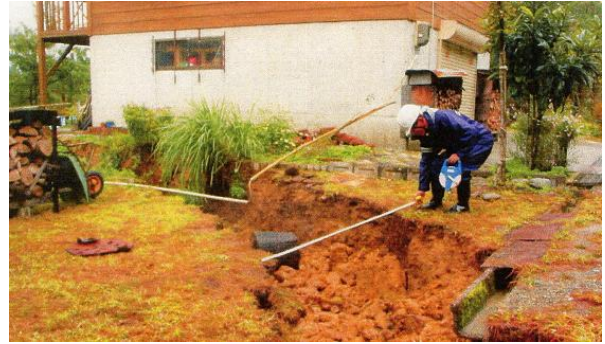
(a)

写真 5.36(a)、(b)には、北部最上段宅地の亀裂発生状況を示した。写真 5.36(a)は、盛土した宅地が移動したため、宅地に段差が生じた状況である。

写真 5.36 鶴ヶ丘団地北部最上段宅地における被災状況

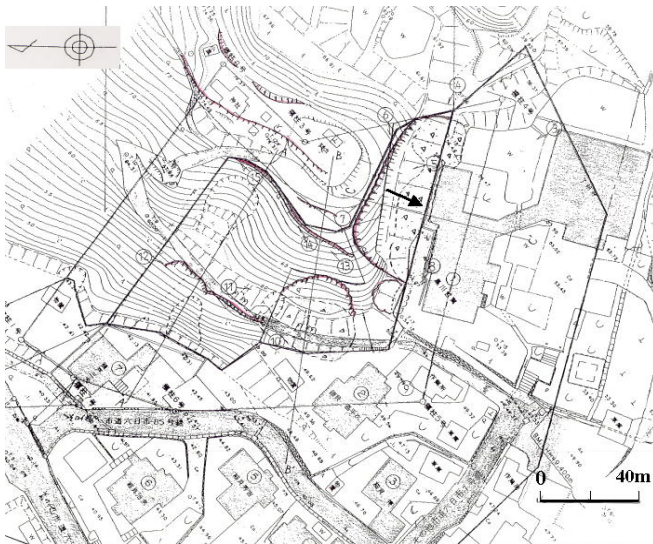
図 5.14 は、滝谷北地区の寺及び集落に近接した斜面における亀裂及び斜面崩壊の各発生状況を示したものである。この地区では、南斜面が矢印の方向に崩壊するとともに、西斜面には数多くの亀裂が発生した。

図 5.14 滝谷北地区被災状況(新潟県による)

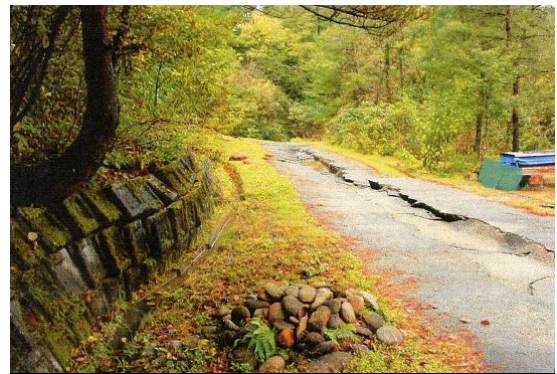
(b)

写真 5.36(b)は、道路の被災状況である。道路の変形と下水道の埋め戻し土の沈下が生じている。

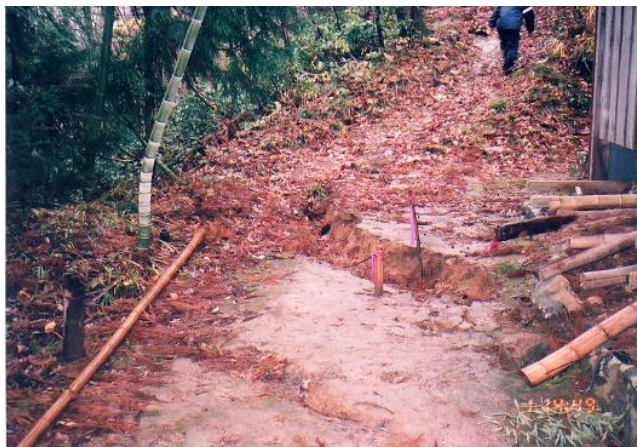
写真 5.38 は、西斜面頭部における亀裂発生状況を示したものである。西斜面には、引張亀裂が斜面頭部及び上部付近に数多く発生した。

写真 5.38 滝谷北地区西斜面亀裂発生状況

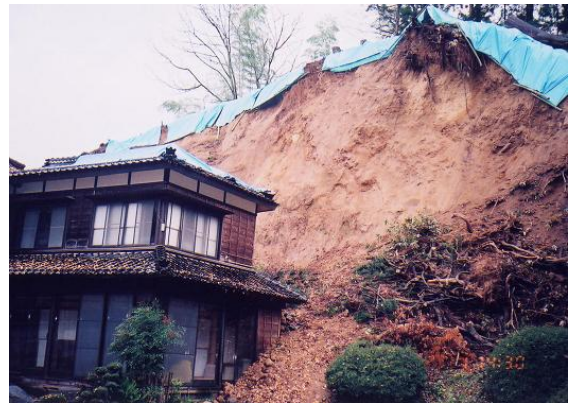
写真 5.37 には、南斜面に発生した斜面崩壊の状況を示した。この斜面崩壊により、寺の住宅部分が損壊した。

写真 5.37 滝谷北地区南斜面の崩壊
