### 5. 3. 5 雪崩対策施設の被災状況

### 5. 3. 6 妙見斜面崩壊技術支援

### 5. 3. 6. 2 妙見斜面崩壊の概要

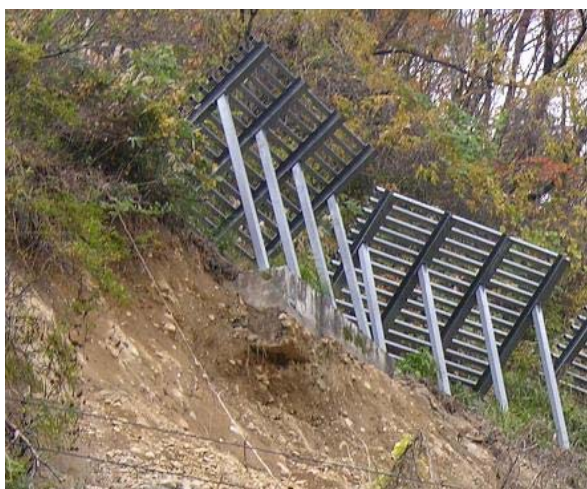
③施設上部もしくは下部の斜面崩壊により柵上部に土砂や樹木が堆積したり、基礎が露出している箇所

このうち、③については構造物に変状がなく堆積物が少ないため、これを除去することにより機能の回復が可能な箇所や、大量の土砂や樹木が堆積し雪崩予防の効果が期待できず、柵部が変形したり基礎が露出して安定度が低くなるなど、適当な対策を実施しないと今後施設に支障が生ずると予想される箇所まで被害の程度は様々である。

写真 5.39 雪崩予防柵の被災事例(1)  
(斜面崩壊による基礎の露出)

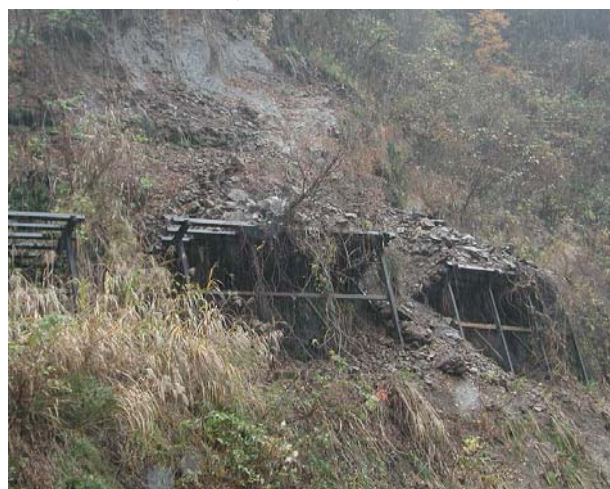
写真 5.40 雪崩予防柵の被災事例(2)  
(斜面崩壊による土石の堆積)

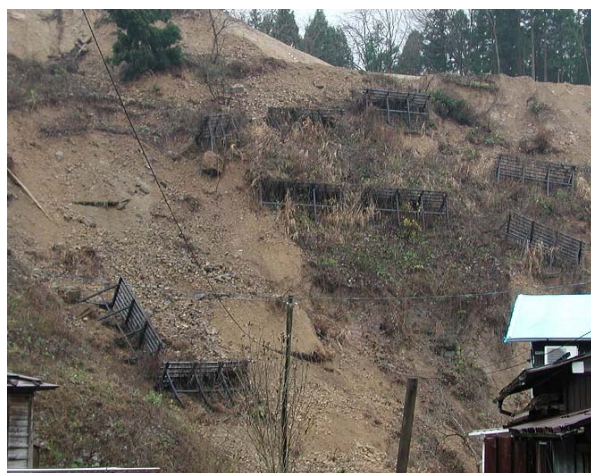
④斜面全体が崩壊や地すべりで移動し、基礎を含む施設全体が移動・落下した箇所

④については、柵部と基礎が一体となりそのままの形で移動している場合や、柵部と基礎

が分離した形で破損している場合がみられた。前者については基礎を含む斜面の崩壊や地すべりによるもので、後者は上部からの崩落土砂の衝撃や移動する土砂に巻き込まれて破損したものと考えられる。

写真 5.41 雪崩予防柵の被災事例(3)  
(斜面崩壊による予防柵の移動)

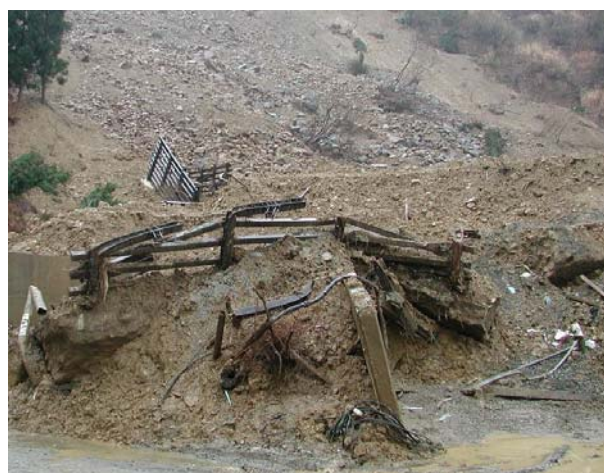
写真 5.42 雪崩予防柵の被災事例(4)  
(斜面崩壊による予防柵の落下)

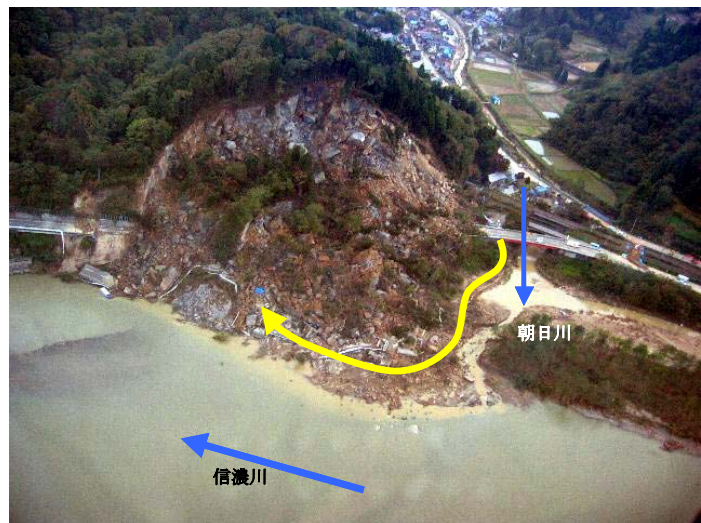
現地にはレスキュー隊を先頭にして崩壊した斜面およびその上部斜面の状況を観察しながら、また危険の知らせがあった場合に避難する方向や斜面上部を確認することなくただちに岩塊の隙間に身を寄せることを指示しながら、朝日川および信濃川の川辺を經由して自動車の埋没箇所に到達した。その経路を写真5.43に示す。消防隊が最初に自動車の埋没地点に到達し、その後すぐに生存者を確信し、無線による報告と救出活動に入った。

写真 5.43 車両埋没地点までの経路

本崩壊は上記の通り、大きく見れば幅約200mの一つの地すべりであるが、斜面に向かって左側半分のブロックは右側のブロックよりも滑落崖の高さと移動量が大きいたことが分かる（写真 5.43）。また左側のブロック内には馬蹄形の地すべりブロックが写真中の樹木の残存状況からも確認できること、また、地すべりによって形成された帯状の凹地も認められること（写真 5.44）から複数の規模のすべりブロックから構成されていることが予想された。また、堆積している岩塊は10mを超える

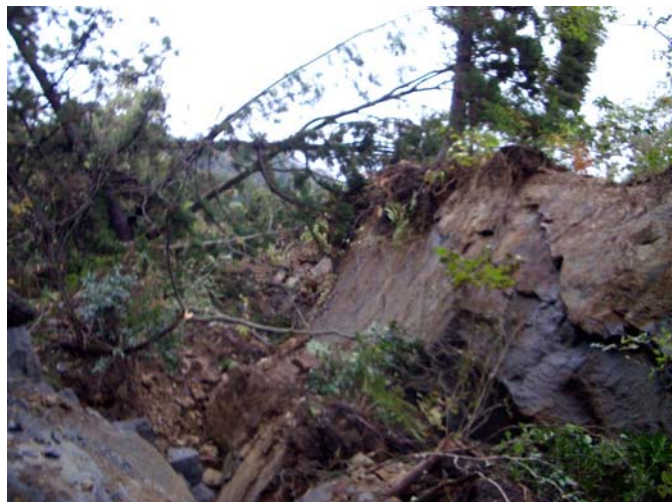
写真 5.44 地すべり地内に見られる帯状の陥没地形

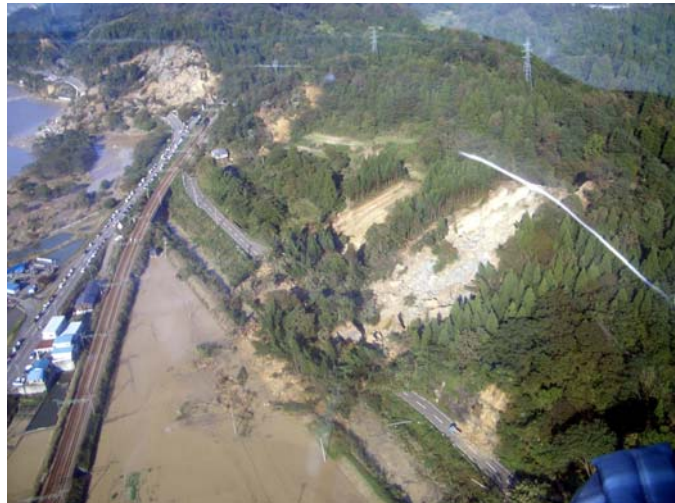
写真 5.45 地すべり地の上流側斜面に見られる層理面を境界とする2つの崩落

地すべり地を縦断的に見ると、地すべり頭部の滑落崖を形成する70～80°程度の節理面と、写真 5.45に見られる20°程度の層理面に区切られた2つのすべり面によって形成された椅子形の地すべりと想定され、その末端は被害にあった車両が通行していた県道と河川の間の斜面にあると想定される。
