## 6. 下水道施設の被害

### 6. 1 下水道施設に関する被害の全体概要

## 6. 1. 2 管路施設の被害の概要

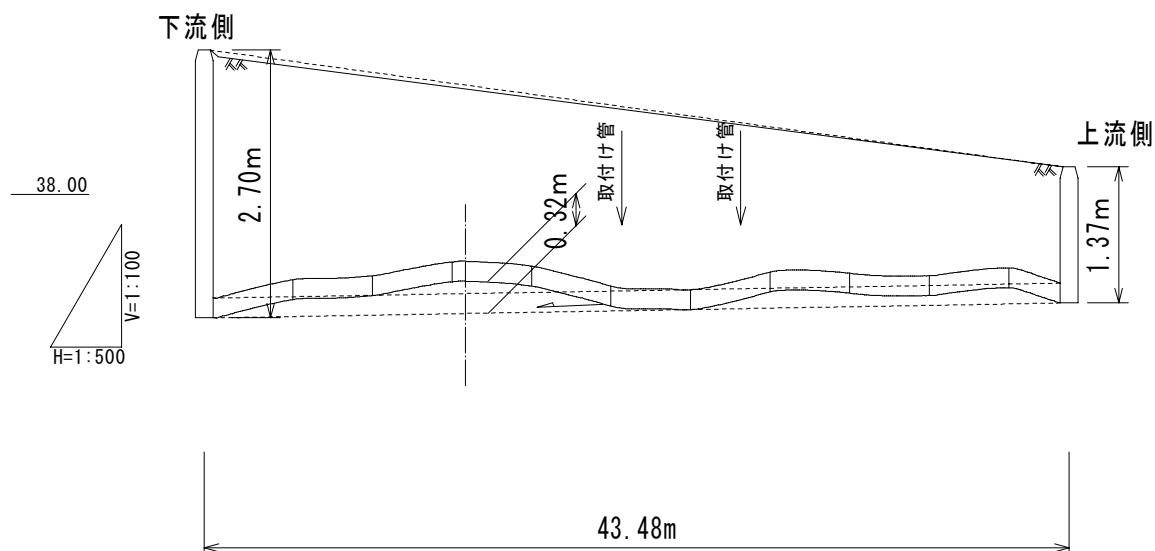
図 6.3 長岡市柿町地区の管路の浮上がり状況

- 1) 各地で管路埋設路線上の地盤沈下やマンホールの浮上がりが発生しており、場所によっては 30cm 程度地盤沈下した箇所(写真 6.3)や、1m 以上マンホールが浮上がった箇所(写真 6.4)もあった。
- 2) 管路埋設路線上の地盤沈下が発生している箇所の中には、管路埋設部で噴砂が発生した箇所(写真 6.5)もあった。
- 3) 浮上がったマンホールでは、写真 6.6 に示すような躯体のズレや、写真 6.7 に示すような管接合部の破損が見られるものもあった。
- 4) 上水道の復旧後、写真 6.8 に示すように管渠・マンホール内に汚水の滞水が生じている箇所もあった。
- 5) 長岡市の被災した管路を対象に、管路の勾配を測定可能なテレビカメラを用いて浮上がり状況の調査を行ったところ、図 6.3 に示すようにマンホールや取付け管接合部の浮上がり量よりも、それ以外の管渠部のほうが浮上がり量が大きくなっていた。
- 6) 現地調査を行った長岡市、小千谷市、川口町、堀之内町では、マンホールの浮上がりや管路埋設路線上の地盤沈下の被害が数多く発生しており、甚大な被害が発生していることが確認された。

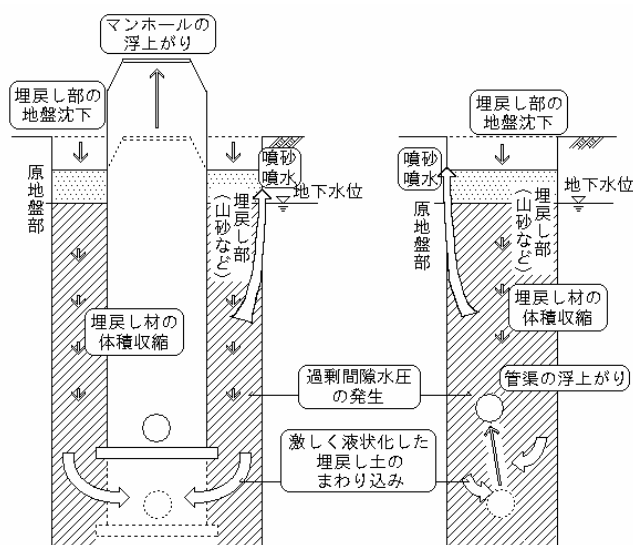
図 6.4 管渠・マンホールの浮上がり模式図

辺家屋で特に噴砂は見あたらなかった。したがって、管路埋設部の埋戻土に用いた山砂等が液状化し、図 6.4 に示すメカニズムで被害が発生したものと考えられる<sup>5), 6)</sup>。

また、地震発生直前に日降水量 100mm 前後の降雨が被災地にあったことから、平常時よりも地下水位が高くなっていた可能性が高い。そのため、液状化による被害が大きくなったということも考えられる。

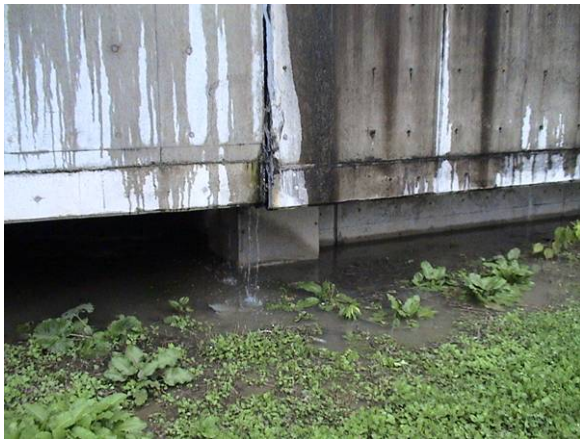
下水処理場、ポンプ場については、新潟県中越地方の3流域下水道、10市町村の11下水処理場、12ポンプ場で被害が発生した。表6.3に被災箇所と被災状況の一覧を示す。中でも、魚野川流域下水道堀之内浄化センターでは、水処理施設のひび割れ（写真6.1）、汚泥濃縮槽の傾斜、流入下水の漏水（写真6.2）、各接続部の破損、補機類の破損・浸水等が発生し、通常の水処理設備、汚泥処理設備の運転が不能となった。

写真 6.1 水処理施設のひび割れ

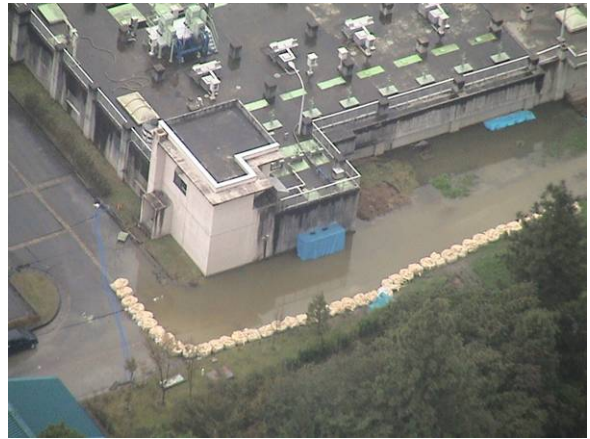
写真 6.2 流入下水の漏水

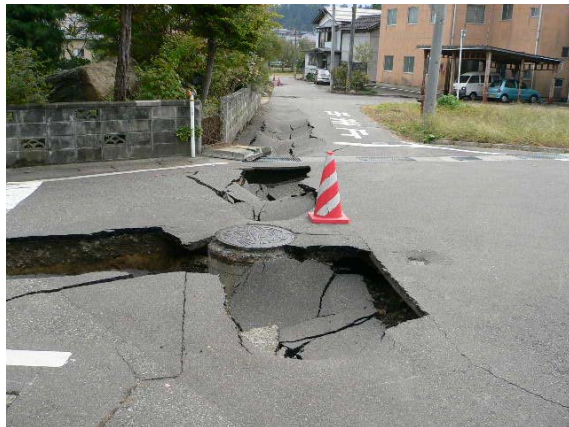
写真 6.3 管路埋設路線上の地盤沈下  
(小千谷市)

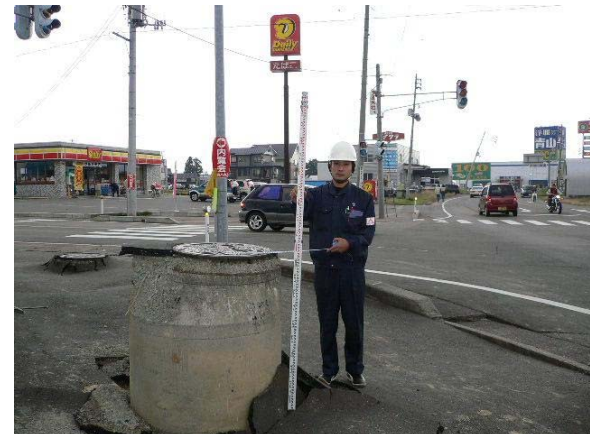
写真 6.4 マンホールの浮上がり  
(小千谷市)

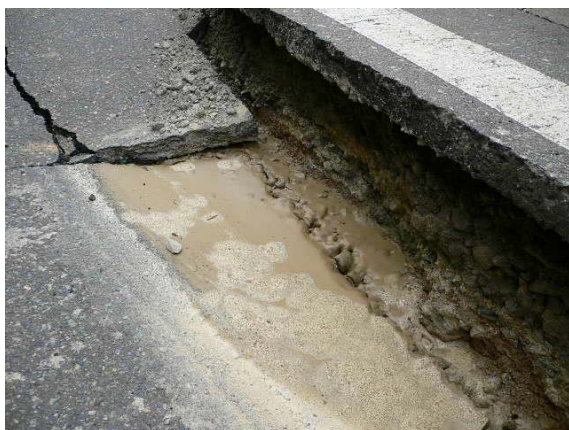
今回の地震では、マンホールの浮上がり、管路埋設部の地盤沈下、管渠・マンホール内の汚水滞水が多数発生した。被災した下水道管路施設は、いずれも開削工法で布設した管路であり、管路埋設部で噴砂が見られた箇所もあった。一方、川口町や長岡市の応急復旧現場で、被災した管路周辺の原地盤を確認したところ、液状化しない粘性土が見られた。粘性土の下部に緩い砂層等があり、粘性土層の下部で液状化した可能性もあるが、管路埋設部以外の道路や周

写真 6.5 アスファルトの割れ目からの噴砂  
(小千谷市)

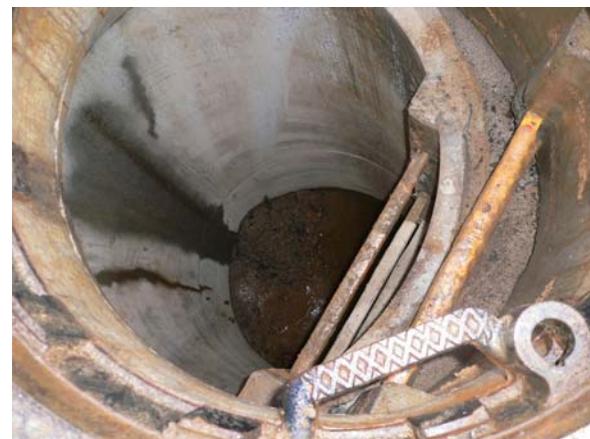
写真 6.6 マンホールの躯体のズレ  
(堀之内町)

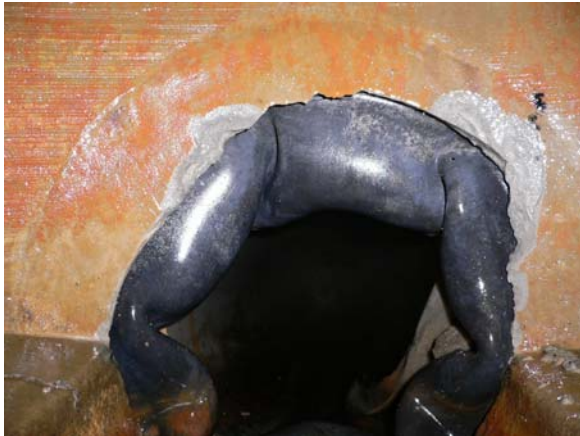
写真 6.7 マンホールと管渠の接合部のズレ  
(長岡市)

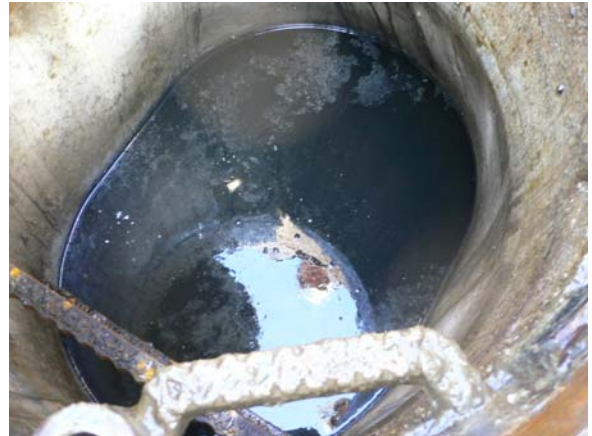
写真 6.8 マンホール内の滞水状況  
(堀之内町)

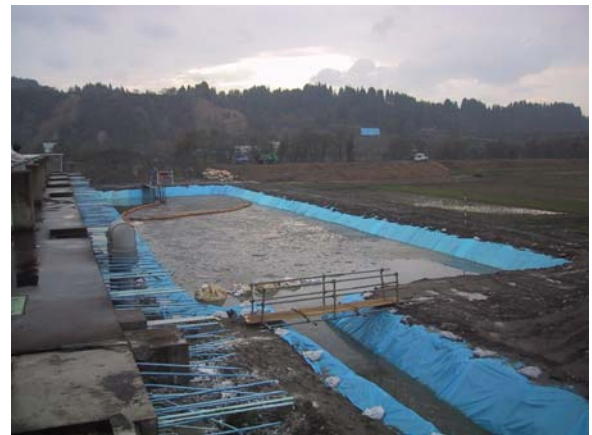
- ・ 仮設沈殿池の水深は約 2m で、汚泥は 20cm 程度堆積していた。
- ・ 仮設塩素混和池の水深は約 1m で、汚泥は 10cm 程度堆積していた。

仮設沈殿池、仮設混和池の能力には、特段の問題点は見あたらなかった。また、堆積汚泥量調査により、仮設処理施設の汚泥堆積厚は 10~20cm 程度であり、比較的良好に管理されていた。

写真 6.10 仮設沈殿池  
(堀之内浄化センター)
