## 7. 河川施設

### 7. 1 河川施設に関する被害の全体概要

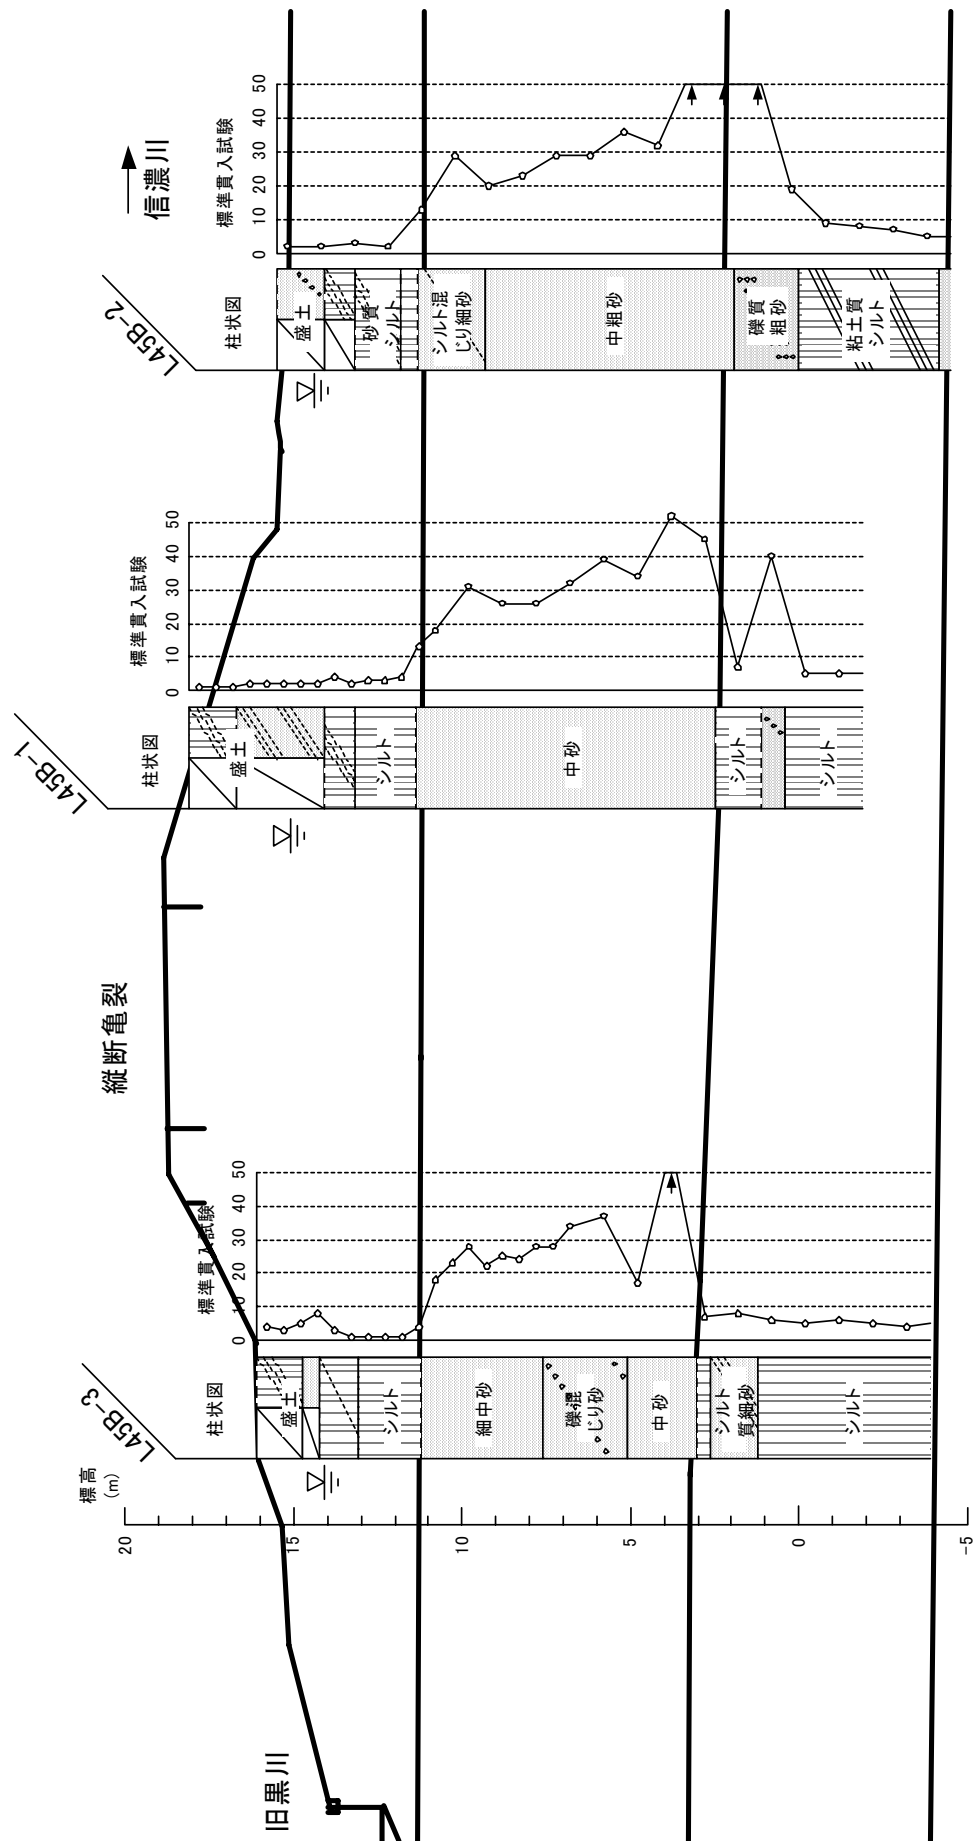
図7. 5 信濃川左岸4.5km付近の被害断面とボーリング柱状図  
(北陸地方整備局データ提供)

延長 800m 程度にわたり堤防天端に縦断亀裂と陥没が発生した（写真 7.2 参照）。堤防天端は両のり肩を残して最大 70cm 程度陥没した。堤防天端の沈下量に比べるとり肩やのり面では大きな変状は認められない。川表側のり面に軽微なはらみ出しが認められるが、のり尻付近の農道には変状は認められない。川表側のり尻に噴砂痕が認められ、堤体下部～基礎地盤の液状化が関与していると推察される。被災後に実施されたボーリング調査結果を図 7.5 に示す。本被災箇所では、亀裂への土砂充填による緊急対策が実施された。

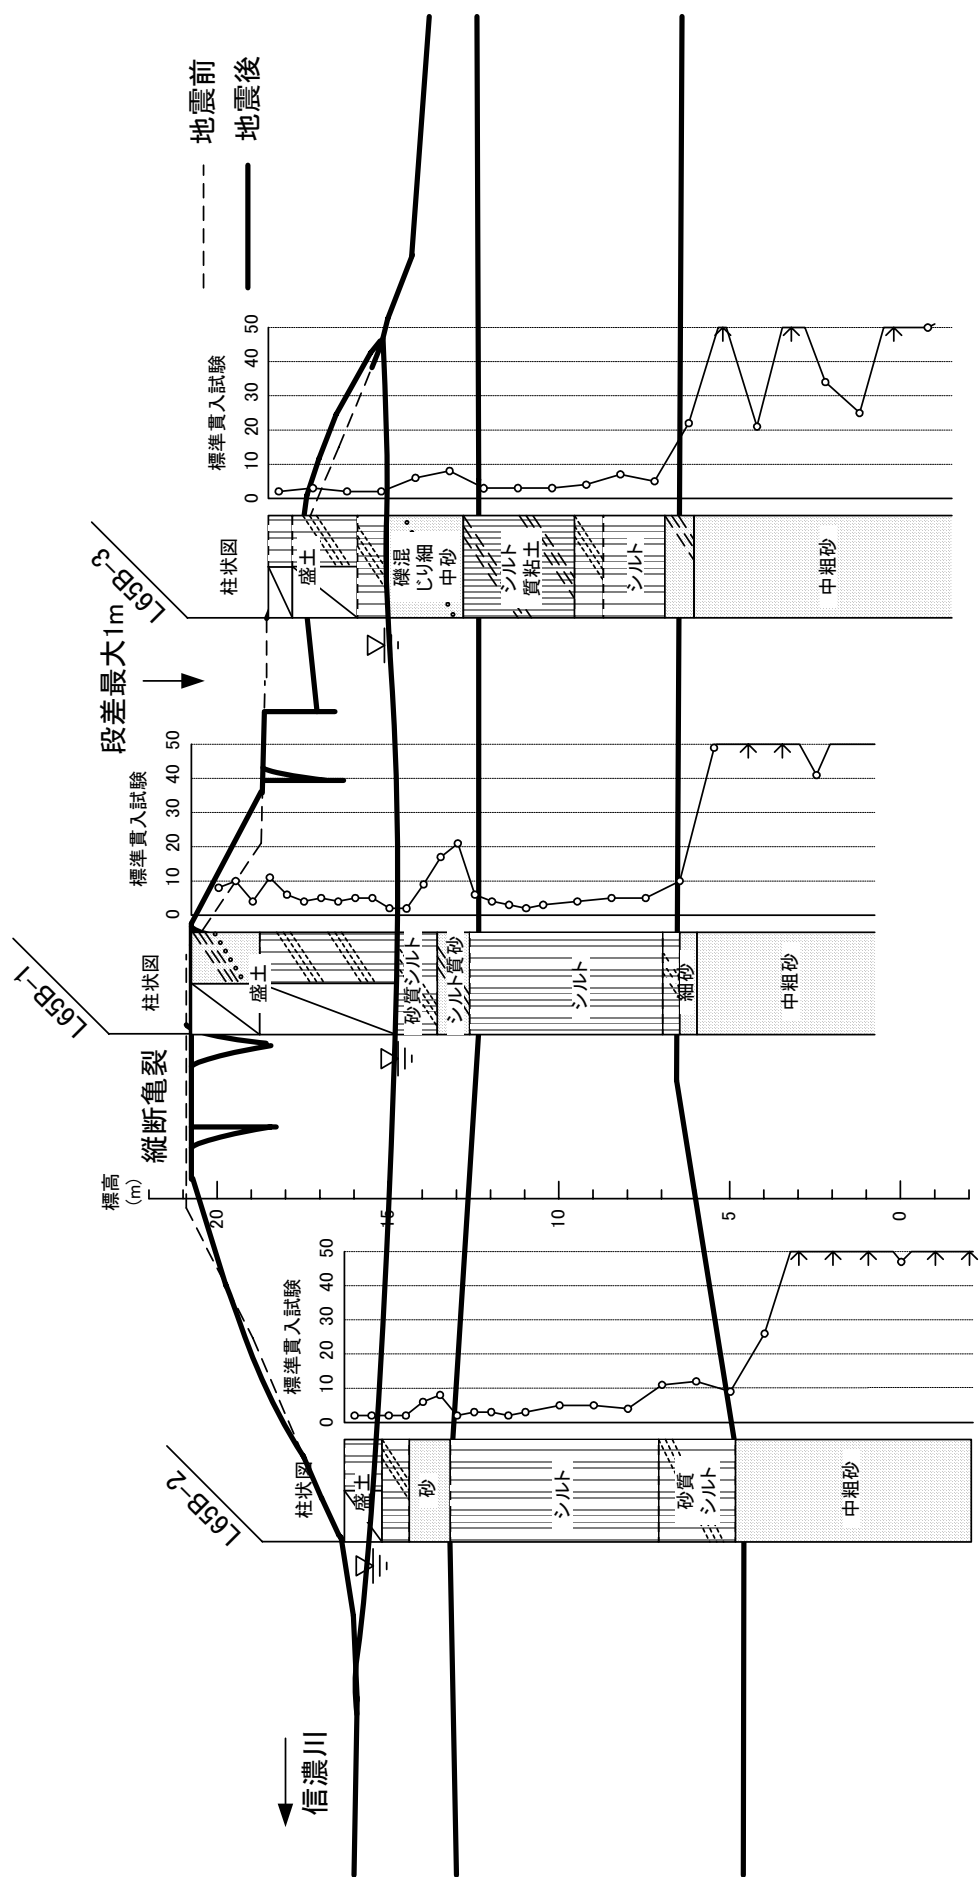
図7. 6 信濃川右岸 6.5km 付近の被害断面とボーリング柱状図  
(北陸地方整備局データ提供)

延長 100m 程度にわたり堤防天端に縦断亀裂と陥没が発生した（写真 7.3 参照）。このうち 50m 程度では、のり肩を残して天端が約 80cm 陥没した。堤体の縦断亀裂は川裏側のり面と小段にも生じており、川裏側のり面が全体的に沈下した形跡も認められる。図 7.6 に被災後に実施されたボーリング調査結果とともに地震前と地震後の断面を示す。川表側のり尻には噴砂痕が多数認められるため、被災の主たる要因は堤体基礎地盤の液状化であると推察される。本被災箇所では、盛土とビニールシート張りによる緊急対策が 11 月 1 日に完了した。

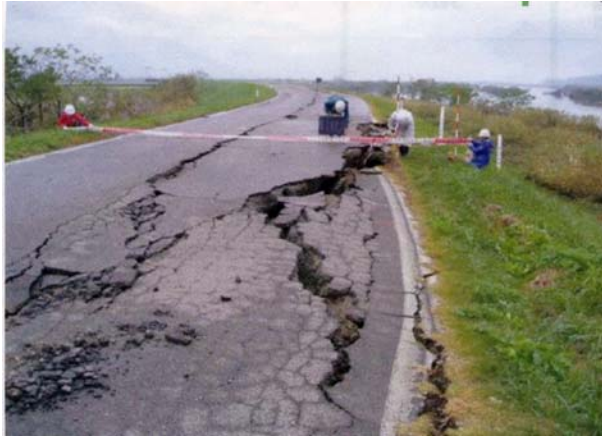
延長 1,500m 程度にわたり堤防天端に縦断亀裂が発生した（写真 7.1 参照）。このうち 180m 程度の区間では、深さ 20cm～80cm 程度の亀裂や川表側のり肩の沈下が生じるとともに、川表側のコンクリートブロック護岸がはらみ出して折れ角が発生した。一方で川裏側のり面と護岸には変状は認められない。ブロックの開口部では噴砂痕が認められ、被災には堤体基礎地盤の液状化が関与していると推察される。図 7.4 に堤防断面とボーリング柱状図を示す。本被災箇所では、亀裂への土砂充填とビニールシート張りによる緊急対策が 11 月 3 日に完了した。2km～2.18km の間では、堤防の川表側のり尻に大型土のうを設置し、応急的に堤体の安定性を確保した（写真 7.1(c) 参照）。

(a) 堤防天端の縦断亀裂と段差  
(北陸地方整備局撮影)

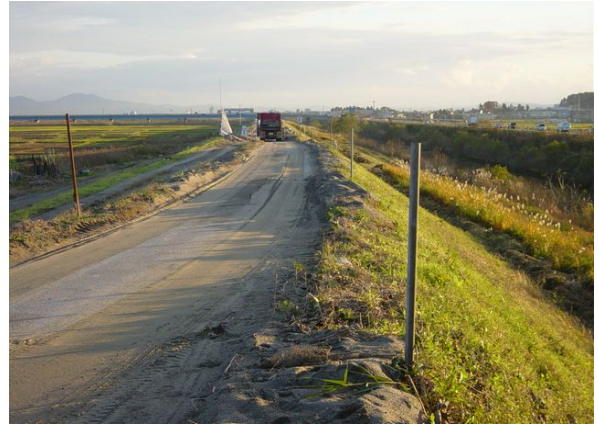
(a) のり肩を残して天端が沈下

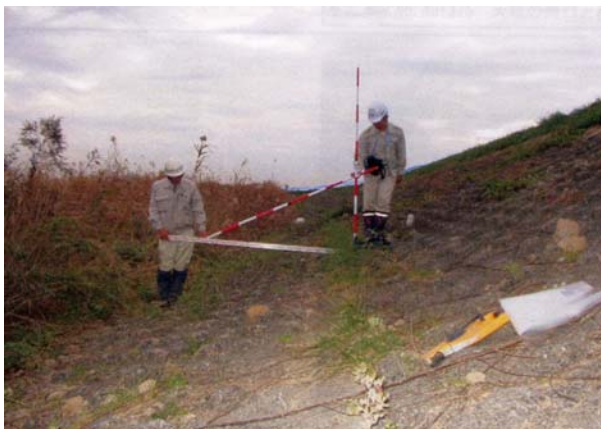
(b) 護岸の損傷  
(北陸地方整備局撮影)

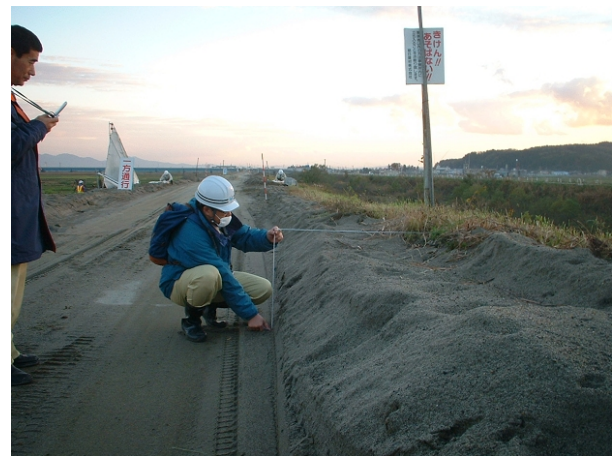
(b) のり肩と天端の段差

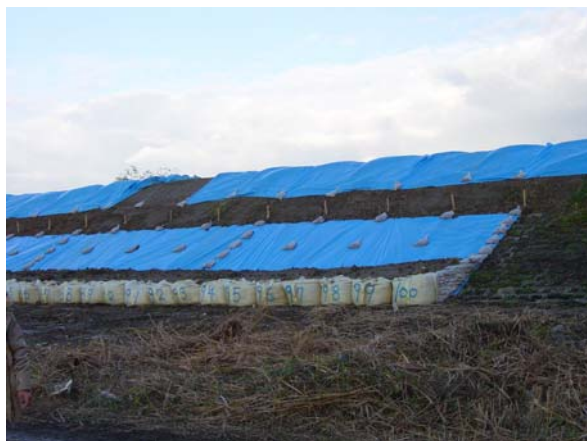
(c) 大型土のうによる緊急復旧状況

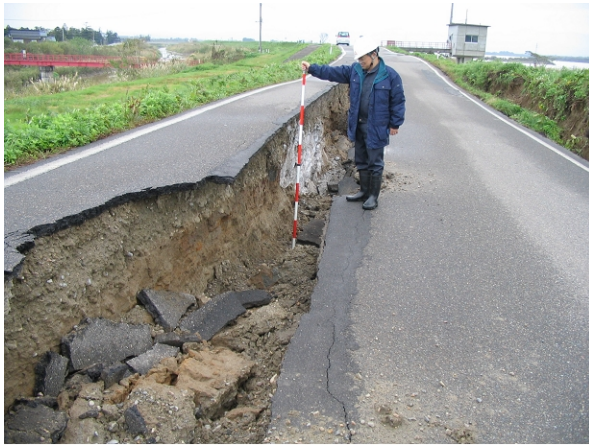
(a) 堤防天端の縦断亀裂と段差

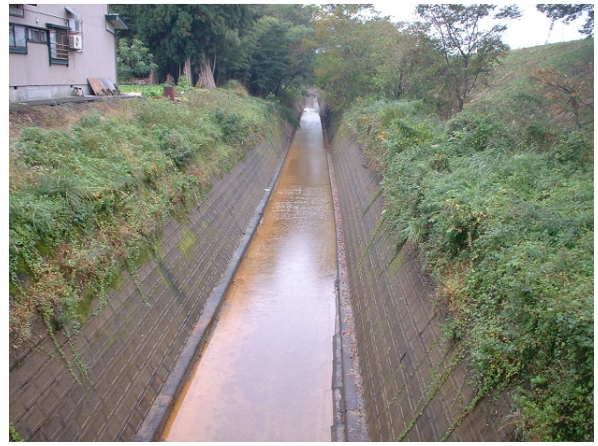
天端幅 7m のうち 3m 程度を残して、川裏側のり面が延長約 150m にわたって滑り崩壊した（写真 G 7.1 及び写真 7.4 参照）。被災区間に並行して、堤内側のり尻に 3 面張りの水路が設置されているが、この水路には変状は認められない。また、周辺に液状化の痕跡も認められないことから、被害の主たる要因は堤体基礎地盤の液状化ではなく、強い地震動に伴う慣性力の作用によって堤体自体が滑り崩壊したものと推察される。本被災箇所では、盛土とビニールシート張りによる応急対策が 10 月 25 日に完了した。

(a) 川裏側のり尻の水路（変状は認められない）

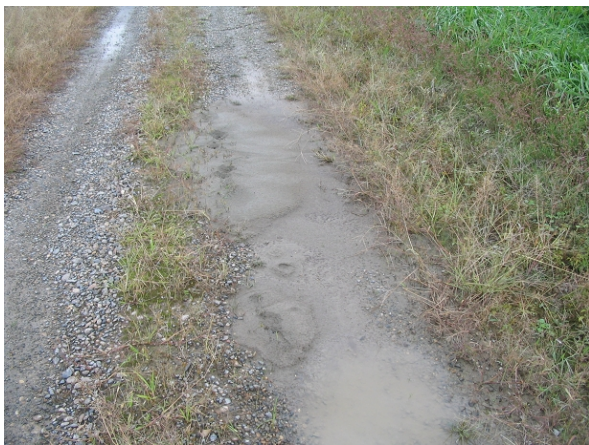
(b) 川表側のり尻付近の噴砂痕

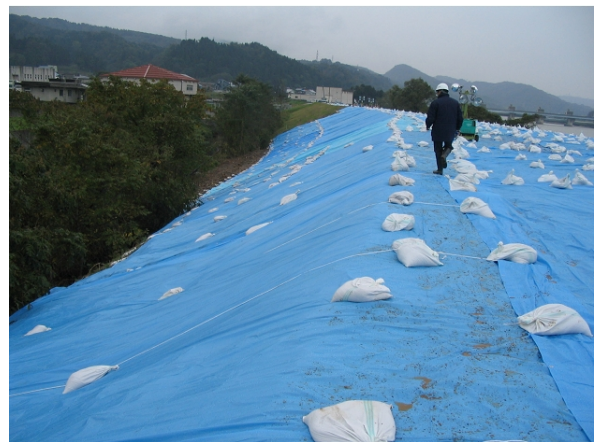
(b) 応急復旧の状況

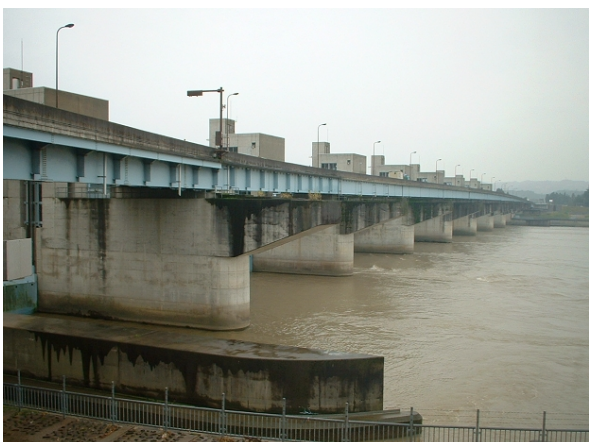
妙見堰は、信濃川の河床安定、用水・上水の取水、及び、JR 水力発電放流の逆調整を目的として、平成 2 年に竣工したローラーゲート 7 門、調節ゲート 1 門を有する全長 524m の可動堰である（図 7.7 参照）。被害程度が比較的大きいのは、左岸側第 1 ゲート両側の 2 基の門柱（P7,P8）であり、門柱の基部または中間部でコンクリートが剥落して鉄筋が露出した（写真 G 7.2 及び写真 7.5、写真 7.6 参照）。基礎形式は、右岸側の P0～P4 の 5 基の門柱では直接基礎であるが、左岸側の P5～P8 の 4 基の門柱では河床の堆積物が比較厚いためケーソン基礎となっている。図 7.8 に示すように 1 つの門柱は 4 本の RC 柱から構成されてお

**写真 7.5** 妙見堰全景  
（写真奥が左岸側第 1 ゲート）

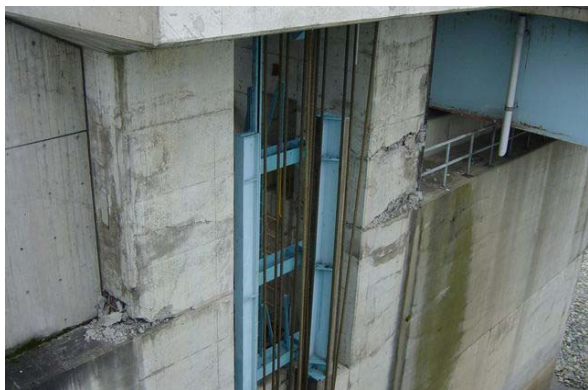
り、P7 及び P8 とも下流側の 2 本の被害程度が比較的大きい。門柱の残留変位は目視では確認できなかった。調査時点では、ゲート操作は可能な状態ではあるものの荷重軽減のため第 1 ゲートと第 2 ゲートを全閉状態としていた。

(a) P7 右岸側（左側が上流）

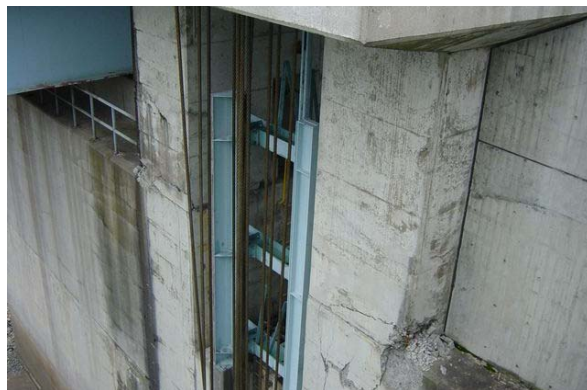
(b) P7 左岸側（右側が上流）

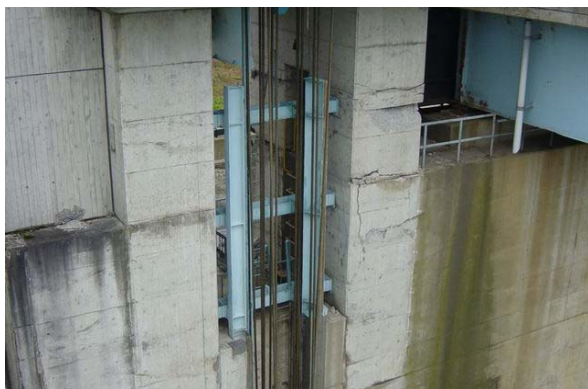
(c) P8 右岸側（左側が上流）

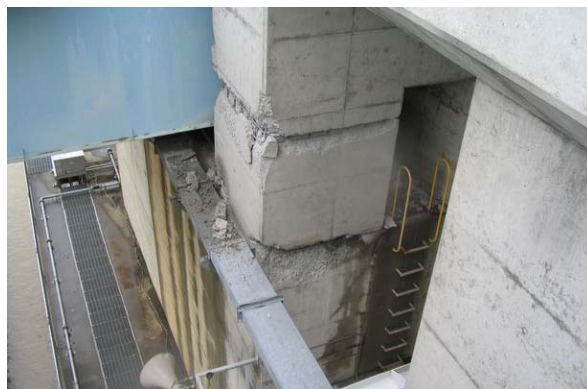
(d) P8 左岸側（右側が上流）

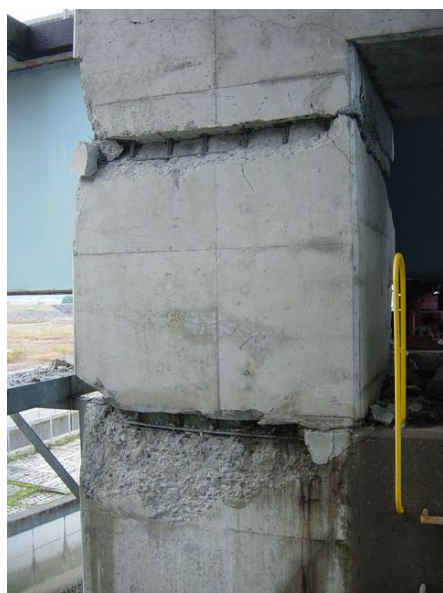
(e) P8 左岸・下流側

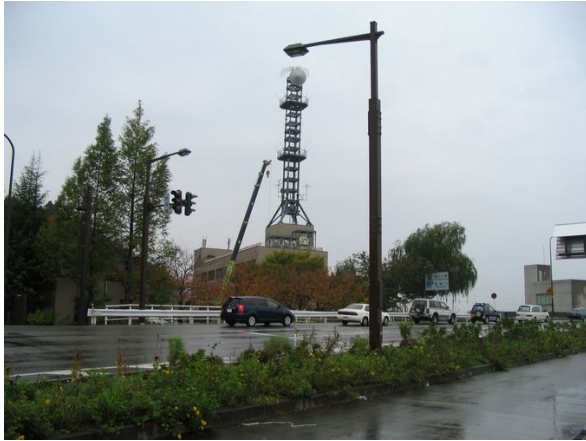
妙見堰の左岸側第 1 ゲートは操作盤の転倒により地震後一時操作不能となったが、翌日には復帰し、操作可能となった。また、右岸側に立地する妙見堰管理所では建物全体が傾斜（写真 7.7 参照）するとともに、屋上に設置された通信用鉄塔の基部のアンカーボルトが破断して不安定な状態となった。このため、通信用鉄塔を解体撤去するとともに、管理所建物への立入規制の措置が取られた。

写真 7.7 妙見堰管理所建物の傾斜

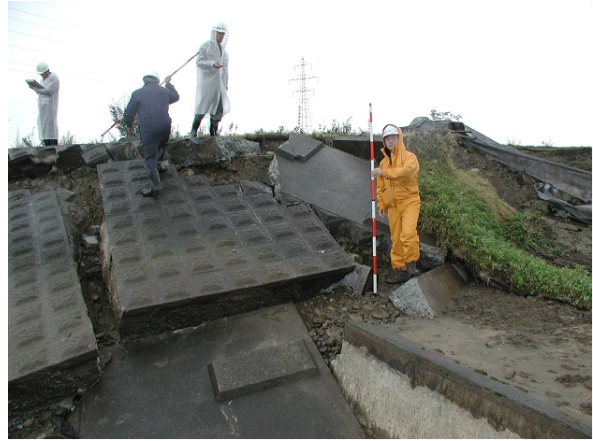
堰上下流左岸の低水護岸が一部損壊していたが、踏査を行った上流側護岸の陥没深さは約 1m であった（写真 7.8 参照）。同写真の箇所から上流へ数百 m の区間では護岸に多数の亀裂が認められた。

写真 7.8 妙見堰付近の低水護岸の損壊
