## 8. ダム及び河道外貯留施設

### 8. 1 ダム等に関する被害の全体概要

### 8. 3 調査結果および考察

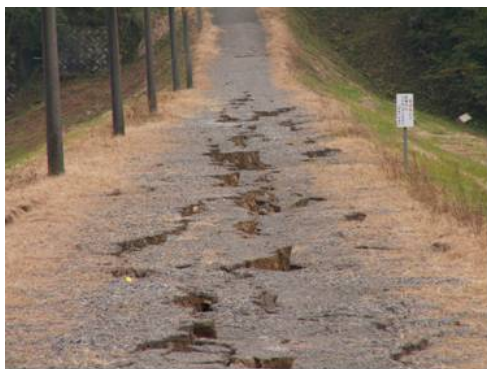
なお、同調整池では天端において堤軸に平行な複数の亀裂が発生していた。亀裂は雁行しながらおおむね連続し、亀裂発生範囲は堤頂長 292m のほぼ全長に及ぶとともに、これらの亀裂により貯水池側が沈下する段差が生じており（写真 8.1、8.2 参照）、複数亀裂での段差累積は最大 70cm 程度、1 つの亀裂での最大開口幅は 40cm 程度であった。亀裂の段差や開口の規模は堤体中央部ほど大きく両岸に向かって小さくなっていた。

天端のダム軸に平行な亀裂は、1984 年の長野県西部地震における牧尾ダム<sup>2)</sup>や 2003 年十勝沖地震における高見ダム<sup>3)</sup>などにおいても見られたが、亀裂深度調査により、亀裂は表面の保護層内にとどまり、遮水ゾーンに至らないことを確認のうえ、保護層の復旧で補修を終えている。しかし、これらのダムの亀裂では、天端における上下流方向の強い振動応答による開口は見られたが、本堤で見られたような大きな段差は認められていない。さらに、最大 70cm にも及ぶずれが収まる亀裂長さを考えると、亀裂はかなり深い部分まで及んでいる可能性がある。詳細は、管理者の詳細調査結果を待たなければならないが、心壁の被害程度によってはかなり大幅な補修になる可能性も想定される。なお、現在、管理者により 3 調整池堤体の被害状況の詳細調査、補修設計のための委員会（「JR 東日本信濃川発電所復旧工事技術専門委員会調整池分科会」）が開催されている。

写真 8.1 天端亀裂近景 (浅河原調整池)

今後、調整池の管理者である JR 東日本により、亀裂の範囲や変状メカニズムについての調査、分析を行い、補修が行われるとのことである。

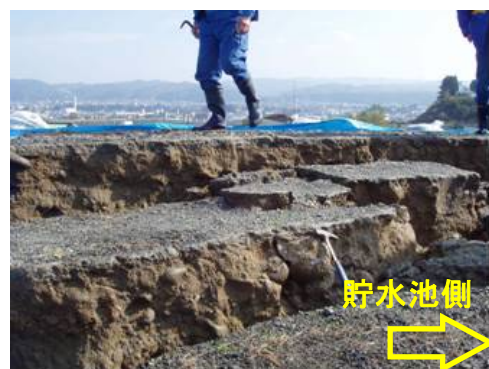
地震による堤体の変形については、管理者による測量の結果、天端最下流の亀裂より下流側は地震前に比べて、大きな沈下が発生しておらず、下流側の段差に応じた上流側への沈下が発生している可能性があるとのことであった。ただし、基準点が移動している可能性があることから、今後、詳細な確認が必要である。

写真 8.2 天端亀裂による段差 (浅河原調整池)

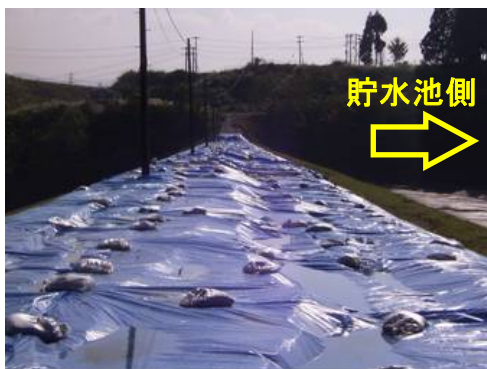
写真 8.3 天端亀裂のブルーシートによる保護 (浅河原調整池)

なお、10 月 25 日の調査後、当面の対応として、降雨の亀裂への浸透に伴う変状の進行を防止するためブルーシートがかけられた（写真 8.3 参照）。

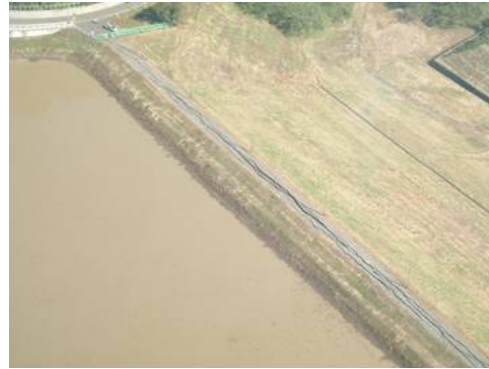
貯水池への導水中に、本地震が発生し、地震により導水は中止された。しかし、停電により即座にゲートを開くことができず導水トンネル内に残った水が貯水池に流れ込み、一時的に高い水位にまで貯水位が上昇したとのことである（写真 8.4 参照）。その後、発電機を持ち込んでゲートを開き排水を行い、約 1 日で貯水池を空虚とするとともに、被害の状況や貯水状況を踏まえ、周辺に速やかに避難依頼を行ったとのことである。これは、ダムにおける水位低下設備の設置と自家発電設備の設置の重要性を再認識させられる事例であると考えられる。

写真 8.4 地震後の水位上昇 (北陸地方整備局撮影) (浅河原調整池)

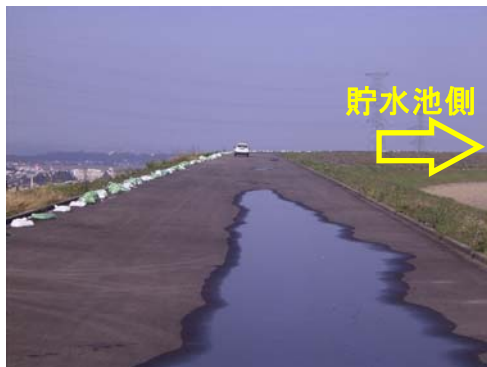
堤体天端の舗装アスファルトに、貯水池側から貯水池外側へ横断する亀裂が多数発生していた。亀裂の開口幅は大きいところで 2～3cm であった。堤体天端舗装の貯水池側の 2 箇所、埋設計器ケーブル保護用 H 鋼が突出しており、その突出部の舗装との高低差が 30～40cm 程度ある。また、天端舗装面は明らかに貯水池側に傾斜している箇所があった（写真 8.5 参照）。堤体の貯水池外側の天端から 1m 程度下がった部分で亀裂が堤軸方向に平行に 100m 程度発達し、亀裂発生位置より上部が陥没したように見える箇所があった（写真 8.6 参照）。

以上のことを総合すると、天端のうち最大沈下発生箇所である貯水池側（上流側）のり肩付近で、地震前よりも数十cmの沈下が発生したと推定される。また、天端付近の部分が上流側に倒れ込むような変形が発生している可能性がある。このような変形挙動は、遠心力载荷模型実験や有効応力法に基づく弾塑性解析を用いた、大規模地震による中央コア型ロックフィルダムの被害形態についての研究結果<sup>4)</sup>と合致するが、今後の管理者により実施される詳細な調査により、その全容が明らかにされと考えられる。

写真 8.5 天端舗装面の傾斜 (新山本調整池)

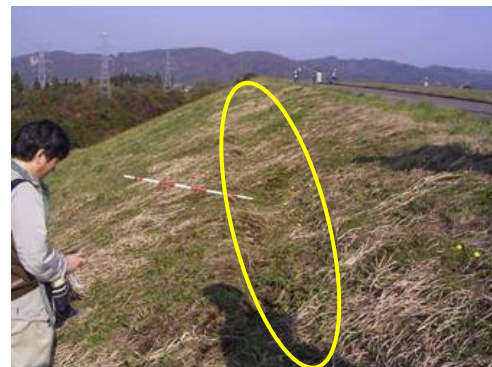
写真 8.6 貯水池外側のり面陥没および亀裂 (新山本調整池)

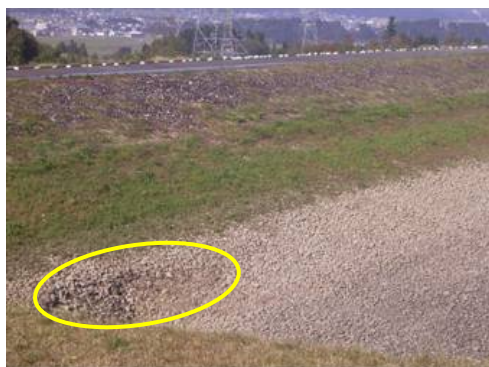
貯水池側のり面のリップラップに段差が認められる変状箇所が存在し（写真 8.7 参照）、深さについては不明であるが、すべりが発生している可能性がある。また、リップラップの下位標高部では玉石の底面が上を向いている箇所があるほか、一部噴砂と見られる痕跡が確認された。

写真 8.7 貯水池側のり面リップラップの段差 (新山本調整池)

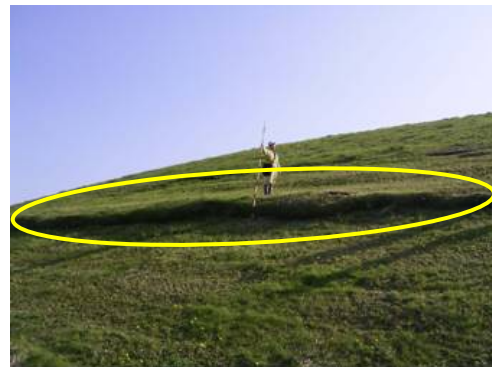
また、貯水池外側のり面の中腹部にはすべり頂部と思われる滑落部とすべり末端部と推測されるはらみだし部が認められる（写真 8.8 参照）。その規模は、貯水池側から堤体の横断方向に幅 5m×堤軸方向に幅数十m程度である。しかし、堤体のり尻の部分にある側溝には変位が認められないことから、このすべりは中腹部の比較的浅い範囲において発生したものと推測されるが、今後の詳細な調査が必要であると考えられる。

写真 8.8 貯水池外側のり面のはらみだし部 (新山本調整池)

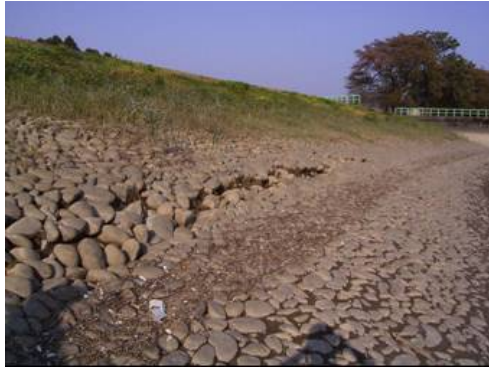
貯水池側のり面のリップラップに頂部で 50cm 程度の段差を伴うすべり変状が確認された(写真 8.9 参照)。その規模は、堤軸方向に幅 10m×堤体横断方向に幅 5m 程度である。

写真 8.9 貯水池側のり面のすべり変状  
(山本調整池)

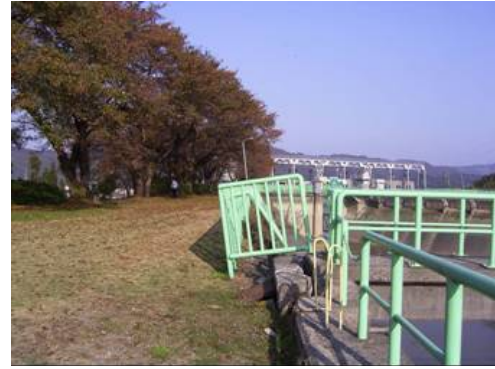
なお、集水槽(取水工)周辺の擁壁部の裏込め沈下が顕著であった(写真 8.10 参照)。この裏込め土と堤体の接合部付近の堤体天端に小規模な縦断亀裂が発生していた。

写真 8.10 取水設備周辺の地盤変状  
(山本調整池)

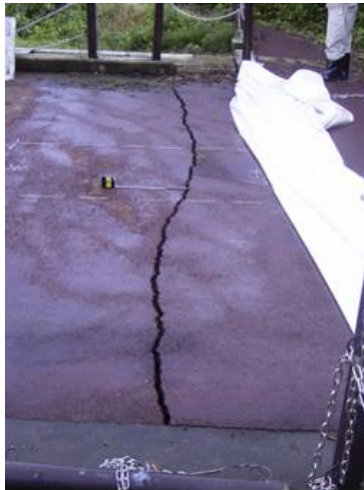
左右岸の地山取付け境界で上下流方向に横断する亀裂が発生していた。亀裂の開口幅は大きいところで 5cm であった (写真 8.11 参照)。天端亀裂の深さ等については開削調査が行われる予定である。

写真 8.11 天端の上下流方向に発生した亀裂  
(長福寺ダム)

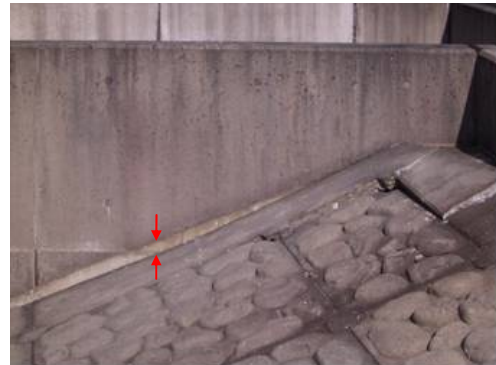
上下流のり面では、左岸側の洪水吐と上流側盛土の取付け部に段差が確認された。段差は約 7cm であった (写真 8.12 参照)。上流側のり面は張りブロックによって局所的な変状は見えにくかったが、目視上では大きな変状は認められなかった。

写真 8.12 洪水吐と張りブロック間の沈下  
(長福寺ダム)

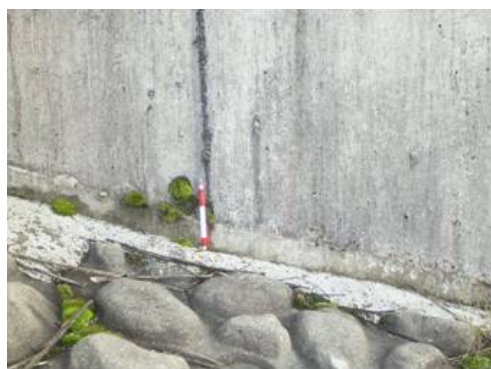
上下流のり面では、右岸側の洪水吐と盛土の取付け部で段差が確認された。段差は約 7cm 程度であった(写真 8.13 参照)。下流のり面では 3 カ所の変状(すべり、崩壊状の亀裂)が発生していた(写真 8.14 参照)。

写真 8.13 洪水吐と張りブロック間の沈下（坪山ダム）

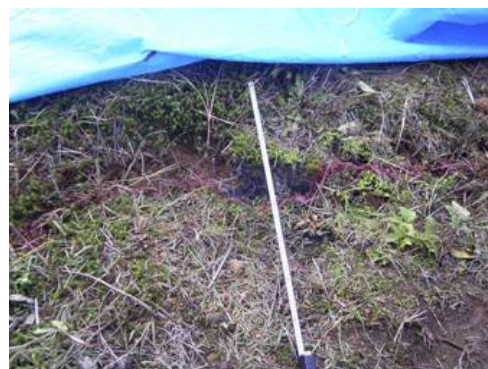
写真 8.14 下流のり面の亀裂（坪山ダム）

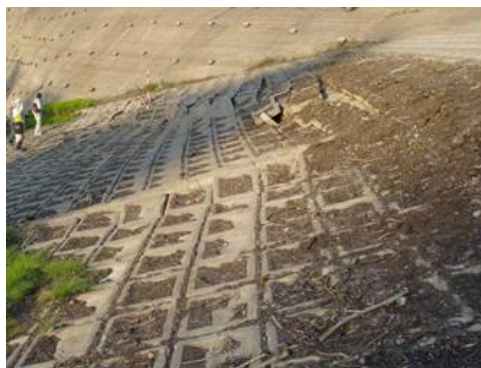
上流のり面では左岸中位標高からのり尻にかけて変位（全体として沈下）が見られ、の

り先では上流側に水平移動している箇所が見受けられた。特に堤体左岸側の張りブロック部の変状（30cm 程度の陥没と段差）が顕著であった（写真 8.15、8.16 参照）。今後、ブロックを除去して内部の変状の調査が行われる予定である。

写真 8.15 上流のり面の変状（川西ダム）

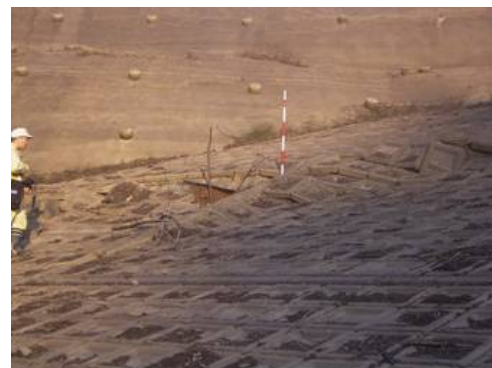
写真 8.16 上流のり尻から見た左岸上流のり面の変状（川西ダム）
