## 9.1.2 道路橋の被害状況

### (1) 新組跨線橋（下り線）

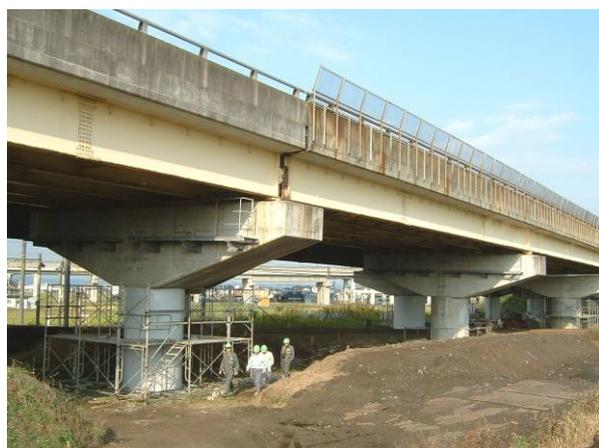
新組跨線橋の下り線は、1989年に竣工したJR信越本線を跨ぐ国道8号の橋である（写真9.1.1）。上部構造は2径間単純+3径間連続+2径間単純鋼鈹桁、下部構造は円柱RC橋脚で杭基礎により支持されており、支承はBP支承である。上り線は1981年に竣工しており、ほぼ同じ構造である。上り線は鋼板巻立てによる耐震補強が実施されているが（写真9.1.2）、下り線は耐震補強されていなかった。

写真 9.1.1 新組跨線橋（手前が下り線）

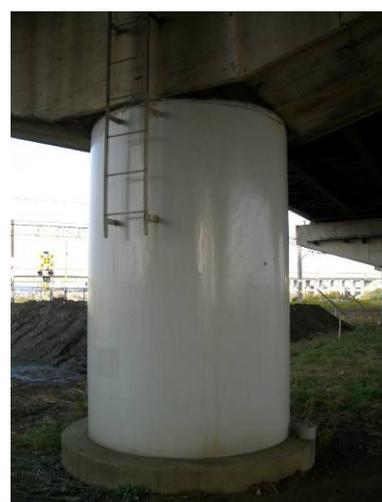
写真 9.1.2 上り線橋脚の鋼板巻立て補強

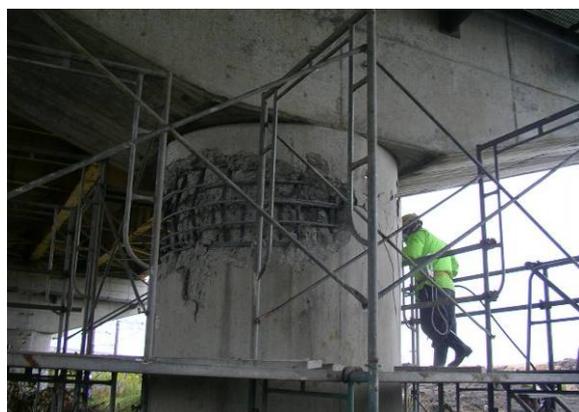
地震により、下り線（柏崎方面）のP5橋脚の軸方向鉄筋(D32)の段落し位置でかぶりコンクリートの剥落、軸方向鉄筋のはらみだし、帯鉄筋(D16、150mm間隔で配筋)の重ね継手のはずれが生じた（写真9.1.3、9.1.4）。また、P6橋脚でも斜めひびわれとかぶりコンクリートのうきが確認された。その他の橋脚では、橋脚柱上部に水平及び斜めひびわれが生じていた。さらに下り線A2橋台上におけるBP支承5基の上沓の変位制限ストッパー部に破損が確認された。特に両外桁のストッパーの変形が著しく、一部破断も確認された。

写真 9.1.3 P5橋脚の断面損傷状況

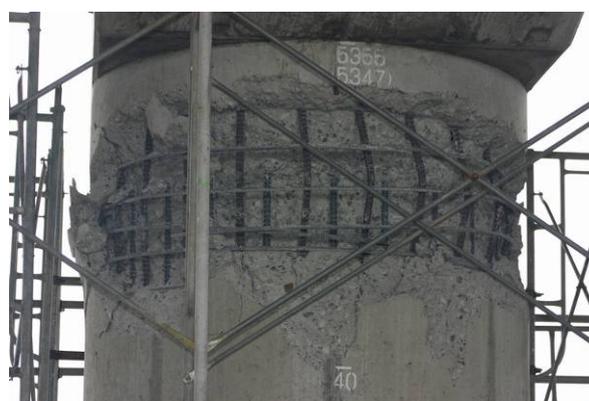
写真 9.1.4 P5橋脚の断面損傷状況（拡大）

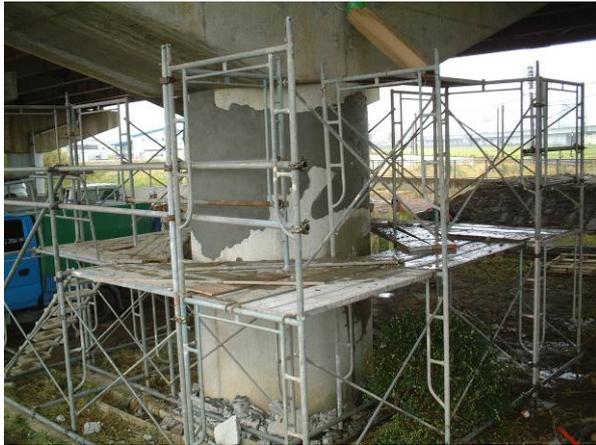
写真 9.1.5 モルタルによる断面修復後の状況 (P5 橋脚。この後に炭素繊維シートを巻立て。)

橋脚については、地震後10月26日から断面修復（写真9.1.5）ならびに炭素繊維シート巻立て（P5及びP6橋脚）ならびにひびわれへの樹脂注入（P5、P6橋脚以外）による応急復旧が行われた（写真9.1.6、9.1.7）。

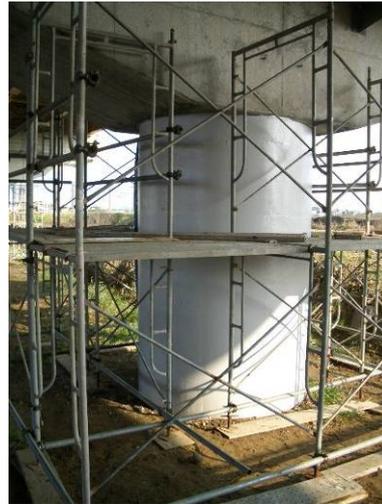
写真 9.1.6 炭素繊維シート巻立てによる応急復旧状況 (P6 橋脚)

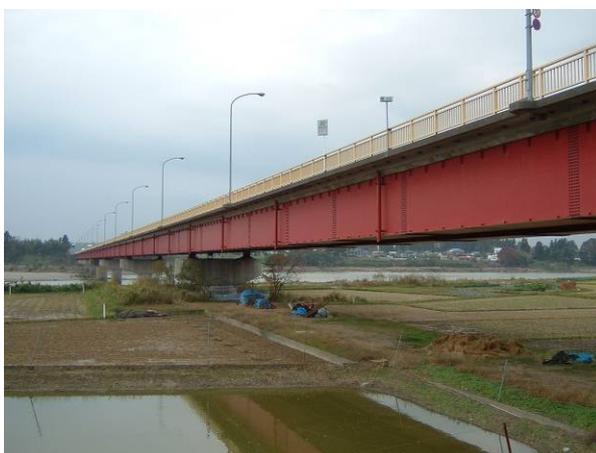
写真 9.1.7 小千谷大橋 (手前が起点側)

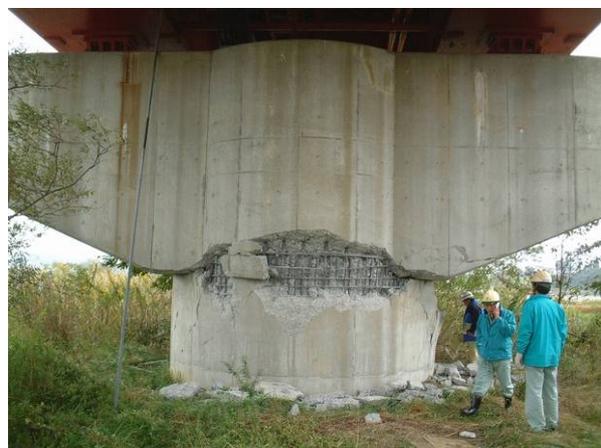
国道 17 号小千谷大橋は、1982 年に竣工した信濃川を渡河する橋梁である (写真 9.1.7)。上部構造は、起点側 (右岸側) から 4 径間と 3 径間の連続鋼箱桁、下部構造は円形 RC 橋脚、支承部はピン・ローラー支承である。なお、右岸側には側径間が 1 径間あり全 8 径間となる。このうち、4 径間連続桁の固定部にあたる P2 橋脚の柱部と横梁部の境界付近において、かぶりコンクリートの剥落、軸方向鉄筋のはらみだし、帯鉄筋の重ね継手のはずれ、斜めひびわれが生じた (写真 9.1.8~写真 9.1.10)。可動支承のみを有する橋脚のうち、P4、P6 及び P7 橋脚の上流方向に水平及び斜めひびわれが生じた (写真 9.1.11)。この他に、支承部の上沓の変位制限ストッパー部やサイドブロック等の損傷 (写真 9.1.12、9.1.13)、3 径間連続桁固定支承部の箱桁下フランジの変形、支承上補剛材の局部座屈・亀裂が生じた (写真 9.1.14、9.1.15)。10 月 26 日から、P2 橋脚では断面修復ならびに炭素繊維シート巻立てによる応急復旧が行われた (写真 9.1.16)。

写真 9.1.8 P2 橋脚の損傷状況

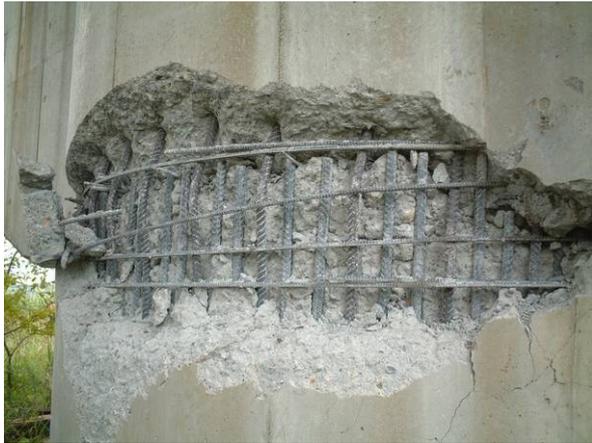
写真 9.1.9 P2 橋脚の損傷状況 (拡大: P1 側)

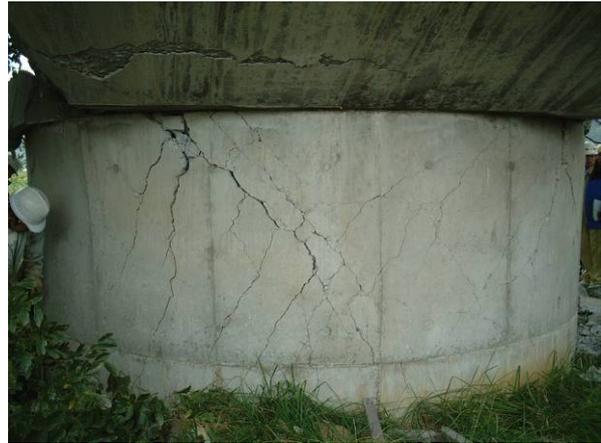
写真 9.1.10 P2 橋脚の損傷状況 (拡大: 上流側)

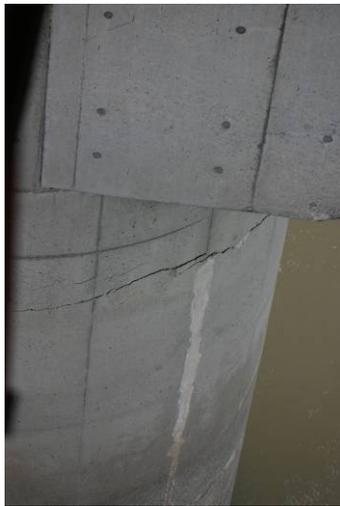
写真 9.1.11 橋脚に生じたひびわれ(P6 橋脚)

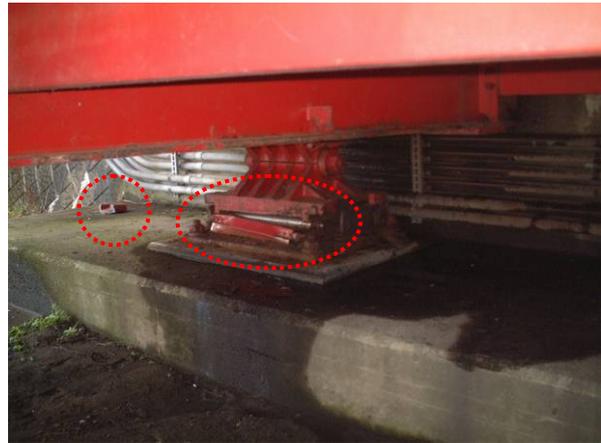
写真 9.1.12 可動支承の損傷状況 (A2 橋台)

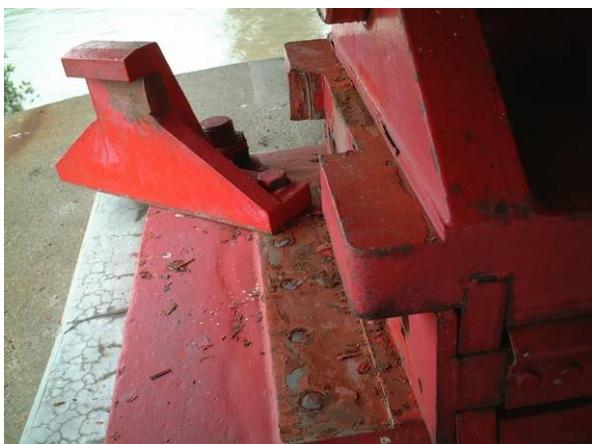
写真 9.1.13 支承サイドブロックの損傷(P6 橋脚上)

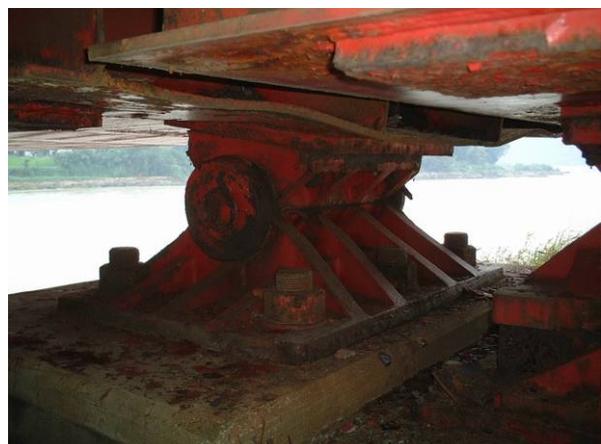
写真 9.1.14 箱桁下フランジの変形(P5 橋脚上)

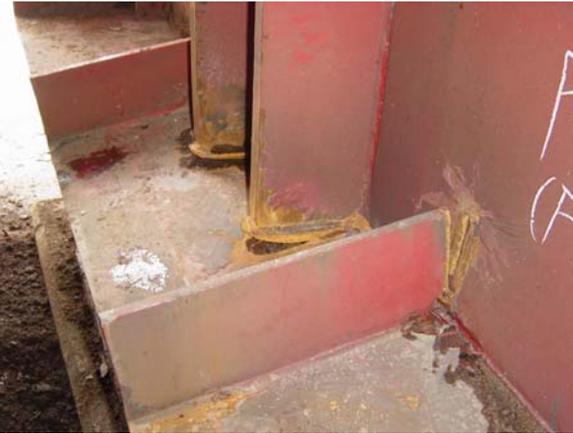
写真 9.1.15 支承上補剛材端部の亀裂・破断  
(P4 橋脚上)

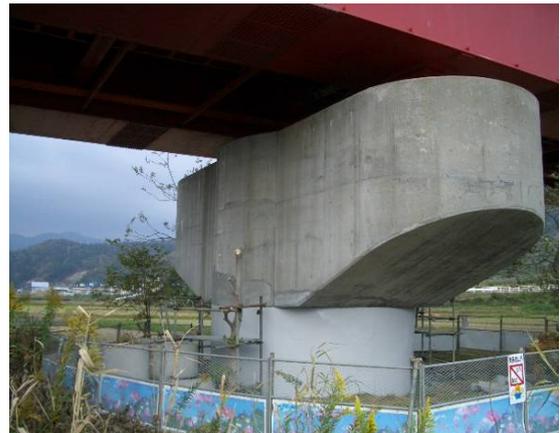
写真 9.1.16 P2 橋脚の炭素繊維シート  
巻立てによる応急復旧状況

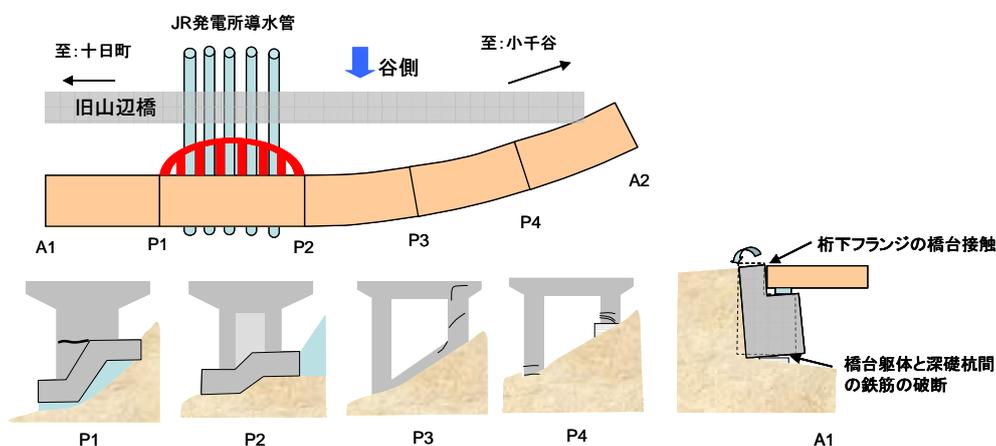
図 9.1.2 山辺橋の周辺状況と下部構造の損傷状況

桁の下フランジがパラペットに衝突してジョイント部の遊間も無くなっていたが（上フランジ側は逆に遊間が広がっていた）、橋台躯体には衝突痕が残る程度で損傷がなかった。また、橋台基礎周辺地盤が沈下し、橋台躯体部と深礎杭間の鉄筋が破断しているのが確認された（写真 9.1.25）。これら 2 点をあわせると、橋台が足下をすくわれる形で前面に押し出され、傾斜したものと考えられる（図 9.1.2 の右の図）。

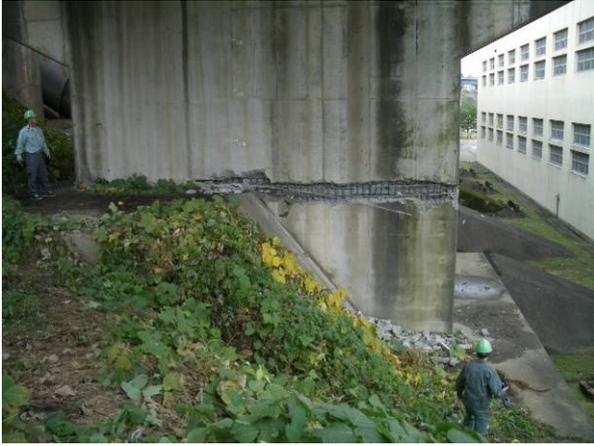
ローゼ桁固定側（単純桁側は可動）の P1 橋脚において、かぶりコンクリートの剥落、軸方向鉄筋のはらみだし、帯鉄筋の重ね継手のはずれが生じた（写真 9.1.18）。損傷の程度は A1 橋台側の面の方が大きく、P2 側はかぶりコンクリートが剥離している状態であった（写真 9.1.19）。これらの損傷位置は、壁式橋脚の山側半分ほどの基部にあたり、断面の剛性が急変しているところである。また、この橋脚のフーチング下面では深礎杭の頭部が露出していたが、これは周辺の斜面や擁壁部が沈下したためと考えられる。ローゼ桁可動側の P2 橋脚についても基礎周辺は同様な状況であったが、橋脚自体に損傷は見られなかった（写真 9.1.20）。

写真 9.1.18 P1 橋脚の損傷(A1 橋台側、かぶりコンクリートの剥落、軸方向鉄筋のはらみだし、帯鉄筋の重ね継手のはずれ)

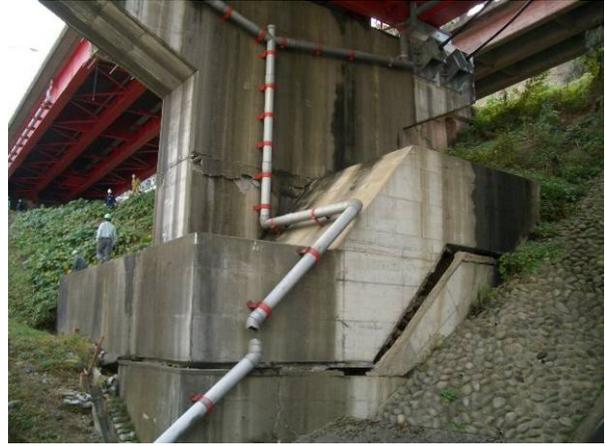
写真 9.1.19 P1 橋脚の損傷(P2 橋脚側)

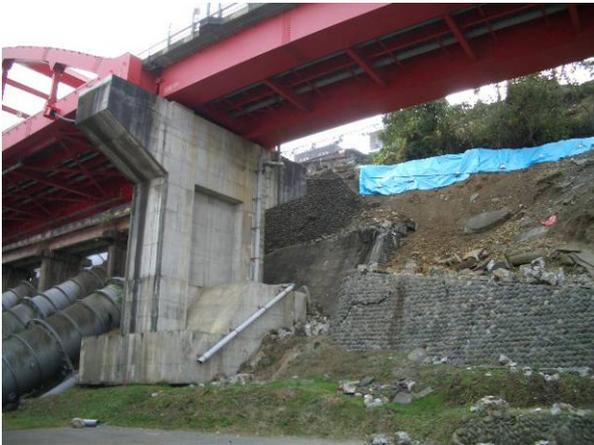
写真 9.1.20 P2 橋脚 (P3 橋脚側)

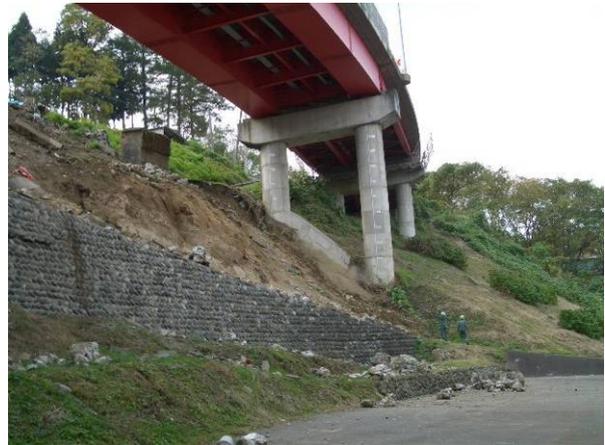
P3 橋脚（写真 9.1.21）では、山側の柱部の上部に位置する梁部に縦ひびわれが生じた。このひびわれは、この柱の谷側からかぶりコンクリートの厚さ分内側の位置付近を起点に上方に延びており、梁上端付近で山側に曲がるように生じていた（写真 9.1.22）。さらに、山側の短柱では柱の中間付近に斜面に沿う方向にせん断ひびわれが生じていた（写真 9.1.23）。また、斜面に沿って設置されている中間梁についても、山側の柱基部付近から谷方向にひびわれが生じていた。谷側では深礎杭の頭部が露出していた。

写真 9.1.21 P3 橋脚 (P2 橋脚側)

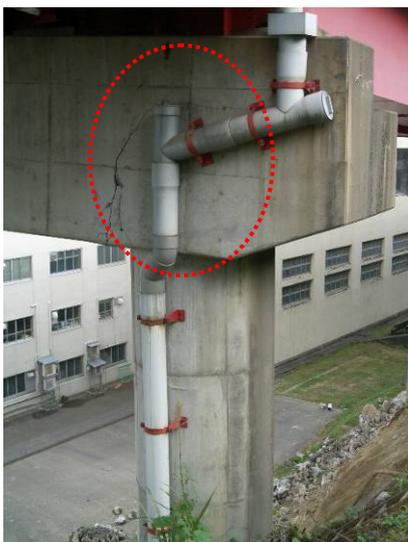
写真 9.1.22 P3 橋脚梁部のひびわれ

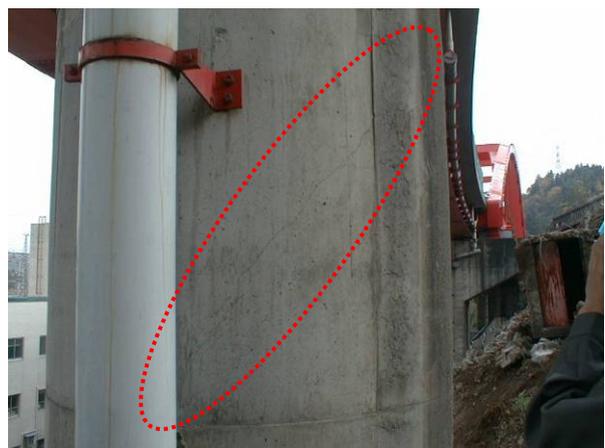
写真 9.1.23 P3 橋脚短柱側面の斜めひびわれ

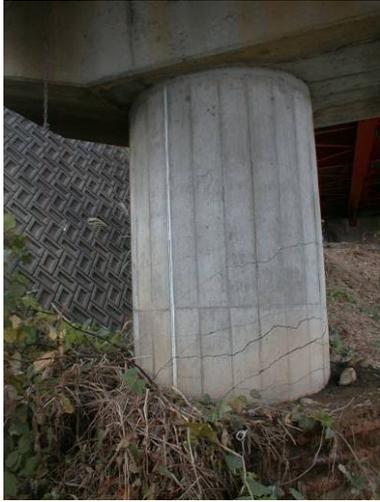
P4 橋脚では、山側の短柱の基部付近から柱高さの半分程度あたり水平および斜めひびわれが生じており、深礎杭の頭部が露出していた（写真 9.1.24）。さらに、谷側の長柱では、柱基部付近で水平ひびわれが発生した。P3 橋脚と異なり、梁部には損傷は見られなかった。

写真 9.1.24 P4 橋脚（短柱側）の水平・斜めひびわれ

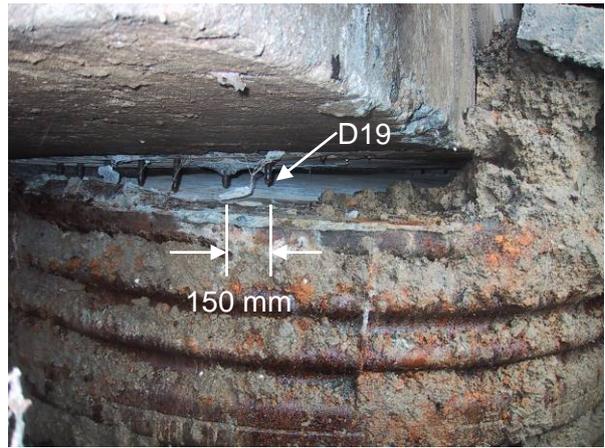
写真 9.1.25 A1 橋台部における橋台躯体と深礎杭間の鉄筋の破断

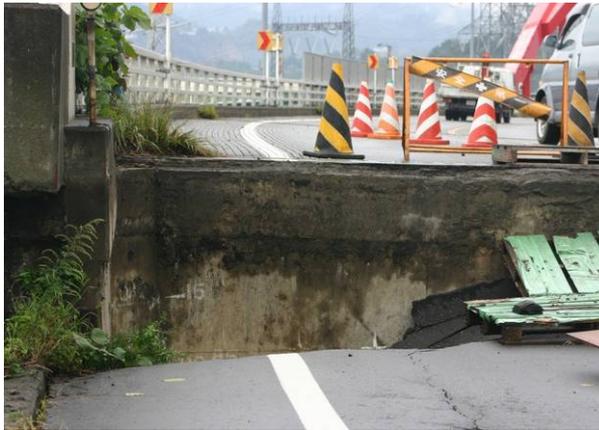
A2 橋台は、橋台背面盛土が 1m 程度沈下した他（写真 9.1.26）、固定支承の上沓の変位制限ストッパー部が破断していたが、こちらも橋台躯体には損傷は見られなかった。また、橋台周辺地盤の沈下により深礎杭の頭部が露出していたが、A1 橋台のような鉄筋の破断は確認できなかった。

写真 9.1.26 A2 橋台背面盛土の沈下

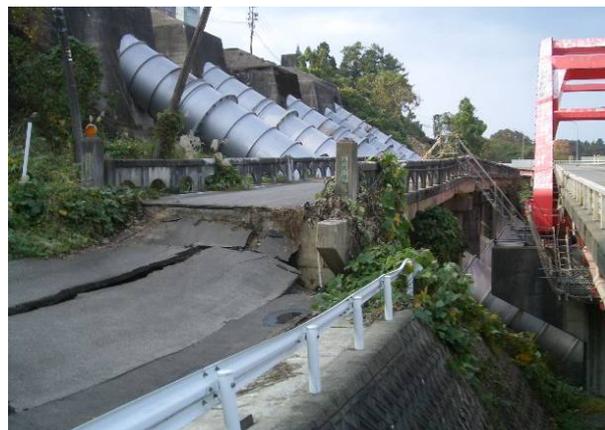
山側にある旧山辺橋（1949 年竣工、RC 鈹桁橋）は、橋台背面盛土は 1m 程度沈下していた（写真 9.1.27）。また、橋脚上では 2～3 cm 程度の路面段差が生じていた。

写真 9.1.27 旧山辺橋（左）の橋台背面盛土

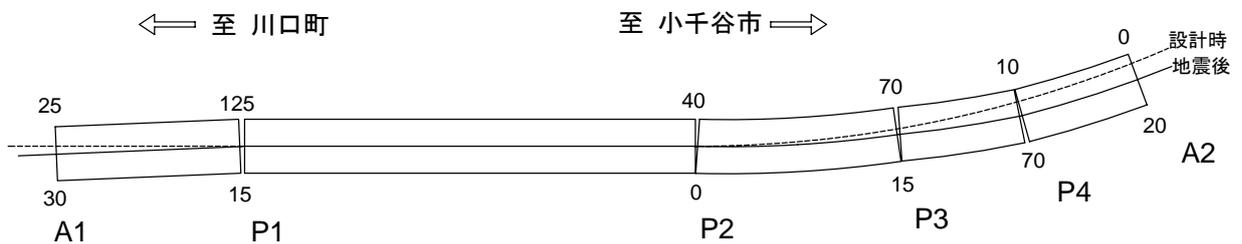
図 9.1.3 伸縮装置の遊間量(mm)と橋梁線形の推定イメージ (P1～P2 間の線形を不動と仮定した場合)

各ジョイント部における山側と谷側の遊間量を計測し、道路線形の設計時に対する地震後の状態を推定した（図 9.1.3）。P1、P2、P3 橋脚部では、山側の遊間量は谷側に比べ大きく、P4、A2 ではその逆となっていた。この傾向は、各可動支承の移動状況と整合していた。このことから、ローゼ桁（P1～P2 間）の線形を不動と仮定した場合、設計に比べ全体的に谷側に道路線形が振れていることになる。
