9.1.3 まとめ

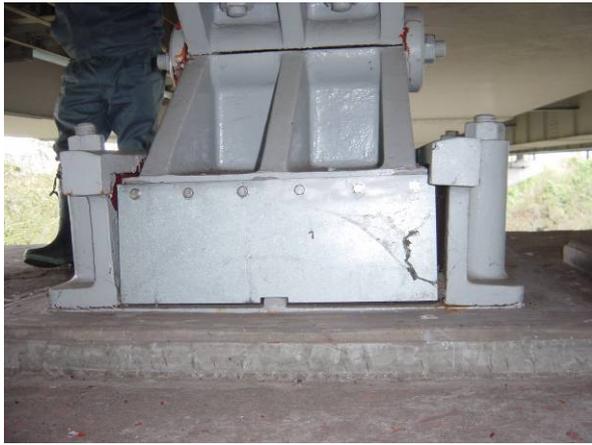
写真 9.1.28 サイドブロックの変形（長岡大橋）

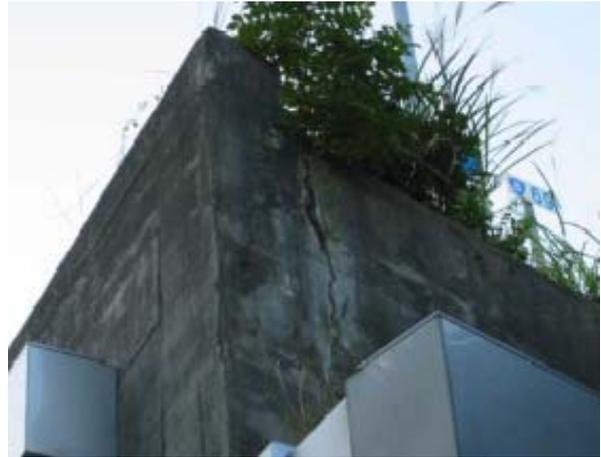
写真 9.1.29 A2 橋台ウイング部のひびわれ（宮本橋）

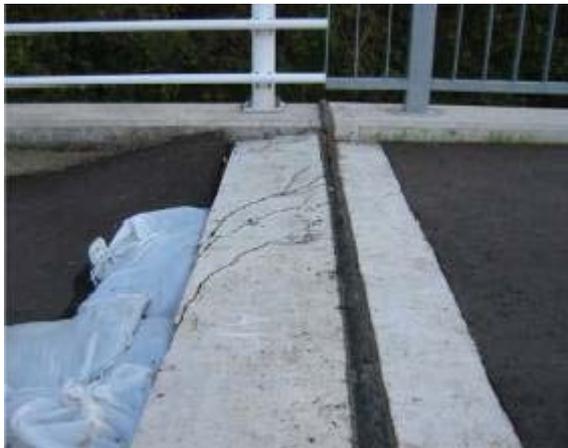
写真 9.1.30 橋台パラペットのひびわれ（観音橋側道橋）

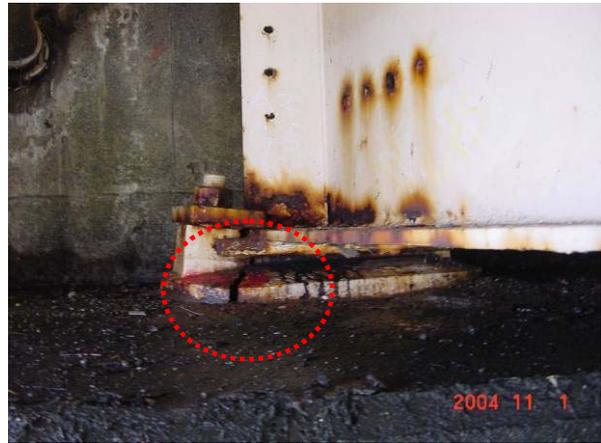
写真 9.1.31 A2 橋台部支承下沓のわれ（新佐梨橋）

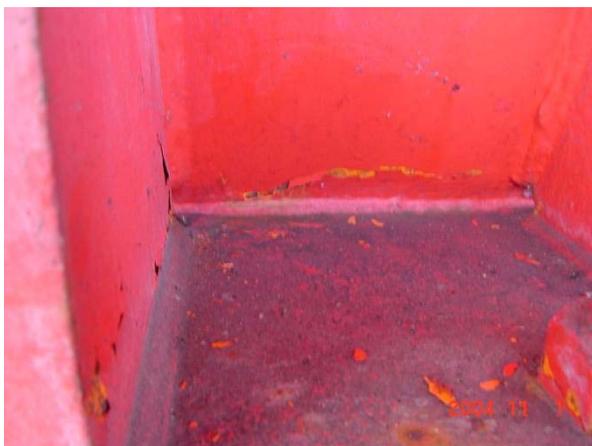
写真 9.1.32 支点上の桁ウェブ面のはらみ（堀之内橋）

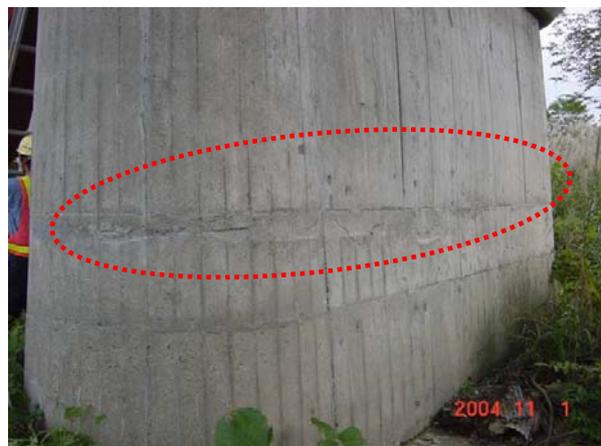
写真 9.1.33 P2 橋脚の水平ひびわれ（堀之内橋）

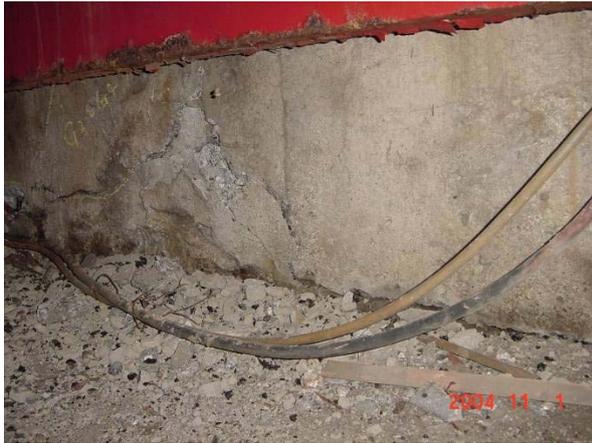
写真 9.1.34 橋台パラペットのひびわれ (和南津橋)

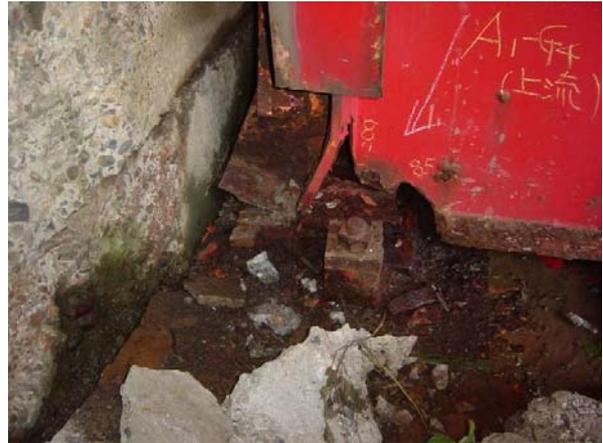
写真 9.1.35 A1 橋台上主桁の損傷 (和南津橋)

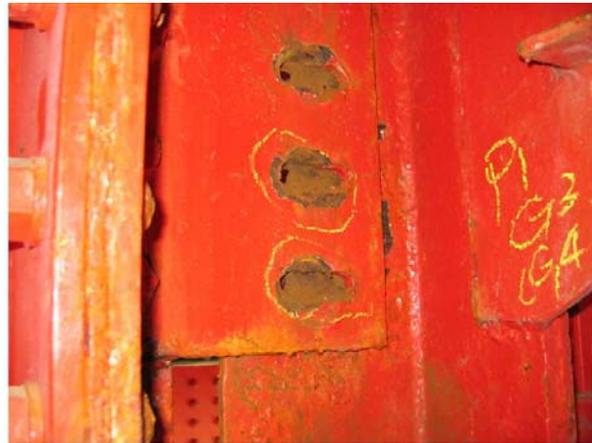
写真 9.1.36 P1-P2 ゲルバー部におけるボルトの破損 (和南津橋)

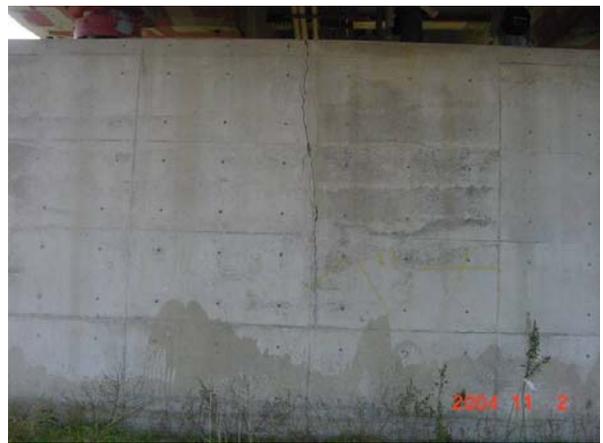
写真 9.1.37 P1 橋脚の垂直ひびわれ (越の大橋)

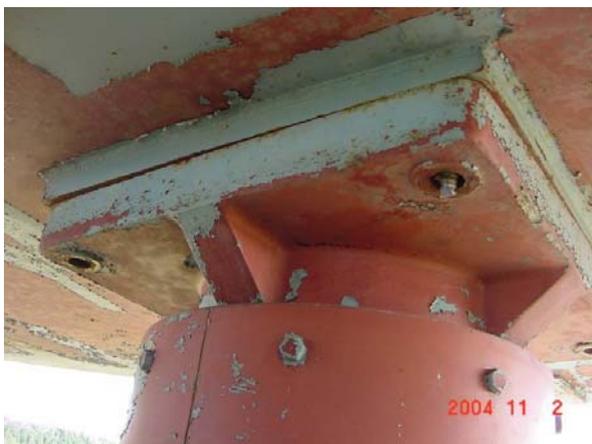
写真 9.1.38 ピボット支承セットボルトの破損 (越の大橋)

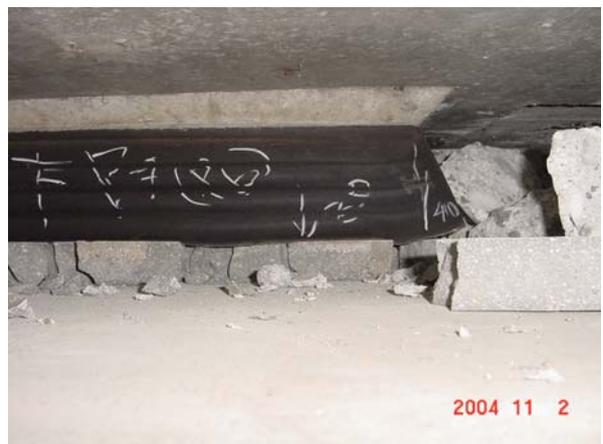
写真 9.1.39 ゴム支承の変形 (十日町高架橋)

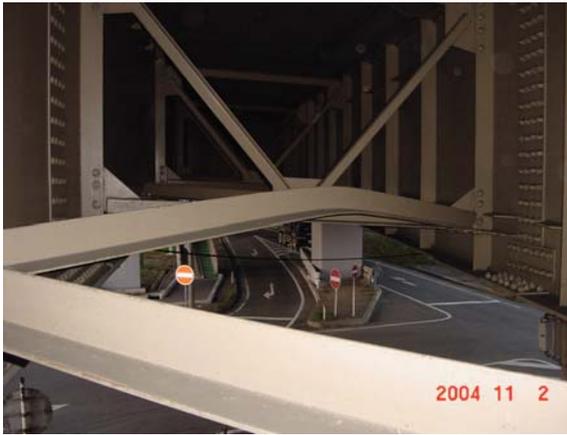
写真 9.1.40 連続鉄桁における対傾構・下横構の変形（十日町高架橋）

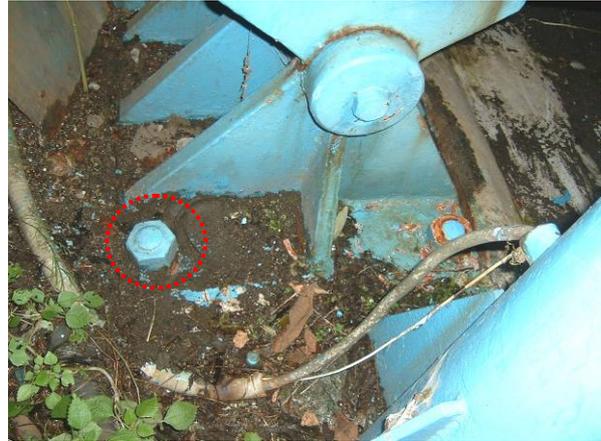
写真 9.1.41 ランガーアーチ固定支承部のアンカーボルトの引き抜け（魚沼橋）

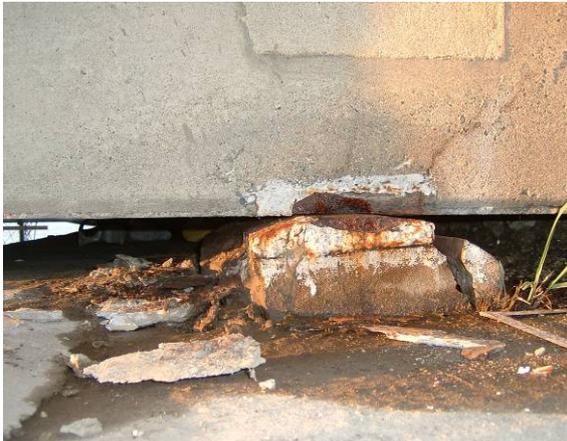
写真 9.1.42 桁コンクリートおよび支承沓座モルタルの剥離（栄橋）

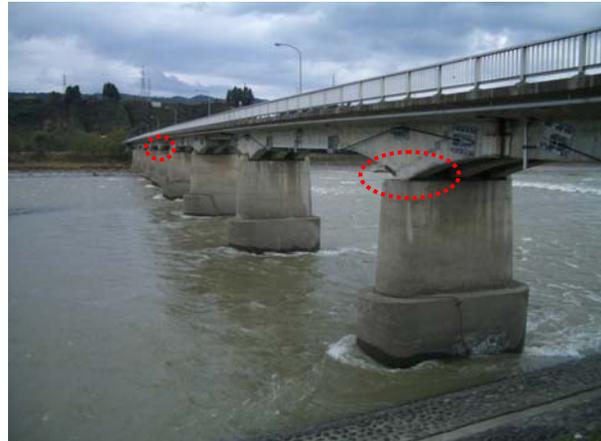
写真 9.1.43 橋軸直角方向の変位制限構造のはずれ（十日町橋）

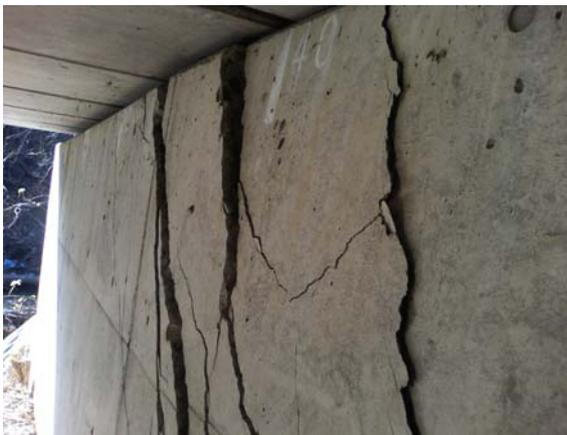
写真 9.1.44 橋台に生じた斜めひびわれ（錦鯉橋）

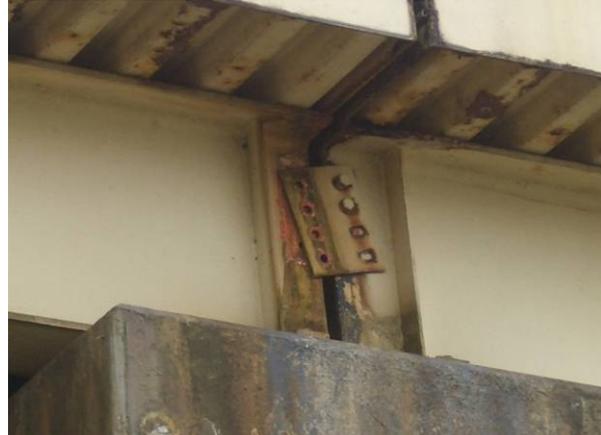
写真 9.1.45 桁間連結プレートのボルトのはずれ（旭橋）

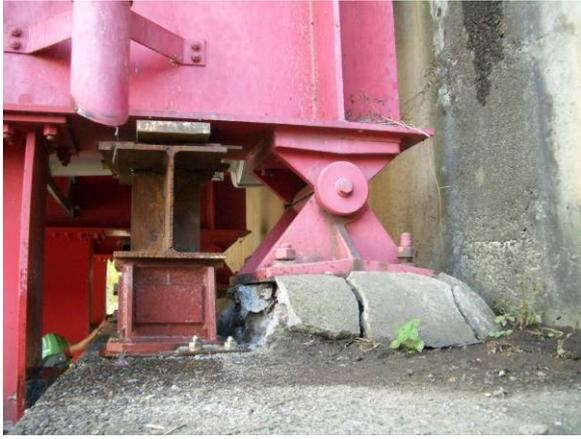
写真 9.1.46 左岸側橋台部支承部の損傷状況（宮中橋）

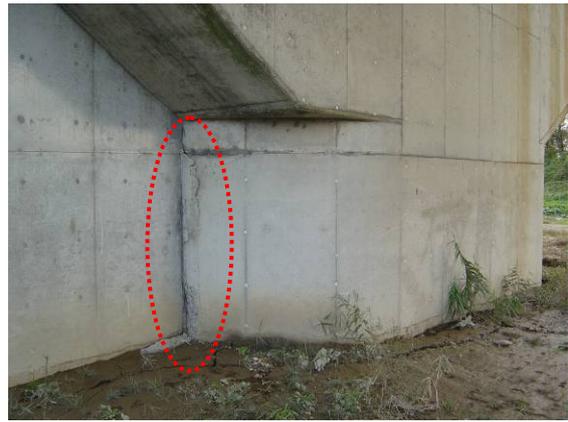
写真 9.1.47 RC壁連結部でのかぶりコンクリートの剥離（大手大橋）

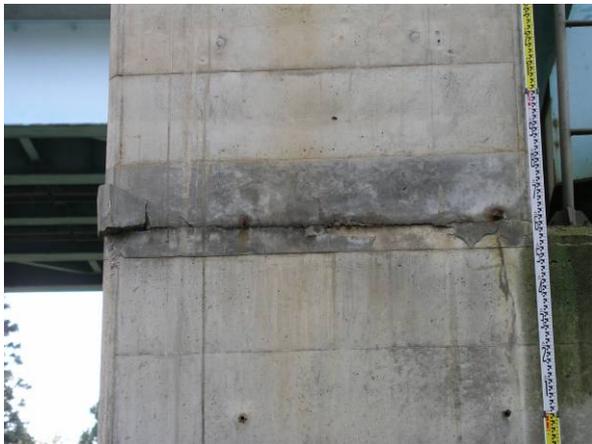
写真 9.1.48 橋脚かけ違い部の水平ひびわれ（塩殿橋）

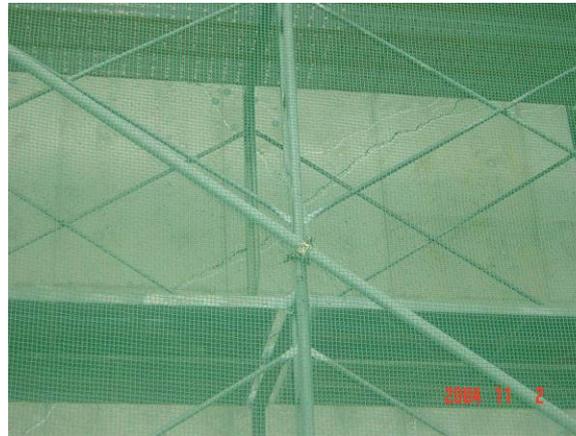
写真 9.1.49 固定橋脚に生じたせん断ひびわれ（芋川橋）

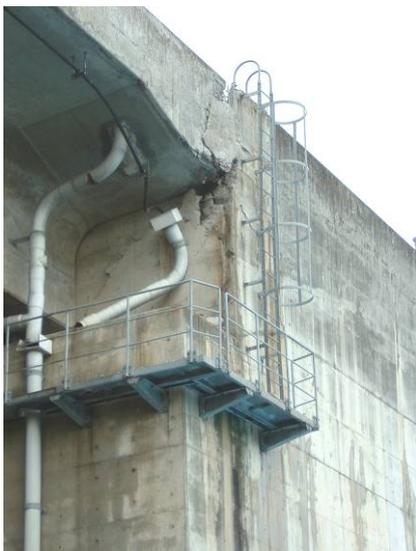
写真 9.1.50 桁衝突による高欄および橋台の損傷（芋川橋）

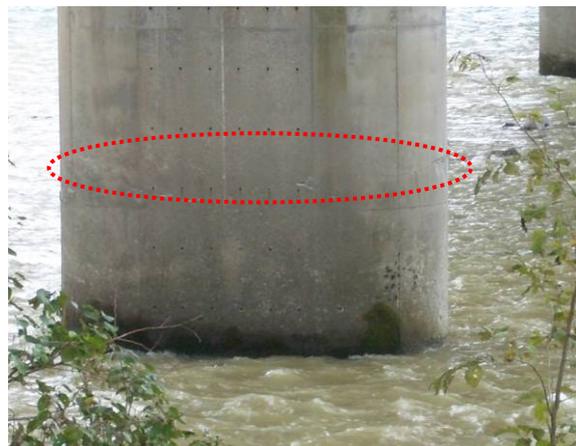
写真 9.1.51 橋脚に生じた水平ひびわれ（根小屋橋）

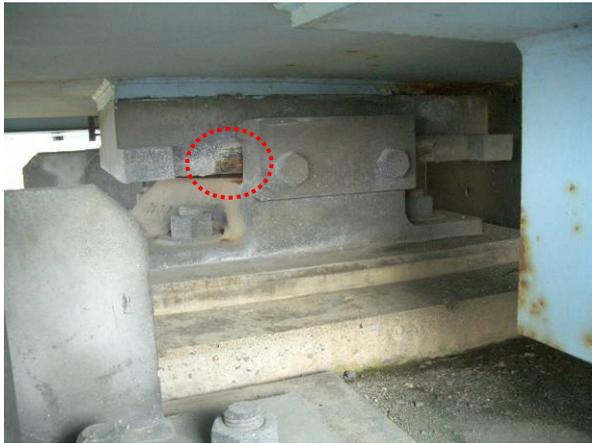
写真 9.1.52 BP 支承に生じた擦過痕（越路橋）

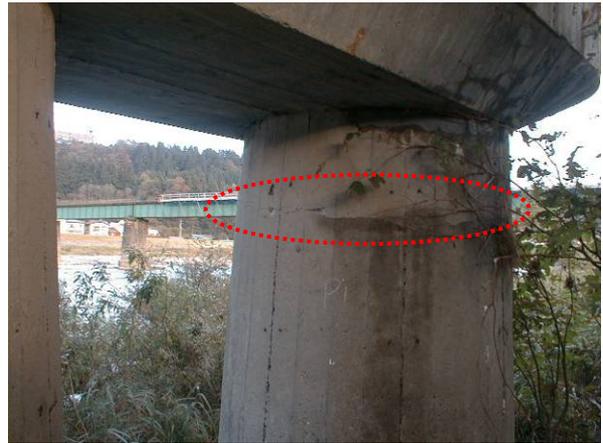
写真 9.1.53 左岸側 1 本目の橋脚の上流側柱頭部に生じた水平ひびわれ（川口橋）

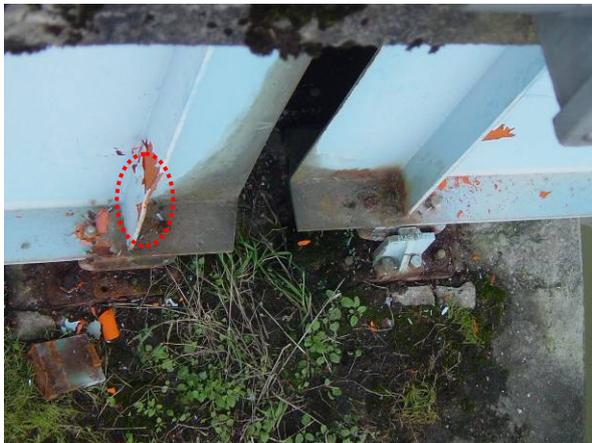
写真 9.1.54 支点上垂直補剛材の座屈（西倉橋）

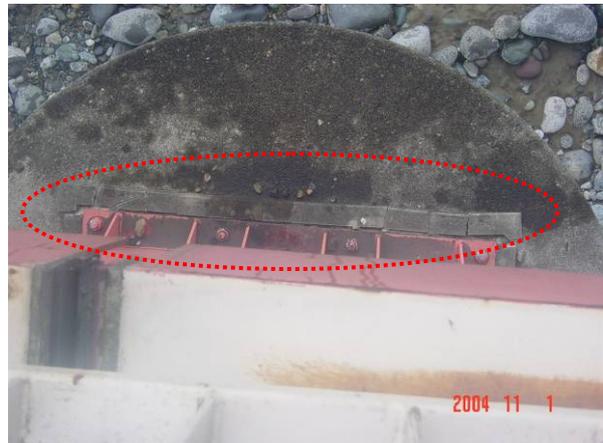
写真 9.1.55 沓座モルタルの損傷（姿大橋）

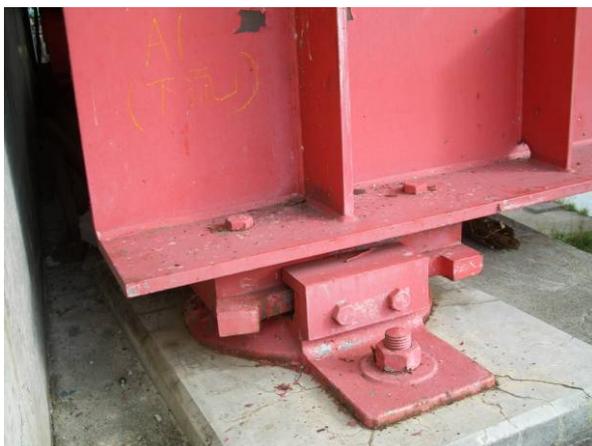
写真 9.1.56 可動支承上沓の変位制限ストッパー部の変形（宇賀地橋）

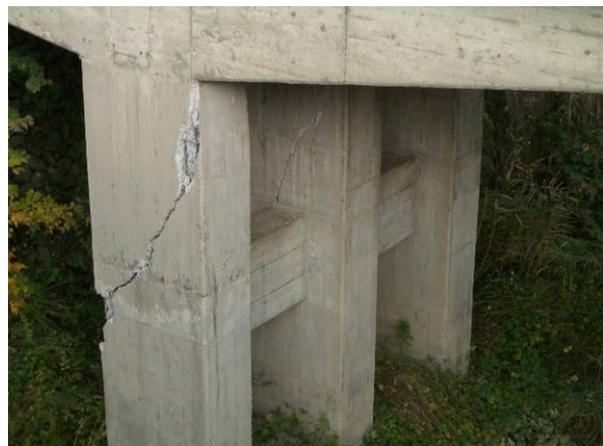
写真 9.1.57 ラーメン柱部に生じたせん断ひびわれ（浦柄橋旧橋）

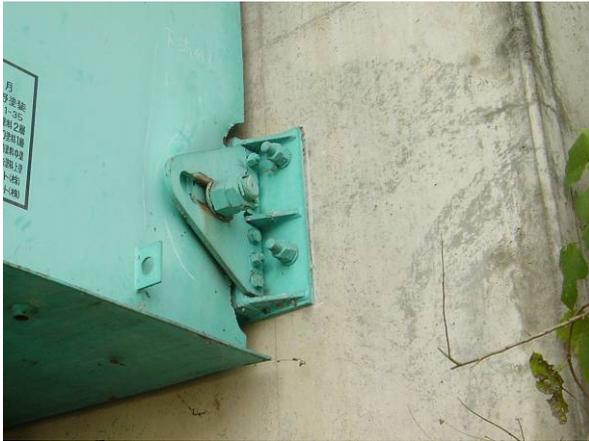
写真 9.1.58 橋台部落橋防止装置の変形状況（川井大橋）
