(6) 関越自動車道堀之内 IC 内（補強土擁壁の変状）

(7) 関越自動車道小千谷 IC 付近 (ボックスカルバートの沈下、継目部の開き)

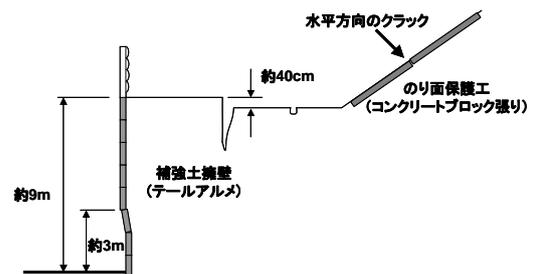
図 9.2.13 補強土擁壁の被災断面図

関越自動車道堀之内 IC の上り線ランプ部に隣接する側道を設置するために既存の切土斜面上に構築されている高さ約 9m の補強土擁壁（テールアルメ）が被災した。地表面から約 3m の位置で前面にはらみだしており、この位置で壁面材の倒れやずれを確認した。壁面からの湧水や壁面から約 6m の位置で背面盛土の天端が約 40cm 沈下していることを確認した。また、補強土擁壁背後の地山から常に水が供給されている状況にあり、切土斜面に設置されたのり面保護工のコンクリートブロック張工にも水平方向のクラックを確認した。

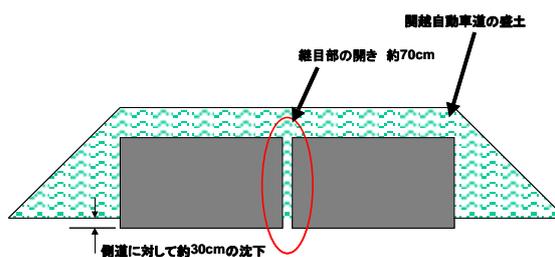
図 9.2.15 ボックスカルバートの被災状

国道や関越自動車道等の盛土に設置されたボックスカルバートの多くの箇所では、盛土の沈下によりボックスカルバートとの間に約 10~40cm の段差が生じ、走行の障害となっていた。関越自動車道小千谷 IC の長岡側に位置する小千谷 2 カルバートでは、ボックスカルバートが側道と比較して約 30cm 沈下するとともに、継目部では約 70cm の開きを確認した。調査日 (10 月 30 日) には、継目部にボックスカルバート背面側から矢板が設置され、盛土材の流入を阻止する処置がとられていた。

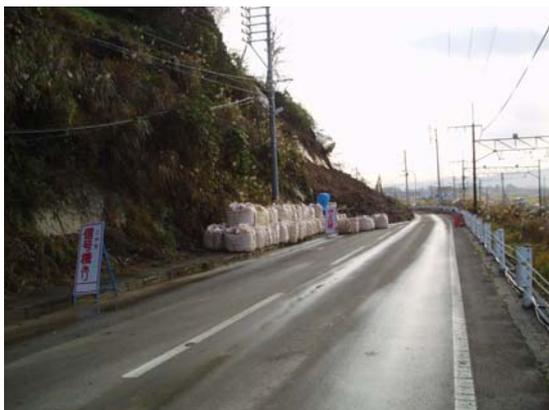
写真 9. 2. 25 のり面上部の表層が崩壊

切土のり面の下部には白岩層の岩盤が分布し、その上部の表層および風化岩が崩壊し、崩積土が歩道および車道を覆った。

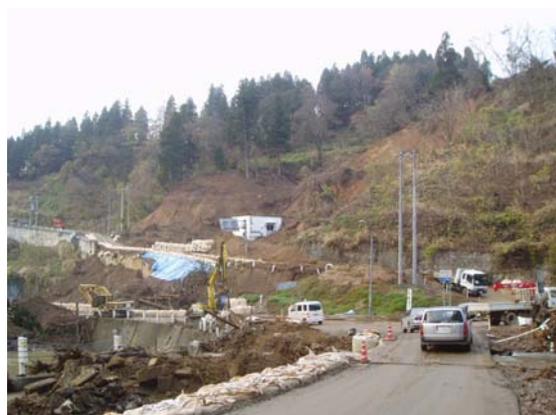
写真 9. 2. 27 崩壊箇所の状況

国道 291 号との分岐地点にある県道 516 号沿いの切土のり面が崩壊した。また崩積土は県道下の国道 291 号にまでおよんでいた。崩壊形態は沢の出口を挟んだ両側の斜面で発生した浅い表層崩壊である。

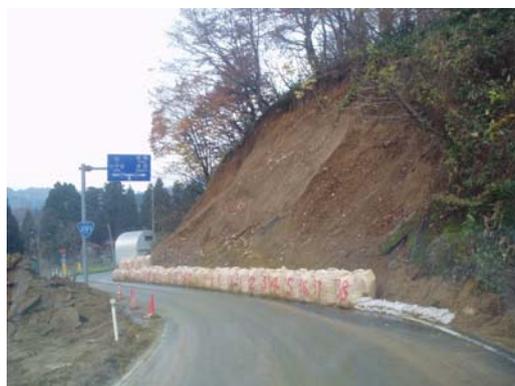
写真 9.2.28 崩壊箇所の状況

吹き付けコンクリートが施された切土のり面が崩壊し、道路に崩積土がおよんでいる。崩壊跡には強風化した荒谷層の泥岩が見られる。

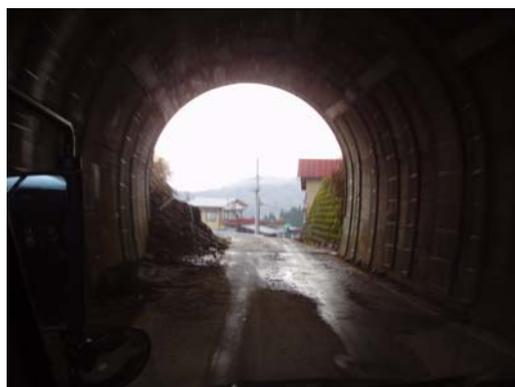
写真 9.2.29 トンネル坑口附近の側方斜面の崩壊

竹沢－東竹沢間にある小さなトンネルの両坑口の側方斜面が崩壊が発生した。車が通行で来る程度に土砂が除去されているが、崩壊時は通行困難だったと思われる。

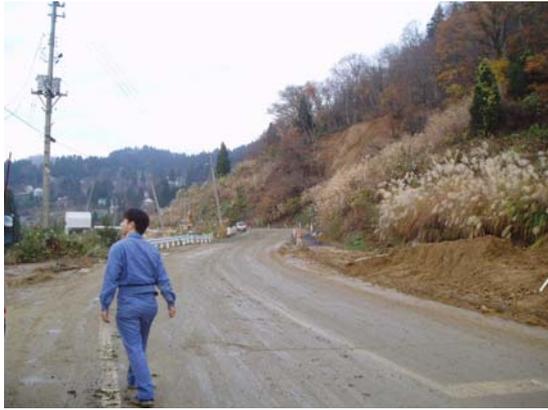
写真 9. 2. 30 切土のり面の崩壊
(山古志村役場の北東)

国道 291 号から分岐して山古志村役場前を通る県道 24 号沿いの山古志村役場北東では切土のり面で崩壊が発生している (写真 9.2.30)。また山古志村役場向かいの切土のり面では擁壁にクラックが発生している (写真 9.2.31)。

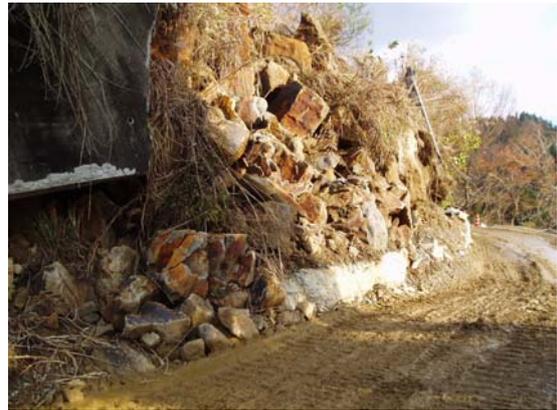
写真 9. 2. 32 崩壊箇所の状況

擁壁背後の白岩層の岩盤が、コンクリート擁壁とともに崩壊している。岩塊の表面は風化により赤褐色を呈している。

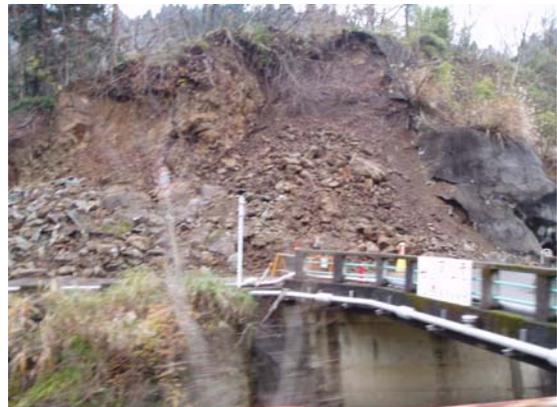
写真 9. 2. 33 崩壊箇所の状況

吹き付けコンクリートが施された切土のり面が崩壊し、道路に崩積土がおよんでいる。崩積土には風化した岩塊が混じっている (写真 G9. 2. 5、写真 9. 2. 33)。

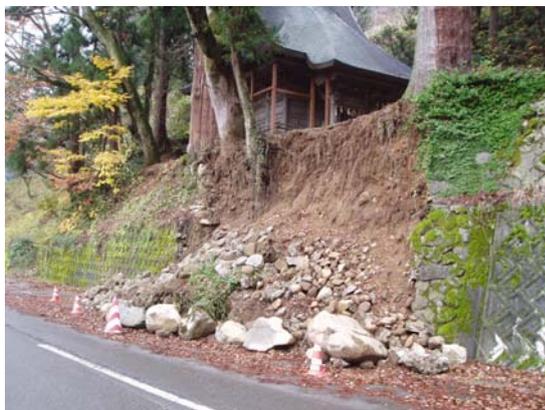
写真 9. 2. 34 石積擁壁の崩壊

神社横の石積擁壁が崩壊したものである。隣接したその他のブロック積み擁壁には崩壊は見られなかった。

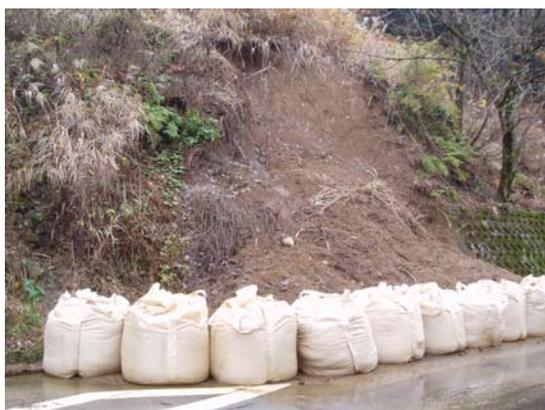
写真 9. 2. 35 切土のり面の崩壊状況

のり面保護工のない切土のり面の表層部が崩壊している。

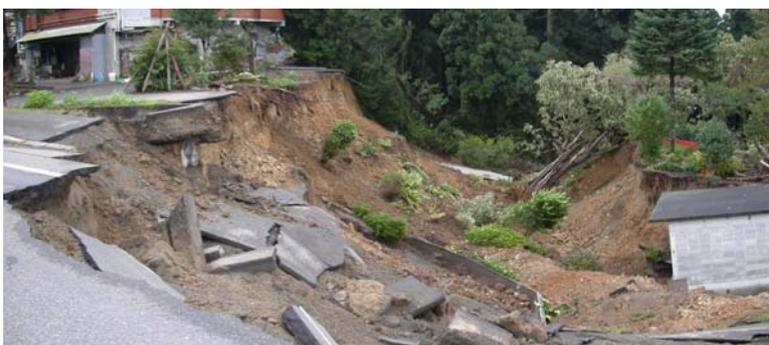
写真 9. 2. 36 地すべりの発生状況

路肩付近を頭部とする地すべりが少なくとも 2 箇所発生している (写真 G9. 2. 6、写真 9. 2. 36)。この箇所の地すべりは、地すべり土塊がほとんど乱れずに移動している。地すべり土塊は段丘堆積物からなるが、すべり面が段丘堆積物内であるのか基盤岩 (鮮新世の牛ヶ首層の泥岩) 中にあるのかは不明である。

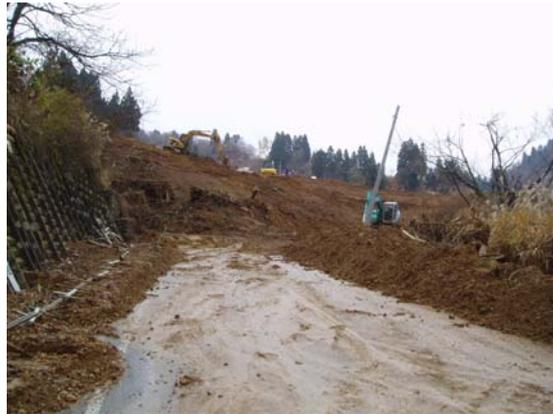
写真 9.2.37 地すべりの道路横断箇所の状況

長岡市から山古志村に入って約 500m の地点で地すべりが発生し、崩積土が道路を覆い車の通行が不可能となったものである。地質は荒屋層の泥岩である。空中写真から、崩壊の幅は約 100m で、崩土が道路および道路下の河川を幅約 100m にわたり覆っているのが判読されている。

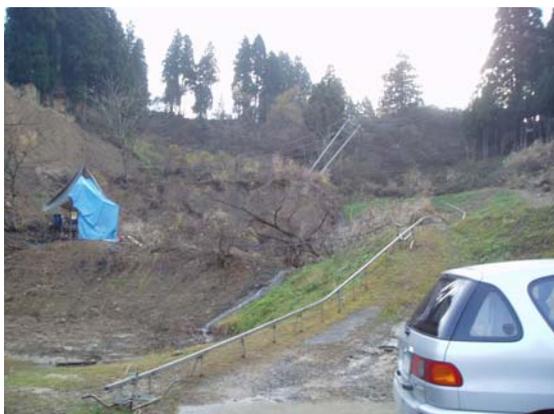
写真 9.2.38 地すべりが発生した谷の状況

山古志村竹沢にある水田が作られている緩傾斜の谷部で地すべりが発生している。地質は荒屋層の泥岩である。この箇所の地すべりは、地すべり土塊がほとんど乱れておらず、下方への移動量もわずかである。ただし道路を横断し道路上では約 1m の段差、アスファルトの亀裂が生じている。なおこの段差は道路を完全に横断しており、調査時点では車の通行が不可能となっていた。

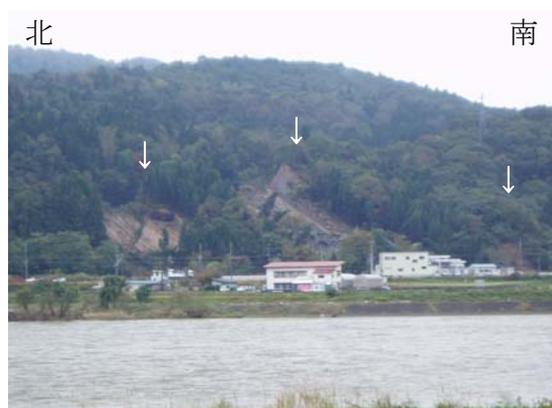
写真 9.2.40 岩盤崩壊の発生状況

小千谷大橋東方の信濃川沿いの斜面において大きく 3 箇所の岩盤崩壊が発生している (写真 9.2.40)。地質は白岩層の軟質な砂質シルト岩である。北側 2 箇所の崩壊跡には流れ盤となる非常に平坦なすべり面が現れており (写真 9.2.41)、南側の崩壊箇所には道路に押し出してきたすべり土塊中のやや風化した岩盤に、流れ盤方向の層理面が確認できる (写真 9.2.44)。国道 291 号は斜面下方に位置し、これらの崩積土に完全に覆われるか、川側に押し出されている (写真 9.2.45)。

斜面勾配は層理面の傾斜 (約 20°) とほぼ同程度かやや急で、すべり面位置が深く規模の大きい崩壊となっている。また層理面の走向が斜面の延長方向とほぼ等しいため、3 地点が隣接して同様の崩壊形態として発生している。

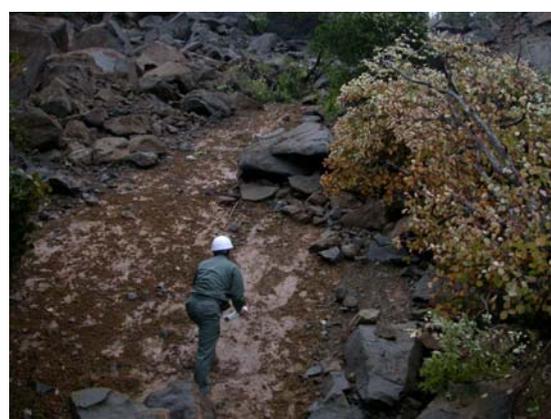
写真 9.2.43 中央の崩壊箇所のすべり面

中央の崩壊箇所のすべり面には風化して黄褐色化した粘土が付着している (写真 9.2.43)。すべり面上の岩塊は、塊状で非常に大きく、節理面は土砂の付着や風化により褐色を呈するが、岩塊そのものは新鮮である。また一部の岩塊は高さが 10m 以上で樹木とともにそのまますべって移動したのが見られる (写真 9.2.47)。このことから、極めて強い地震動により、岩盤が層理面沿いに平行に滑動したものと推定される。
