(21) 県道 589 号長岡市妙見町白岩 (loc. 14、岩盤崩壊)

9. 2. 3 まとめ

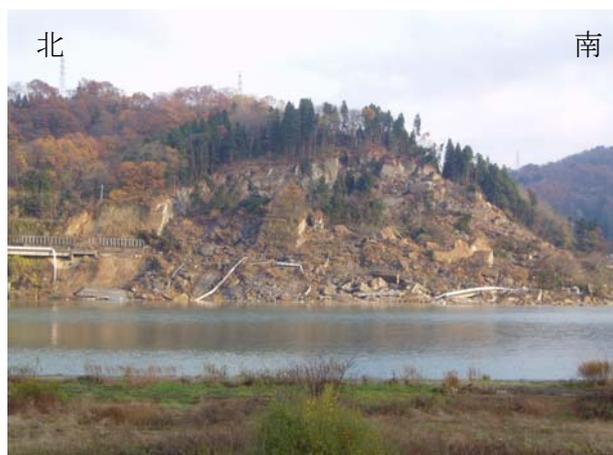
国道 291 号小千谷市横渡の岩盤崩壊箇所 (loc. 13) の約 700m 北方で幅約 200m にわたり岩盤崩壊が発生している。この崩壊は、loc. 13 の崩壊箇所と地質条件、地質と斜面の関係 (方向性など) がほぼ同じで、崩壊規模も類似していることから、loc. 13 の崩壊と類似の崩壊機構を有していると推測される。

地質は白岩層の軟質な砂質シルト岩である。岩質は新鮮・塊状で、崩壊した岩塊には直径数 m 規模の巨大なものが多く見られる。滑落崖や側方崖には高角度の節理面は見られるが、明瞭な層理面は見られない。

写真 9. 2. 48 岩盤崩壊の発生状況

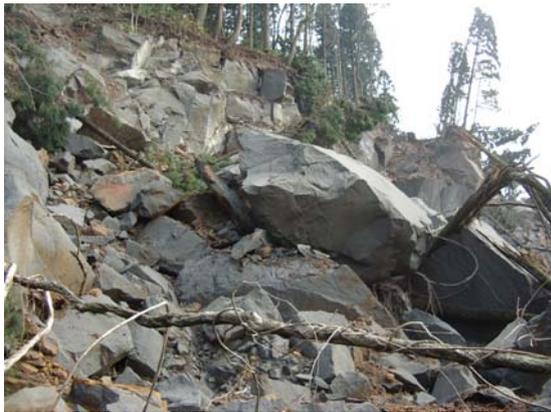
写真 9.2.51 崩壊頭部の状況

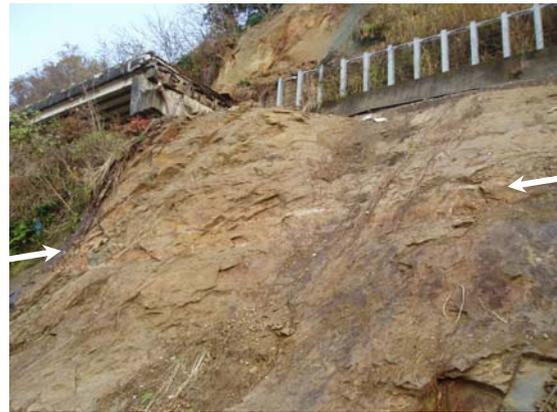
崩壊箇所北側の道路下にある露頭では層理面の方向を推測できる凝灰質の薄い挟み層 (幅約 5cm) が見られる。川側に 16° で傾斜し流れ盤成分を有するが、この挟み層自体は強度的にも低くなく、またやや高位標高にあることからすべり面ではないと考えられる。またこの層より上位には、すべり面となり得るような層理面もしくは弱層は見られず、崩壊を引き起こしたすべり面はこれより下位にあると考えられる。

写真 9.2.52 道路下の露頭に見られる凝灰質の薄い挟み層(幅約 5cm)

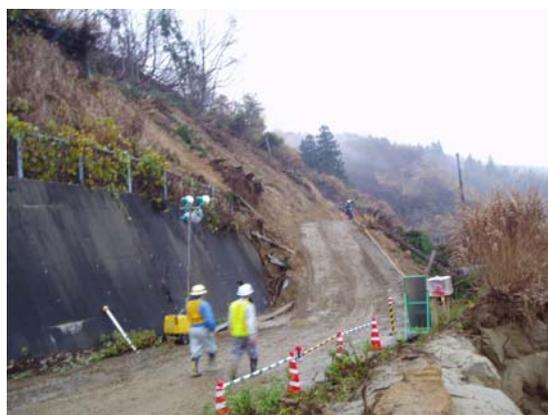
芋川の河道閉塞地点の北側を流れる前沢川沿いの道路上方斜面で発生した崩壊である。この箇所は前沢川の攻撃斜面に位置し、斜面は比較的急勾配をなしている。崩壊規模が大きく数カ所の滑落崖が確認され、比較的深い崩壊と考えられる。崩積土は道路を完全に覆い、かつ谷側は急斜面であるため芋川の河道閉塞現場への立ち入りを困難なものにしている。なお写真 9.2.53 に見られるの道路は崩積土の中に設けられた仮設道路である。

写真 9.2.53 崩積土の道路横断状況

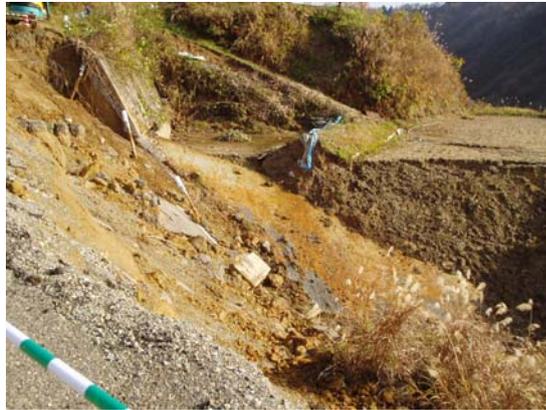
loc. 16 の西方に位置する前沢川沿いの道路下の斜面で崩壊が発生し、路肩にも崩壊がおよんでいる。岩盤内部での崩壊ではないものの、層理面をすべり面とした深い崩壊（崩壊の主体は表層や耕作土）となっている。

写真 9.2.54 層理面上の表土・耕作土の崩壊

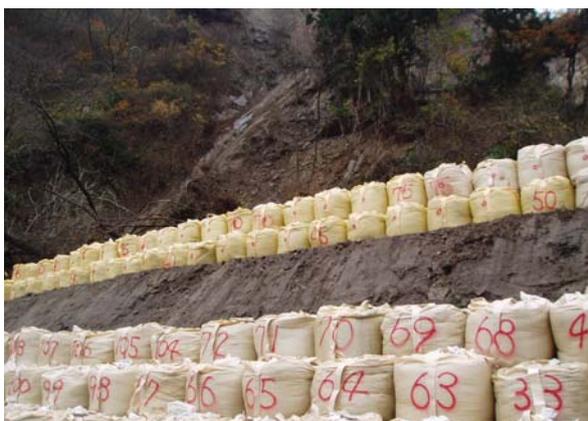
長岡市濁沢町にある白龍神社北側の道路上方斜面で層理面や節理面をすべり面とした岩盤崩壊が発生している（写真 2.9.55）。この付近の層理面の傾斜は 50° とやや急で岩盤および表土からなる崩積土が道路および神社脇の沢に堆積した様子が見える。また崩壊の一部は層理面と節理面を利用したくさび崩壊として発生している（写真 2.9.56）。なお調査時点では道路に堆積した崩積土は取り除かれ、斜面下方にはトンパックが積み重ねられていた。

写真 9.2.55 岩盤崩壊の発生状況

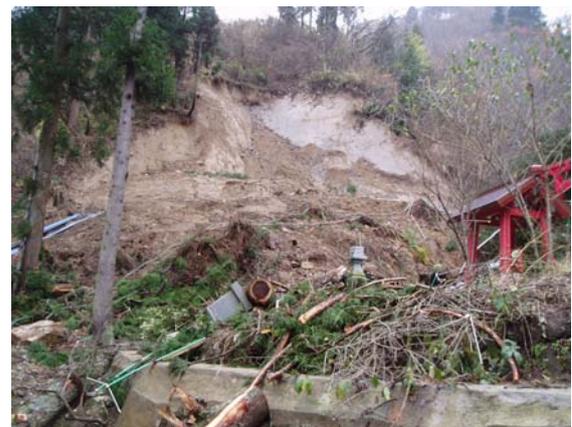
写真 9.2.56 くさび崩壊の発生状況

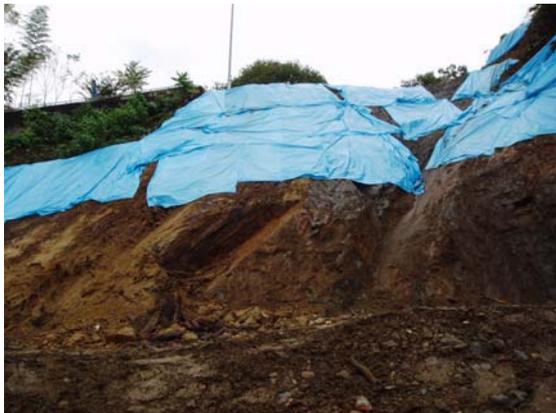
県道 83 号の下方の急斜面で層理面や節理面をすべり面とした岩盤崩壊が発生している。地質は川口層の泥岩である。この付近の層理面の傾斜は約 50° で、一部は層理面と節理面を利用したくさび崩壊となっている。崩壊に伴う被害は路肩および車道の片側におよんでいる。

写真 9. 2. 57 岩盤崩壊の発生状況

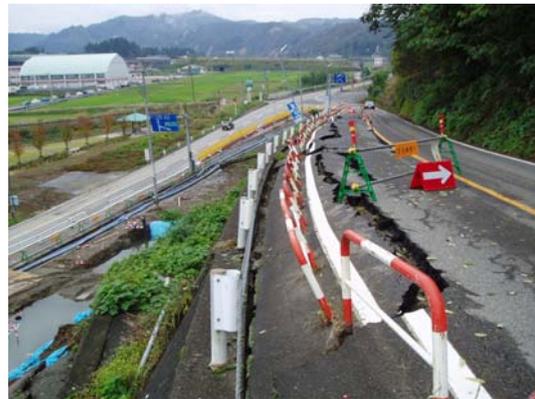
写真 9. 2. 58 道路の被害状況

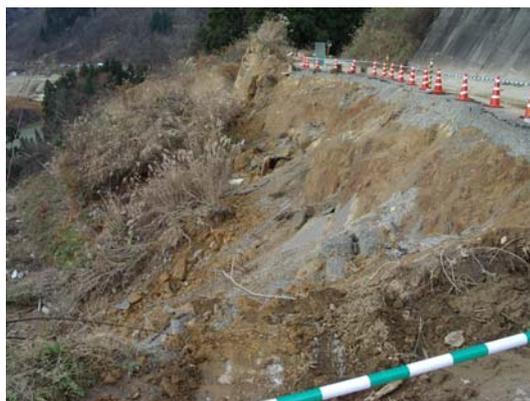
loc. 16 の西方に位置する前沢川沿いの道路下の斜面で表層崩壊が発生している。崩壊は表層部の浅いものであるが、崩壊頭部が道路の路肩、車道の一部におよび道路に被害が生じている。

写真 9. 2. 59 表層崩壊による道路被害状況

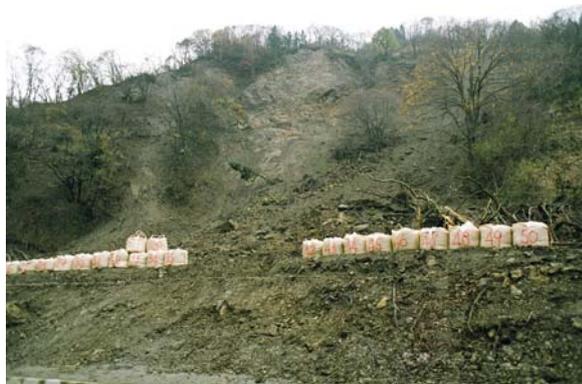
県道 23 号沿いの長岡市濁沢町にある白龍神社の約 400m 南東にある斜面で広範囲に崩壊が発生している。この斜面は急勾配で、崩壊跡には岩盤が露出し、浅い表層付近の風化岩およびその上の表層を巻き込んだ崩壊と考えられる。

写真 9.2.60 浅い岩盤崩壊の発生状況

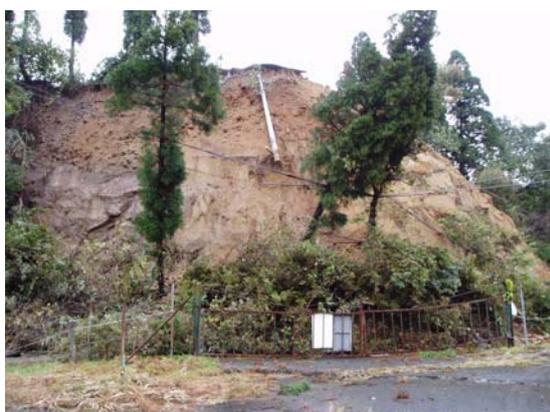
県道 421 号はこのような段丘崖の直下を通過しており、川口町牛ヶ島では崩壊した段丘堆積物により道路が覆われている。この地点の段丘崖は、下半分に川口層、上半分に段丘堆積物が分布しており、段丘堆積物のみが崩壊しているもの (写真 9.2.61、写真 G9.2.8) と強風化した川口層を一部すべり面に巻き込みながらやや深く崩壊しているもの (写真 9.2.62) とがある。

写真 9.2.61 段丘崖での表層崩壊

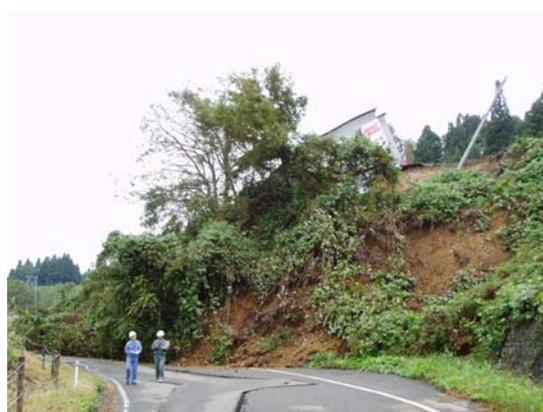
写真 9.2.62 強風化した基盤岩の一部をすべり面にしたやや深い崩壊 (左の写真の約 100m 北西)
