9. 3 道路トンネル

9. 3. 1 道路トンネルに関する被害の全体概要

9. 3. 2 調査の概要

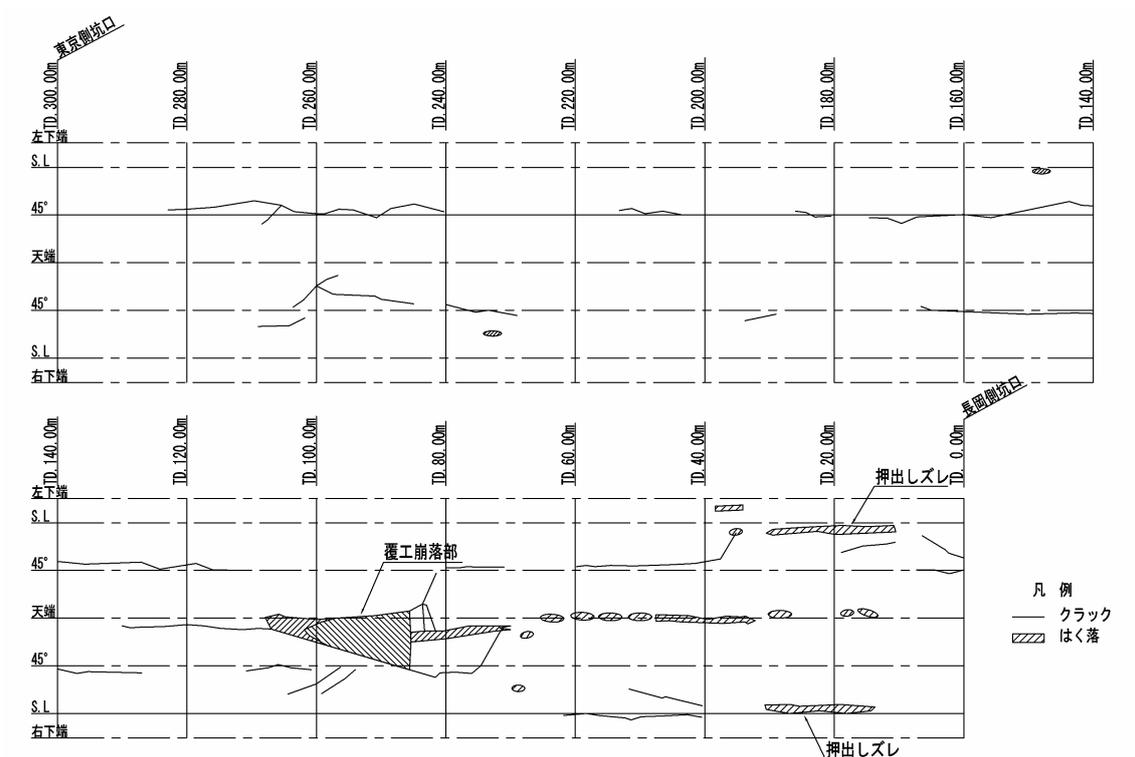
図 9.3.3 和南津トンネル被害状況

和南津トンネルは、矢板工法により建設された延長300mの2車線道路トンネルであり、掘削工法としては底設導坑先進上部半断面工法が採用され、工事は昭和40年に完成した。トンネルの断面図は図9.3.1に示すとおりである。また、本トンネルの周辺地質は図9.2に示すようにはシルト質砂岩により構成されている。主な被害状況を図9.3.3に示すが、長岡側坑口から約100mの区間で天端部に縦断方向に連続して覆工コンクリートの剥落が発生するとともに、長岡側坑口から約100mの地点では幅約2m延長約20mにわたって天端部の覆工コンクリートが崩落した(写真G9.3.1参照)。また、長岡側坑口部においては、トンネル上部の斜面の一部変状、坑門上部の擁壁の転倒が認められた。その他、側壁部の押し出し、側壁部とアーチ部の打ち継ぎ目における圧縮破壊によるコンクリートの剥落および側溝の変状(写真G9.3.2参照)なども所々に認められた。当面、応急対策として覆工が崩落した箇所をコンクリートで充填するとともに、長岡側坑口から約120mの区間については覆工の内側に鋼製支保工を建て込むことなどにより、通行車両の安全性を確保することとなった。
