## 10. 建築物

### 10. 1. 建築物の被害の概要

## 10. 3. 調査結果の概要

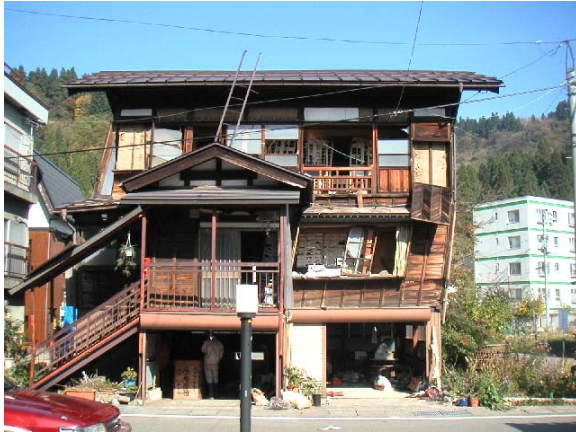
- ・ 1 階を鉄骨造とする高床式木造住宅。木造部分は昭和 24 年建築（築 55 年）で、昭和 58, 59 年に 1 階鉄骨造部分を増築した。増築の工事方法は、木造部分をジャッキアップし、その間に鉄骨造部分を建築し、その上に木造部分を据え付けた（現場に居合わせた施工者の説明）。
- ・ 鉄骨造部分は 910 mm モジュールで、鉛直・水平ブレースも配置され、ほぼ無被害であるのに対し、木造部分は 2 階道路側が東南東に 156/1000、南南西に 22/1000、中ほどは東南東に 126/1000、南南西に 9/1000、奥の部分は東南東に 34/1000、北北東に 12/1000 傾き、3 階道路側は東南東に 30/1000、南南西に 13/1000、中央部は東南東に 20/1000、南南西に 15/1000、奥の部分は東南東に 67/1000、南南西に 28/1000 傾いて

写真 10.3.1 建物概観

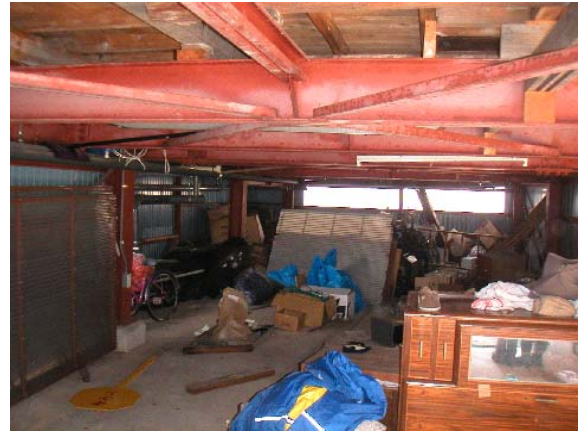
写真 10.3.2 1階鉄骨造部分

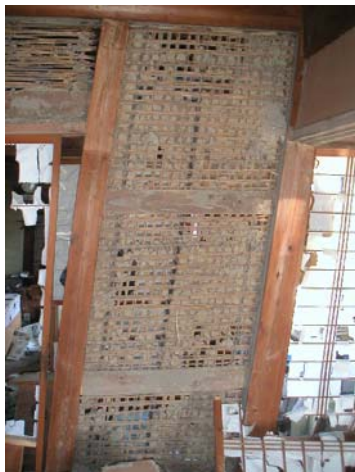
- ・ 土壁を主体に、一部はせっこうボード等で改修されていたが、道路に平行した壁はほぼ全て崩れ落ちていた。
- ・ 2階部分が道路に直交する方向に開くように（裂けるように）変形していたため、3階の廊下の根太の一部が梁から外れ、床が抜け落ちそうであった。

写真 10.3.3 塗り土が崩落した土壁

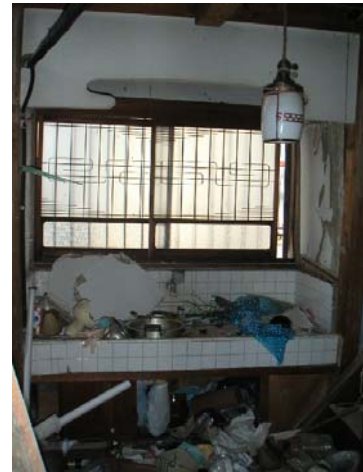
写真 10.3.4 道路に直交方向の壁は比較的被害軽微

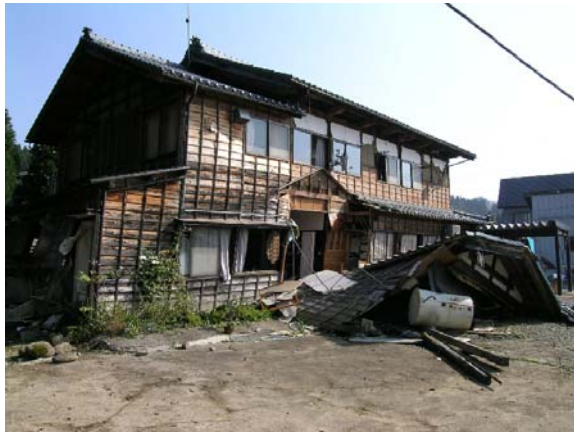
- ・ 築40余年の伝統的構法による住宅。10/23、17:56の1回目の地震で玄関部分が崩壊した。玄関部分は建築当初よりちょうど2P分北へずらす改築工事を行った。
- ・ 南側にある駐車場の屋根に衝突して、倒壊を免れた模様。1回目の地震で建具は全て外れた。
- ・ 1階玄関付近が南に93/1000、西に90/1000傾斜。
- ・ 南側の大黒柱は、1階で南へ74/1000、西へ39/1000傾斜し、2階で南へ3/1000、西

写真 10.3.5 建物概観

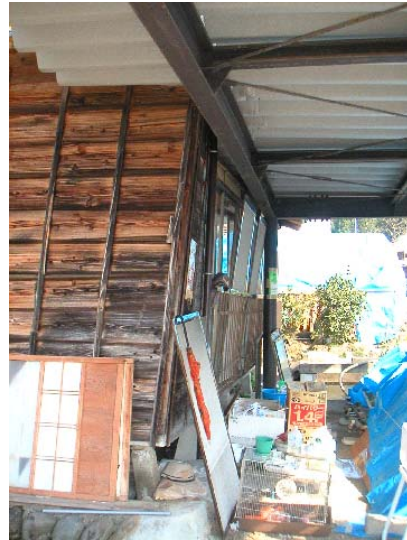
写真 10.3.6 S 造の車庫屋根に衝突

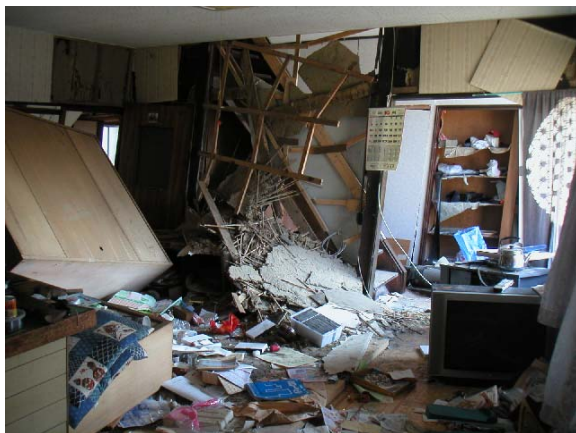
写真 10.3.7 内壁の脱落

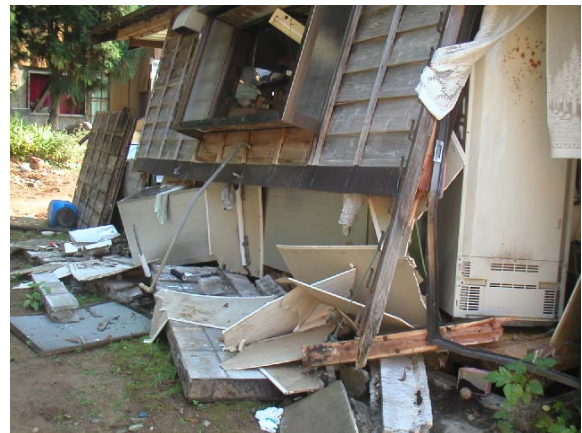
写真 10.3.8 ブロック基礎の立ち上がり部分の崩壊

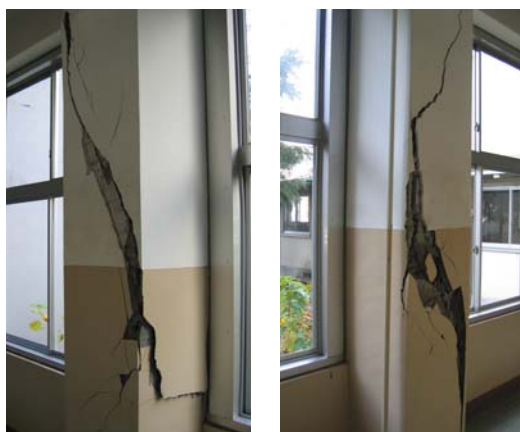
校舎の部材に見られた具体的な損傷は、腰壁やたれ壁が取り付け短柱となったRC造柱のせん断破壊（写真10.3.9）やせん断ひび割れで、特に特別教室棟の1階の柱は軒並みせ

写真 10.3.9 特別教室棟の 1 階廊下側

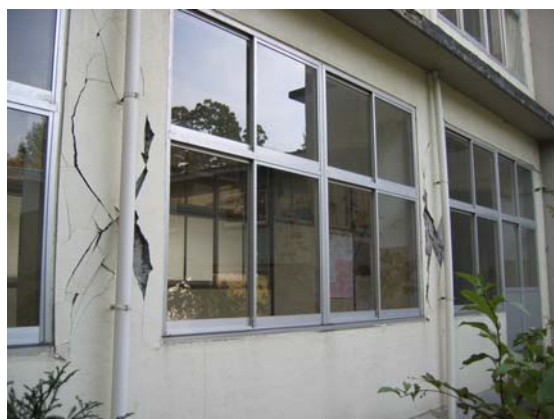
ん断破壊しているという状況（写真 10.3.10、10.3.11）であった。なお、普通教室棟と管理・普通・特別教室棟は平面及び立面において全く同じ構造である。

写真 10.3.10 特別教室棟の 1 階廊下側の被害

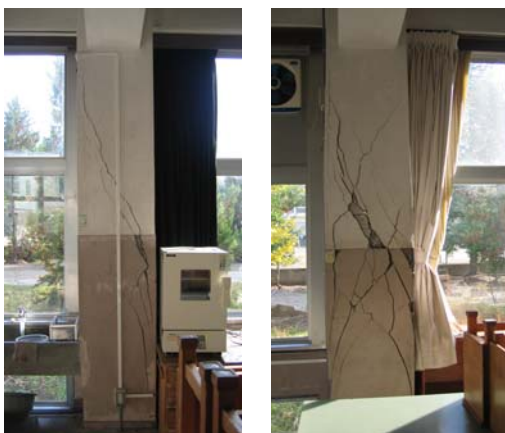
#### 短柱のせん断破壊

写真 10.3.11 特別教室の 1 階教室側柱のせん断破壊

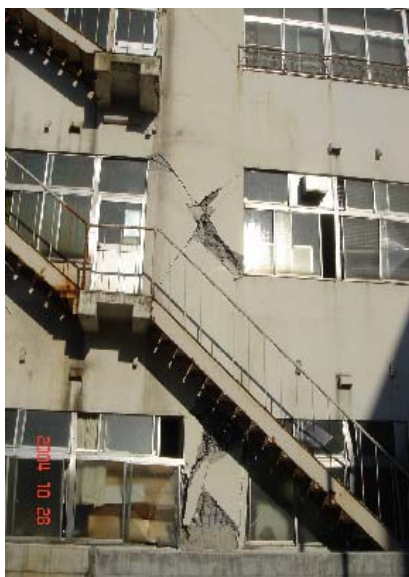
写真 10.3.12 建築物 C の昭和 43 年竣工棟

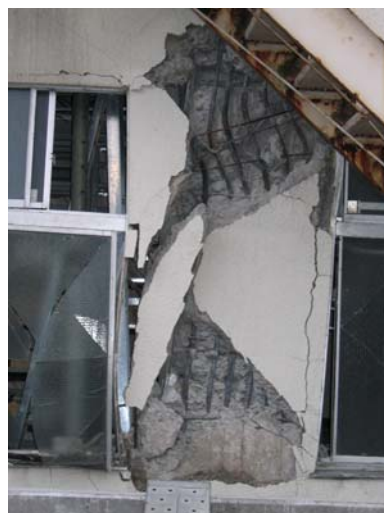
上記構造物の中でも昭和 43 年の建築物（写真 10.3.12）はもっとも損傷が大きく、1 階（600\*600mm、主筋 29φ、せん断補強筋 9φ@300（端部はそれより多い）、90 度フック）及び 2 階の短柱がせん断破壊している（写真 10.3.13）。それ以外の損傷としては昭和 44 年棟の短スパン梁のせん断破壊（写真 10.3.14、せん断ひび割れ幅は 1 階から上階へ順に 0.5、1.1、2mm 以上（かぶり剥落）、2mm 以上、0.7、0.45、0.4mm）や梁端部の曲げひびわれ（写真 10.3.15）などが確認された。同棟の廊下部分の壁（壁厚 120mm、鉄筋@250 シングル配筋）にも顕著なせん断破壊が認められた（写真 10.3.16）。また昭和 55 年の建築物は非構造壁に大きな損傷が見られた（写真 10.3.17）。それ以外のいわゆる新耐震基準に基づき設計された建築物の損傷度は極めて小さかった。建築物全体としては昭和 43 年の建築物の被災度は大破、昭和 44 年が小破、その他は軽微以下であると判断される。

写真 10.3.13 昭和 43 年竣工棟の短柱のせん断破壊

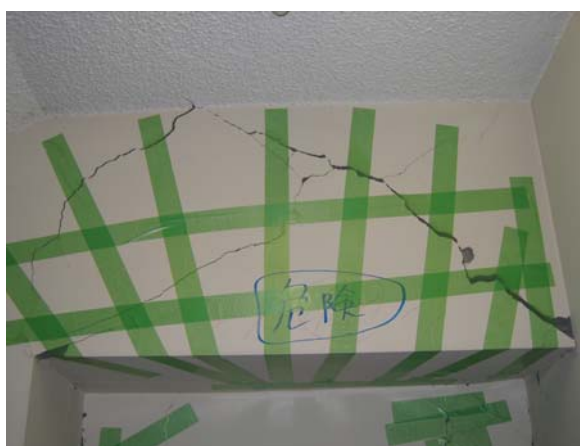
写真 10.3.14 昭和 44 年竣工棟の短スパン梁のせん断破壊

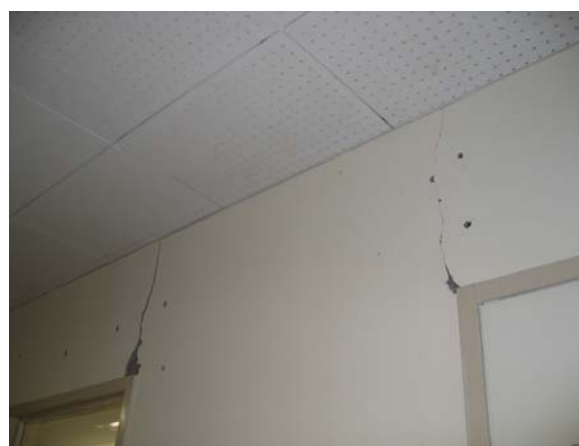
写真 10.3.15 昭和 44 年竣工棟の梁端の曲げひび割れ

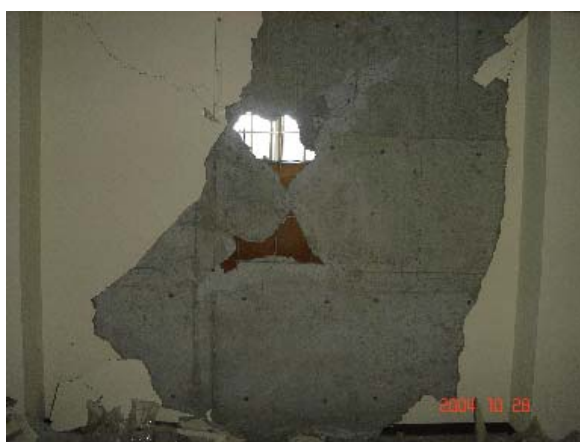
写真 10.3.16 昭和 44 年竣工棟の壁部材のせん断破壊

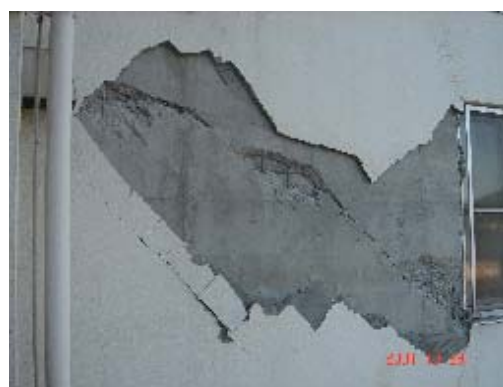
写真 10.3.17 昭和 55 年竣工棟の非構造壁部材の損傷
