10.3.3 鉄骨構造建築物の被害状況

10.3.3.1 調査目的等

10.3.4 宅地・地盤の被害状況

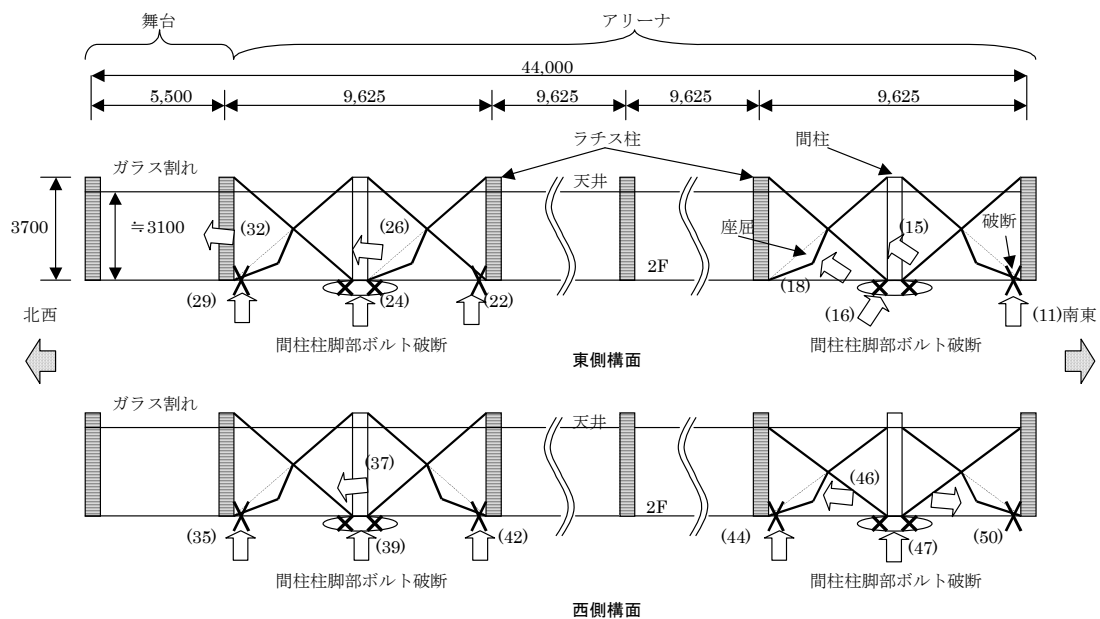
図 10.3.1 体育館A 桁行方向ブレース材の被害状況

桁行方向ブレース材の座屈及び破断。ブレース材 2L-50x50x4。舞台脇の仕上材一部落下。床の沈下。間柱脚部のアンカーボルト（2本ずつ4箇所）が全て破断。張り間方向は特に被害なし。

間柱脚部のずれの跡から、桁行方向の最大層間変形は 50~60mm 程度（層間変形角で $50\sim 60/3700=1/74\sim 1/61$ 程度）に達したものと推察される。

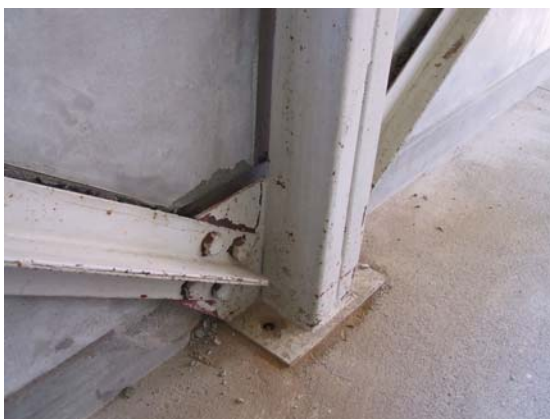
写真 10.3.21 間柱脚部アンカーボルト破断(16)

また、ブレース材を間柱に接合する形式の構造においては、間柱脚部に破壊が生ずるとブレース材の力が伝達されなくなるので、ブレース材によって生ずるせん断力等を適切に考慮して脚部のアンカーボルト等の耐力を確保する必要がある。今後、この種の構造の耐

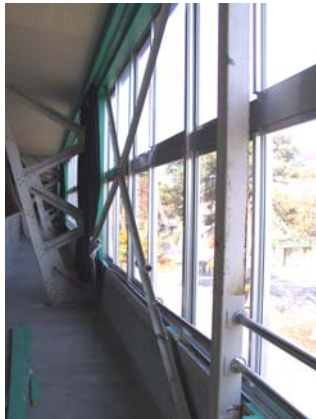
写真 10. 3. 22 ブレース材座屈(15) 写真 10. 3. 23 つづり部での亀裂(18)

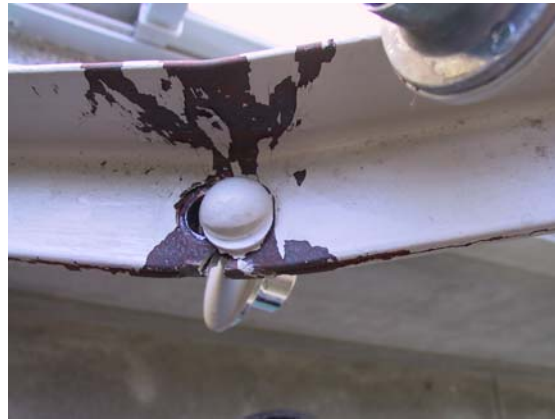
2つの部材（山形鋼等）をつづり合わせたブレース材では、座屈による曲げ変形が集中する箇所につづり合わせの断面欠損部がある場合に、当該部分で亀裂が発生していたものがあつた。引張ブレースとして設計し、座屈を許容するのであれば、つづり合わせの位置についても注意すべきである。

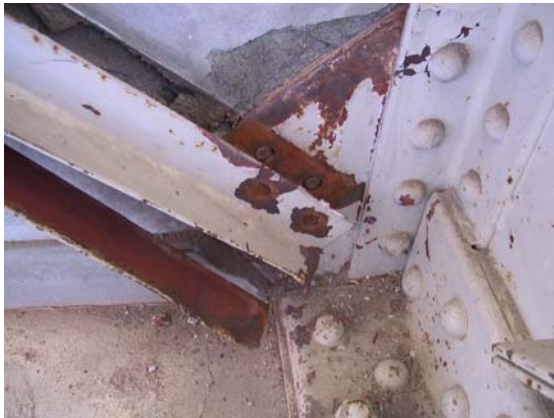
写真 10. 3. 24 ブレース材端部ボルト破断 写真 10. 3. 25 間柱脚部ボルト破断、ずれの跡
(22) (24)

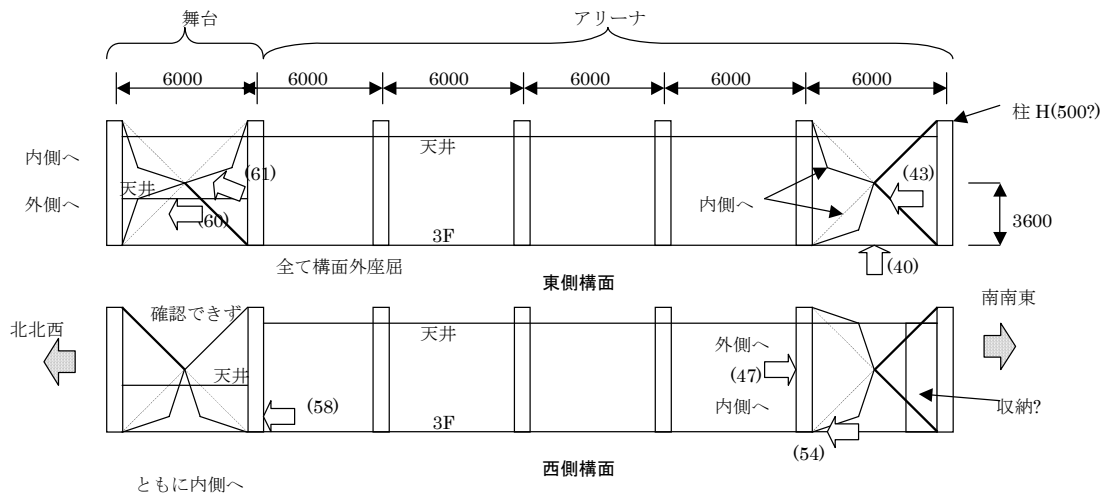
図 10.3.2 センターF 桁行方向ブレース材の被害状況

ブレース材 2C-180x75x 7x10.5、X 型、4 箇所全て座屈 (破断なし)。

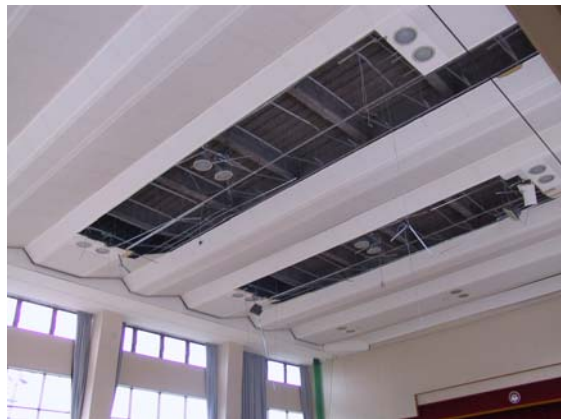
天井 3 割程度落下。せっこうボード 9mm 厚+ロックウール。せっこうボードとロックウールはステーブル留め。吊りボルト多数あり、600～800mm ピッチ。スピーカー 2 個落下、400x400 程度の大きさ、重量 1 個当たり 10kgf 程度。シングル野縁間隔 300mm 弱。せっこうボード 910x1600。せっこうボードは野縁にビス留め。ビスピッチ 300mm 以下。

写真 10.3.27 天井

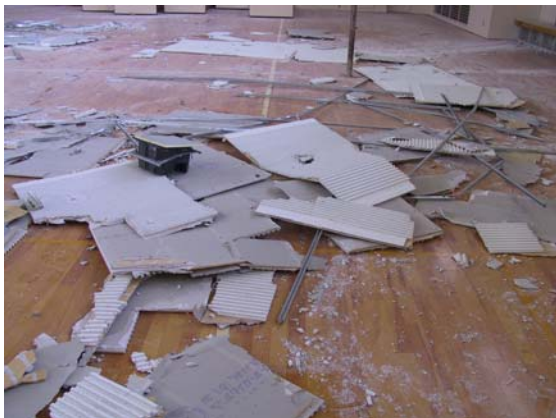
写真 10.3.28 落下した天井とスピーカー

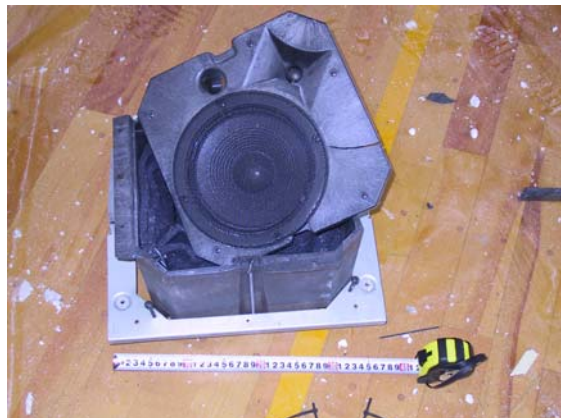
写真 10.3.29 落下したスピーカー

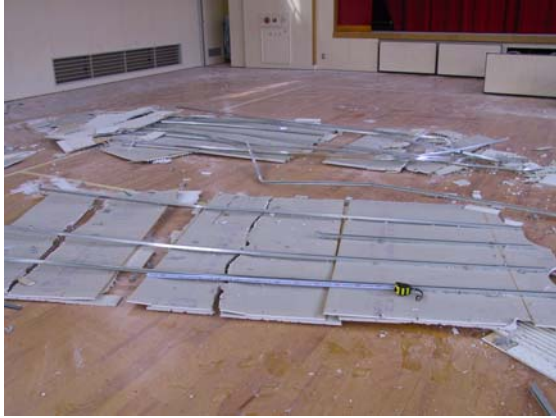
写真 10. 3. 30 落下した天井

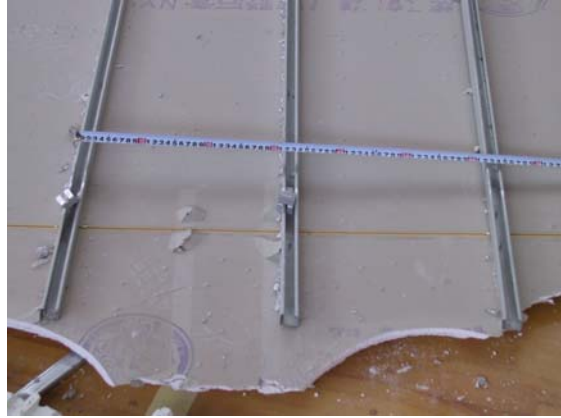
写真 10. 3. 31 落下した天井

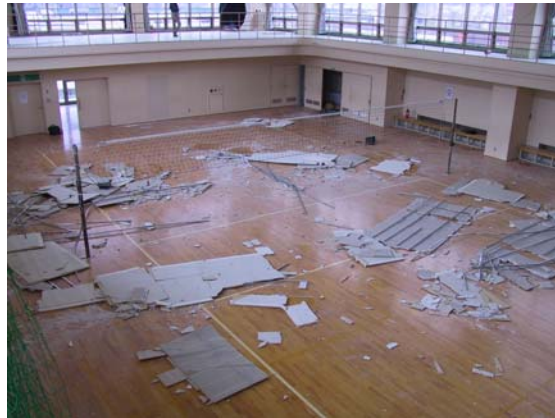
写真 10. 3. 32 落下した天井

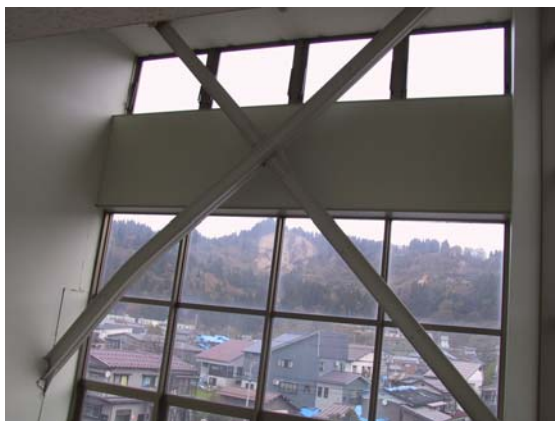
写真 10. 3. 33

ブレース材の座屈(40)

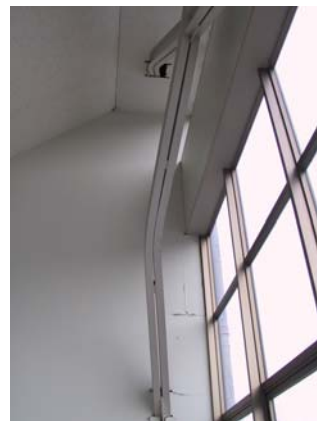
写真 10.3.34

ブレース材の座屈(43)

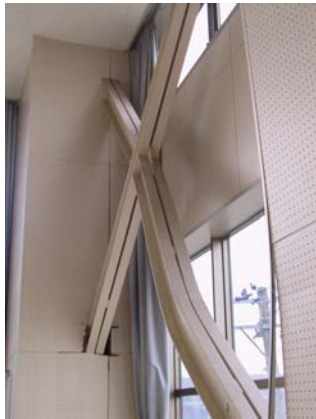
写真 10.3.35 ブレース材の座屈(47)

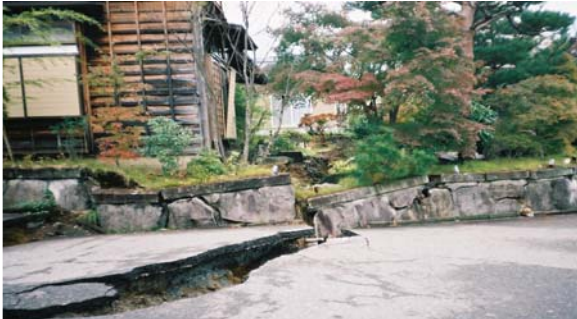
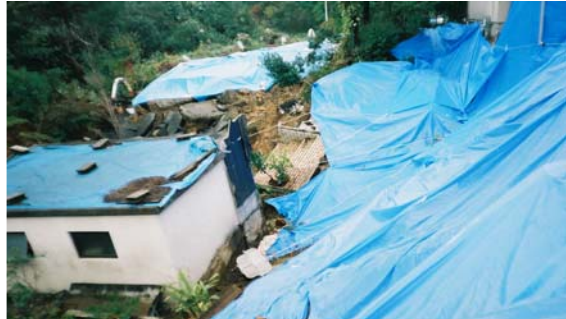
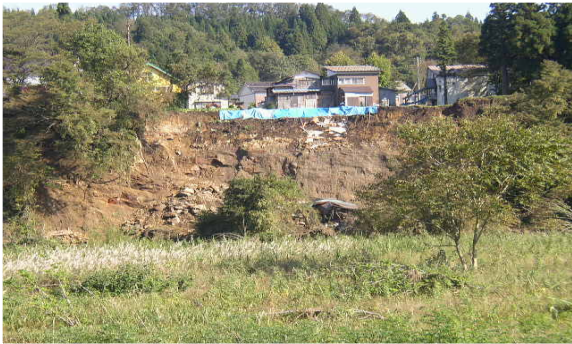
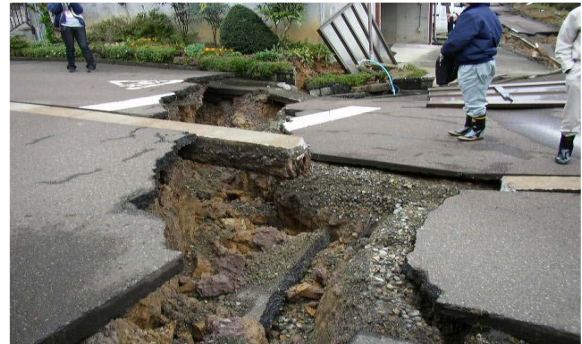
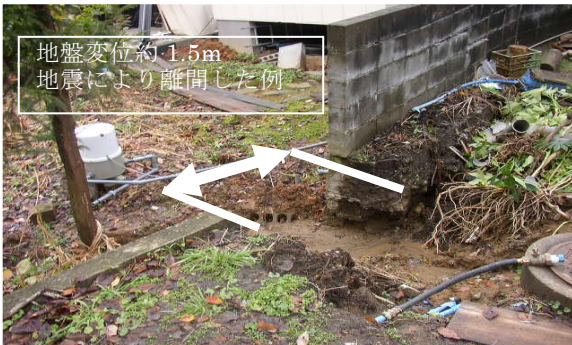
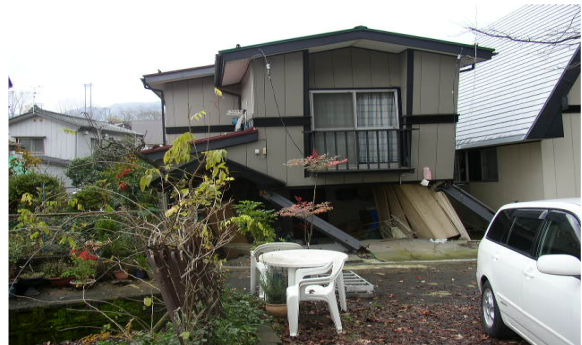
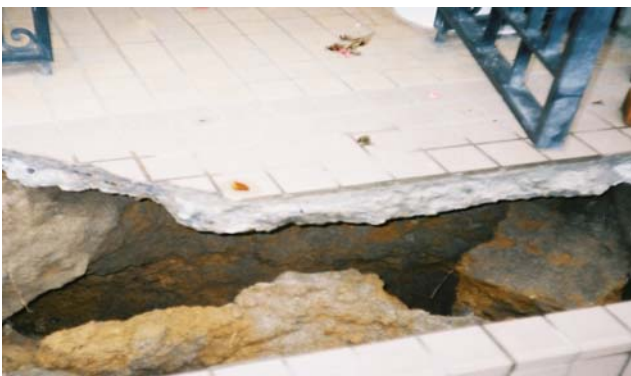
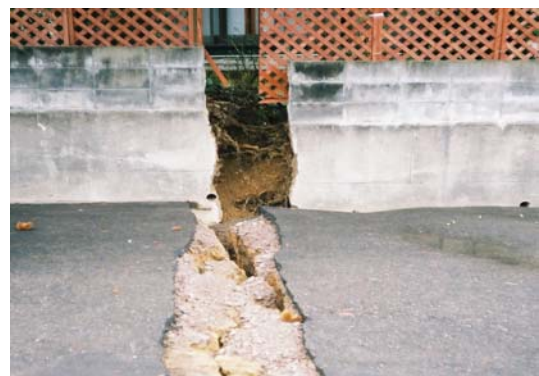
新潟県中越地震では、斜面地における地すべりや崖くずれが多発し、宅地及び宅地上の住宅に被害が生じている。斜面崩壊に伴う地割れが宅地内や住宅にまで到達して住宅が引き裂かれたケースや建物直下の地盤が崩れかけているケースなども少なくない（写真10.3.37）。被害の原因としては、過大な地震動、土壌雨量の影響なども考えられる。

写真 10.3.37 宅地地盤の被害（地すべり、崖くずれ、地割れなどによる被害）
上3段目は、緩斜面での地盤変動によって幅約1.5m程度の横ずれと約1m程度の地盤の沈みこみが生じ、上部構造が崩壊した例

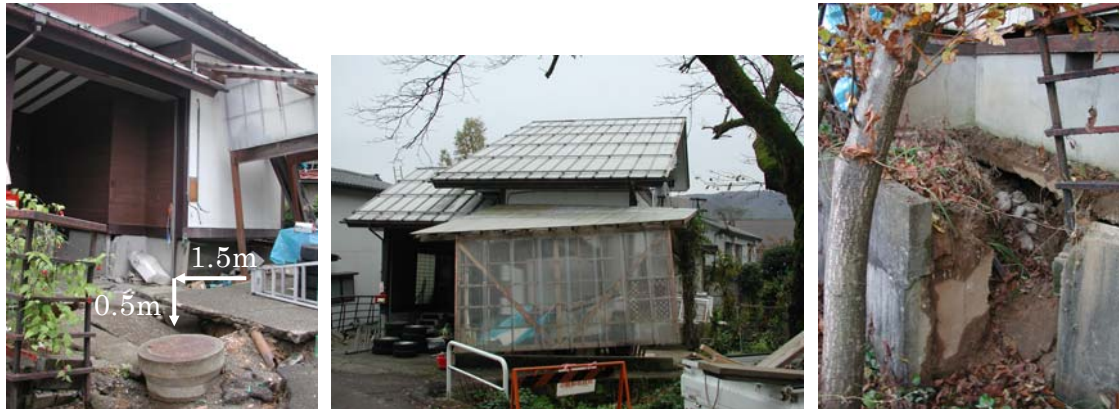
写真 10.3.38 は、斜面上部の住宅の被害状況であるが、水平方向に約 1.5m、鉛直方向に約 0.5m の地盤変位が生じて住宅が落ち込み、斜面下方側の裏庭のコンクリート擁壁が 50cm 以上大きく裂かれて、土砂が下方に押し出されていた。

写真 10.3.38 斜面上部の住宅 (A 邸) の被害状況

左：住宅周辺の地盤変位、中：住宅の被害状況、右：斜面下方側にある裏庭の擁壁の破壊

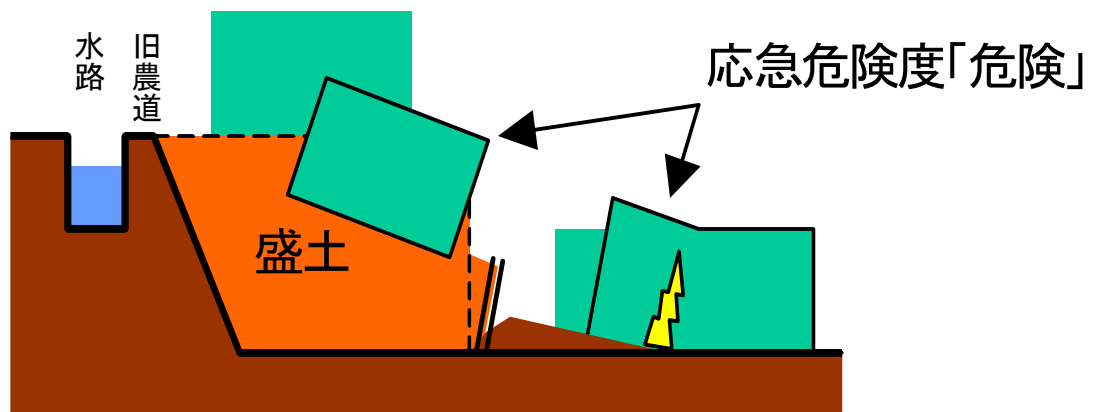
図 10.3.3 斜面被害の概要

図 10.3.3、写真 10.3.39 は、斜面下方の住宅等の被害状況であるが、地すべり等とともに下方の住宅が押し上げられ、布基礎(無筋もしくは鉄筋量の少ない有筋)が 50cm 以上大きくゆがみ、数カ所で圧壊していた。

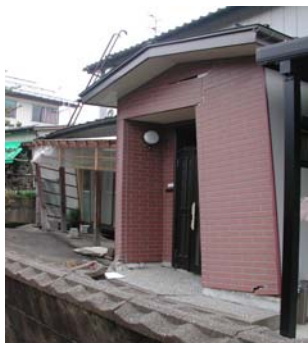
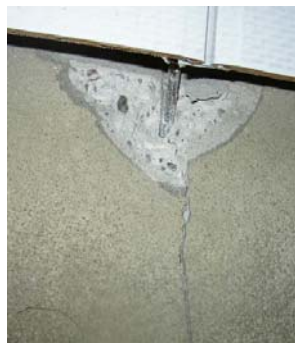
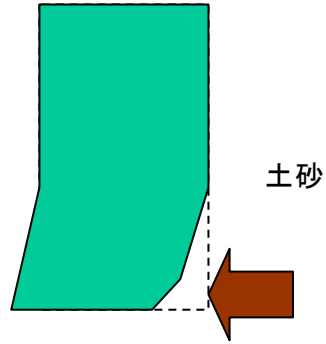
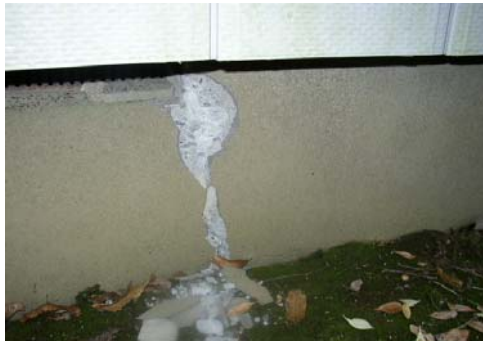
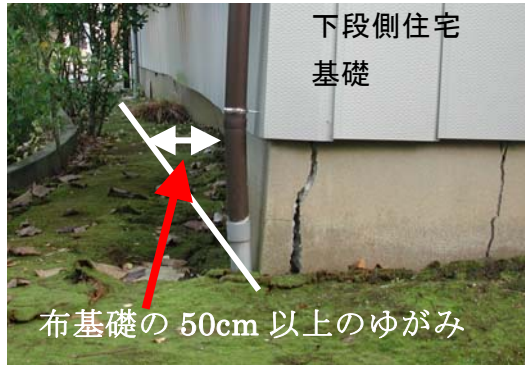
写真 10.3.39 斜面下部の住宅（B邸）の被害状況

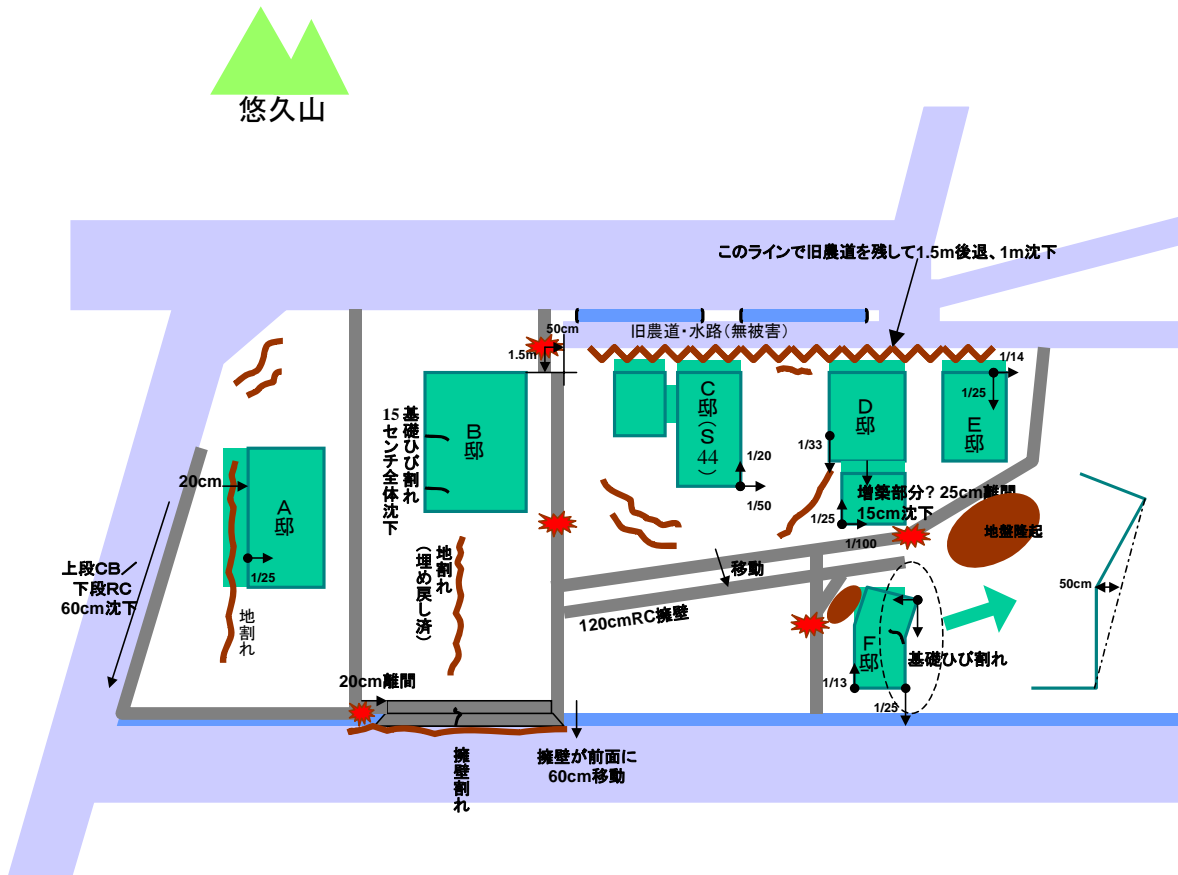
図 10.3.4 悠久町の地盤被害の概要

長岡市悠久町は、悠久山（丘陵）を中心に広がる住宅地である。ここでは比較的規模の大きい盛土部分の地すべりに起因する被害が生じていた。斜面の頂部には古くからの農道及び水路が存在していたがこれらに移動その他の変状は見られず、被害の原因としては盛土部分の安定性にあると考えられる。現在も残っている水路を中心に基礎の立上り部分のひび割れ・破壊や上部構造のずれ、傾斜等の被害が多く認められた。

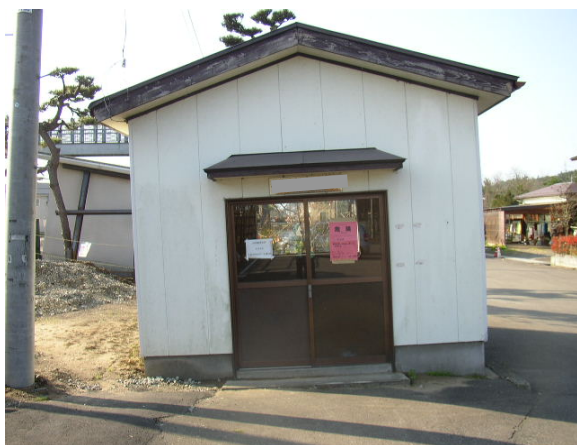
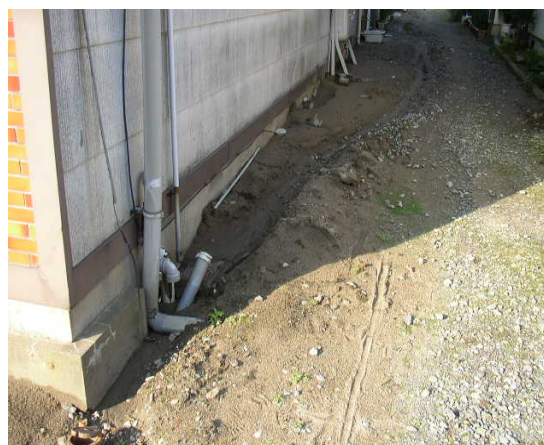
今回の地震では、沿岸部の柏崎市や刈羽村のほか、内陸の低地や丘陵地（長岡市など）でも液状化による被害が発生していた（写真 10. 3. 40、写真 10. 3. 41）。液状化に伴って地盤が局部的に隆起し、土間コンクリートなどが破壊して大きく傾斜した住宅のほか、30cm 程度の不同沈下が生じた建物（鉄骨造 3 階建て）も認められた。

写真 10. 3. 40 液状化による被害（刈羽村）

（右：1/20 以上傾斜した建物、左：最大 30cm の不同沈下が生じた建物周辺の噴砂）

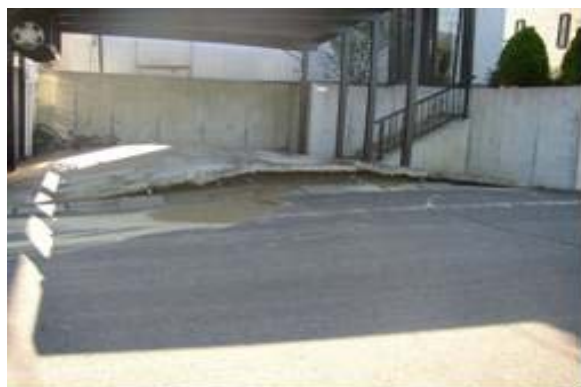
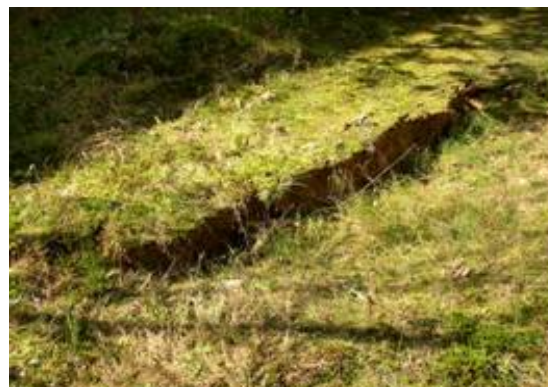
写真 10. 3. 41 液状化による地盤の隆起と宅地内の地割れ（長岡市）
