### 10.3.5 免震建築物の被害状況

#### 10.3.5.1 調査目的等

### 10.3.6 建築物の火災被害の状況

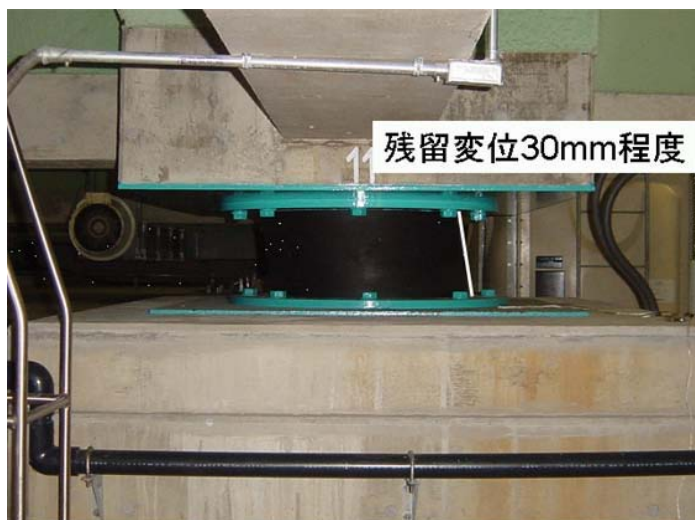
写真 10.3.42 積層ゴムの状況

免震層の残留変位の目視と残留変位の測定を行った。写真10.3.42に示すように、残留変位は長辺方向(南北方向に近い)に約30mm生じているが、短辺方向には残留変位がほとんどない状態であり、積層ゴムでほぼ同程度の値が生じている。

すべり支承のすべり軌跡や設備配管の設置台の軌跡が残されており、その軌跡から免震層が150mm以上変位した様子が確認でき、変形の大きい方向は建物の45度の向き(方位で東の方向)である。本震等による地震動で免震層が十分に變形し、免震効果が現れたことが推察される。

また残留変形の大きさは免震部材の特性と関係していると考えられるが、すべり支承を併用しているため、すべり支承の摩擦係数の大きさにより、この程度の残留変位が生じることも考えられる。

小千谷に建設された免震建築物において、免震部材に大きな移動が生じている軌跡が確認された。また地震動観測における加速度記録から、本建物は十分な免震効果を示したことが確認できた。積層ゴムには残留変形が生じているが、免震層が十分な変位が生じた証拠とも言える。残留変形の大きさは免震部材の特性と関係しているため、すべり支承の摩擦係数等免震部材の力学特性に基づいた検討が必要となる。

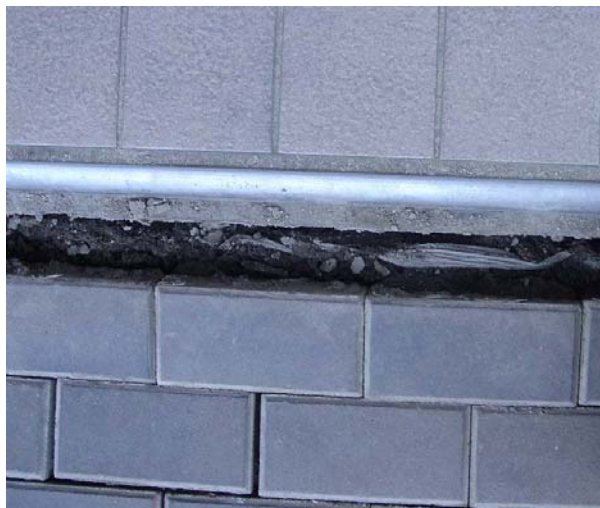
写真 10.3.43 正面入口付近の免震・非免震部分の様子

写真10.3.43に、正面入り口付近では免震層の移動により周辺の敷石が押された様子が観察された。免震と非免震との間の部材の設置状況を確認する必要がある。正面以外の部分においては特に問題が発生している箇所は見られなかった。

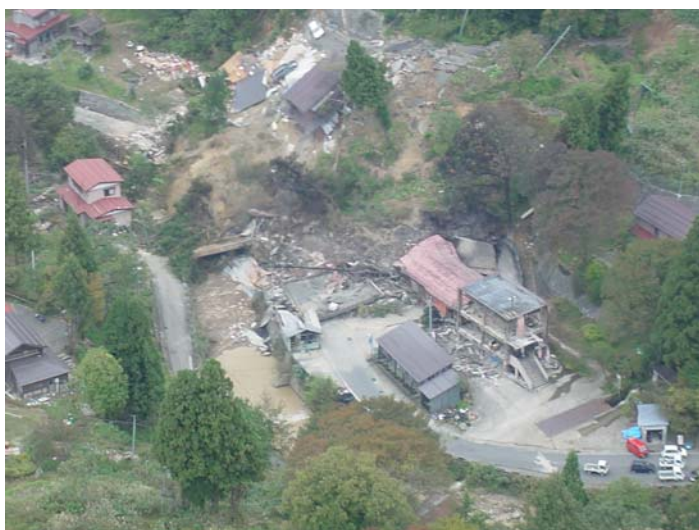
写真 10.3.44 長岡市濁沢町の火災及び土砂災害現場（6棟焼損）

ほとんどの火災は11月23日17時56分の本震又は本震に続いて短時間に起こった余震の直後に発生している。9件の内5件は、ぼや又は部分焼であり、住民などによる迅速な通報、初期消火により発見から比較的短時間で鎮火している。一方、周囲に延焼又は延焼の危険のあった火災は4件である。ガス爆発など火災の成長が早い場合と、土砂崩れや道路閉鎖などで放任火災となっている場合がある。特に、長岡市濁沢町で発生した火災は土砂災害と重なり、全部で6棟が焼損しており、今回の火災による被害としては最大である。また、山間部では建物を建てられる土地が制限されていることから道路に沿って建物が密集することもあり、隣接した建物へ延焼する火災が発生している。

| No. | 所在地 | 出火建物 | | 周囲の状況 | 焼損程度 | 延焼など | 火災の概要（推定を含む） | 発生時刻<br>(推定を含む) | 覚知時刻 | 鎮火時刻 |
|---|---|---|---|---|---|---|---|---|---|---|
| 4 | 長岡市濁沢町 | 住宅等 | 不明 | 山間部<br>都市計画区域外<br>指定なし | 6棟焼損 | 住宅、工場、集会施設に延焼 | 火災前後に土砂災害発生、詳細不明 | 余震後 | 18時31分 | 10/24<br>13時半頃 |

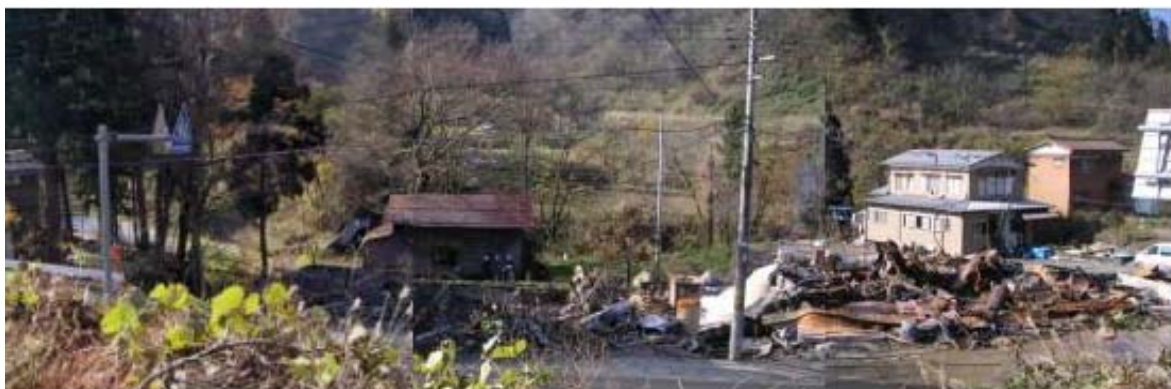
写真 10.3.45 小千谷市岩間木の住宅火災（2棟全焼）

| No. | 所在地 | 出火建物 | | 周囲の状況 | 焼損程度 | 延焼など | 火災の概要（推定を含む） | 発生時刻<br>(推定を含む) | 覚知時刻 | 鎮火時刻 |
|---|---|---|---|---|---|---|---|---|---|---|
| 8 | 小千谷市岩間木 | 住宅 | 木造3階建<br>(1階部分<br>ブロック造) | 山間部<br>都市計画区域外<br>指定なし | 2棟全焼、<br>1棟焼損 | 木造2階建住宅及び作業場が全焼<br>木造1棟の外壁等が一部焼損 | 洗濯物がまきストーブの上に落ちて着火。短時間に隣棟へ延焼。 | 本震直後 | 10/28<br>15時頃<br>(通行不能のため<br>事後周知) | 不明 |
