## 2. 調査

### 2.1 調査概要

市房ダムの洪水吐堤体導流壁に剥離が生じていることが、平成 12 年夏に確認された。このため、平成 13 年度に足場を設置して現地調査が実施された。剥離状況を写真 2.1～3 に示す。

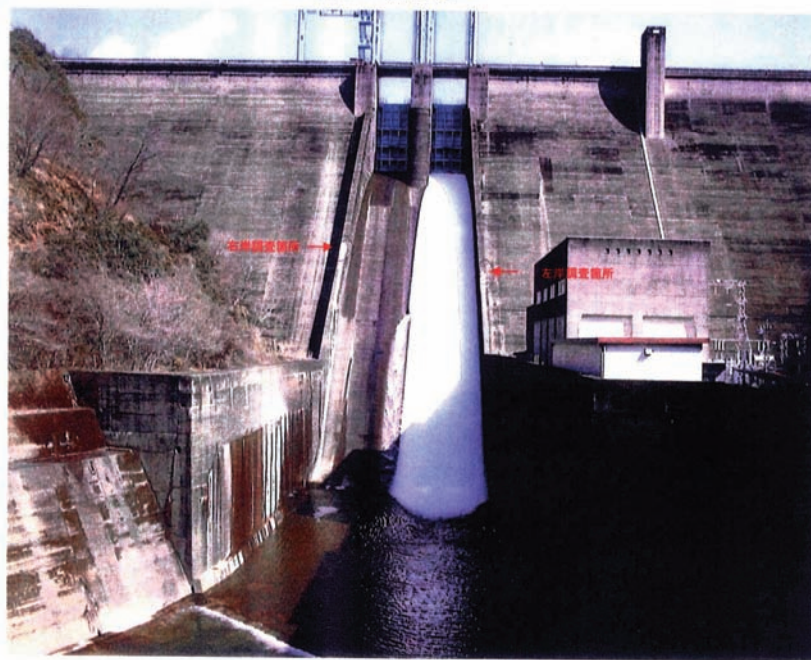
写真 2.1 剥離箇所

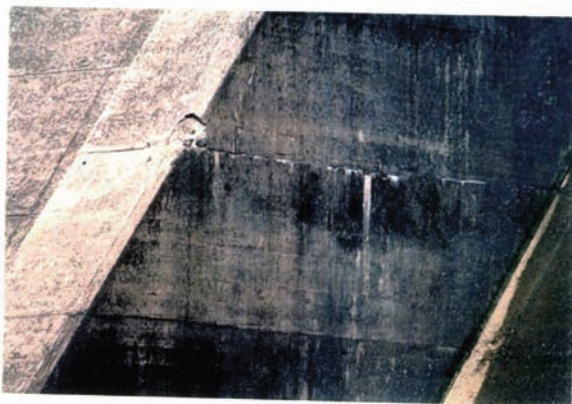
写真 2.2 右岸側導流壁剥離状況

剥離部の寸法は概ね、高さ 30×幅 50×深さ 10cm である。剥離の底辺を形成する水平打継目は、約 2mm 程度の開きを生じている。剥離箇所より奥側に垂直方向の古いクラックが認められる。

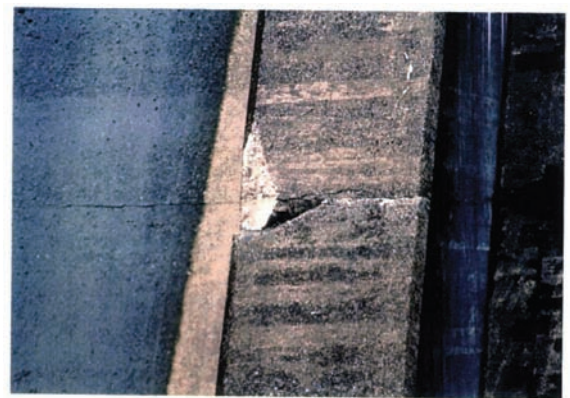
写真 2.3 左岸側導流壁剥離状況

剥離部の寸法は概ね、高さ 100×幅 20×深さ 10cm である。縦継目が剥離部の下流側の面を形成している。この縦継ぎ目より下流側の小さな剥離はより古い時のものである。
