## 2.2 調査内容

## 2.3 調査結果

### 2.3.1 クラック調査

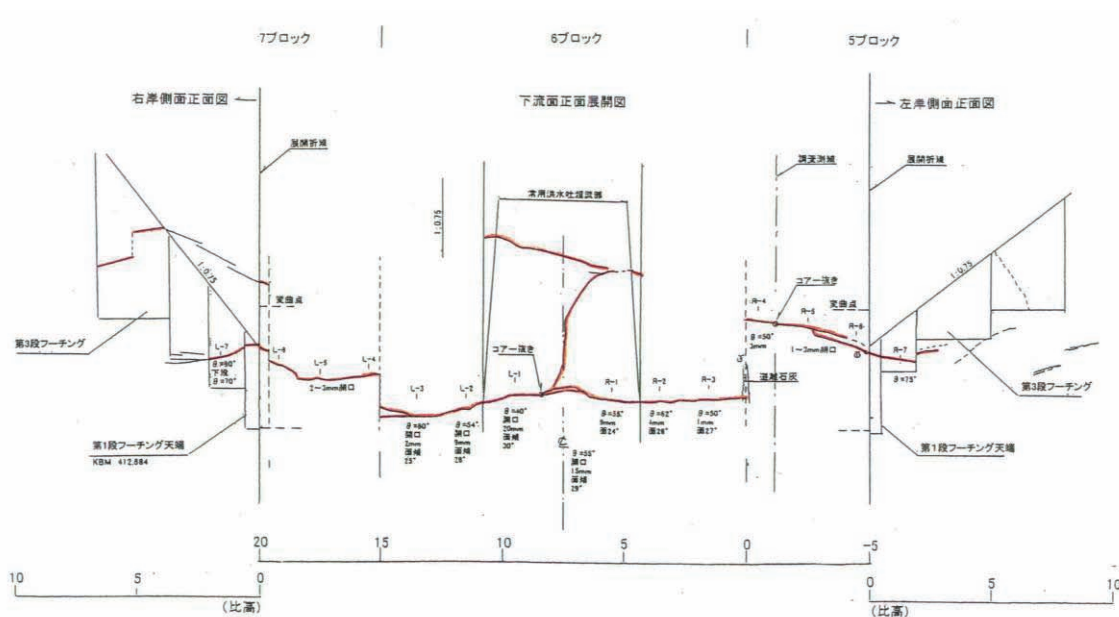
図 2.2 クラックスケッチ図

クラックスケッチ図を図 2.2 に、クラックの写真を写真 2.1～2 に示す。クラックは 5BL、6BL、7BL にあり、標高は違うがほぼ水平方向に分布している。クラックからの漏水が見られる。

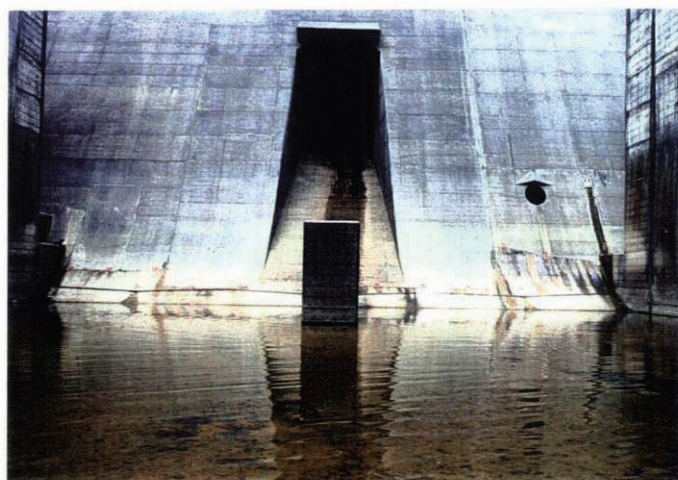
参考写真  
クラック全景

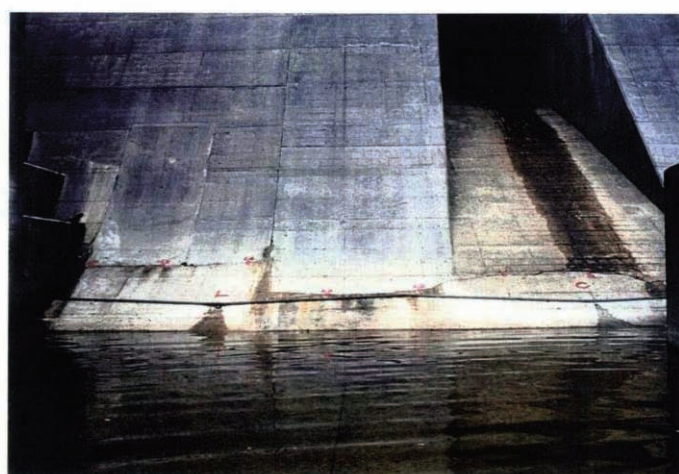
参考写真  
右岸クラック

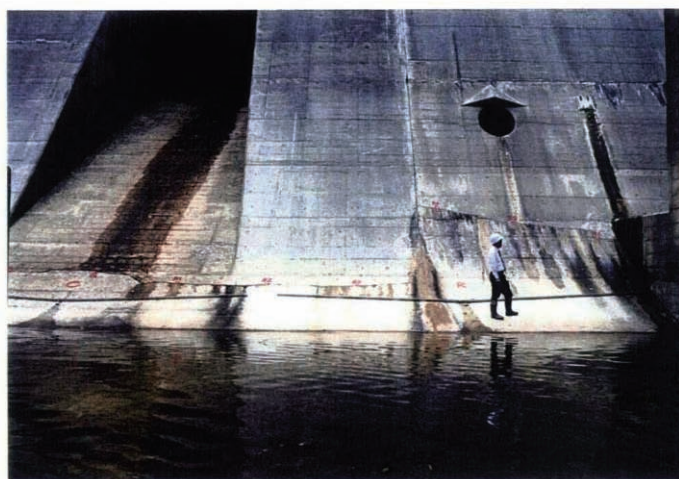
参考写真  
左岸クラック

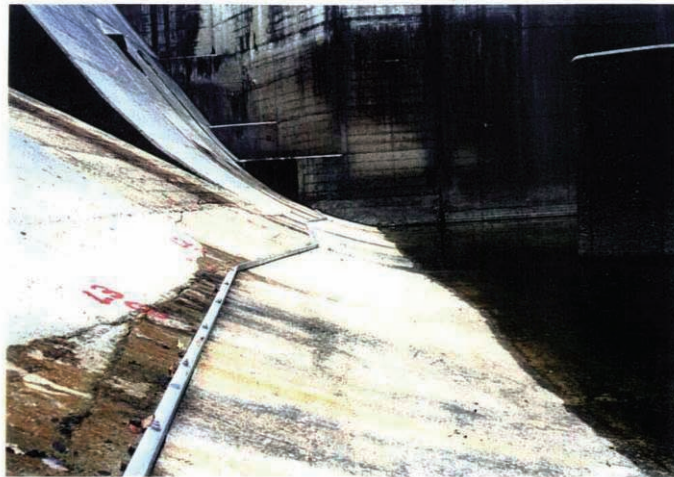
参考写真  
クラック横景

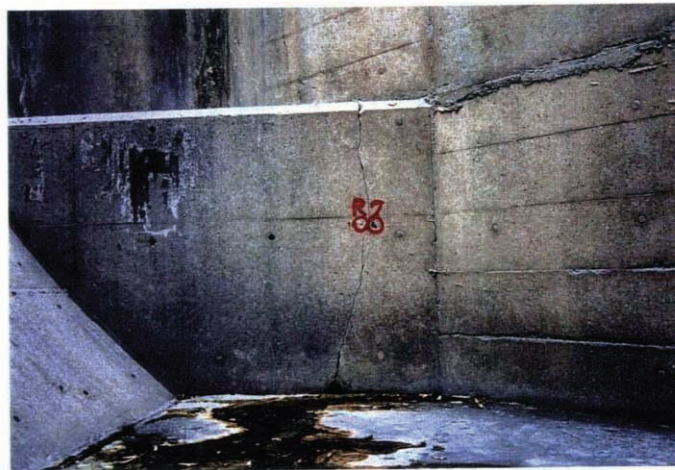
参考写真  
左岸第2段  
フーチング

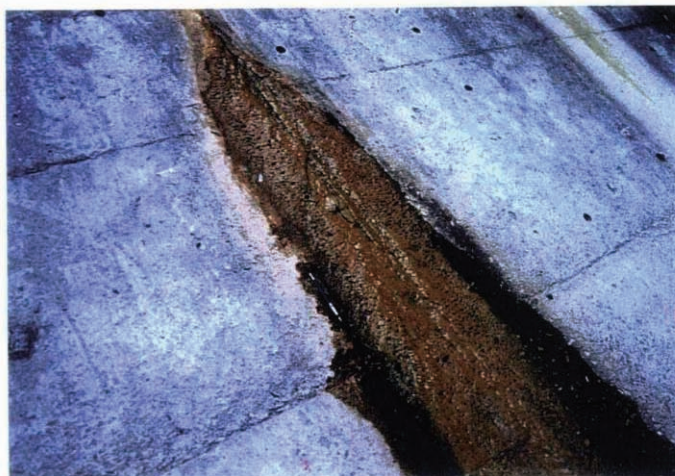
参考写真  
左岸漏水  
5.6BL境界
