(2)ボーリング調査

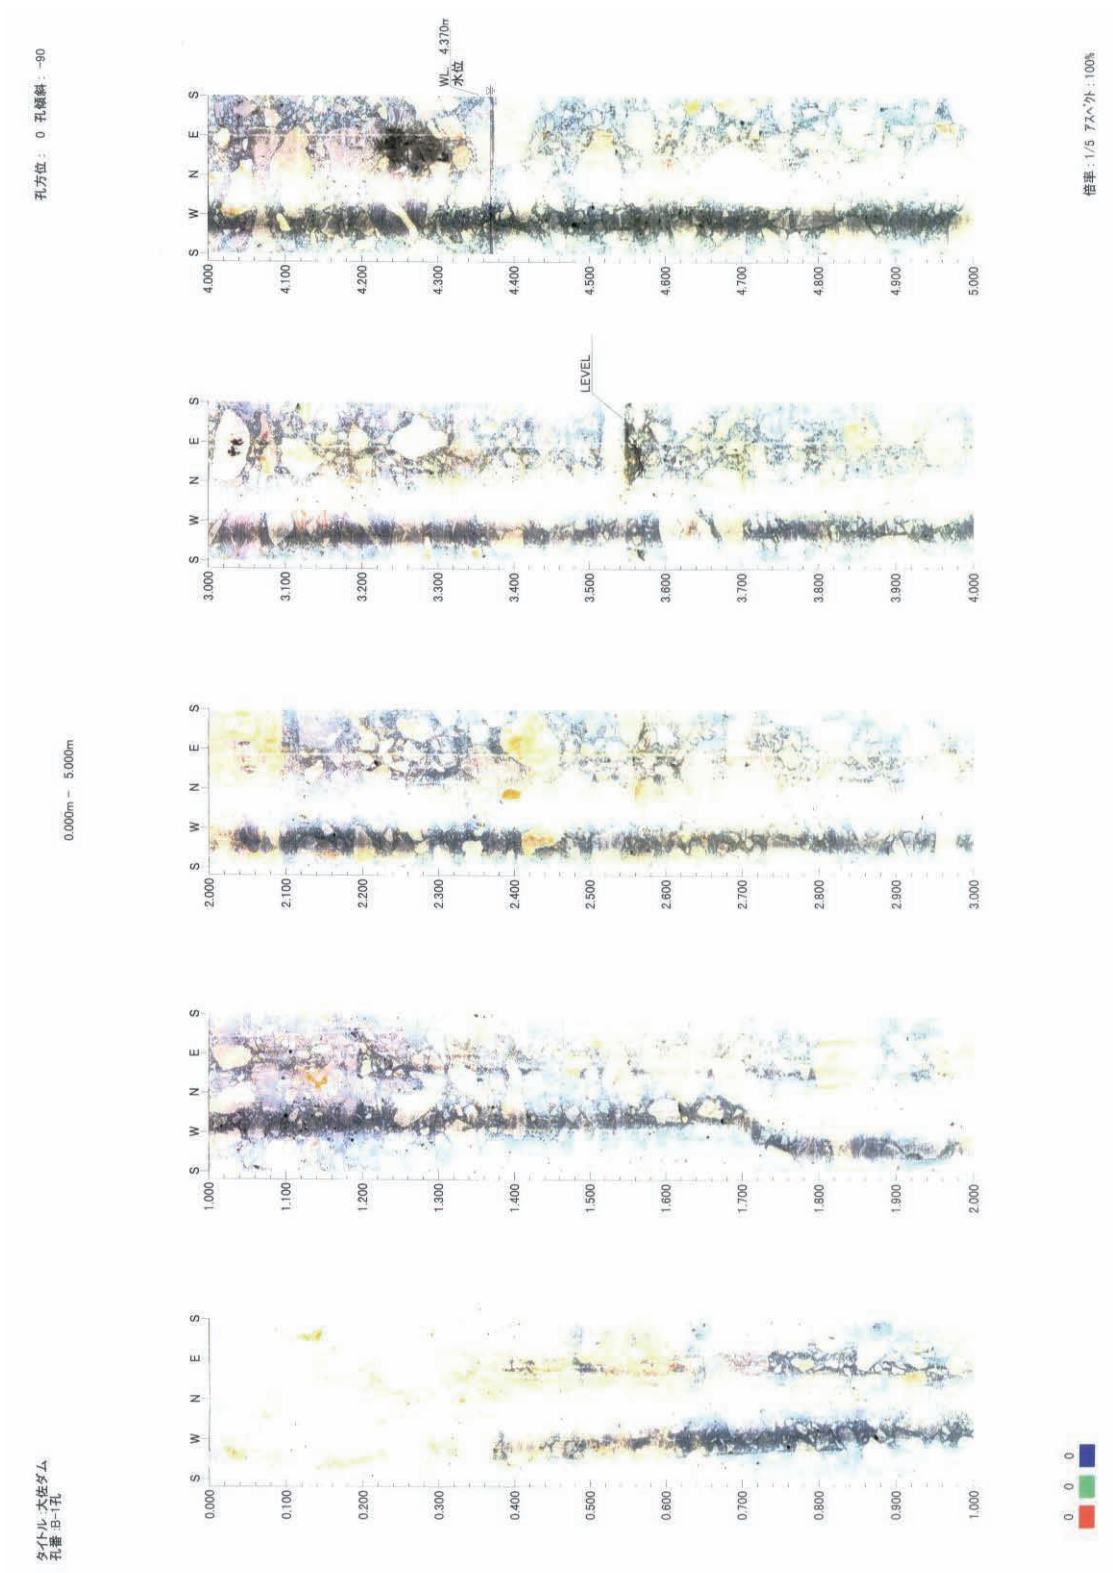
写真 2.3 B-1 孔ボアホール TV 写真(1)

B-1 孔では、2.1m、3.6m、5.3m の 3 箇所水平打継目を確認したが密着している。着岩面も密着している。ルジオン値は 0.5~3.9Lu であった。
