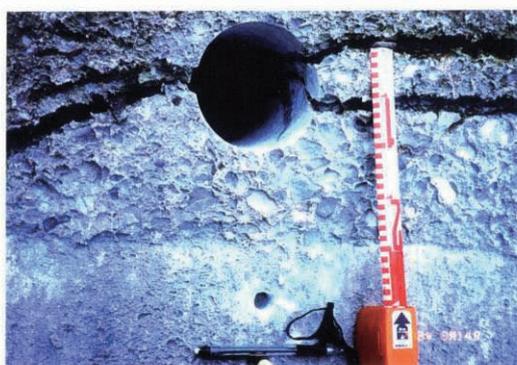
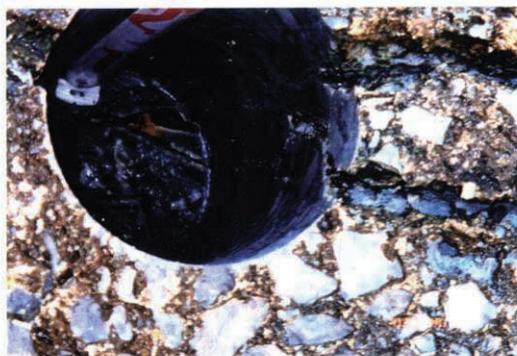
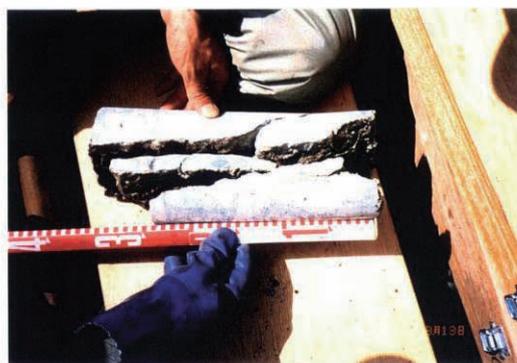
写真 2.7 コアドリル No. 1

コアドリル調査は B-2 孔直下の No.1 と常用洪水吐下流の No.2 の 2 箇所(図 2.1 参照)で、クラックを抜き取るように実施した。コア写真等を以下に示す。

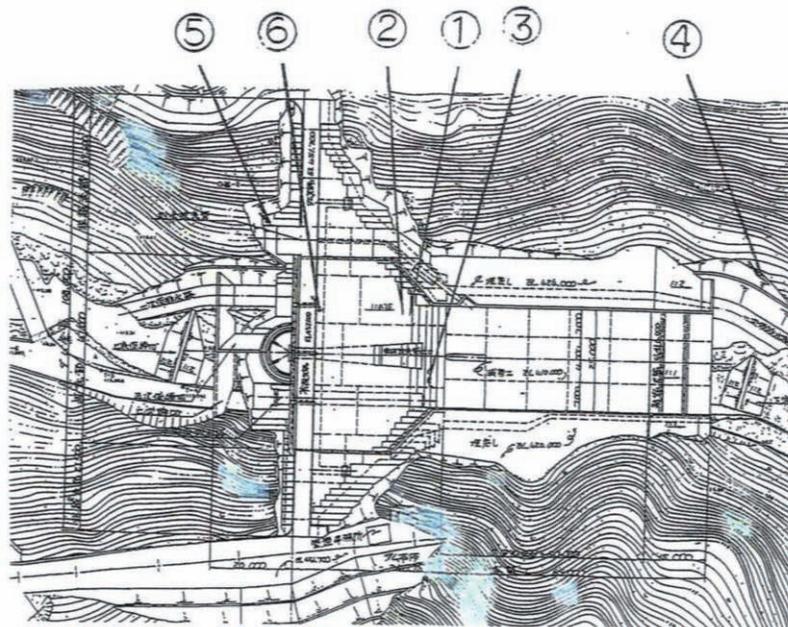
図 2.4 採水箇所位置図

採水位置を図 2.4 に、トリリニアダイアグラムを図 2.5 に、ヘキサダイアグラムを図 2.6 にそれぞれ示す。クラックからの漏水は、監査廊排水孔の水質と類似している。
