(6)クラック漏水量調査

2.3.2 アバタ状劣化部調査

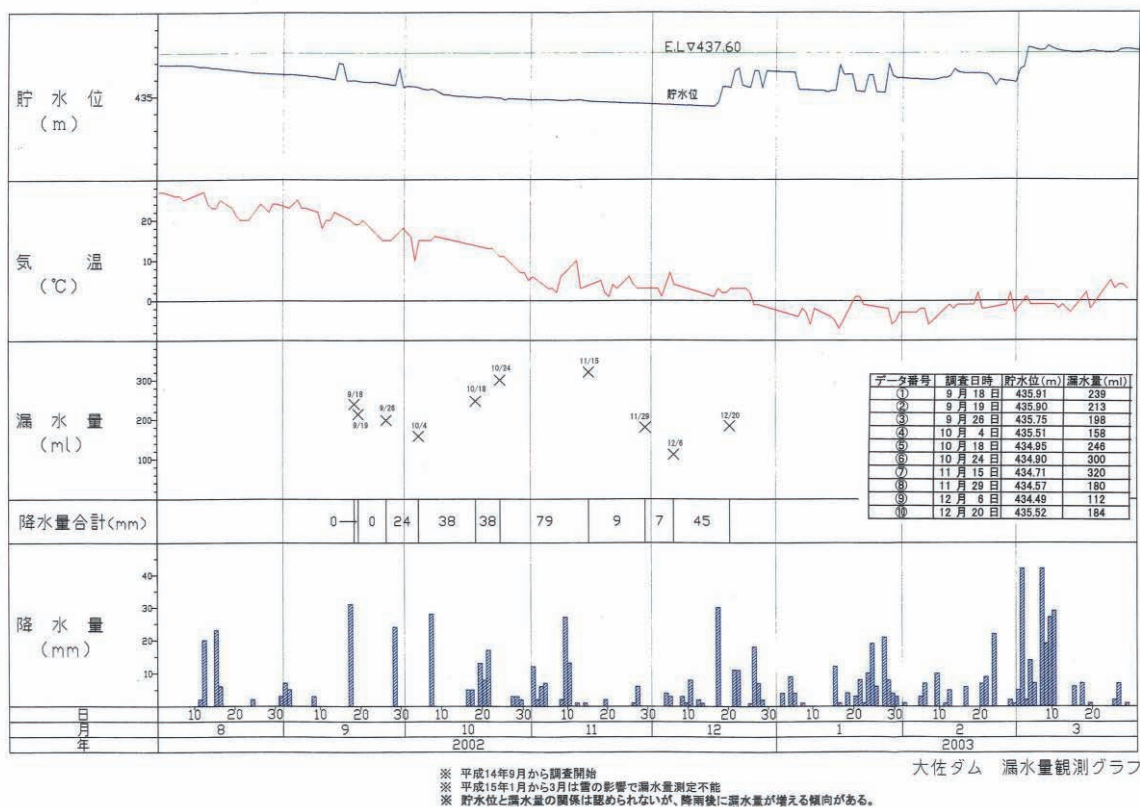
図 2.7 クラック漏水量観測結果

平成 14 年 9 月～12 月までクラック漏水量を調査し、その間の貯水位と降雨量と共に図 2.7 に示す。貯水位と漏水量との間に相関性は認められない。降雨後に漏水量が若干増加する傾向が伺える。

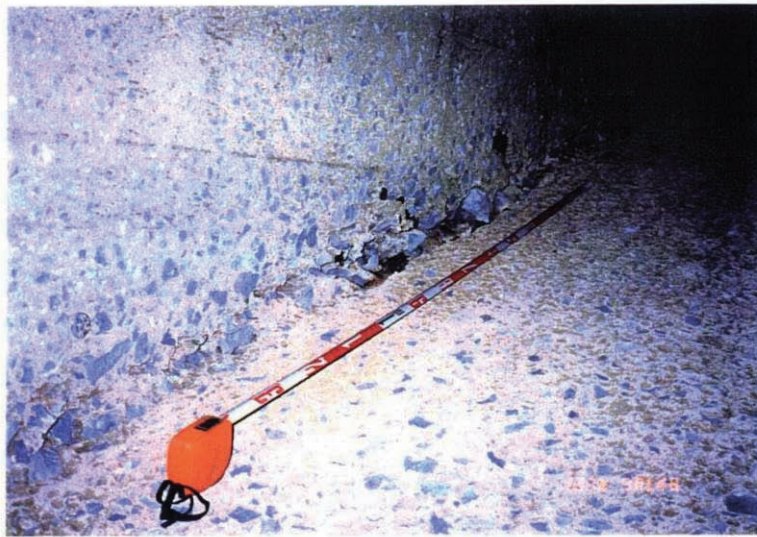
アバタ状劣化部の状況の写真を写真 2.9～11 に、スケッチ図を図 2.8 に示す。アバタ状劣化は、常用洪水吐下流開水路底面、側面下部、減勢工の側壁、副ダム排水穴内部等水際部分に発生している。

常用洪水吐  
掃流側部  
隅角部洗堀

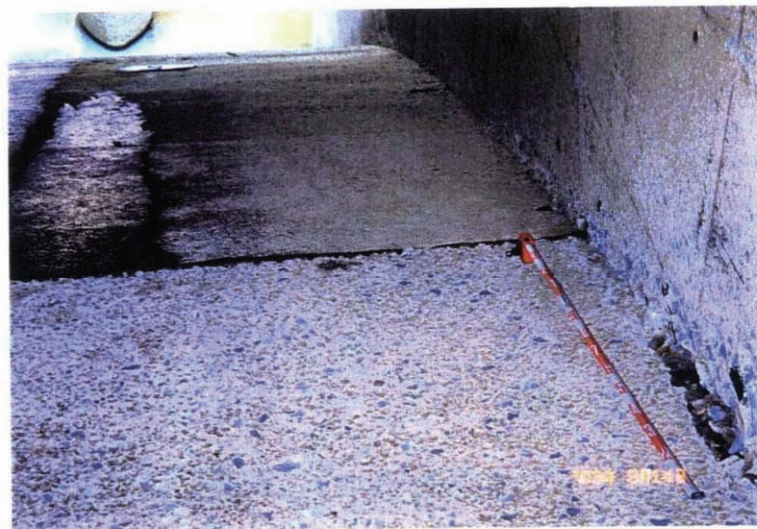
同上  
上から外を望む

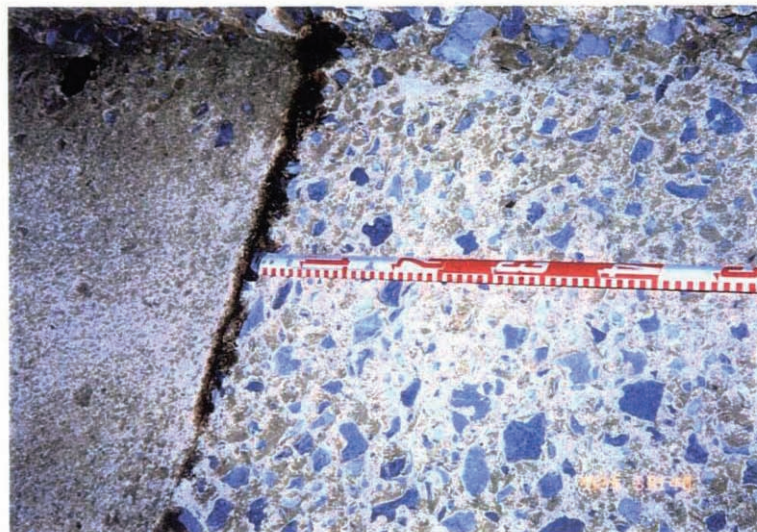
写真 2.9 アバタ状劣化状況(1)

同上  
打設境界部  
右が上位
