(3)中性化試験

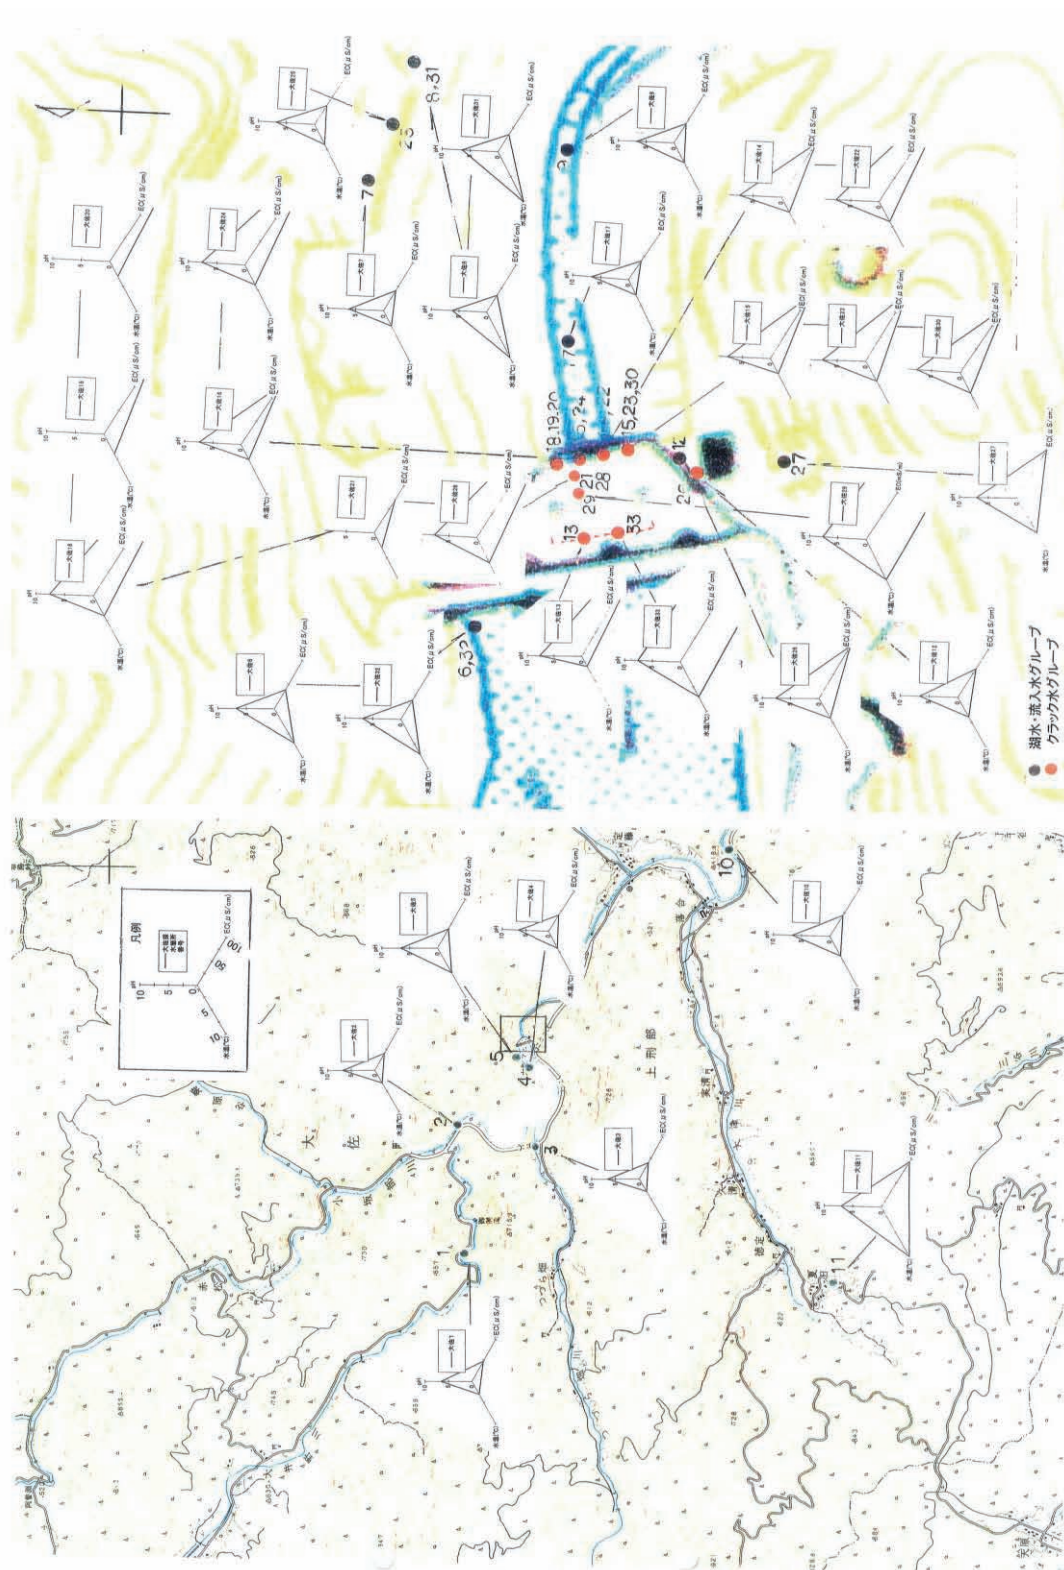
図 2.9 簡易水質調査採水箇所と結果

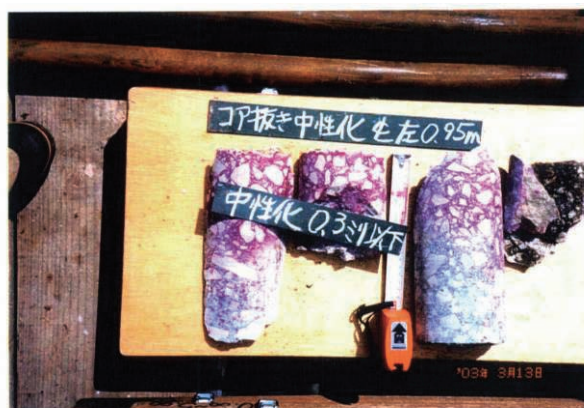
写真 2.12 No.2 コア中性化試験

クラック調査のコアドリル試料やボーリング試料について、フェノールフタレインによる発色試験を行った。中性化は表面付近に留まっている。

センター左
コア抜き後
0.3cmの
間違いである。
