表 2.3 クラック調査カルテ(クラック J7-5 その1)

表 2.4 クラック調査カルテ(クラック J7-5 その2)

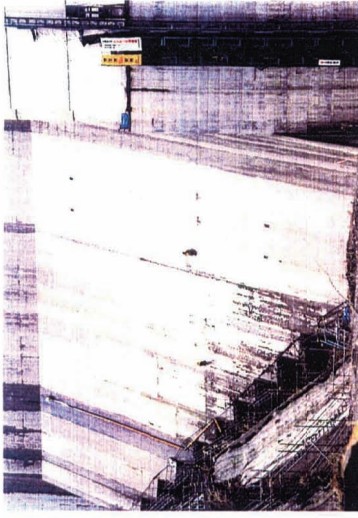
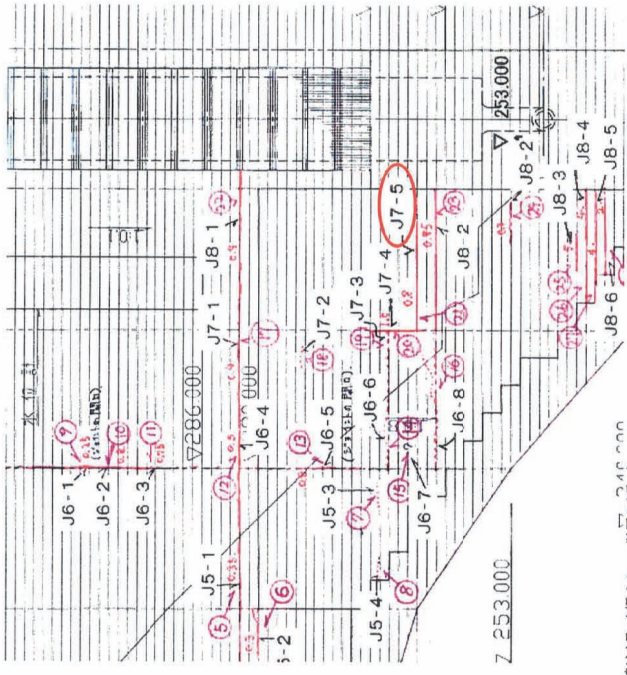
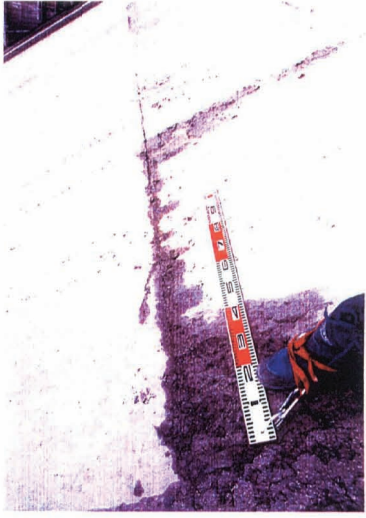
クラック 概要と 調査位 置	調査位置			上流面クラック調査結果		毎日充水試験結果		打継間隔		調査累積数量		ボーリング調査結果			水押試験結果			
	No.	BL No.	標高 ジョイントから 距離	クラック幅 mm(平均)	クラック長 m	試験実施 有無	漏水 有無	充水標高 ELm	日数	本数	ボーリング 延長m	クラック範囲 m	評価区分		縦目排水孔への漏水量(L/min)			
													A	B	C	止水板奥 ハタン4.7 0.2,5.8	止水板中央 ハタン1.3,6 0.2,0.20	止水板手前 ハタン 0.2,5.8
J7-5	①	8	263.00	0.40	12.00	—	—	—	95	3	1.09	0.92	0.92~1.09	0.31~0.92	0~0.31	—	0.00	
	②										2.93	2.63	2.63~2.93	0.25~2.63	0~0.25	J-8 0.20	0.00	
	③										1.07	0.99	0.99~1.07	0.32~0.99	0~0.32	—	0.00	
クラック状況写真 スケッチ

<p>※ 1:波線はクラック幅 0.1mm 以下のクラック                  ※ 2:○番号は、巻末資料に示す調査写真番号を示す。</p>
