表 2.5 クラック調査カルテ(クラック J11-5 その1)

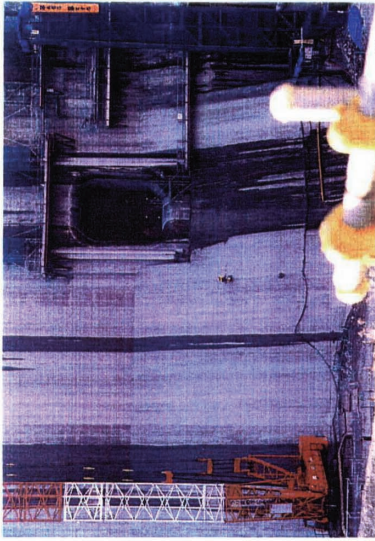
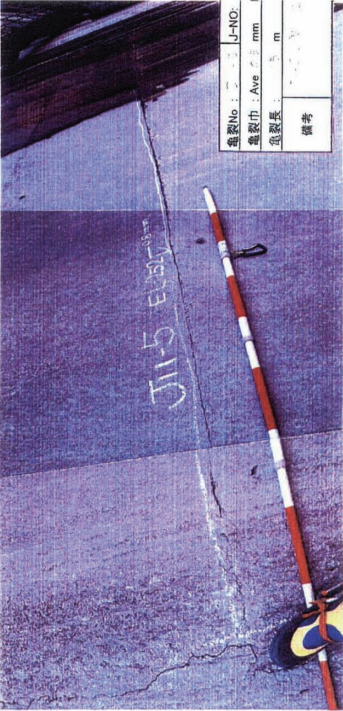
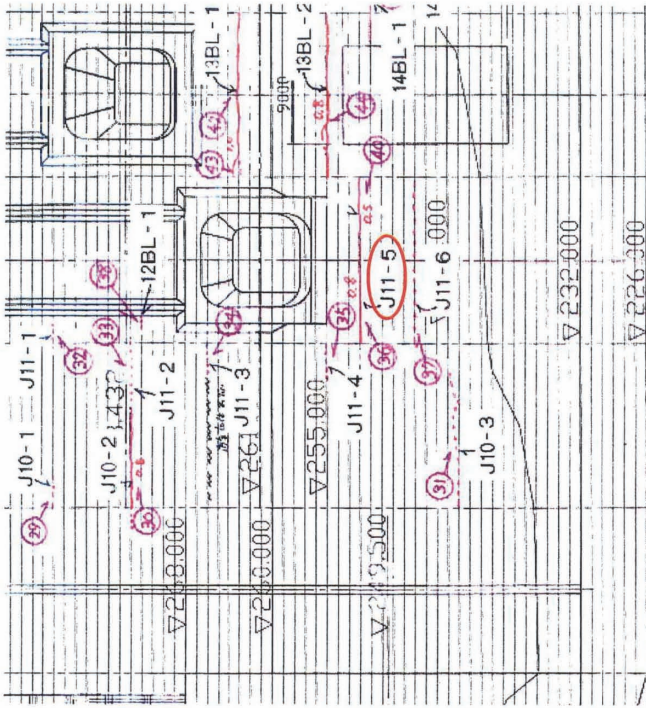
クラック概要と調査位置	調査位置		上流面クラック調査結果		縦目充水試験結果		打継間隔		調査実績数量			ボーリング調査結果		水押試験結果	
	No.	BL No.	標高	ジョイントから距離	クラック幅 mm(平均)	クラック長 m	試験実施	漏水	充水標高 EL.m	日数	ボーリング 本数	削孔 延長m	クラック範囲 m	評価区分	縦目排水孔への湧水量(L/min)
①	J11-5	12	252.00	J11+1.0m	0.50	15.00	有	有	265	36	4	0.50以上	-	-	-
				J11+4.25m											
				J11+7.5m											
				J11+0.7m											
クラック状況写真 スケッチ
