表 2.13 クラック調査カルテ(クラック J11-6 その1)

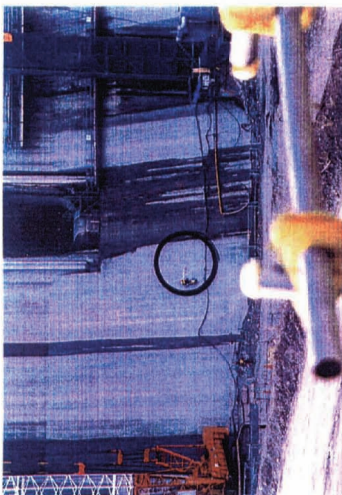
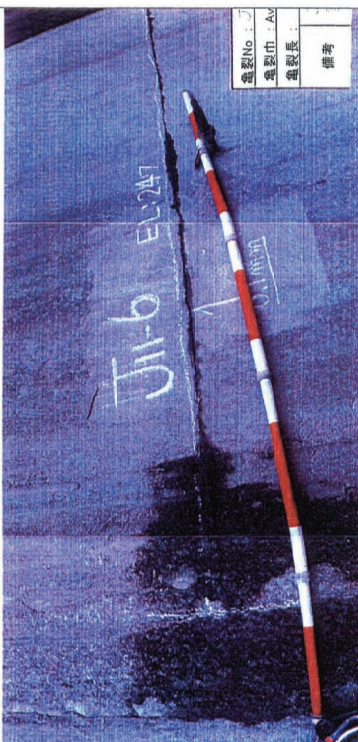
クラック状況写真

クラック 概要と 調査位 置	調査位置			上流面クラック調査結果		縦目充水試験結果		打継間隔		調査実績数量		ポーリング調査結果			水押試験結果				
	No.	BL No.	標高 ジョイントから 距離	クラック幅 mm(平均)	クラック長 m	試験実施 有無	漏水 有無	充水標高 EL.m	日数	本数	延長m	クラック範囲 m	評価区分			縦目排水孔への漏水量(L/mm)			
													A	B	C	止水板奥 ハタシ-13.6	止水板中央 ハタシ-4.7	止水板手前 ハタシ-0.2,5.8	
J11-6	①	12	247.00	0.10	15.00	有	有	265	78	3	3.07	3.07以上	-	0~3.07	-	0.00	0.00	0.00	
	②		J11+0.8m J11+4.25m								2.13	1.22	1.22~2.13	0~1.22	-	-	-	-	0.00
	③		J11+7.5m								1.97	1.45	1.45~1.97	0~1.45	-	-	-	-	0.00

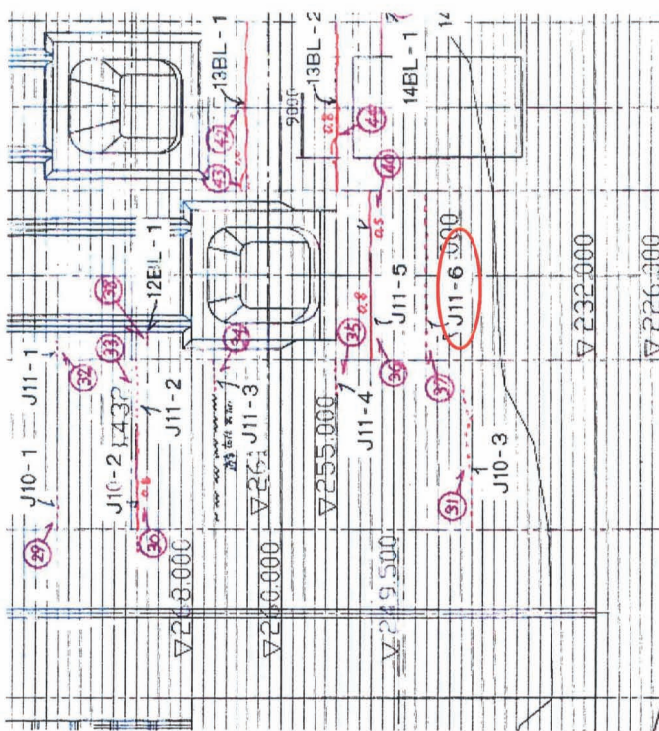
スケッチ

※ 1: 矢線はクラック幅 0.1mm 以下のクラック
※ 2: ○番号は、巻末資料に示す調査写真番号を示す。
