### 3. 補修工事

#### 3.1 工事概要

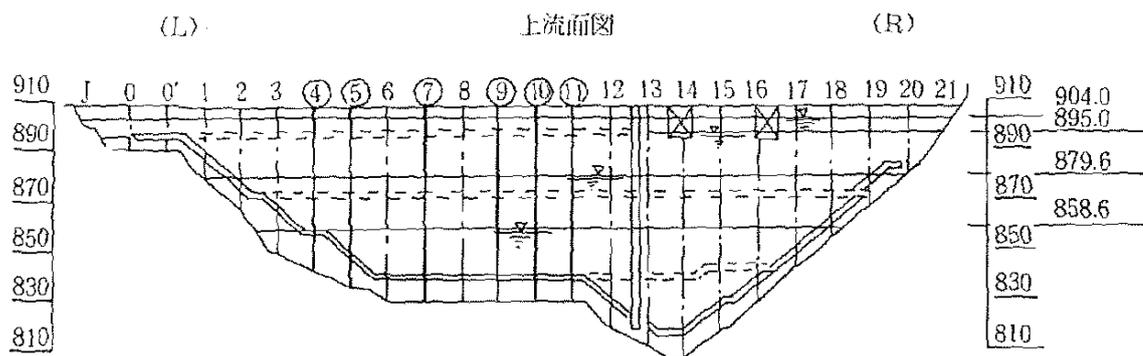
図 3.1 ジョイント処理箇所

補修工事は、図 3.1 に示すジョイント J4、J5、J7、J9、J10、J11 を対象に、V カット、シーリング材の充填のあと、シーリング材と止水板の間にセメントミルクを注入するものである。ジョイント付近の水平クラック、ジャンカも同時に補修した。

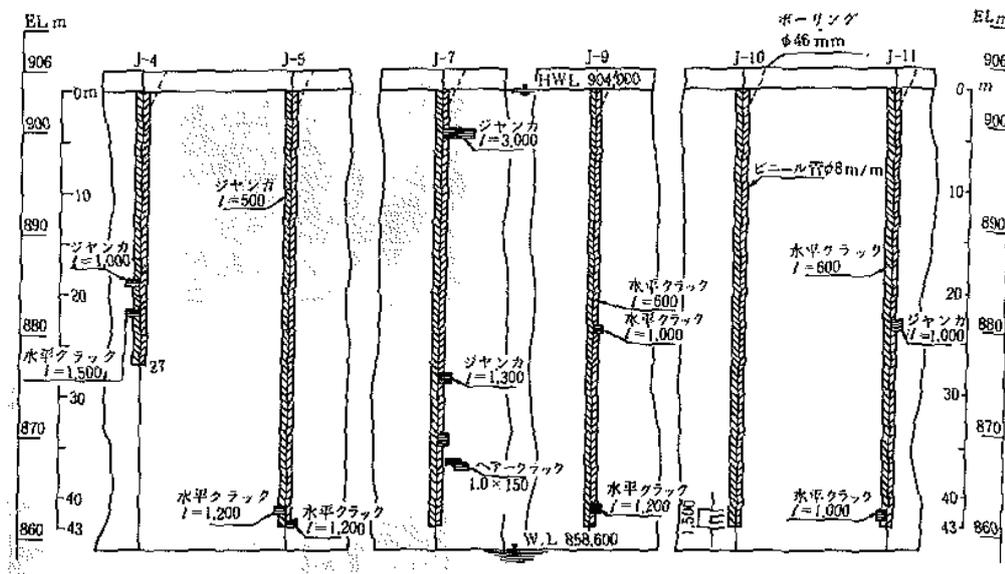
図 3.3 ジョイント処理詳細位置

ジョイント処理、水平クラック処理、ジャンカ処理の位置は図 3.3 にしめすとおりである。Vカットの延長は 242mであった。
