## 2. 調査

### 2.1 調査概要

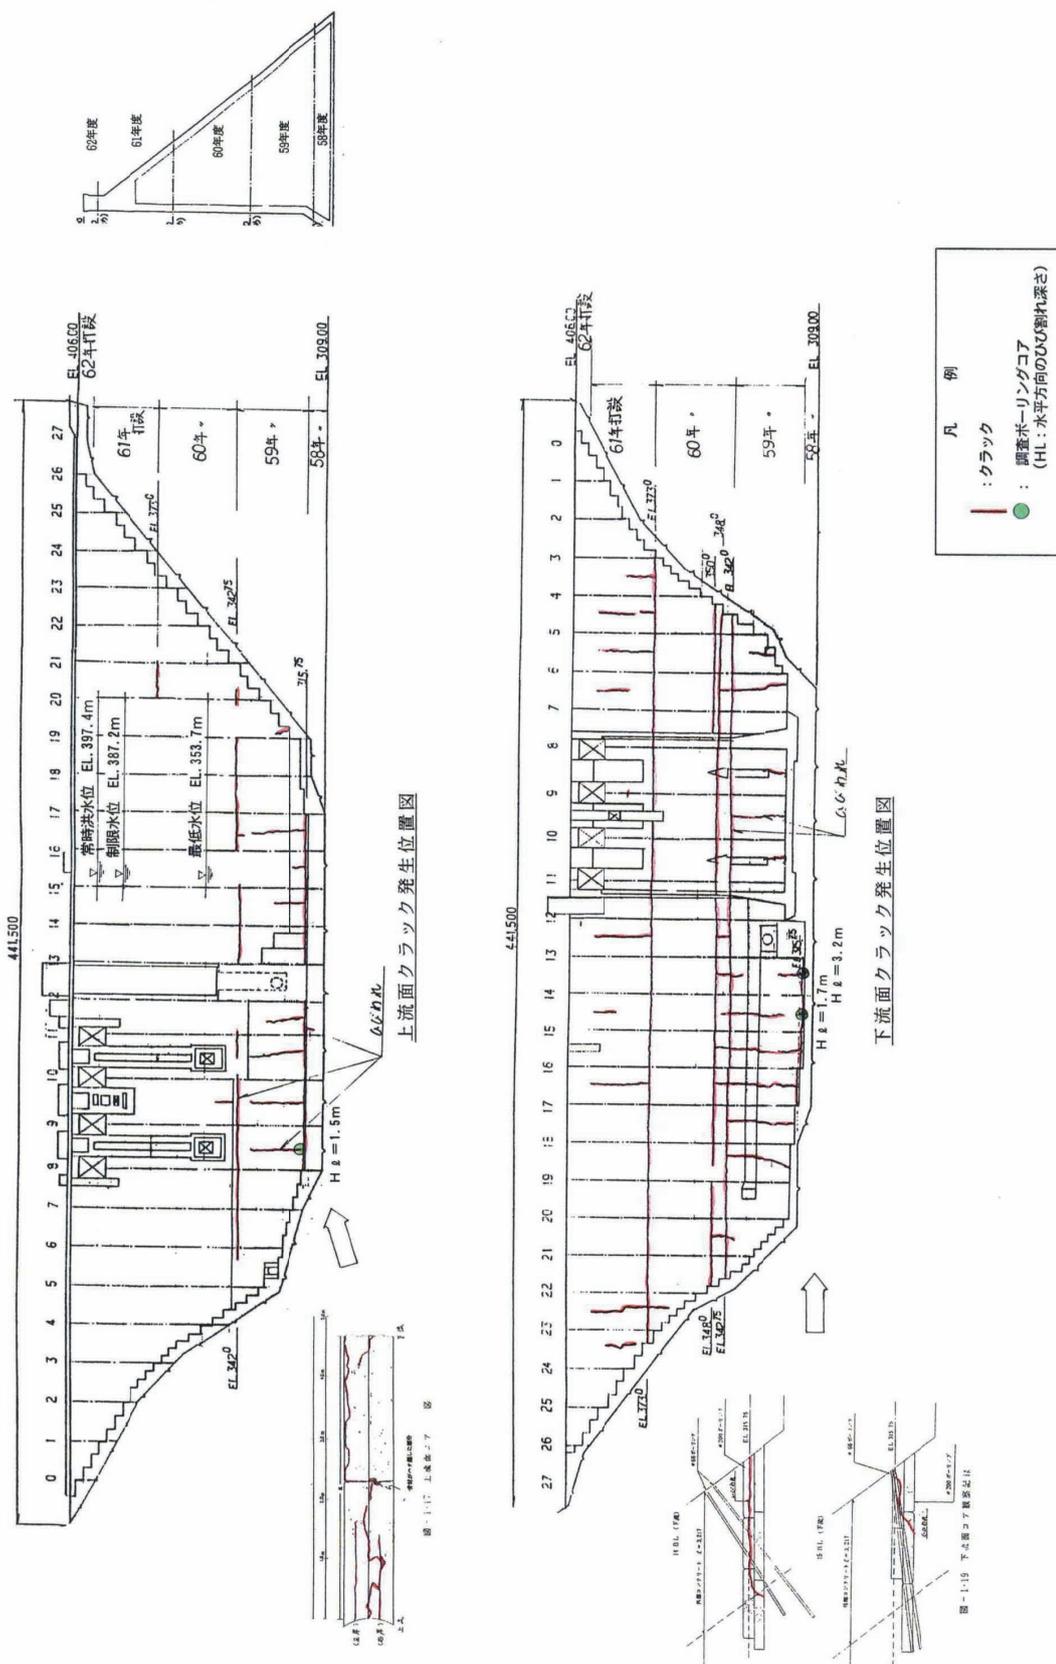
図 2.1 堤体クラック発生位置図(1)

玉川ダムでは、試験湛水中から堤体下流面の越冬打継目等から漏水が見られ、その調査および補修が現在まで継続的に実施されている。堤体クラックの分布状況を図 2.1～2 に示す。水平クラックの深さは、ボーリング調査によると 1.5～3.2m で、外部コンクリート部で発生している。現在(平成 14 年 9 月)までの、漏水状況、調査、補修の概要を表 2.1 に示す。補修前後の漏水状況を写真 2.1～2.2 に示す。未補修の越流部水平クラックを除いて、下流面を流れる漏水は認められない状況に改善された。
