2)上流面ボーリング調査

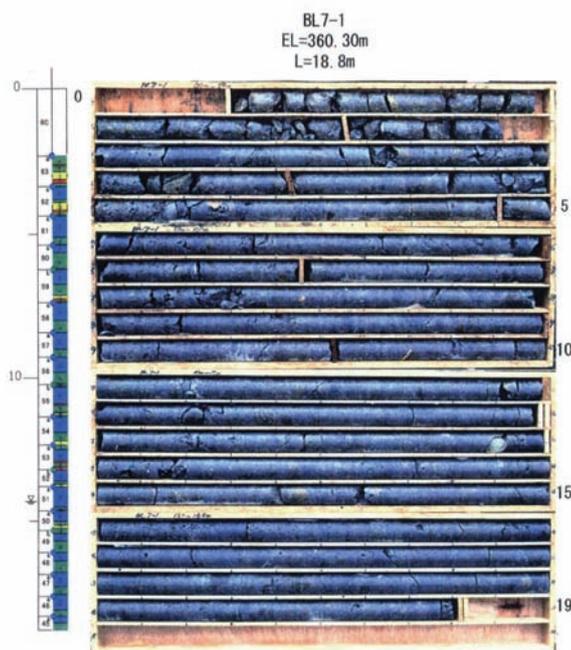
写真 2.3 BL7-1 コア写真

上流側越冬面の状況を確認するために、図 2.9 に示すように BL6～7 の中段監査廊から EL.342m の越冬面を目指してボーリングを実施した。BL7-1 と BL7-2 のコア写真を写真 2.3～4 に示す。その結果、越冬面は密着した良好な状態であることが確認された。また、ジャンカ等による連続的な透水性の弱部も認められない。
