(3)平成 2 年 継目排水孔送水調査

(4)平成 13 年 水質調査

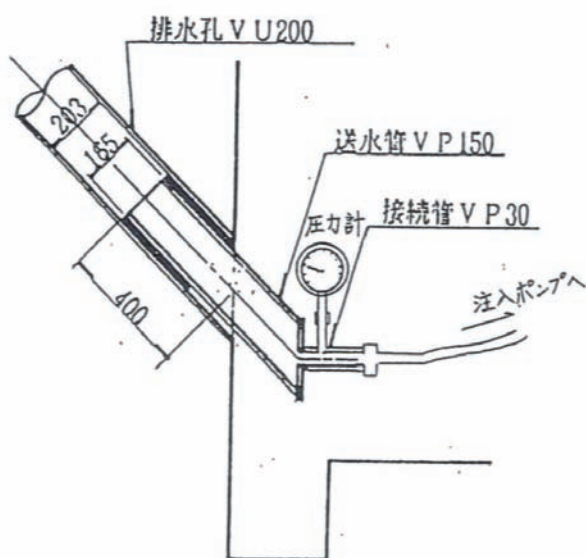
図 2.10 継目排水孔送水調査次第図

継目排水孔を利用して、図 2.10 に示す要領で着色水を注入し漏水経路を調査した。結果は表 2.3 に示すとおりで、J4、J22、J23 で下流面ボーリング排水孔やフーチングで着色水の浸出が確認された。

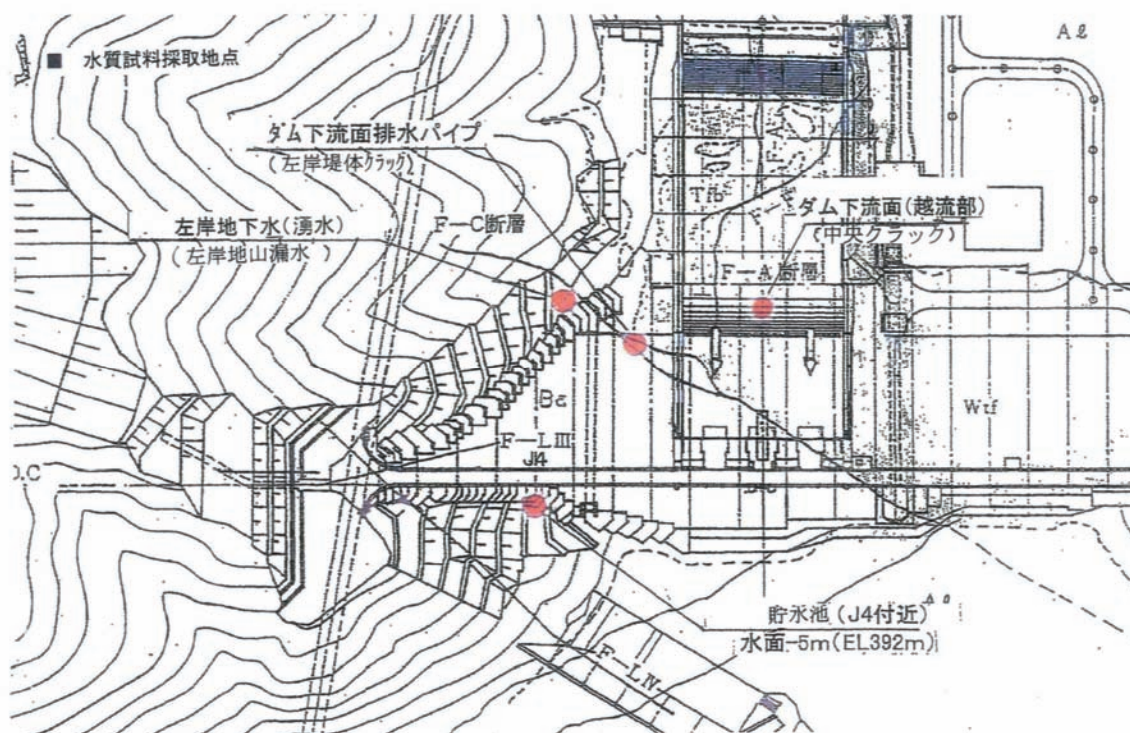
図 2.11 水質調査採水位置図

図 2.11 に示す 4 地点から採水して、水質の分析を行った。結果を図 2.12～13 に示す。ヘキサダイアグラムでは、貯水池と堤体左岸下部および堤体中央下部とは明らかに異なる。キーダイアグラムでは、すべて非炭酸カルシウム(Ⅲ)型を示す。これは玉川温泉の影響を受けた結果と考えられる。
